# Asbestinventarisatetest

Tuinstraat 7, 9090 Merelbeke-Melle

Attestnummer : 20250403-000346.000

Uitgegeven op : 03.04.2025

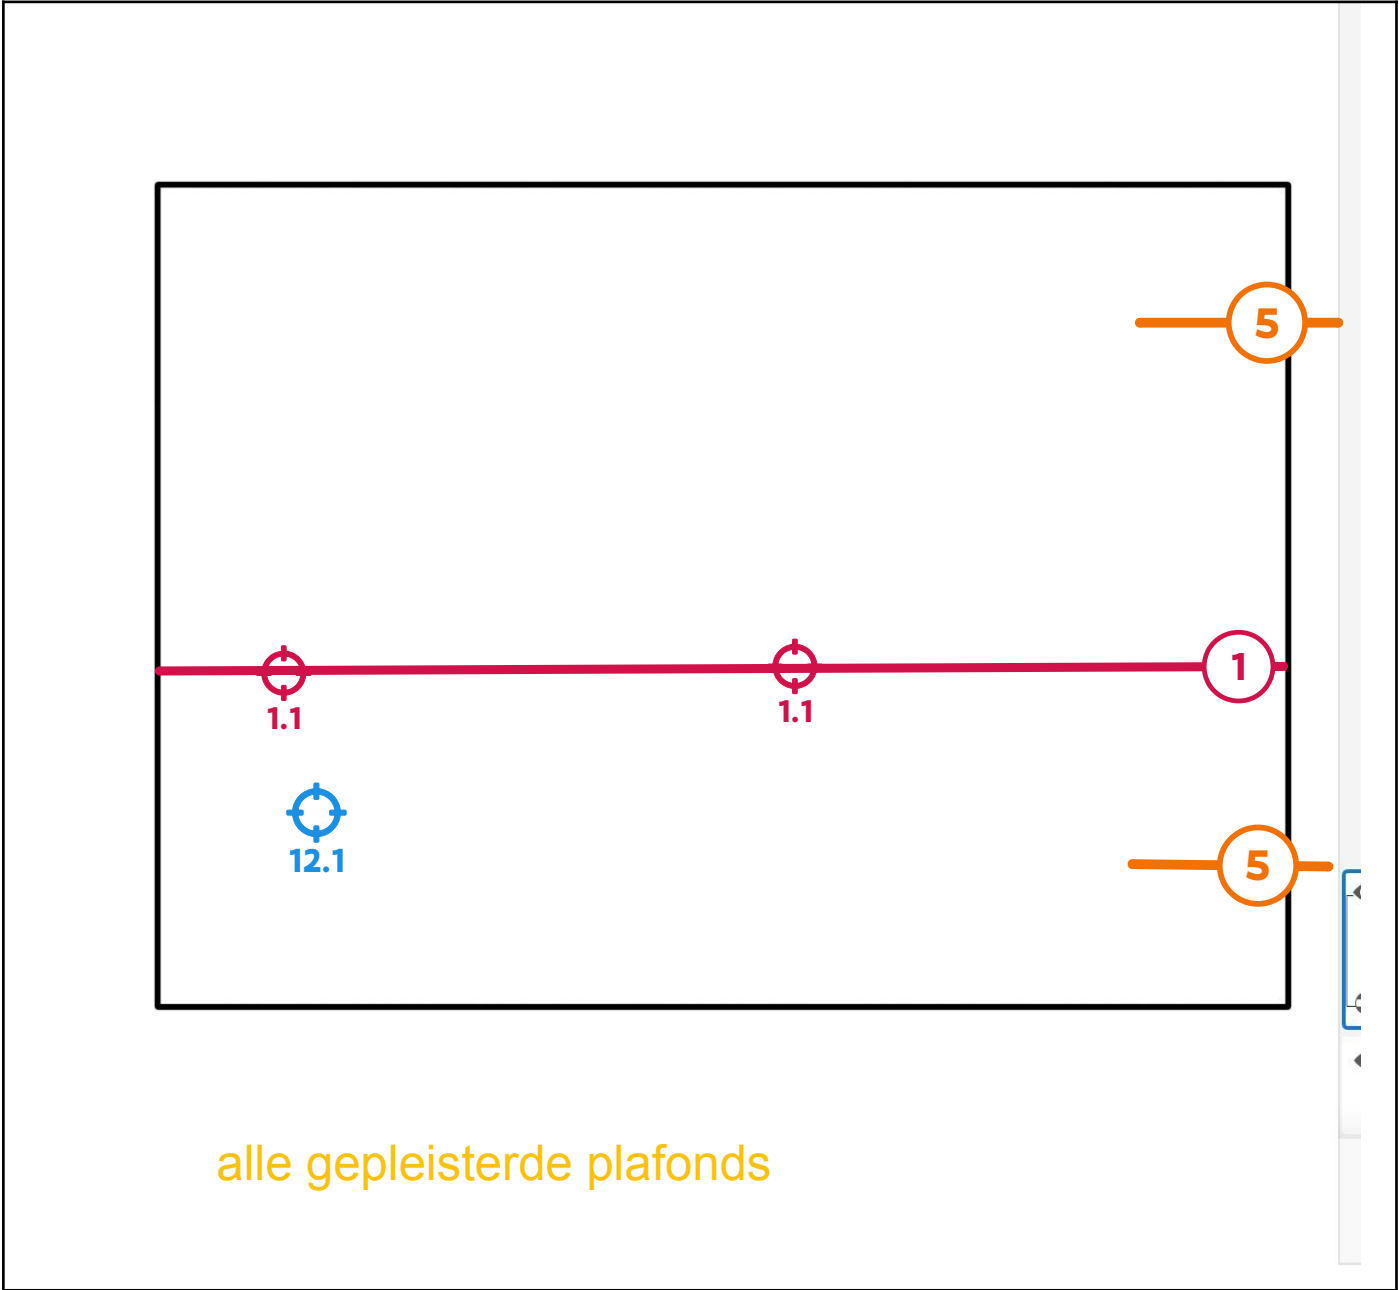
# Plan 1.2: Kelder

| Beschrijving | Type | Actie |
|---|---|---|
| 1. buisisolatie verwarmingsbuizen | Asbestmateriaal | Dringend verwijderen |
| 5. Asbest cement verluchtingsbuis | Asbestmateriaal | Maatregelen nemen |

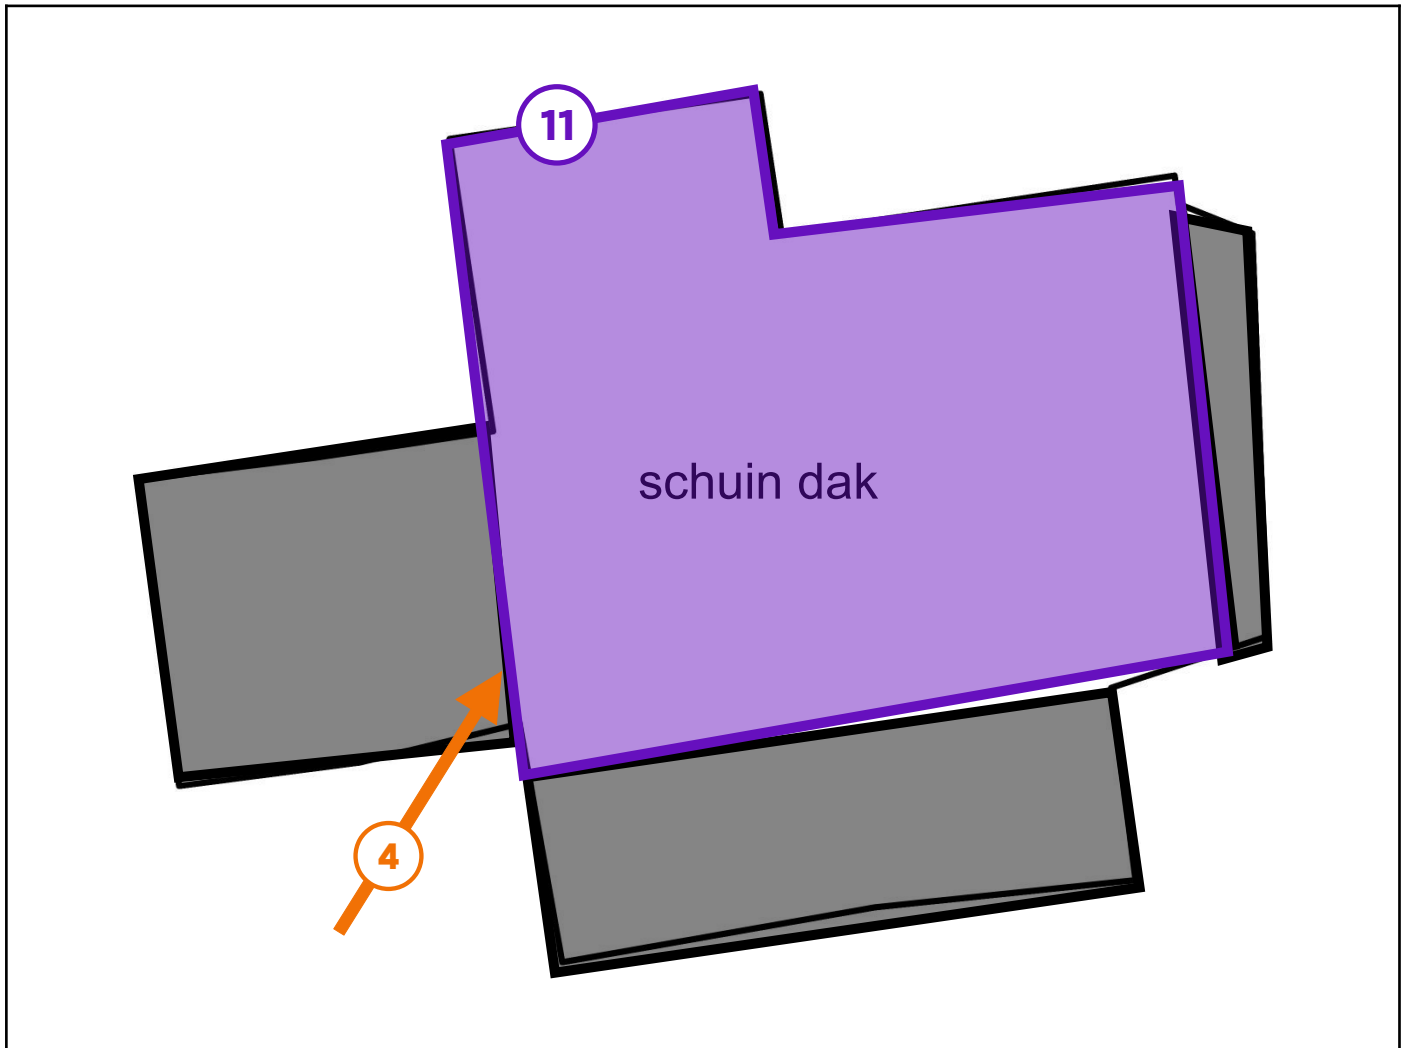
## Plan 1.5: Hoofdgebouw plan dak

| Beschrijving | Type | Actie |
|---|---|---|
| 4. Asbest cement rookgaskanaal | Asbestmateriaal | <a href="#">Verwijderen</a> |

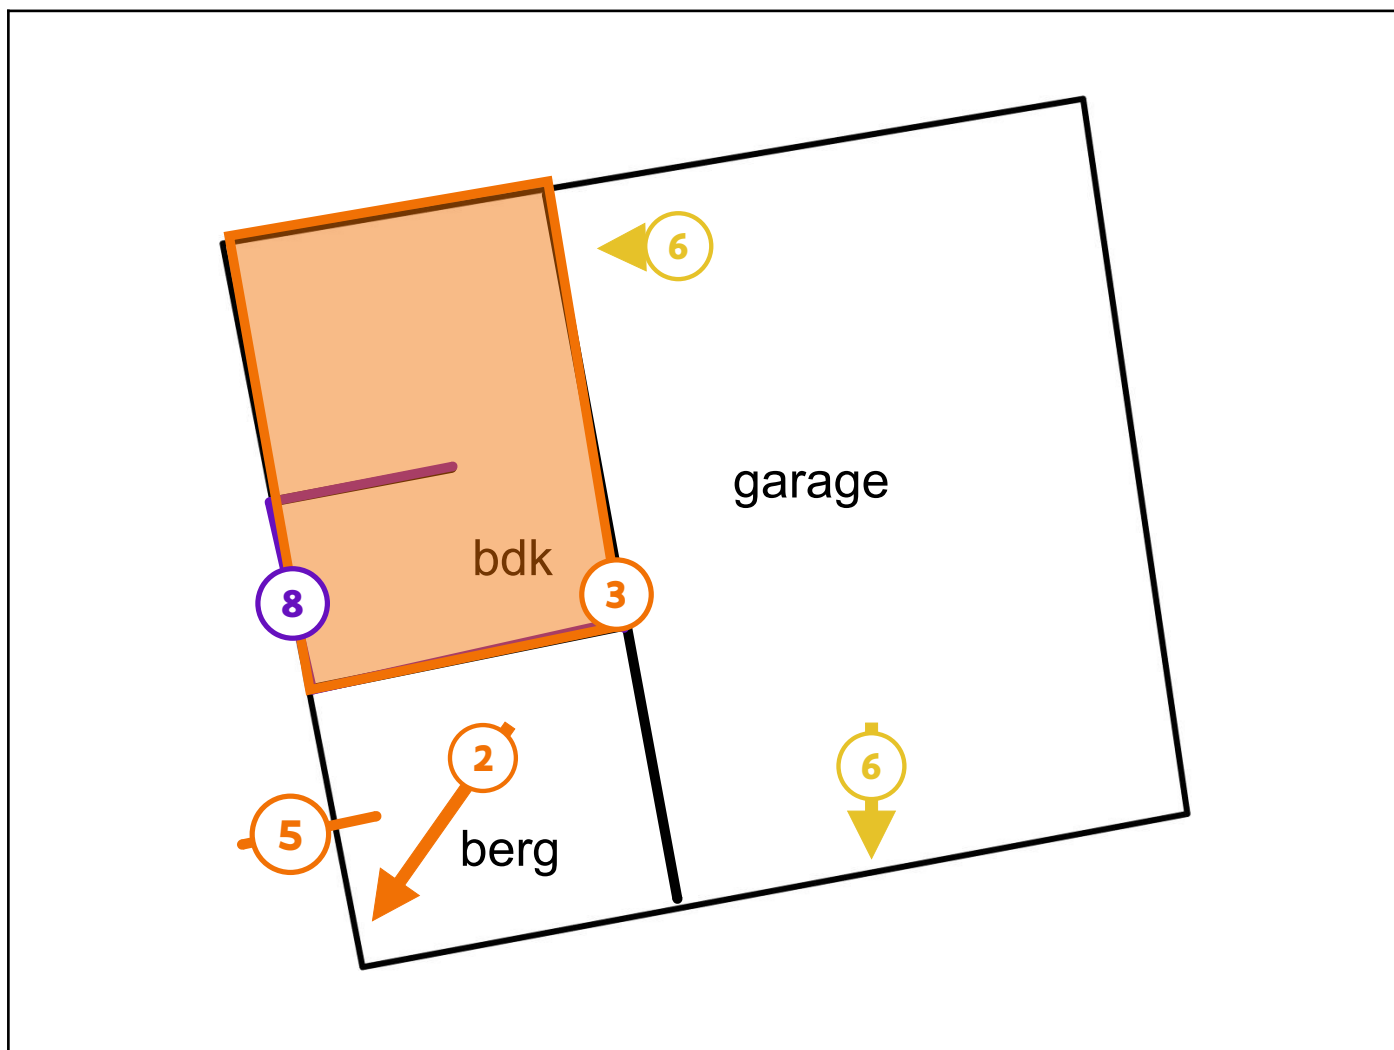
## Plan 2.1: Garage plan gvl

| Beschrijving | Type | Actie |
|---|---|---|
| 1. bakeliet zekeringkast | Asbestmateriaal | Verwijderen |
| 2. plafond platen type menuiserie | Asbestmateriaal | Verwijderen |
| 3. Asbest cement verluuchtingsbuis | Asbestmateriaal | Maatregelen nemen |
| 4. Bakeliet schakelaar en stopcontact | Asbestmateriaal | Zorgvuldig beheren |

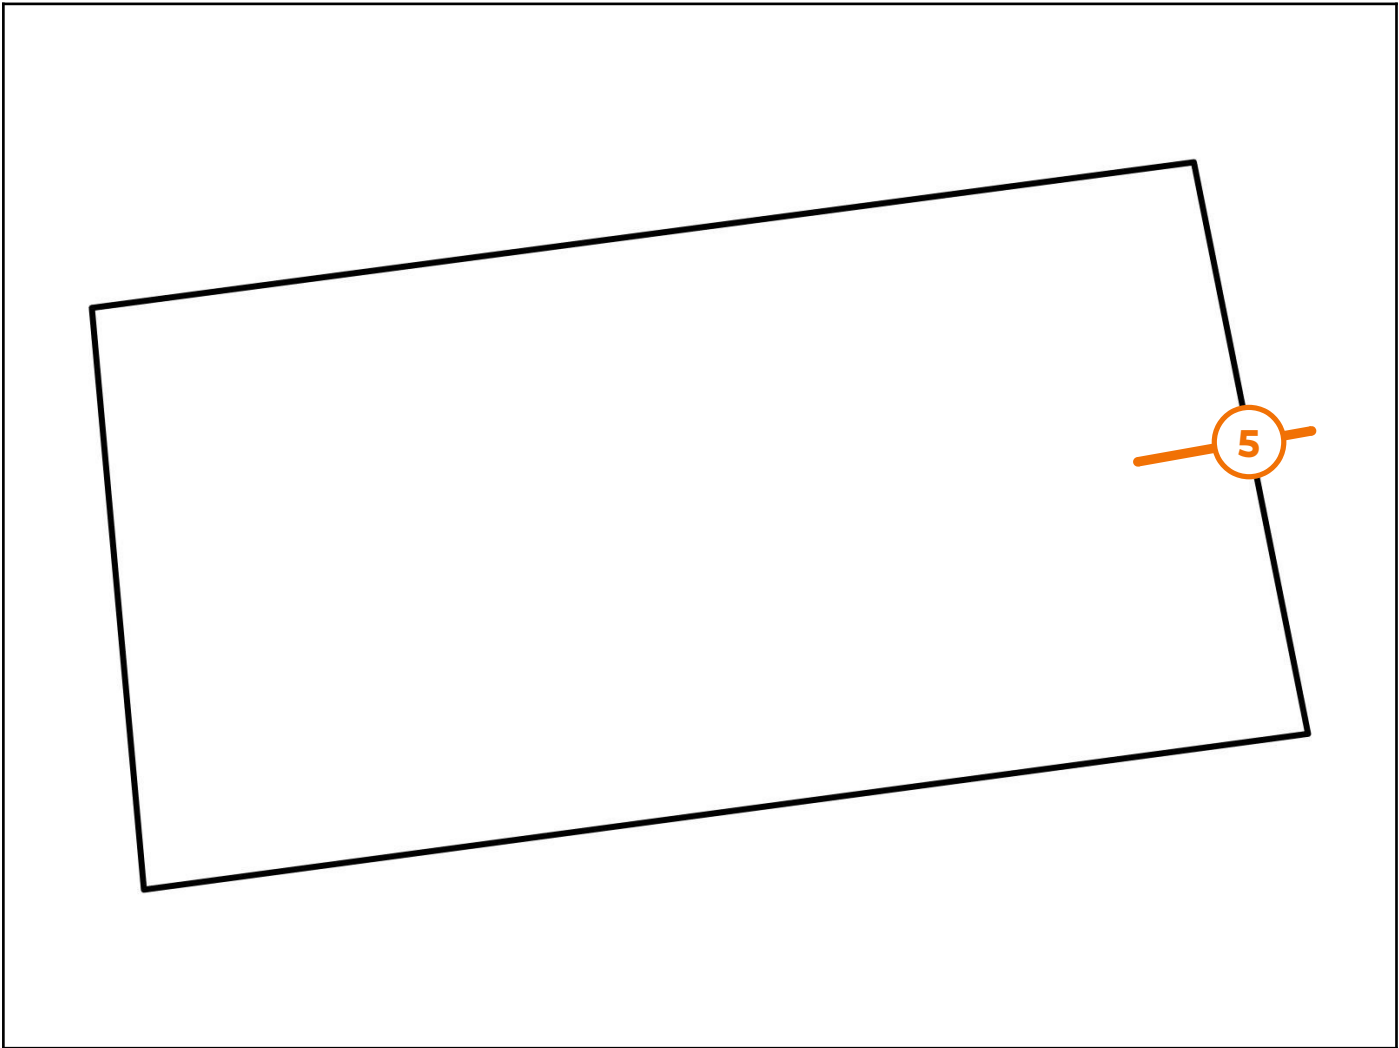
### Plan 3.1: Berging plan gvl

| Beschrijving | Type | Actie |
|---|---|---|
| 5. Asbest cement verluchtingsbuis | Asbestmateriaal | Maatregelen nemen |

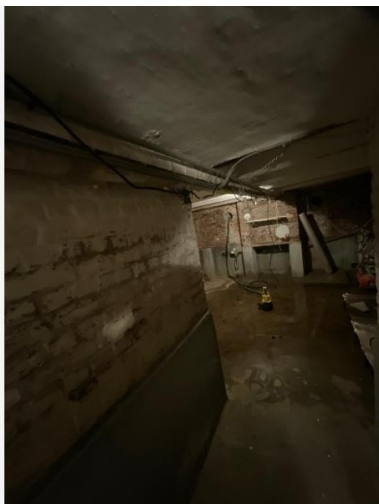
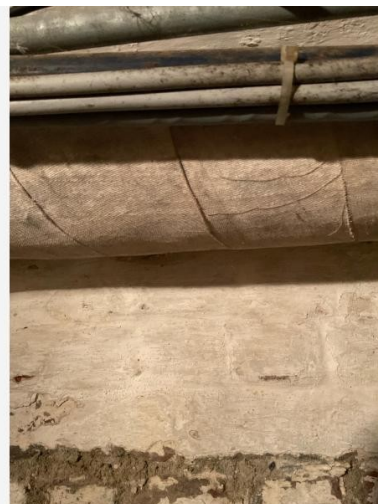
| Eindbeoordeling materiaalrisico | Hoog materiaalrisico en/of hoge kans op vezelvrijgave |

| Gebondenheid | Categorie 2: niet-hechtgebonden met matrix |
| Asbestsoort (vezeltype) | Amfibool aanwezig, uitgezonderd crocidoliet |
| Asbestconcentratie | Hoog ( $\geq 50\%$ ) |
| Afschermingsgraad van het gehele materiaal | Geheel of deels (ook) vrij aan de binnenlucht |
| Toestand van het materiaal | Matig beschadigd, matig verweerd |

| # | Type | Referentie | Resultaat |
|---|---|---|---|
| 1.1 | Mengmonster | Mm3 | Amosiet |

| Beschrijving | buisisolatie verwarmingsbuizen |
| Opmerking | Geschatte hoeveelheid<br>Enkel rechte stukken |

**Dringend verwijderen**

- Zorg voor een veilig beheer. Vermijd het beschadigen van het asbestmateriaal. Controleer de toestand jaarlijks op wijzigingen.
- Verwijder dit asbestmateriaal zo snel mogelijk. Volg de toestand goed op.

- Hermetische zone (erkend asbestverwijderaar)  
Groot risico op contaminaties, enkel te verwijderen door gespecialiseerde firma's. Enkel te verwijderen door hermetische zone.

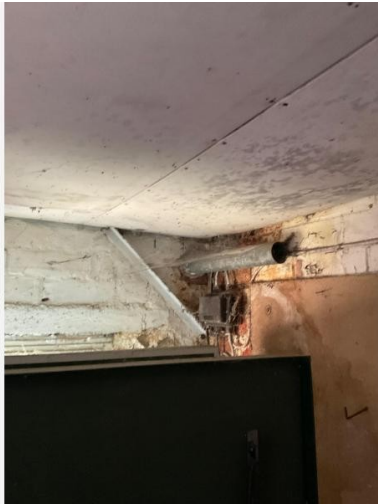
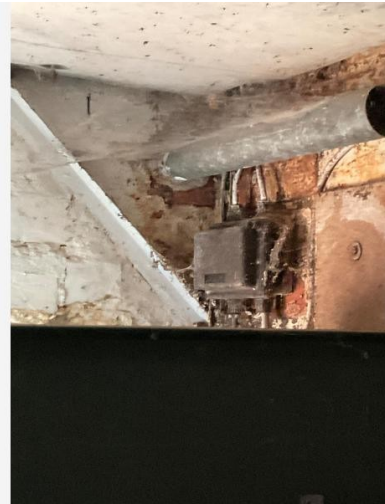
| Eindbeoordeling materiaalrisico | Verhoogd materiaalrisico en/of verhoogde kans op vezelvrijgave |

| Asbestsoort (vezeltype) | Crocidoliet aanwezig |
| Toestand van het materiaal | Licht beschadigd, licht verweerd. Intact calciumsilicaatmateriaal of categorie III 'gebondenheid' |

| Beschrijving | bakeliet zekeringkast |

Verwijderen

- Zorg voor een veilig beheer. Vermijd het beschadigen van het asbestmateriaal. Controleer de toestand jaarlijks op wijzigingen.

- Eenvoudige handelingen: mag via doe-het-zelf of door werknemer(s) met opleidingsattest eenvoudige handelingen  
Bakeliet zekeringkasten dienen door de bevoegde instanties verwijderd te worden.

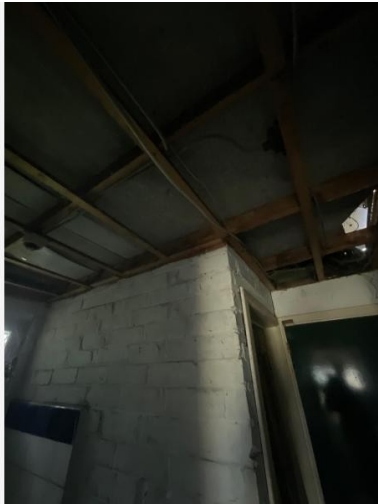
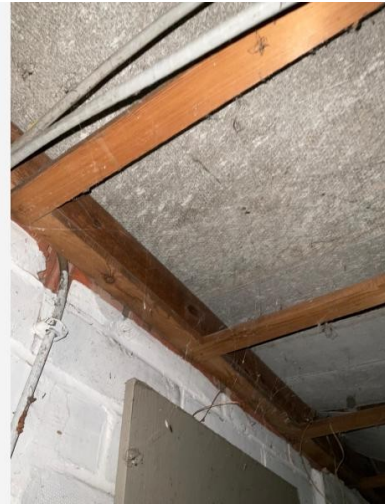
| Eindbeoordeling materiaalrisico | Verhoogd materiaalrisico en/of verhoogde kans op vezelvrijgave |

| Asbestsoort (vezeltype) | Crocidoliet aanwezig |
| Toestand van het materiaal | Licht beschadigd, licht verweerd. Intact calciumsilicaatmateriaal of categorie III 'gebondenheid' |

| Beschrijving | plafond platen type menuiserie |

Verwijderen

- Zorg voor een veilig beheer. Vermijd het beschadigen van het asbestmateriaal. Controleer de toestand jaarlijks op wijzigingen.

- Eenvoudige handelingen: enkel door erkend asbestverwijderaar  
Plafond platen zijn zeer moeilijk te verwijderen zonder verspreiding van vezels aangezien deze zich boven het hoofd bevinden.

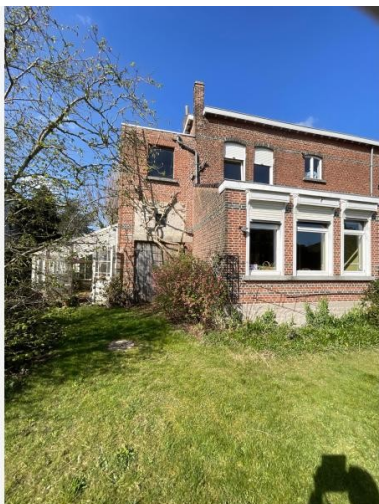
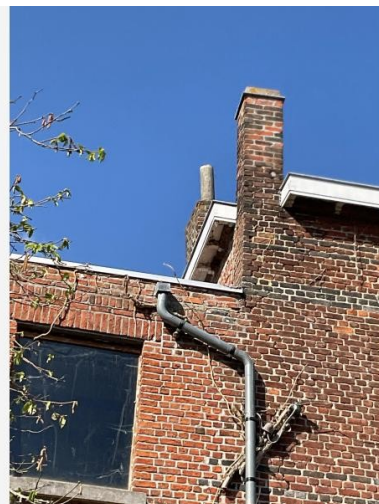
| Eindbeoordeling materiaalrisico | Verhoogd materiaalrisico en/of verhoogde kans op vezelvrijgave |

| Asbestsoort (vezeltype) | Crocidoliet aanwezig |
| Toestand van het materiaal | Matig beschadigd, matig verweerd |

| Beschrijving | Asbest cement rookgaskanaal |

Verwijderen

- Zorg voor een veilig beheer. Vermijd het beschadigen van het asbestmateriaal. Controleer de toestand jaarlijks op wijzigingen.

- Eenvoudige handelingen: mag via doe-het-zelf of door werknemer(s) met opleidingsattest eenvoudige handelingen  
Asbest schouwen zijn te verwijderen zonder breken en kappen. Deze dienen in 1 geheel verwijderd te worden zonder contaminaties. Veilig verpakken en afvoeren naar een asbest afval verwerker.
