# Asbestinventarisat attest

Bijlokweg 48, 9070 Destelbergen

Attestnummer : 20250327-000328.000

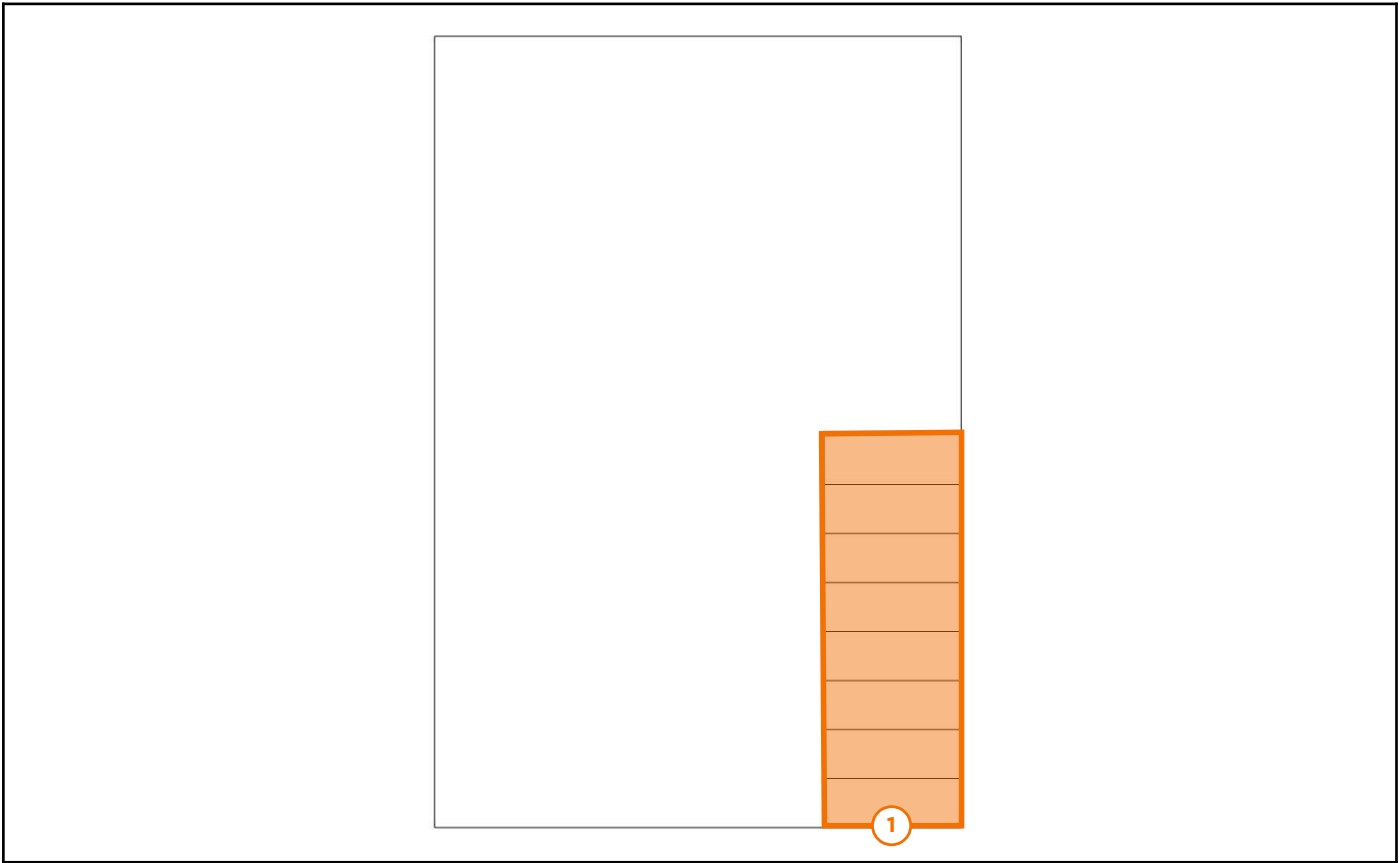
# Plan 1.1: Grondplan kelder

| Beschrijving | Type | Actie |
|---|---|---|
| 1. Vloerzeil trappen kelder | Asbestmateriaal | Verwijderen |

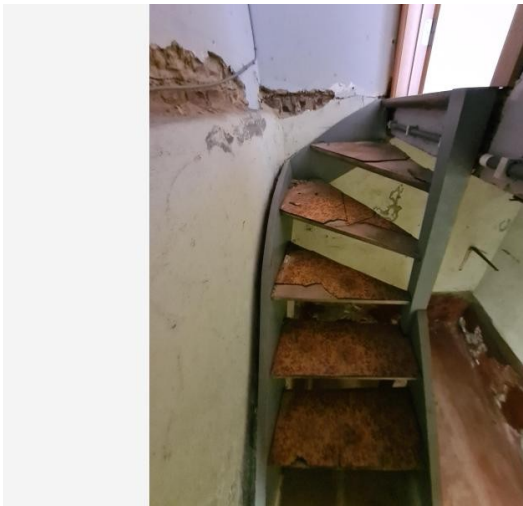
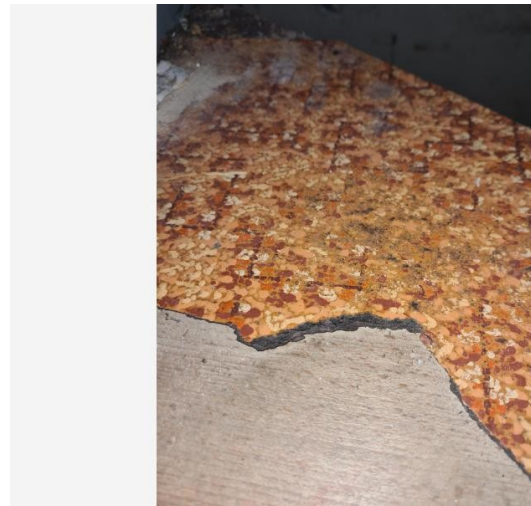
| Eindbeoordeling materiaalrisico | Verhoogd materiaalrisico en/of verhoogde kans op vezelvrijgave |
| Opmerking | De eventuele lijm waarmee het zeil is verlijmd kan eveneens asbesthoudend zijn. (meestal zwarte lijm laag) |

| Gebondenheid | Categorie 2: niet-hechtgebonden met matrix |
| Asbestsoort (vezeltype) | Alleen chrysotiel |
| Asbestconcentratie | Hoog ( $\geq 50\%$ ) |
| Afschermingsgraad van het gehele materiaal | Enkel randen niet afgeschermd maar geen contact met binnenluchtstromen |
| Toestand van het materiaal | Matig beschadigd, matig verweerd |

| Beschrijving | Vloerzeil trappen kelder |
| Opmerking | De hoeveelheid is een schatting en kan afwijken van de werkelijke toestand.<br><br>Het asbestverdacht materiaal is de karton- of viltachtige onderlaag bij het vloerzeil. De eventuele lijm kan ook asbesthoudend zijn. |

Verwijderen

- Scherm in afwachting van verwijdering het asbestmateriaal af van luchtstromingen en verstoring: bijvoorbeeld door het te verpakken, te fixeren, af te dekken, signalisatie - afbakening aan te brengen, ...
- Verwijder dit asbestmateriaal zo snel mogelijk. Volg de toestand goed op.

- Hermetische zone (erkend asbestverwijderaar)  
Deze toepassing kan enkel door een erkende asbestverwijderaar via de methodiek van hermetische zone verwijderd worden omdat verwijdering via de methodiek van eenvoudige handelingen en/of couveusezakmethode niet mogelijk is; en er automatisch een verhoogd risico op vrijgave van asbestvezels (max. concentratie 0,01 vezels/cm - CODEX Art. VI.3-54) ontstaat. (Bron: CODEX - Art. VI.3-61.- par 1.)

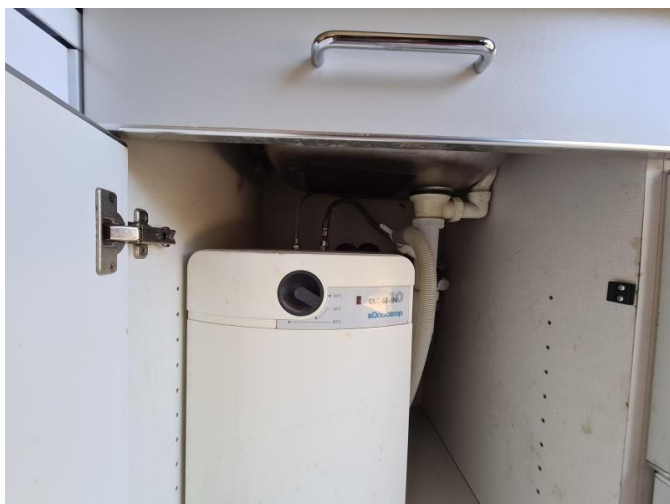
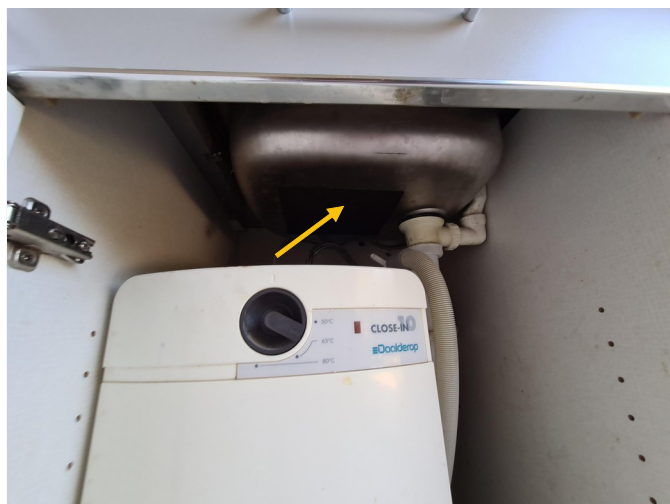
| Eindbeoordeling materiaalarisico | Laag materiaalarisico en/of verlaagde kans op vezelvrijgave |

| Asbestsoort (vezeltype) | Crocidoliet aanwezig |
| Afschermingsgraad van het gehele materiaal | Geheel of deels (ook) vrij aan de binnenlucht |
| Toestand van het materiaal | Onbeschadigd, niet verweerd |

| Beschrijving | Anti-dreun lapje aan spoelbak |
| Asbestmateriaal | ontdreuningsplaat |

Zorgvuldig beheren

- Zorg voor een veilig beheer. Vermijd het beschadigen van het asbestmateriaal. Controleer de toestand jaarlijks op wijzigingen.

- Eenvoudige handelingen: mag via doe-het-zelf of door werknemer(s) met opleidingsattest eenvoudige handelingen  
Deze toepassing kan door een aannemer die over een opleidingsattest eenvoudige handelingen beschikt of door een particulier (doe-het-zelf), verwijderd worden indien er geen verhoogd risico op vrijgave van asbestvezels (max. concentratie 0,01 vezels/cm<sup>3</sup> - CODEX Art. VI.3-54) ontstaat en de toepassing voorafgaand wordt gefixeerd/bevochtigd; de individuele elementen zonder machinale werktuigen en zonder breken of gooien een voor een losgemaakt worden; en ten slotte in gesloten verpakking weggevoerd worden naar een erkend afvalpunt (recyclagepark).

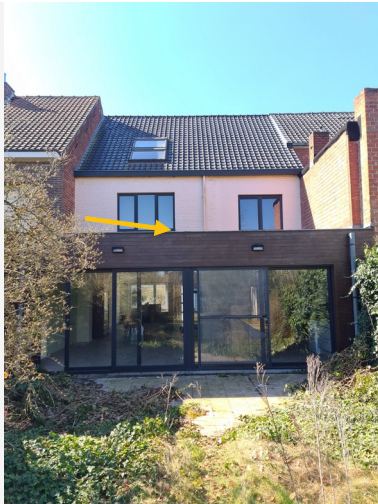
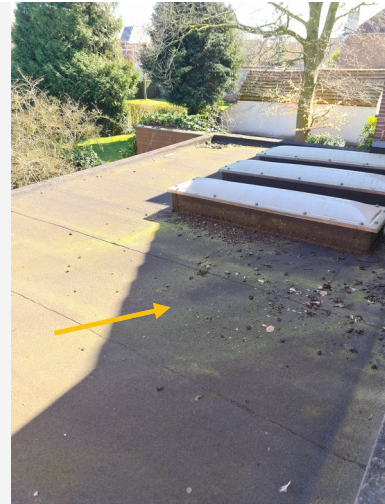
| Eindbeoordeling materiaalarisico | Laag materiaalarisico en/of verlaagde kans op vezelvrijgave |

| Asbestsoort (vezeltype) | Alleen chrysotiel |
| Toestand van het materiaal | Licht beschadigd, licht verweerd. Intact calciumsilicaatmateriaal of categorie III 'gebondenheid' |

| Beschrijving | Roofing |
| Asbestmateriaal | Dak- en gevelbekleding - Roofing |

Zorgvuldig beheren

- Zorg voor een veilig beheer en verwijder dit asbestmateriaal wanneer het bij werken eenvoudig bereikbaar wordt. Controleer de toestand jaarlijks op wijzigingen.

- Eenvoudige handelingen: mag via doe-het-zelf of door werknemer(s) met opleidingsattest eenvoudige handelingen  
Deze toepassing kan door een aannemer die over een opleidingsattest eenvoudige handelingen beschikt of door een particulier (doe-het-zelf), verwijderd worden indien er geen verhoogd risico op vrijgave van asbestvezels (max. concentratie 0,01 vezels/cm<sup>3</sup> - CODEX Art. VI.3-54) ontstaat en de toepassing voorafgaand wordt gefixeerd/bevochtigd; de individuele elementen zonder machinale werktuigen en zonder breken of gooien een voor een losgemaakt worden; en ten slotte in gesloten verpakking weggevoerd worden naar een erkend afvalpunt (recyclagepark).

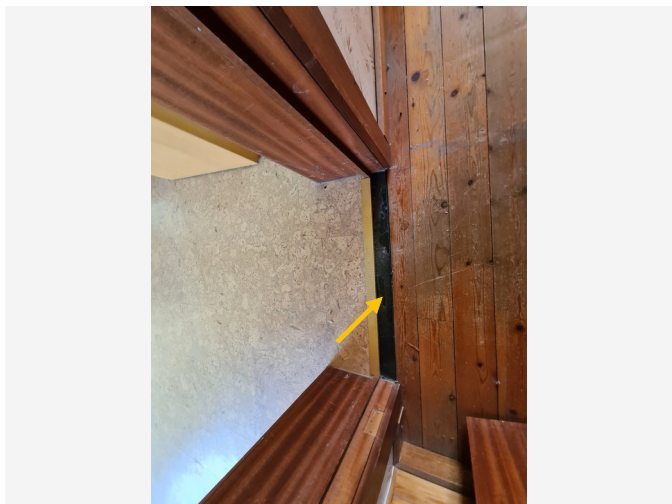
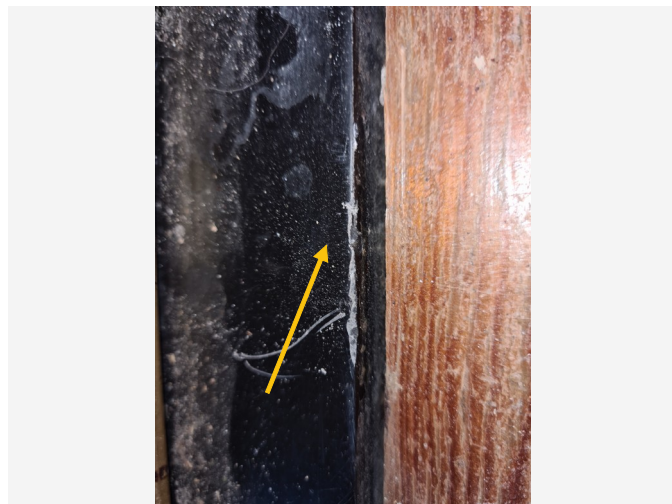
| Eindbeoordeling materiaalrisico | Zeer laag materiaalrisico en/of zeer lage kans op vezelvrijgave |

| Asbestsoort (vezeltype) | Alleen chrysotiel |
| Toestand van het materiaal | Onbeschadigd, niet verweerd |

| Beschrijving | Dorpels type massal |
| Asbestmateriaal | Plaat, paneel, tablet - Type Massal |

Zorgvuldig beheren

- Zorg voor een veilig beheer. Vermijd het beschadigen van het asbestmateriaal. Controleer de toestand jaarlijks op wijzigingen.

- Eenvoudige handelingen: mag via doe-het-zelf of door werknemer(s) met opleidingsattest eenvoudige handelingen  
Deze toepassing kan door een aannemer die over een opleidingsattest eenvoudige handelingen beschikt of door een particulier (doe-het-zelf), verwijderd worden indien er geen verhoogd risico op vrijgave van asbestvezels (max. concentratie 0,01 vezels/cm<sup>3</sup> - CODEX Art. VI.3-54) ontstaat en de toepassing voorafgaand wordt gefixeerd/bevochtigd; de individuele elementen zonder machinale werktuigen en zonder breken of gooien een voor een losgemaakt worden; en ten slotte in gesloten verpakking weggevoerd worden naar een erkend afvalpunt (recyclagepark).

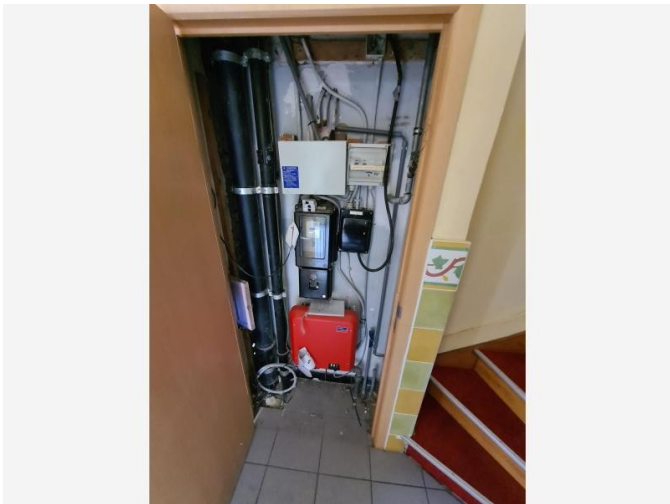
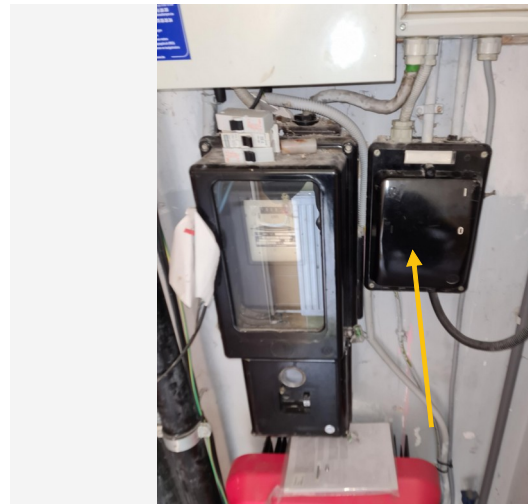
| Opmerking | De hoeveelheid is een schatting en is moeilijk uit te drukken in oppervlakte. |

- Eenvoudige handelingen: mag via doe-het-zelf of door werknemer(s) met opleidingsattest eenvoudige handelingen  
Deze toepassing kan door een aannemer die over een opleidingsattest eenvoudige handelingen beschikt of door een particulier (doe-het-zelf), verwijderd worden indien er geen verhoogd risico op vrijgave van asbestvezels (max. concentratie 0,01 vezels/cm<sup>3</sup> - CODEX Art. VI.3-54) ontstaat en de toepassing voorafgaand wordt gefixeerd/bevochtigd; de individuele elementen zonder machinale werktuigen en zonder breken of gooien een voor een losgemaakt worden; en ten slotte in gesloten verpakking weggevoerd worden naar een erkend afvalpunt (recyclagepark).

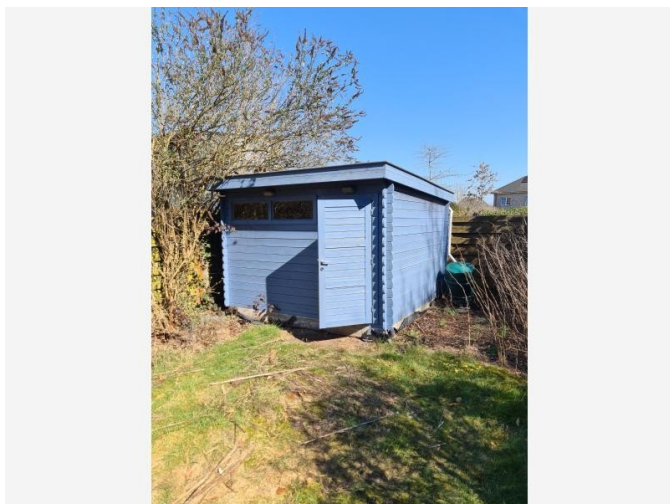
Situeringsfoto

| Opmerking | Het tuinhuis werd in 2014 gebouwd en valt dus buiten de scope van het onderzoek. |

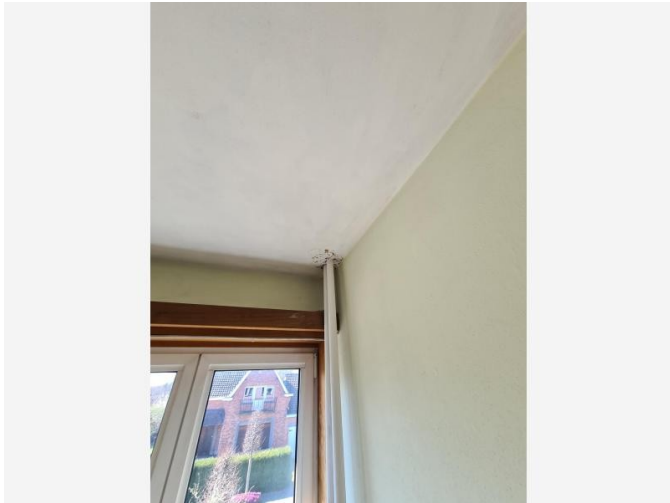
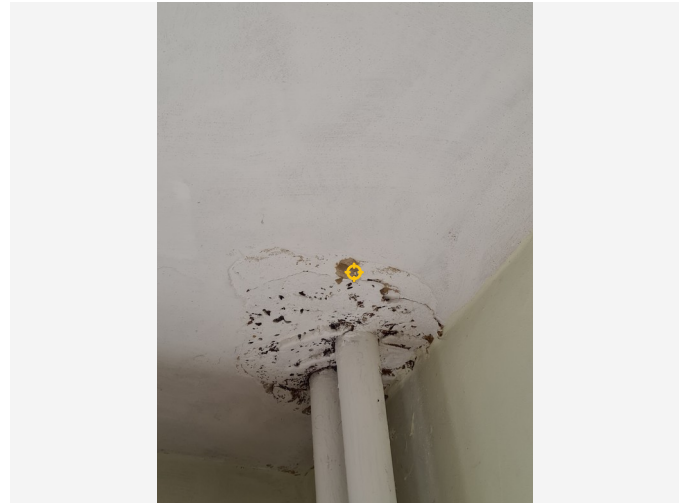
## Fiche 9: Pleisterwerk plafonds

Geen asbest

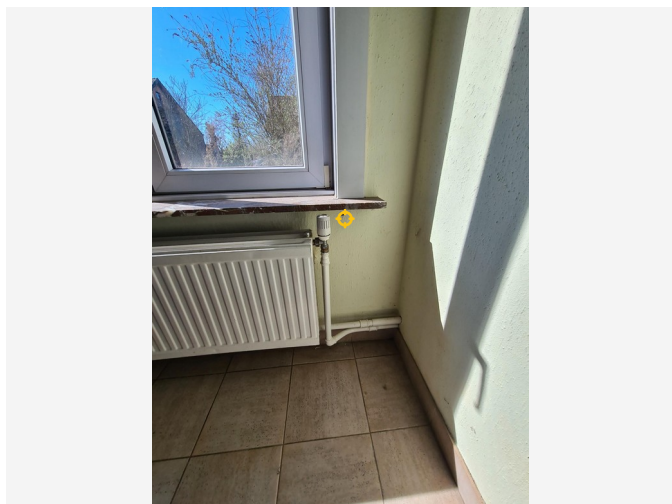
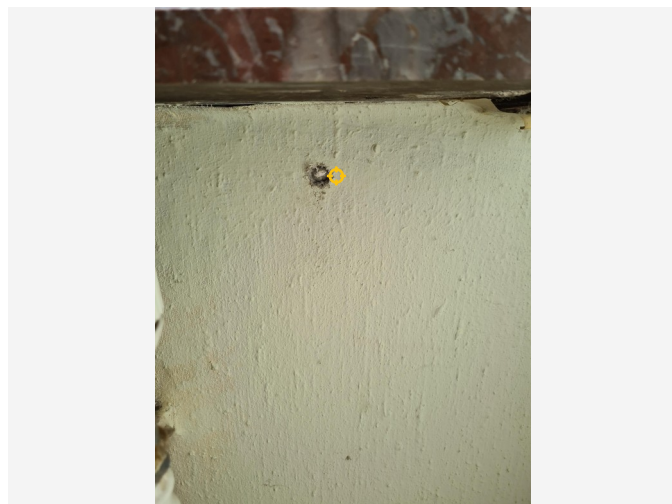
## Fiche 10: Pleisterwerk wanden

Geen asbest
