# Asbestinventarisatetest

Elyzeese Velden 22, 9000 Gent

Attestnummer : 20250310-000258.000

Uitgegeven op : 10.03.2025

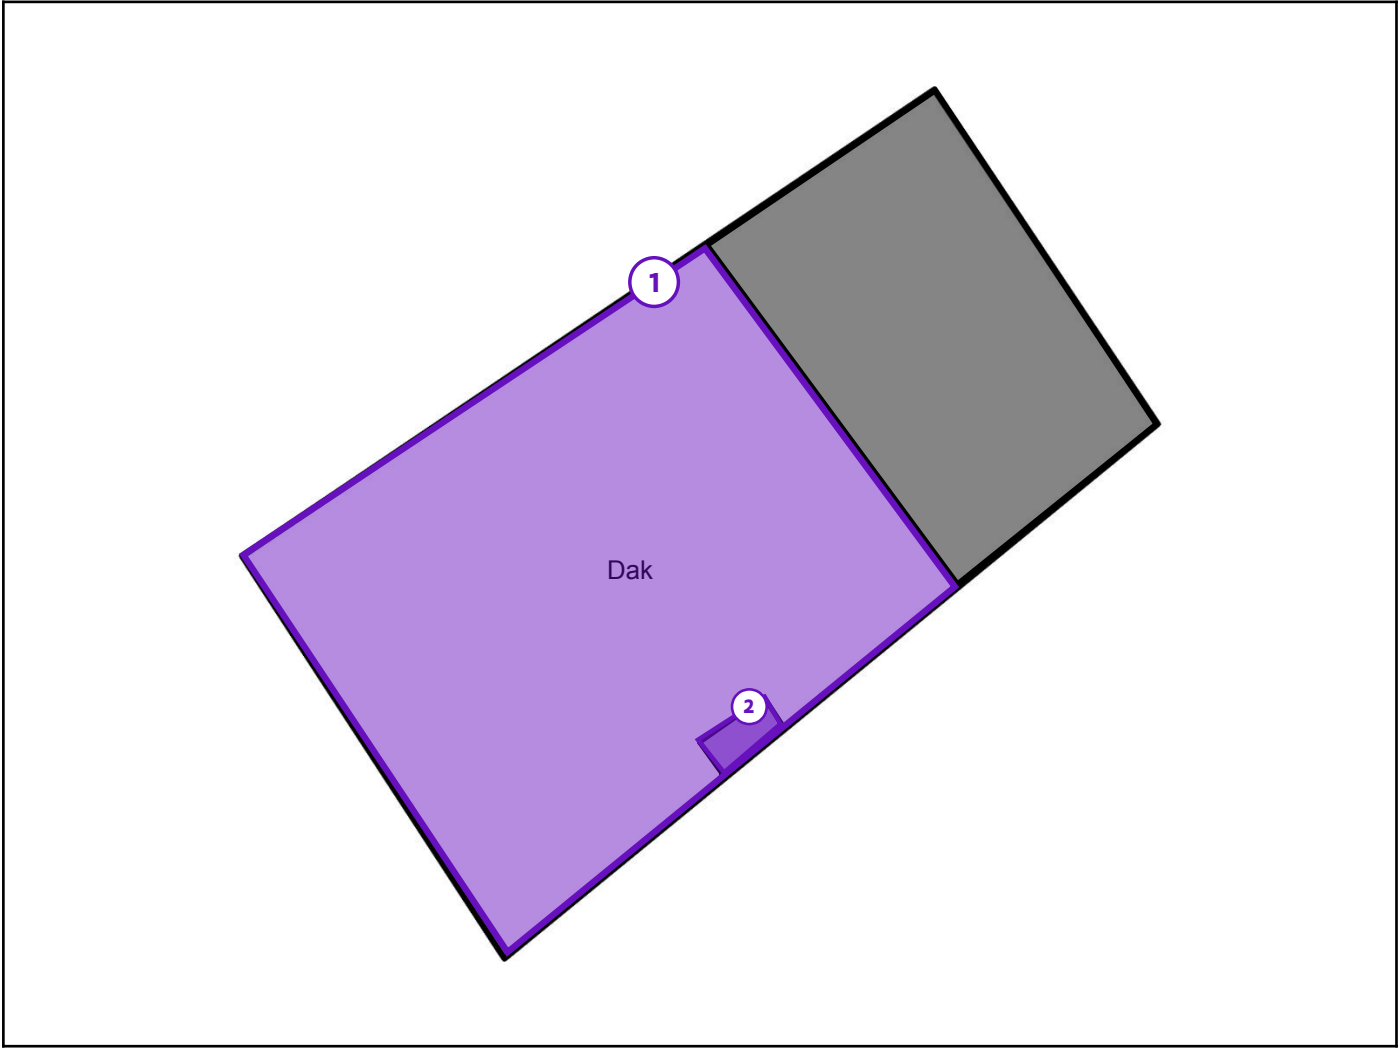
# Plan 1.7: Dak en schouw

| Beschrijving | Type | Actie |
|---|---|---|
| 1. Dak | Beperking | - |
| 2. Schouw | Beperking | - |

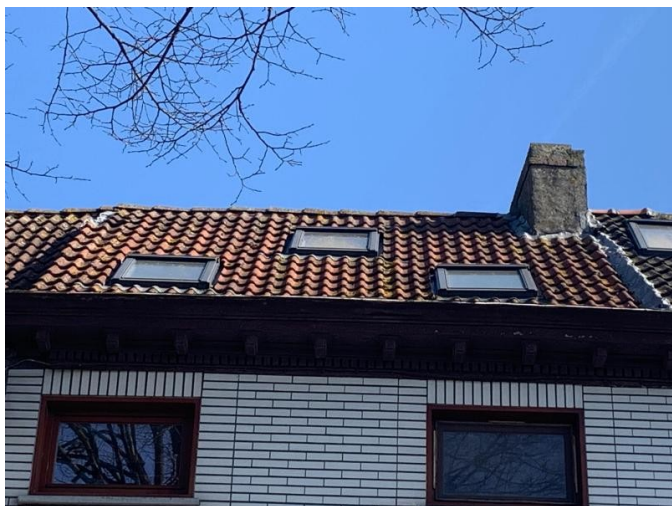
*Situeringsfoto*

**Reden:** Het te onderzoeken materiaal situeert zich hoger dan 3,50 m te rekenen vanaf een veilige ondergrond

**Uitleg van de asbestdeskundige:** Het te onderzoeken materiaal situeert zich hoger dan 3,50m te rekenen vanaf veilige ondergrond.

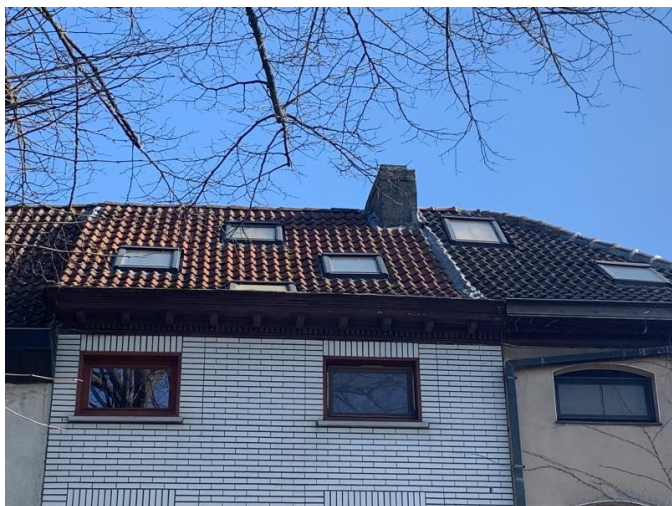
*Situeringsfoto*

**Reden:** Het te onderzoeken materiaal situeert zich hoger dan 3,50 m te rekenen vanaf een veilige ondergrond

**Uitleg van de asbestdeskundige:** Het te onderzoeken materiaal situeert zich hoger dan 3,50m te rekenen vanaf veilige ondergrond.

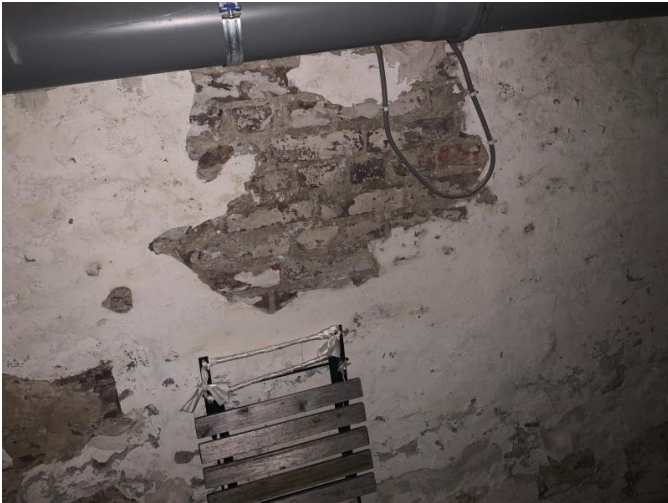
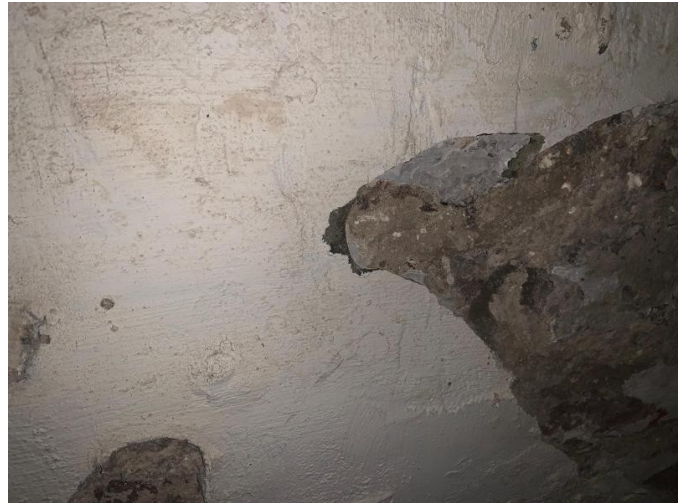
## Fiche 3: Pleister wand kelder

Geen asbest

| # | Type | Referentie | Resultaat |
|---|---|---|---|
| 3.1 | Mengmonster | MM03 | Geen asbest |

| Opmerking | Betreft al het waarneembare pleisterwerk binnen de geïnspecteerde zone. |

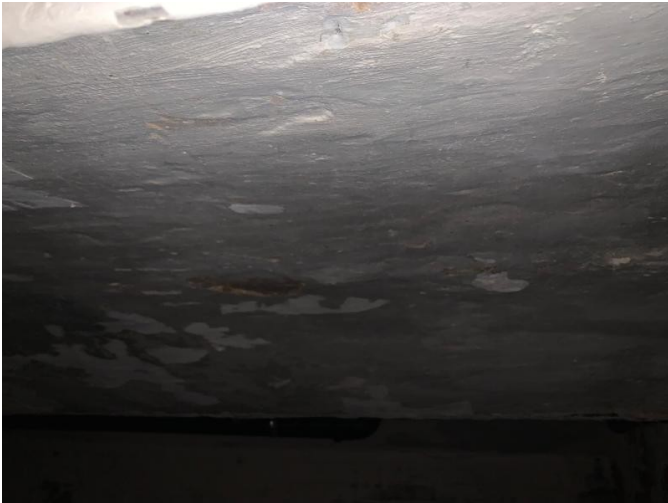
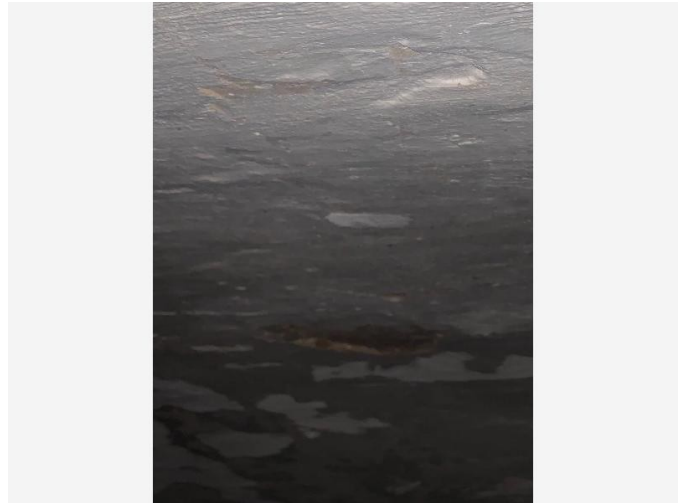
## Fiche 4: Pleister plafond

Geen asbest

| # | Type | Referentie | Resultaat |
|---|---|---|---|
| 4.1 | Puntmonster | MM02 | Geen asbest |

| Opmerking | Niet asbestverdachte vals plafond aangetroffen in heel de woning. Het materiaal achter het vals plafond kon op het moment van de inspectie niet nader worden onderzocht. De toepassing kan enkel a.d.h.v. een negatief labocertificaat als asbestvrij beschouwd worden. Verder onderzoek verrichten naar de samenstelling van de te toepassing tot op de drager. Dit bij renovatie en/of sloop. |

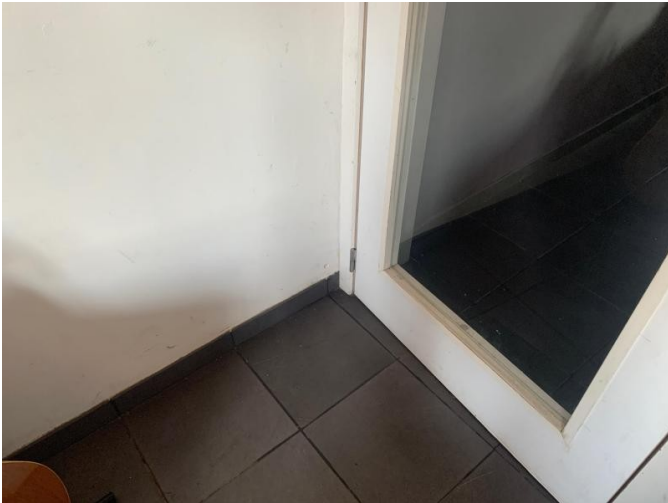
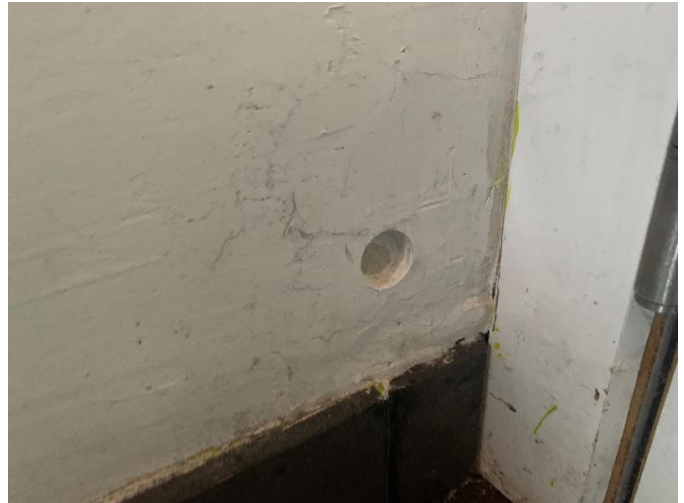
## Fiche 5: Pleister wand

Geen asbest

| # | Type | Referentie | Resultaat |
|---|---|---|---|
| 5.1 | Mengmonster | MM01 | Geen asbest |

| Opmerking | Betreft al het waarneembare pleisterwerk binnen de geïnspecteerde zone. Niet asbestverdachte valse wanden aangetroffen in de woning. Het materiaal achter de valse wand kon op het moment van de inspectie niet nader worden onderzocht. De toepassing kan enkel a.d.h.v. een negatief labocertificaat als asbestvrij beschouwd worden. Verder onderzoek verrichten naar de samenstelling van de te toepassing tot op de drager. Dit bij renovatie en/of sloop. |
