# Asbestinventarisatetest

Frans Timmermansstraat 134/0101, 1731 Asse

Attestnummer : 20240302-000009.000

Uitgegeven op : 02.03.2024

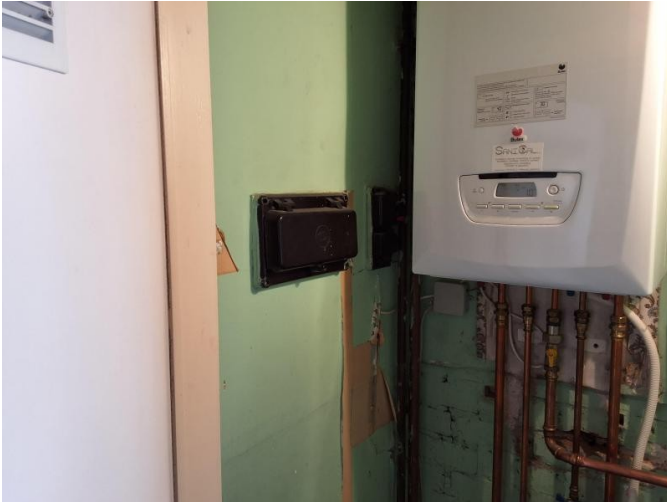
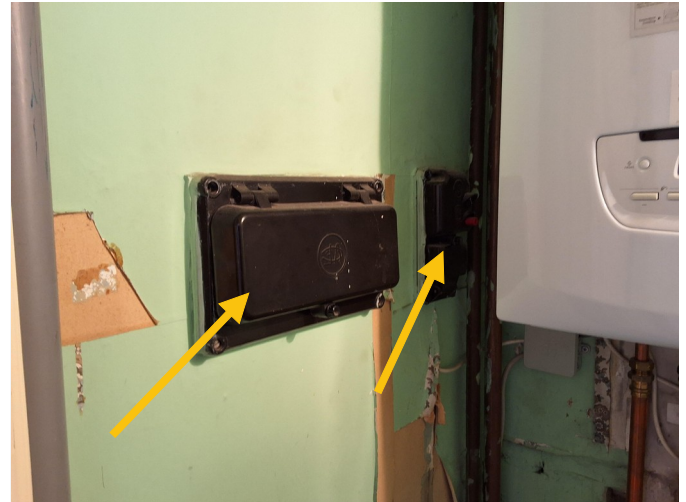
# Fiche 1: Bakeliet schakelaars/stopcontacten/behuizing

Asbestmateriaal

Eindbeoordeling materiaalrisico	Verhoogd materiaalrisico en/of verhoogde kans op vezelvrijgave
---------------------------------	--

Gebondenheid	Categorie 1: hechtgebonden in oorsprong
Asbestsoort (vezeltype)	Crocidoliet aanwezig
Asbestconcentratie	Laag (< 50%)
Afschermingsgraad van het gehele materiaal	Geheel of deels (ook) vrij aan de binnenlucht
Toestand van het materiaal	Licht beschadigd, licht verweerd. Intact materiaal type Pical – asbestboard of categorie III 'gebondenheid'

Verwijderen

- Zorg voor een veilig beheer en verwijder dit asbestmateriaal wanneer het bij werken eenvoudig bereikbaar wordt. Controleer de toestand jaarlijks op wijzigingen.

- Eenvoudige handelingen: mag via doe-het-zelf of door werknemer(s) met opleidingsattest eenvoudige handelingen  
Deze toepassing kan door een aannemer die over een opleidingsattest eenvoudige handelingen beschikt of door een particulier (doe-het-zelf), verwijderd worden indien er geen verhoogd risico op vrijgave van asbestvezels (max. concentratie 0,01 vezels/cm<sup>3</sup> - CODEX Art. VI.3-54) ontstaat en de toepassing voorafgaand wordt gefixeerd/bevochtigd; de individuele elementen zonder machinale werktuigen en zonder breken of gooien een voor een losgemaakt worden; en ten slotte in gesloten verpakking weggevoerd worden naar een erkend afvalpunt (recyclagepark).

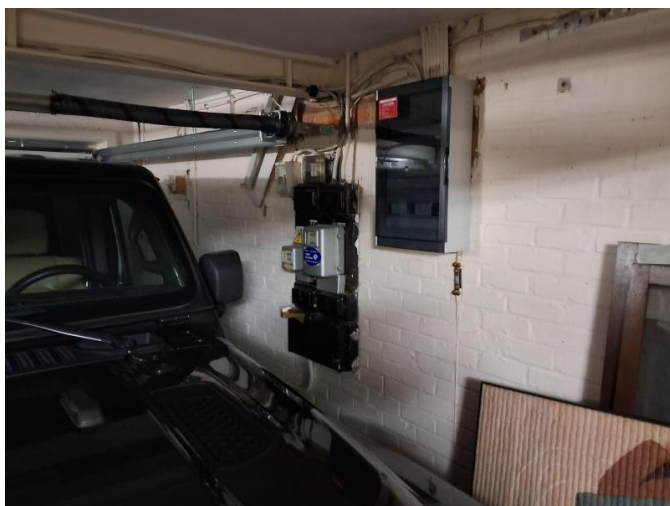
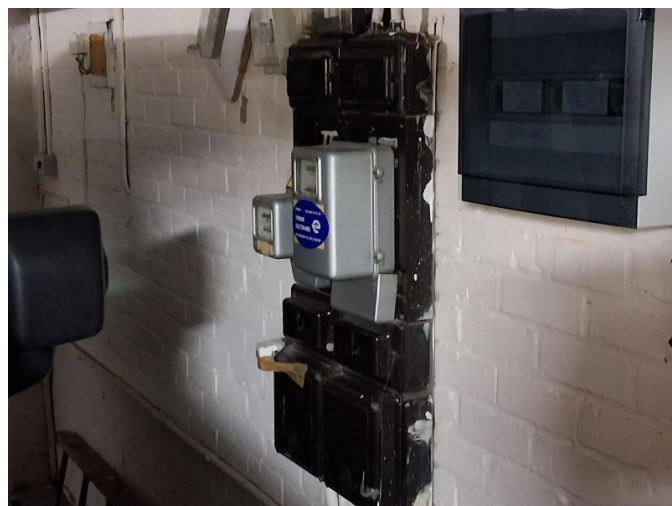
Eindbeoordeling materiaalrisico	Zeer laag materiaalrisico en/of zeer lage kans op vezelvrijgave
---------------------------------	---

Gebondenheid	Categorie 1: hechtgebonden in oorsprong
Asbestsoort (vezeltype)	Crocidoliet aanwezig
Asbestconcentratie	Laag (< 50%)
Afschermingsgraad van het gehele materiaal	Stootvaste afscherming of omkasting
Toestand van het materiaal	Onbeschadigd, niet verweerd

Beschrijving	Elektrische meter
Omgeving	Binnen
Primaire drager	Communicatie en elektrische infrastructuur en uitrusting
Asbestmateriaal	Plaat, paneel, tablet - Type Bakeliet
Bindmiddel van asbestmateriaal	Kunststof of -hars
Gebondenheid op basis van bindmiddel	Hecht

Zorgvuldig beheren

- Zorg voor een veilig beheer. Vermijd het beschadigen van het asbestmateriaal. Controleer de toestand jaarlijks op wijzigingen.

- Eenvoudige handelingen: mag via doe-het-zelf of door werknemer(s) met opleidingsattest eenvoudige handelingen  
Te verwijderen door de netbeheerder.

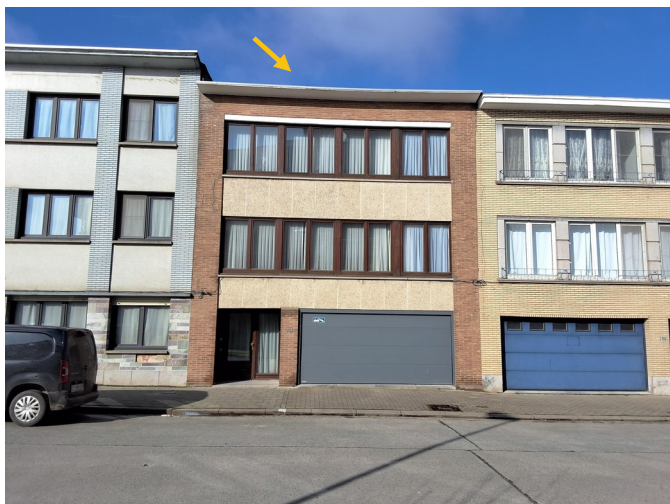
*Situeringfoto*

**Reden:** Het te onderzoeken materiaal situeert zich hoger dan 3,50 m te rekenen vanaf een veilige ondergrond

**Uitleg van de asbestdeskundige:** Het dak situeert zich hoger dan 3,5m vanaf een veilige ondergrond en is niet waarneembaar.

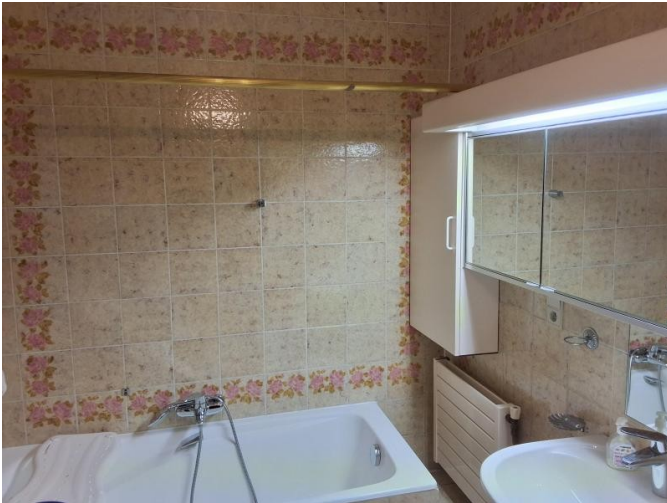
Binnenwanden en/of plafonds afgewerkt met een intacte laag faiencetegels zonder zichtbare beschadigingen. Inspectie van de onderliggende lijmlaag of tegels zelf is niet mogelijk zonder uitbreiding naar een destructief onderzoek.

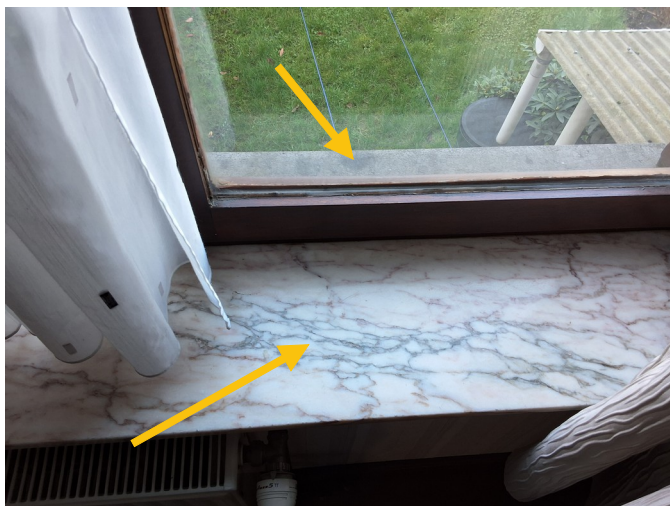
De vensterbanken zijn van natuursteen.

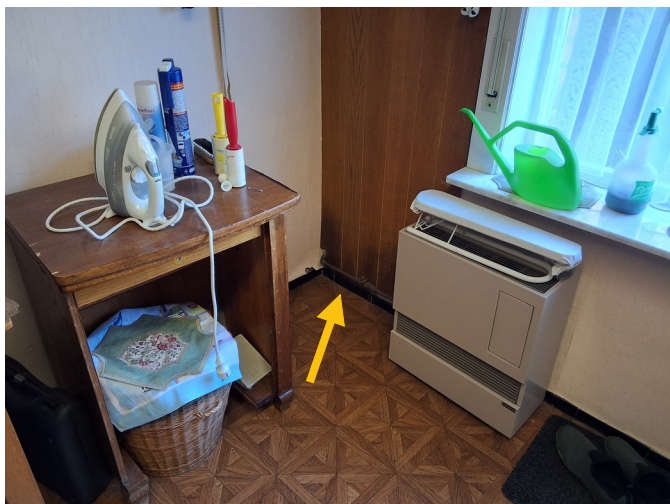
Plinten werden soms verlijmd met asbesthoudende lijm. Bij werken, laat dit onderzoeken.

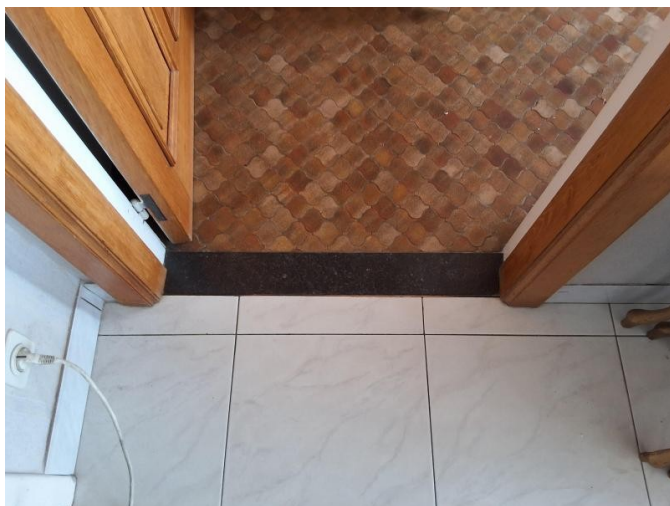
De dorpels zijn van natuursteen.

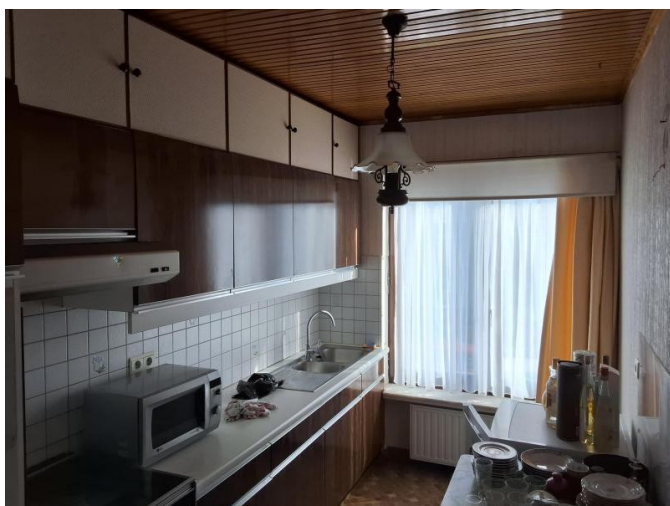
De plafonds werden afgewerkt met niet-asbestverdachte voorzetpanelen die inspectie van de bedekte structuur (opbouw, pleisterwerk) verhinderen.

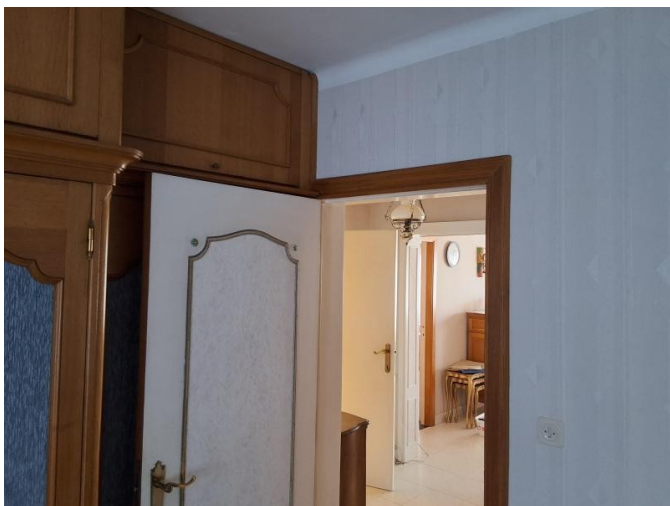
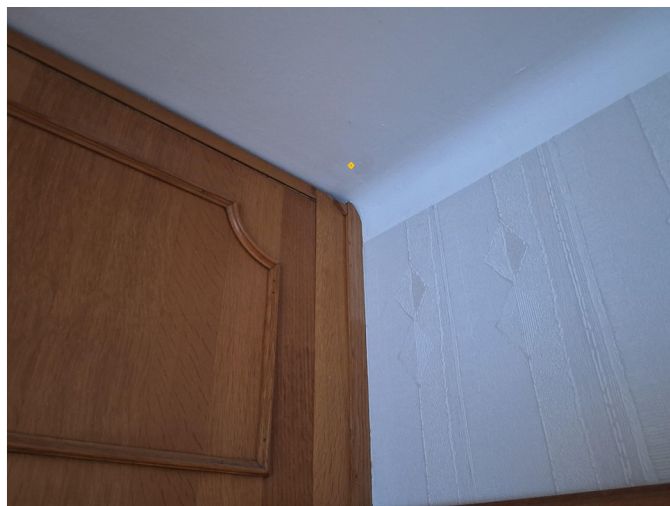
## Fiche 9: Pleisterwerk plafonds

Geen asbest

#	Type	Referentie	Resultaat
9.1	Mengmonster	MM5	Geen asbest

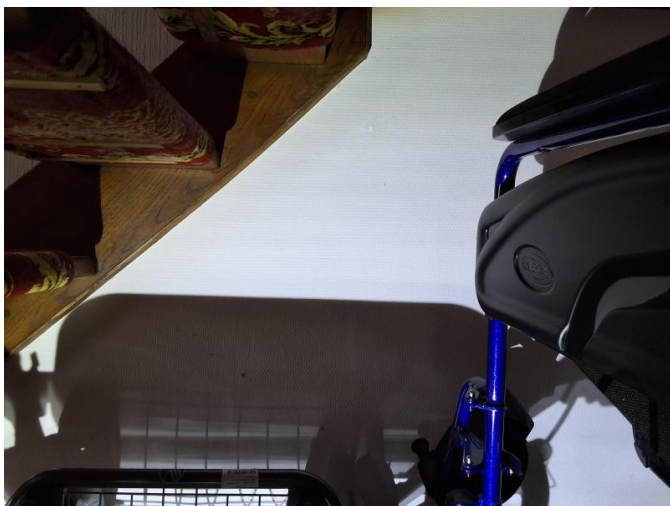
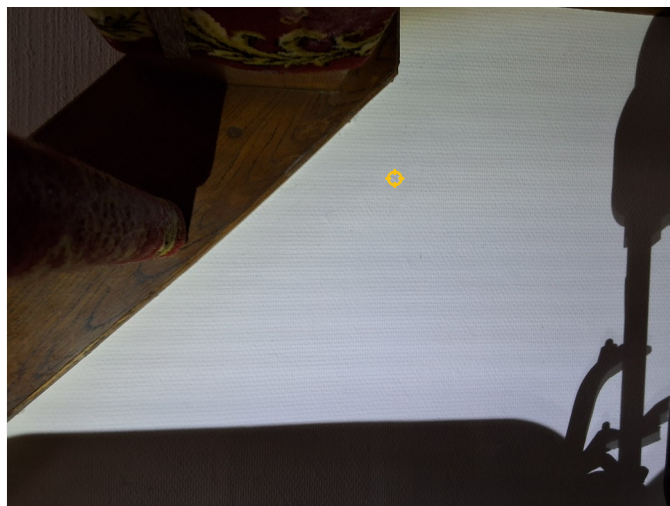
Geen asbest

#	Type	Referentie	Resultaat
10.1	Mengmonster	MM9	Geen asbest

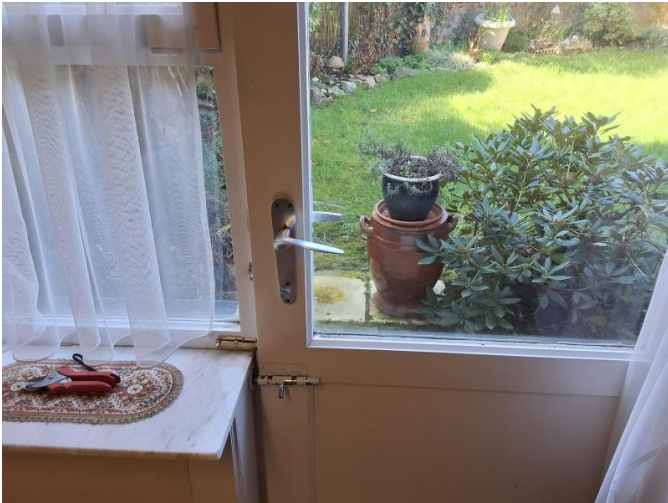
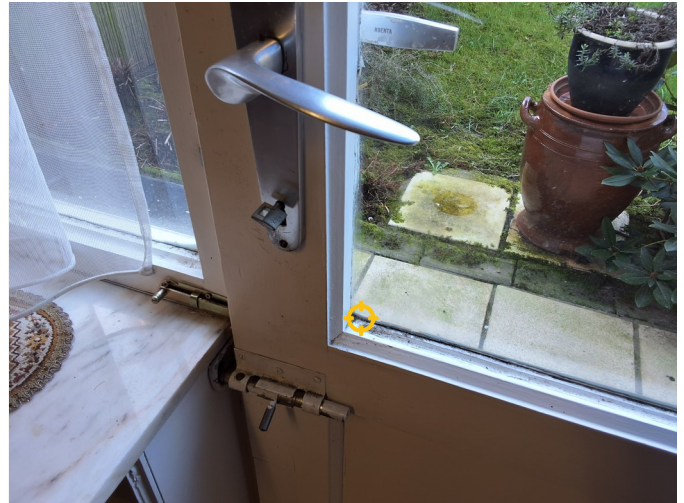
## Fiche 11: Mastiek

Geen asbest

#	Type	Referentie	Resultaat
11.1	Puntmonster	MM6	Geen asbest

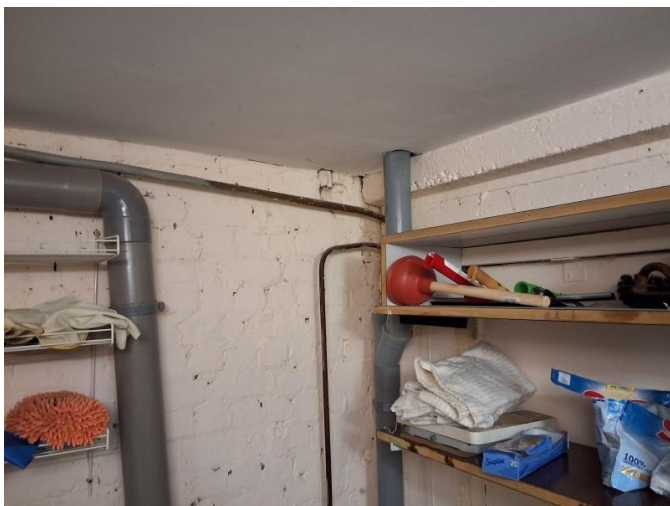
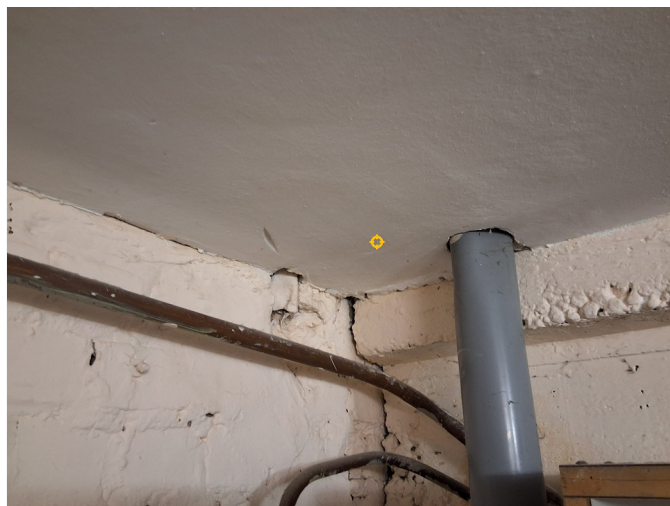
Geen asbest

#	Type	Referentie	Resultaat
12.1	Mengmonster	MM8	Geen asbest

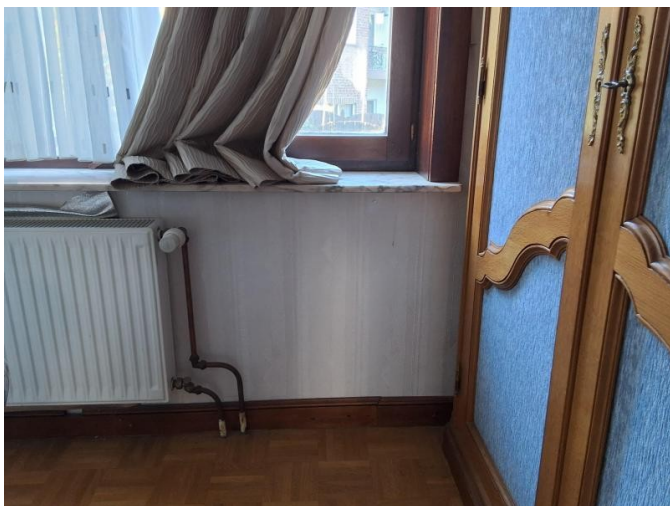
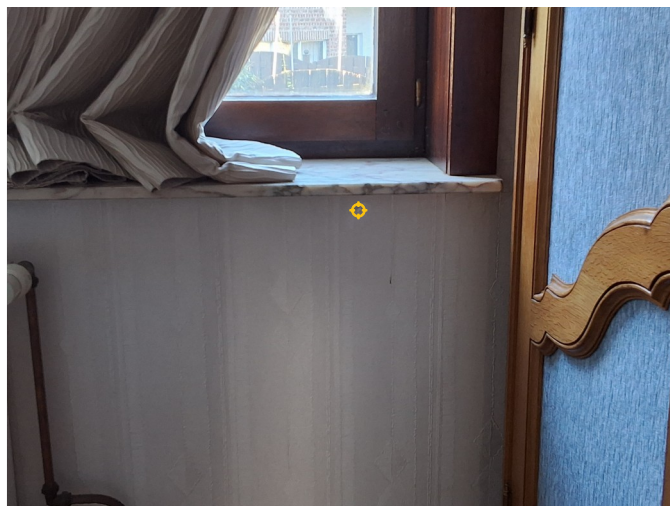
## Fiche 13: Pleisterwerk wanden

Geen asbest

#	Type	Referentie	Resultaat
13.1	Mengmonster	MM4	Geen asbest

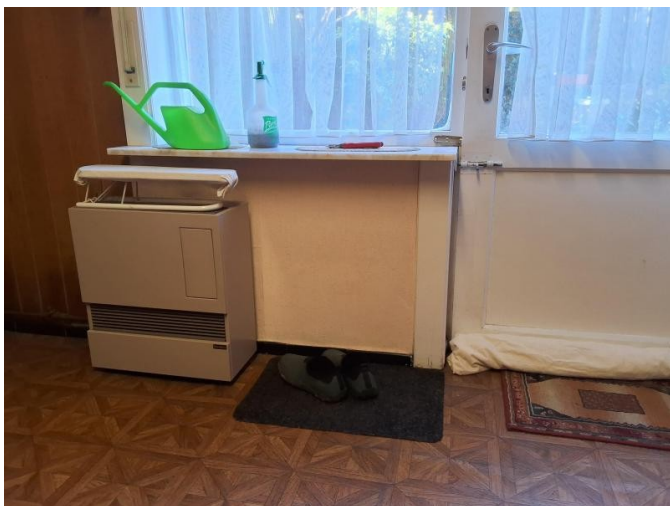
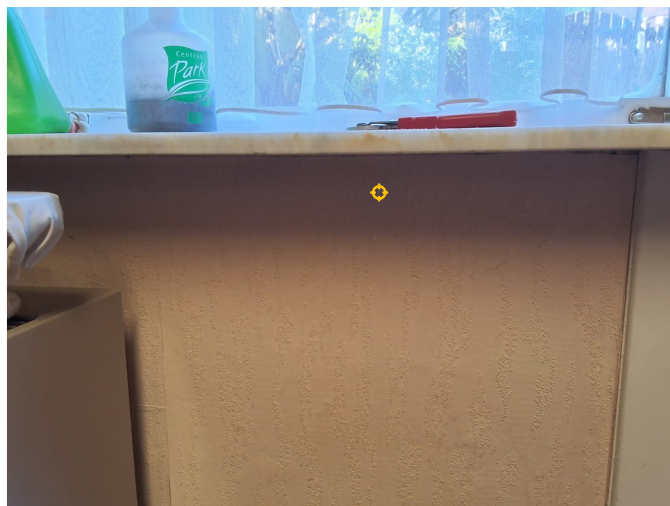
## Fiche 14: Pleisterwerk wanden GD

Geen asbest

#	Type	Referentie	Resultaat
14.1	Mengmonster	MM7	Geen asbest
