# Asbestinventarisatetest

Rondebosstraat 79, 1700 Dilbeek

Attestnummer : 20250219-000009.000

Uitgegeven op : 19.02.2025

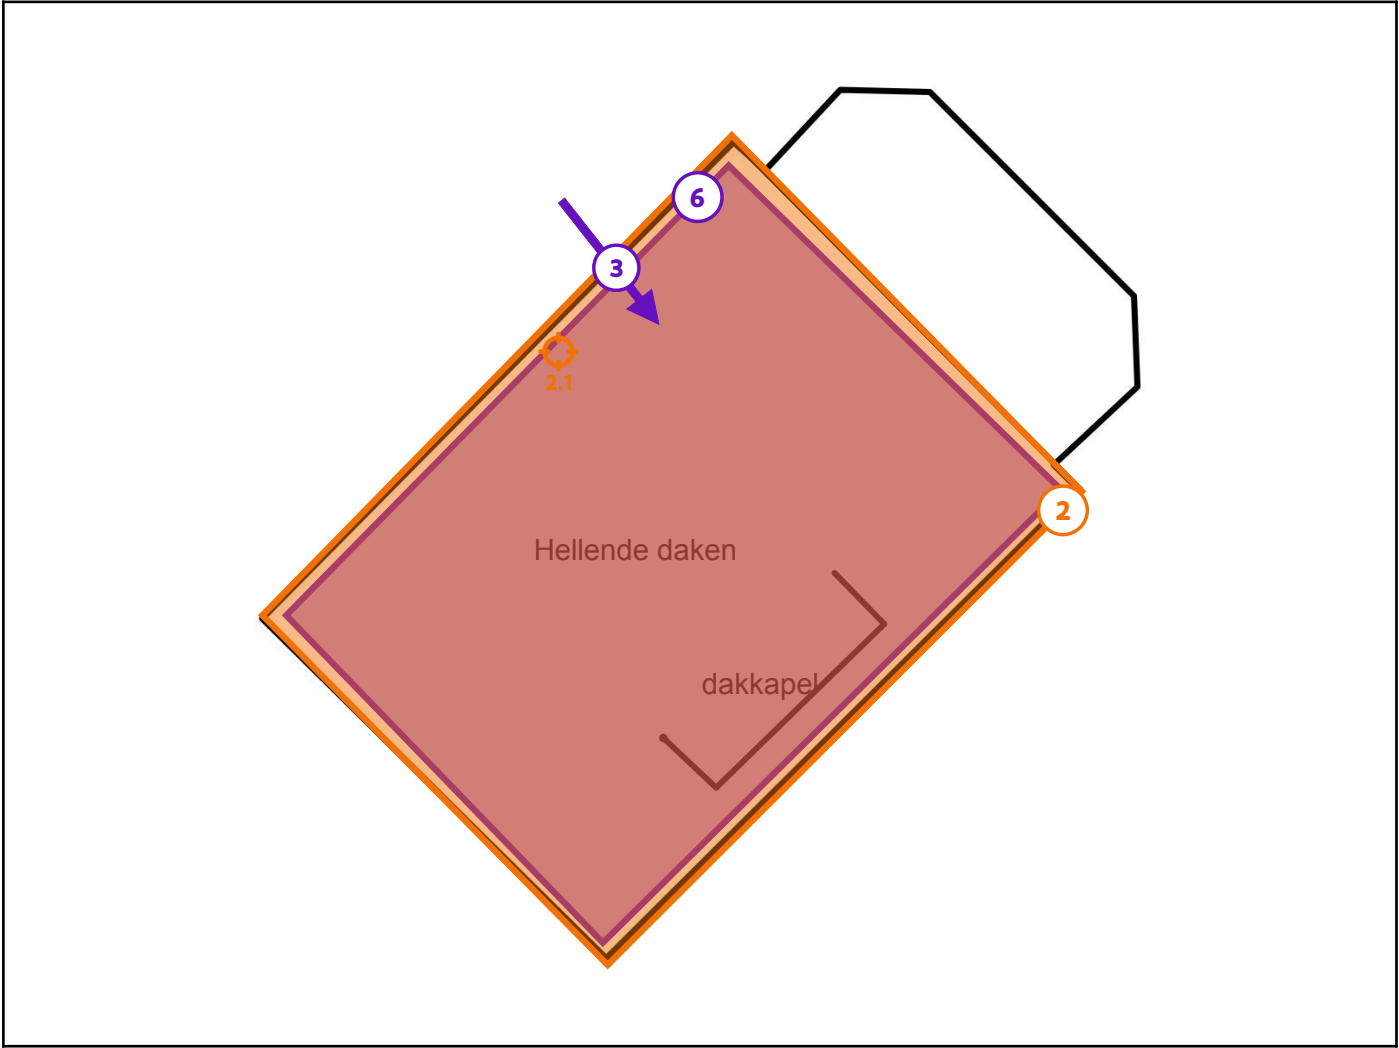
# Plan 1.4: dakenplan

| Beschrijving | Type | Actie |
|---|---|---|
| 2. leien hellend dak woning | Asbestmateriaal | Verwijderen |
| 3. schouw | Beperking | - |
| 6. onderdak woning niet zichtbaar | Beperking | - |

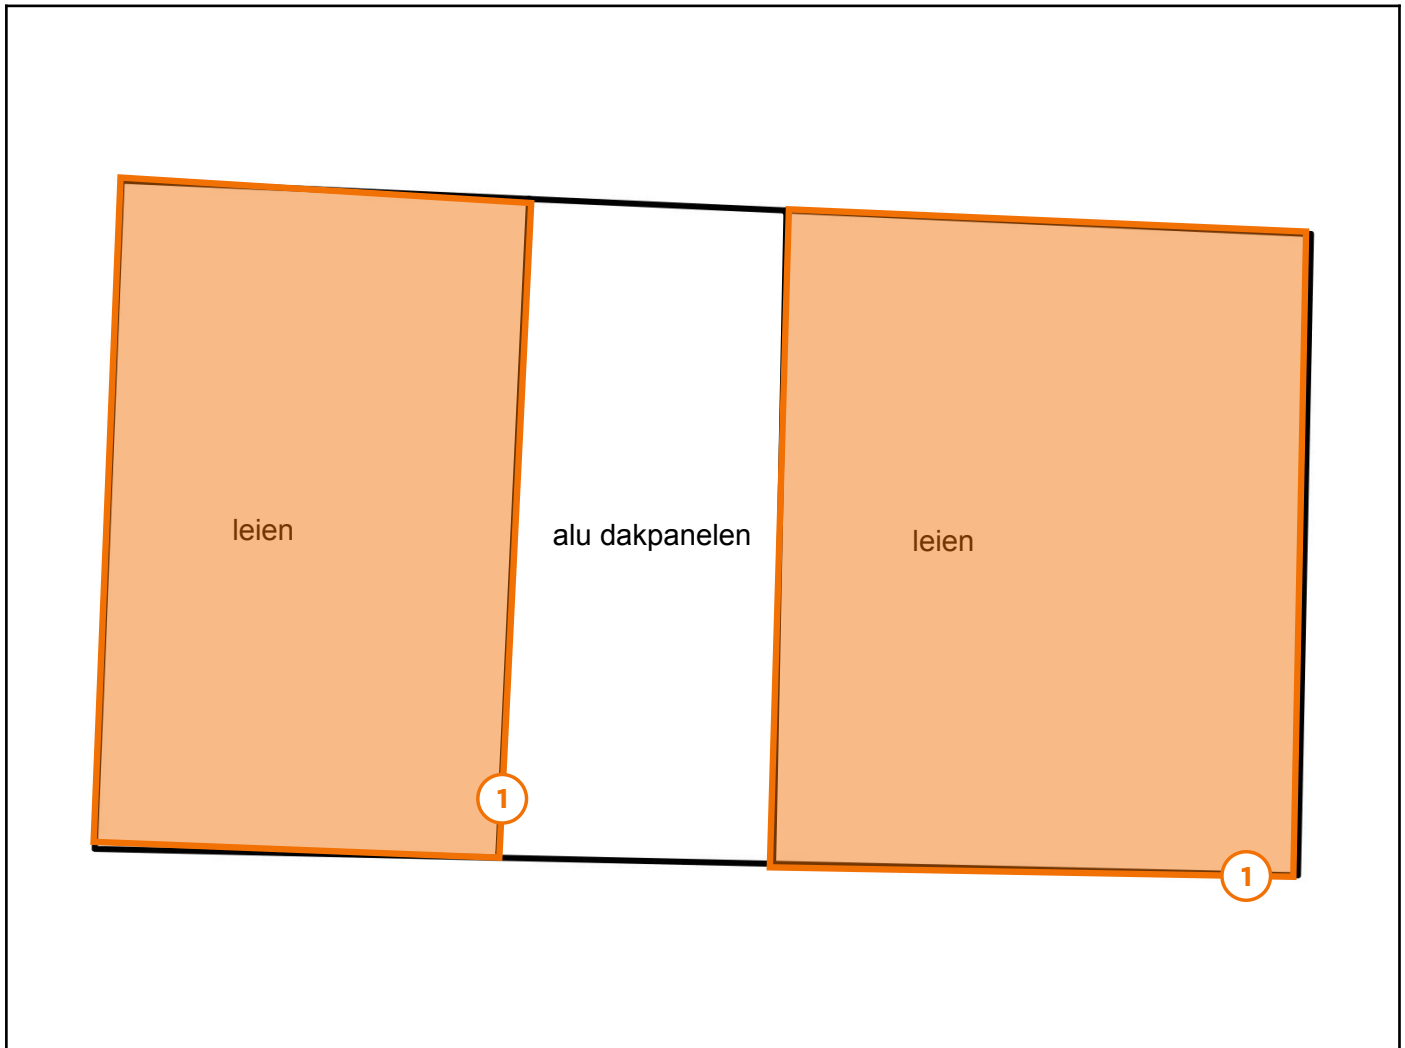
## Plan 6.2: dakenplan

| Beschrijving | Type | Actie |
|---|---|---|
| 1. leien hellend tuinhuis | Asbestmateriaal | <a href="#">Verwijderen</a> |

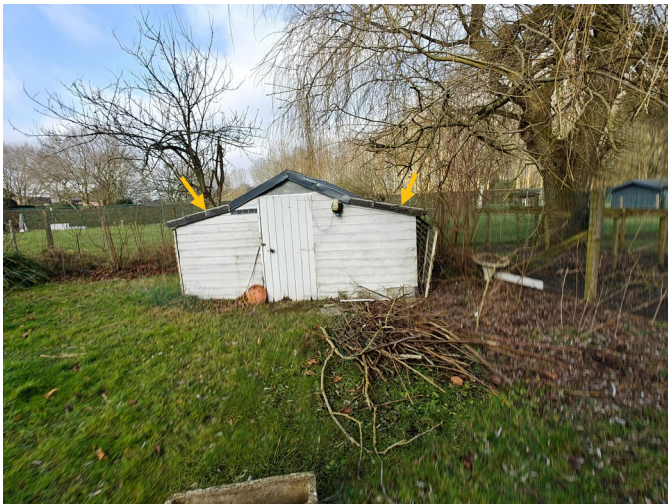
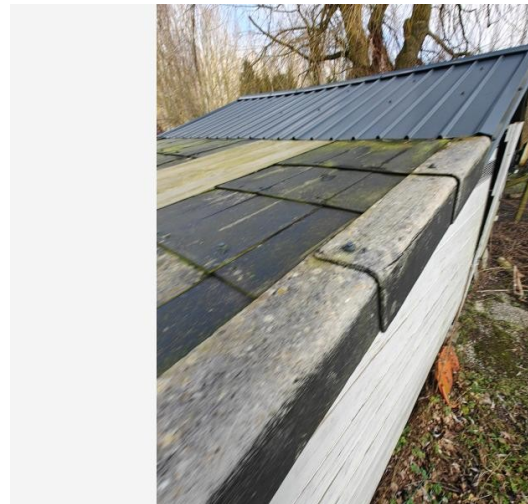
| Eindbeoordeling materiaalrisico | Verhoogd materiaalrisico en/of verhoogde kans op vezelvrijgave |

| Gebondenheid | Categorie 1: hechtgebonden in oorsprong |
| Asbestsoort (vezeltype) | Crocidoliet aanwezig |
| Asbestconcentratie | Laag (< 50%) |
| Afschermingsgraad van het gehele materiaal | Geheel of deels vrij aan de buitenlucht |
| Toestand van het materiaal | Matig beschadigd, matig verweerd |

| Beschrijving | leien hellend tuinhuis |
| Hoeveelheid (oppervlakte - aantal) | • 10,00 m <sup>2</sup> - 1 stuk |

Het asbestmateriaal valt onder de mijlpaal van 2034.

- Verwijder dit asbestmateriaal zo snel mogelijk. Volg de toestand goed op.
- Hemelwater dat afspoelt van asbestcement daken of gevels kan asbestdeeltjes bevatten. Gebruik het enkel voor gesloten circuits (bv. spoelen toiletten). Reinig na het vervangen van het dak of de gevel de dakgoten en regenwaterput of -ton om asbesthoudend sediment of slib te verwijderen

- Eenvoudige handelingen: mag via doe-het-zelf of door werknemer(s) met opleidingsattest eenvoudige handelingen  
Deze toepassing kan door een aannemer die over een opleidingsattest eenvoudige handelingen beschikt of door een particulier (doe-het-zelf), verwijderd worden. Verwijder de bevestigingen. Erna voorzichtig asbesthoudende leien 1 voor 1 en in hun geheel verwijderen. Niet gooien en geen stortkokers gebruiken. De nodige PBMs (mondmasker ffp3, handschoenen, overschoenen en tyvec (type Cat III, type 5 en 6)) .

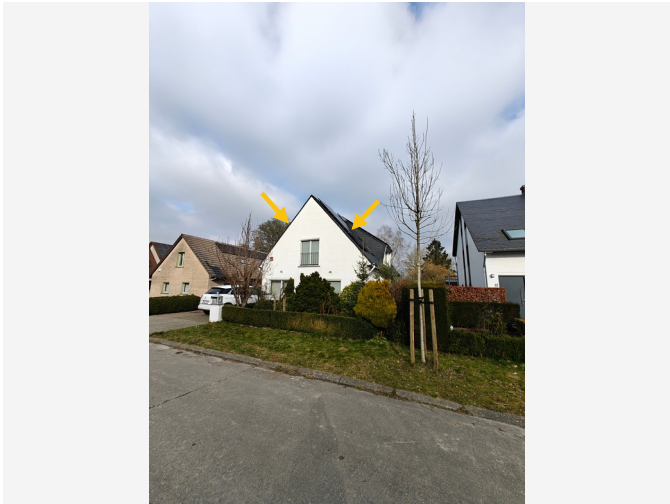
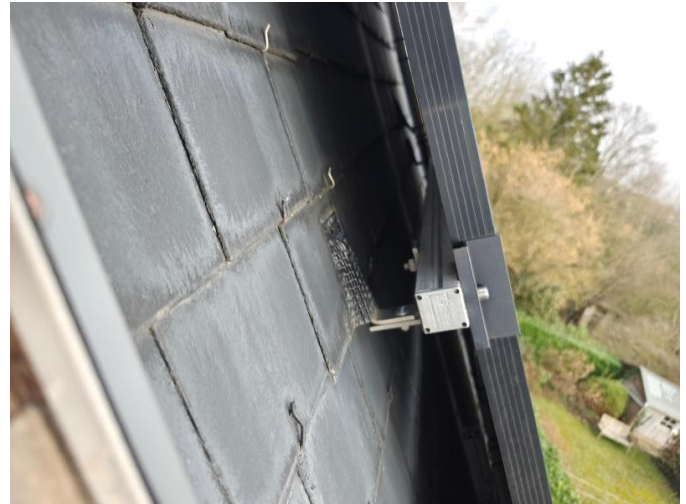
| Eindbeoordeling materiaalarisico | Verhoogd materiaalarisico en/of verhoogde kans op vezelvrijgave |

| Asbestsoort (vezeltype) | Crocidoliet aanwezig |
| Toestand van het materiaal | Matig beschadigd, matig verweerd |

| # | Type | Referentie | Resultaat |
|---|---|---|---|
| 2.1 | Puntmonster | 3 | Chrysotiel, Crocidoliet |

| Beschrijving | leien hellend dak woning |
| Hoeveelheid (oppervlakte - aantal) | • 150,00 m <sup>2</sup> - 1 stuk |
| Opmerking | afmetingen/gewichten zijn een indicatief.<br>Leien op hellend dak + zijkant dakkapel en schouw. |

Het asbestmateriaal valt onder de mijlpaal van 2034.

- Verwijder dit asbestmateriaal zo snel mogelijk. Volg de toestand goed op.
- Hemelwater dat afspoelt van asbestcement daken of gevels kan asbestdeeltjes bevatten. Gebruik het enkel voor gesloten circuits (bv. spoelen toiletten). Reinig na het vervangen van het dak of de gevel de dakgoten en regenwaterput of -ton om asbesthoudend sediment of slib te verwijderen

- Eenvoudige handelingen: mag via doe-het-zelf of door werknemer(s) met opleidingsattest eenvoudige handelingen  
Deze toepassing kan door een aannemer die over een opleidingsattest eenvoudige handelingen beschikt of door een particulier (doe-het-zelf), verwijderd worden. Verwijder de bevestigingen. Erna voorzichtig asbesthoudende leien 1 voor 1 en in hun geheel verwijderen. Niet gooien en geen stortkokers gebruiken. De nodige PBMs (mondmasker ffp3, handschoenen, overschoenen en tyvec (type Cat III, type 5 en 6)) .

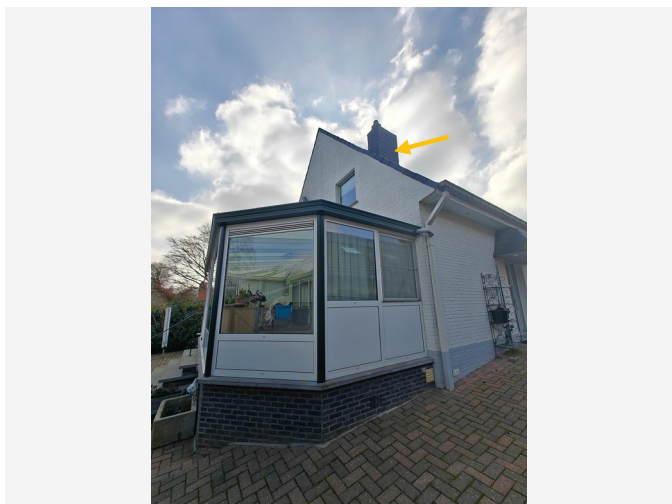
Situeringfoto

**Reden:** Het te onderzoeken materiaal situeert zich hoger dan 3,50 m te rekenen vanaf een veilige ondergrond

**Uitleg van de asbestdeskundige:** Geen mogelijkheid om te zien of er zich eventueel asbesthoudende materialen bevinden in de rookgaskanalen/schouwen.

| (Asbest)materiaal | Rookgaskanaal |
| Karakterisatie | Asbest (verdacht) |

Bij eventuele latere sloop of renovatie dient men dit te controleren.

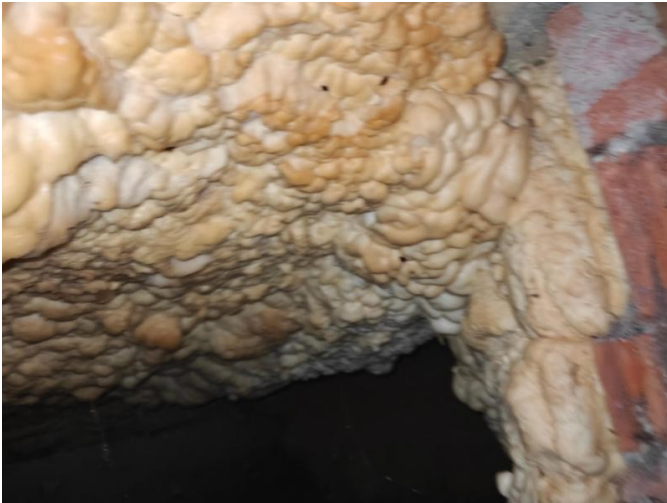
*Situeringsfoto*

**Reden:** Er is geen volledige risicobeoordeling mogelijk

**Uitleg van de asbestdeskundige:** Kruipkelder met een hoogte lager dan 1.5 meter: dit val buiten de onderzoeksmogelijkheden van dit inspectie protocol.

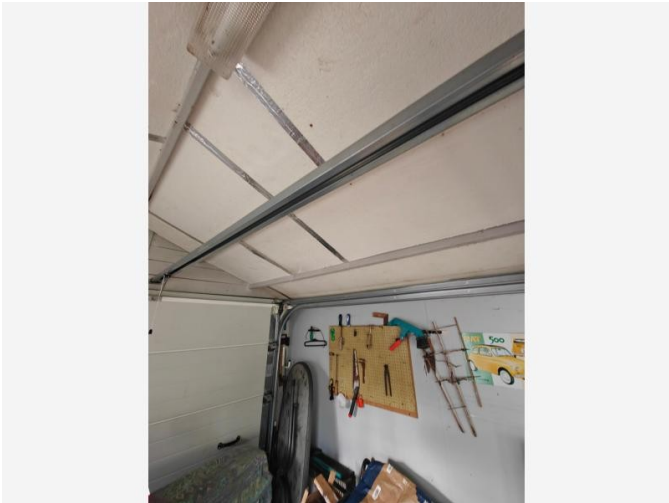
Situeringsfoto

**Reden:** Het te onderzoeken materiaal situeert zich hoger dan 3,50 m te rekenen vanaf een veilige ondergrond

**Uitleg van de asbestdeskundige:** het onderdak is niet zichtbaar zowel langs (geïsoleerd) binnen als langs buiten (leien).

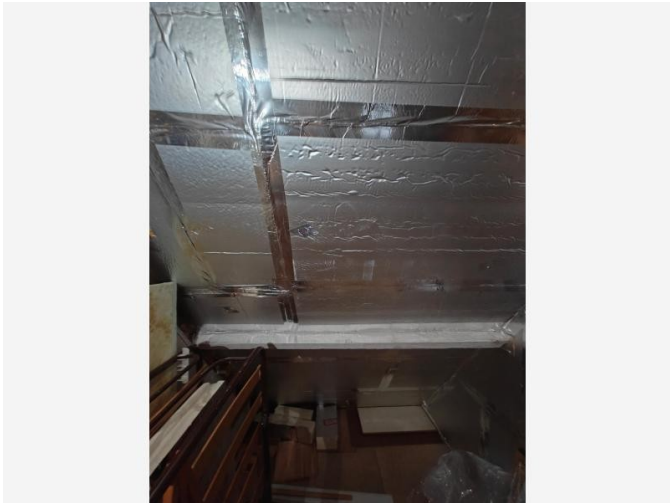
Situeringsfoto

**Reden:** Het te onderzoeken materiaal situeert zich hoger dan 3,50 m te rekenen vanaf een veilige ondergrond

**Uitleg van de asbestdeskundige:** het onderdak is niet zichtbaar zowel langs binnen (volledig afgewerkt) als langs buiten (leien, niet mogelijk om hieronder te kijken).

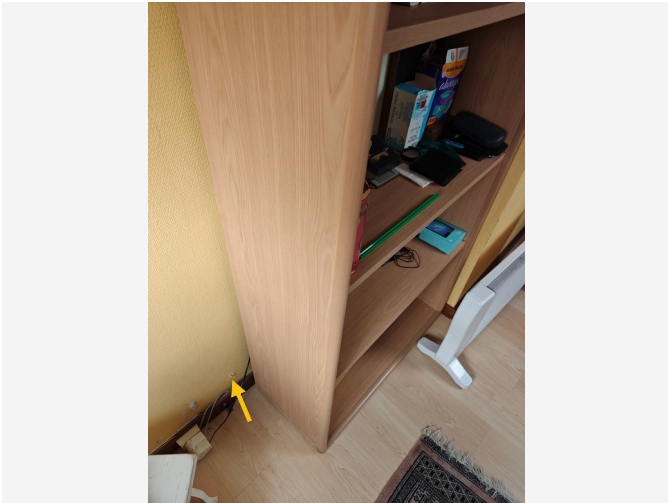
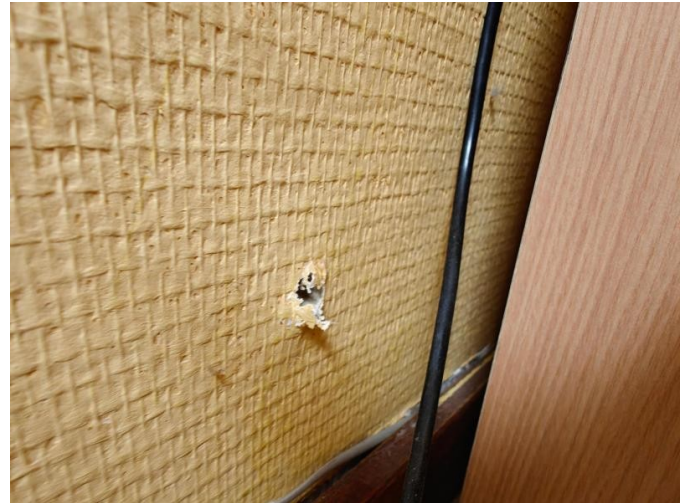
## Fiche 9: pleisterwerk muur

Geen asbest

| # | Type | Referentie | Resultaat |
|---|---|---|---|
| 9.1 | Mengmonster | 1 | Geen asbest |

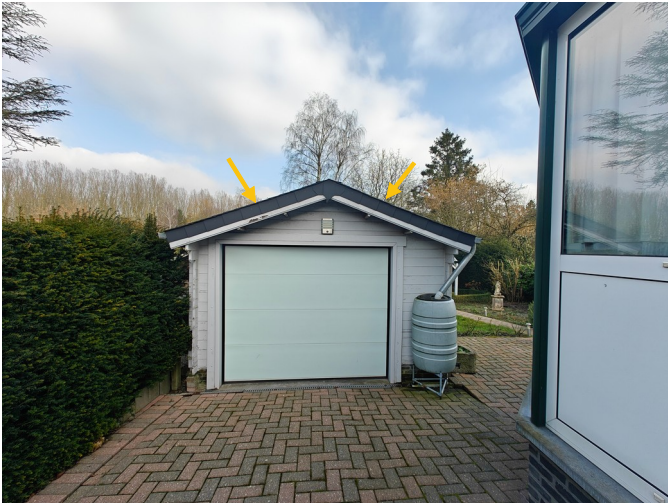
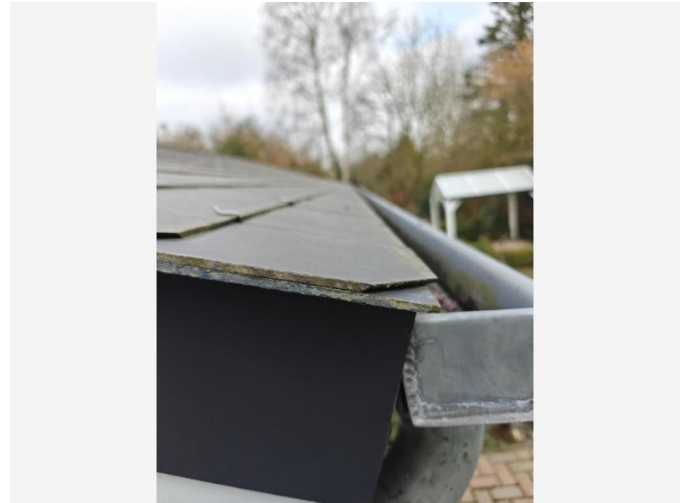
## Fiche 10: leien hellend dak garage

Geen asbest

| # | Type | Referentie | Resultaat |
|---|---|---|---|
| 10.1 | Puntmonster | 4 | Geen asbest |

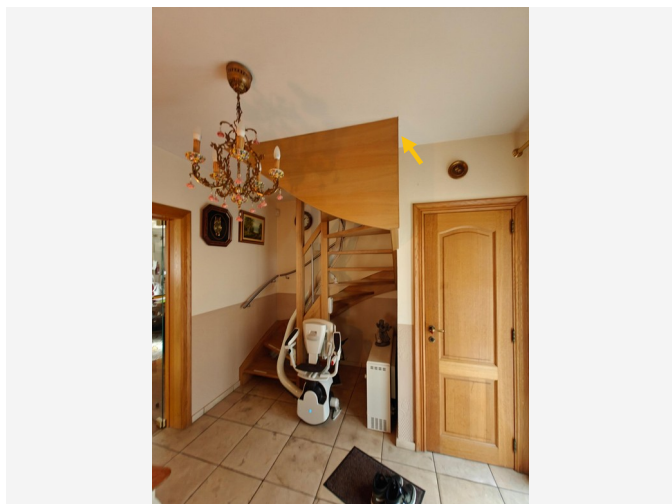
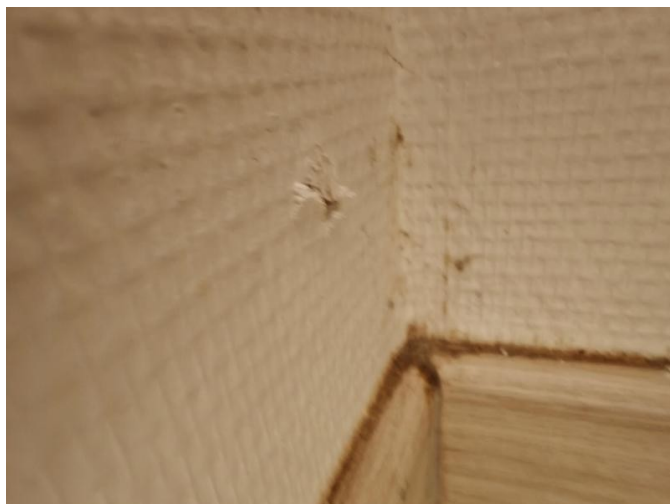
## Fiche 11: pleisterwerk plafond

Geen asbest

| # | Type | Referentie | Resultaat |
|---|---|---|---|
| 11.1 | Mengmonster | 2 | Geen asbest |
