# Asbestinventarisatetest

Windmolenstraat 2, 9700 Oudenaarde

Attestnummer : 20250305-000003.000

Uitgegeven op : 05.03.2025

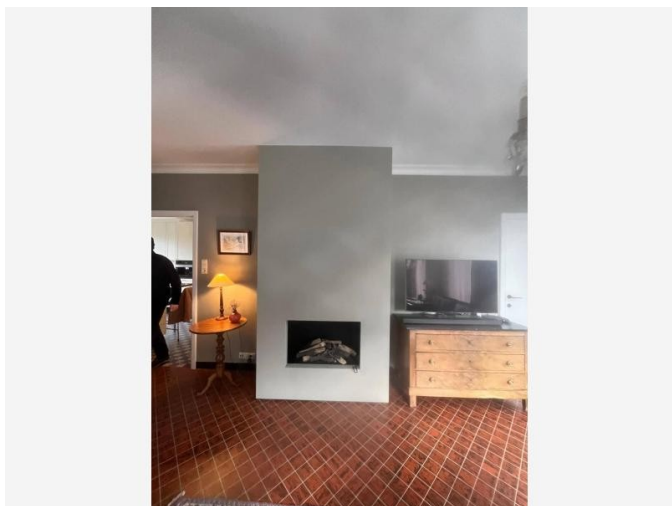
*Situeringsfoto*

### Tijdelijke beperking

**Reden:** Het te onderzoeken materiaal situeert zich hoger dan 3,50 m te rekenen vanaf een veilige ondergrond

**Uitleg van de asbestdeskundige:** Binnenkant van de schouw kan niet worden onderzocht wegens het feit dat dit zich op een afstand hoger dan 3,5m t.o.v. een vaste ondergrond bevindt. Verder is de schouw ook ingesloten.

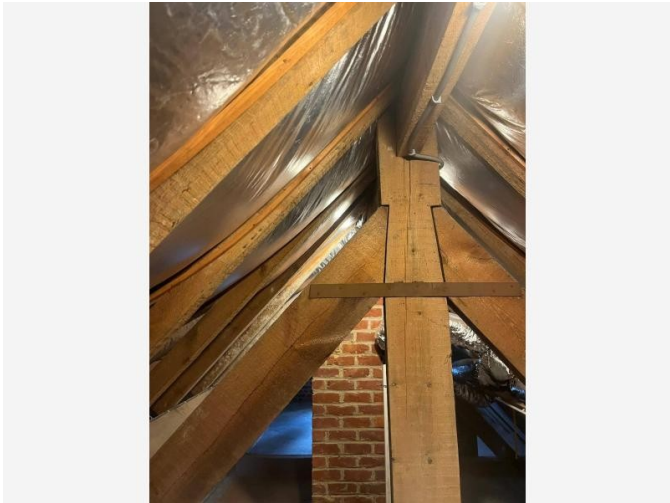
Onderliggende lagen niet inspecteerbaar.

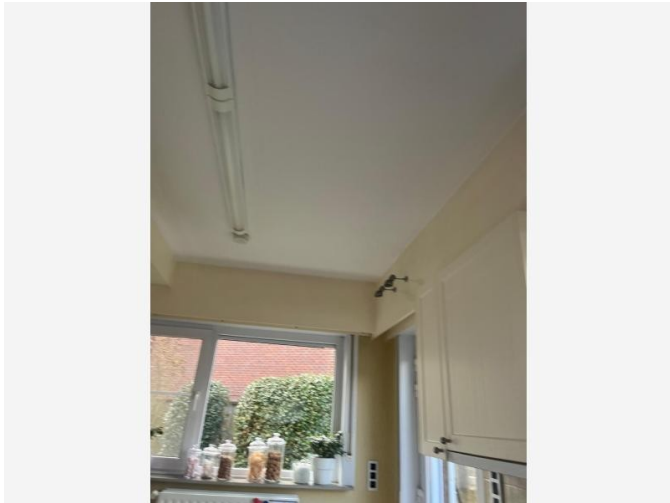
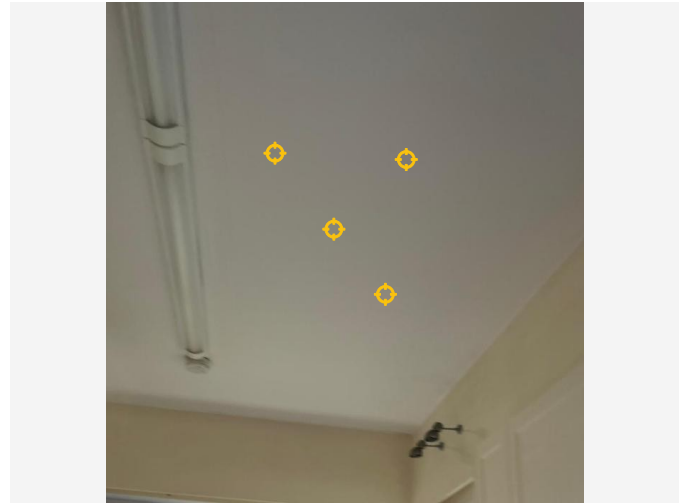
## Fiche 4: Pleisterwerk plafond

Geen asbest

| # | Type | Referentie | Resultaat |
|---|---|---|---|
| 4.1 | Mengmonster | MM02 Pleisterwerk plafond | Geen asbest |

| Opmerking | Plafonden bevatten pleisterwerk. |

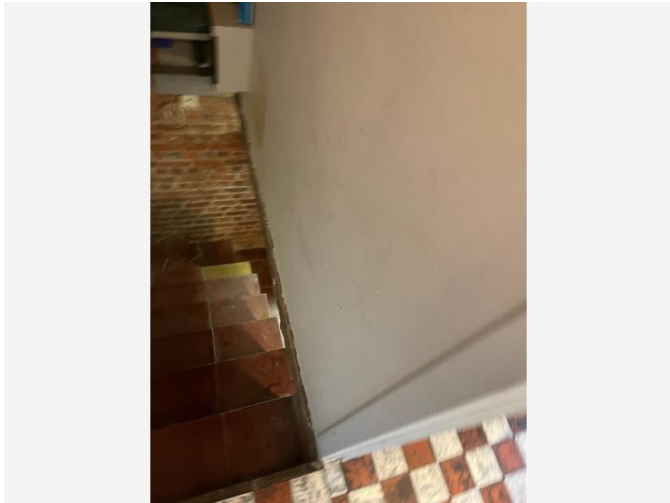
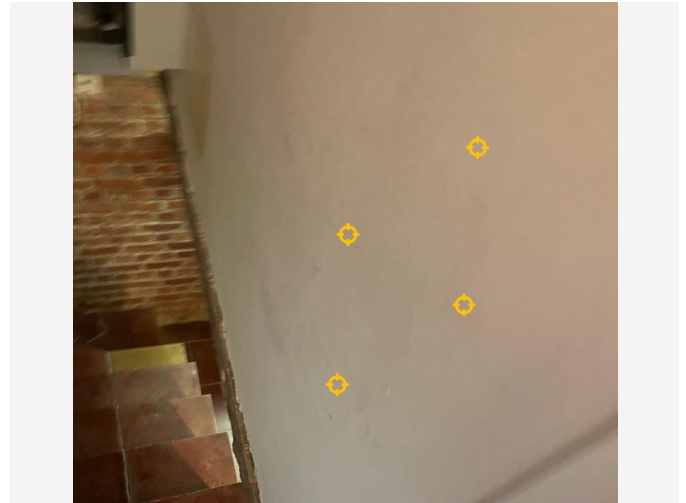
## Fiche 5: Pleisterwerk muur

Geen asbest

| # | Type | Referentie | Resultaat |
|---|---|---|---|
| 5.1 | Mengmonster | MM01 Pleisterwerk muur | Geen asbest |

| Opmerking | Binnenmuren bevatten pleisterwerk. |
