# Asbestinventarisatetest

Krekelstraat 8, 9630 Zwalm

Attestnummer : 20240918-000095.000

Uitgegeven op : 18.09.2024

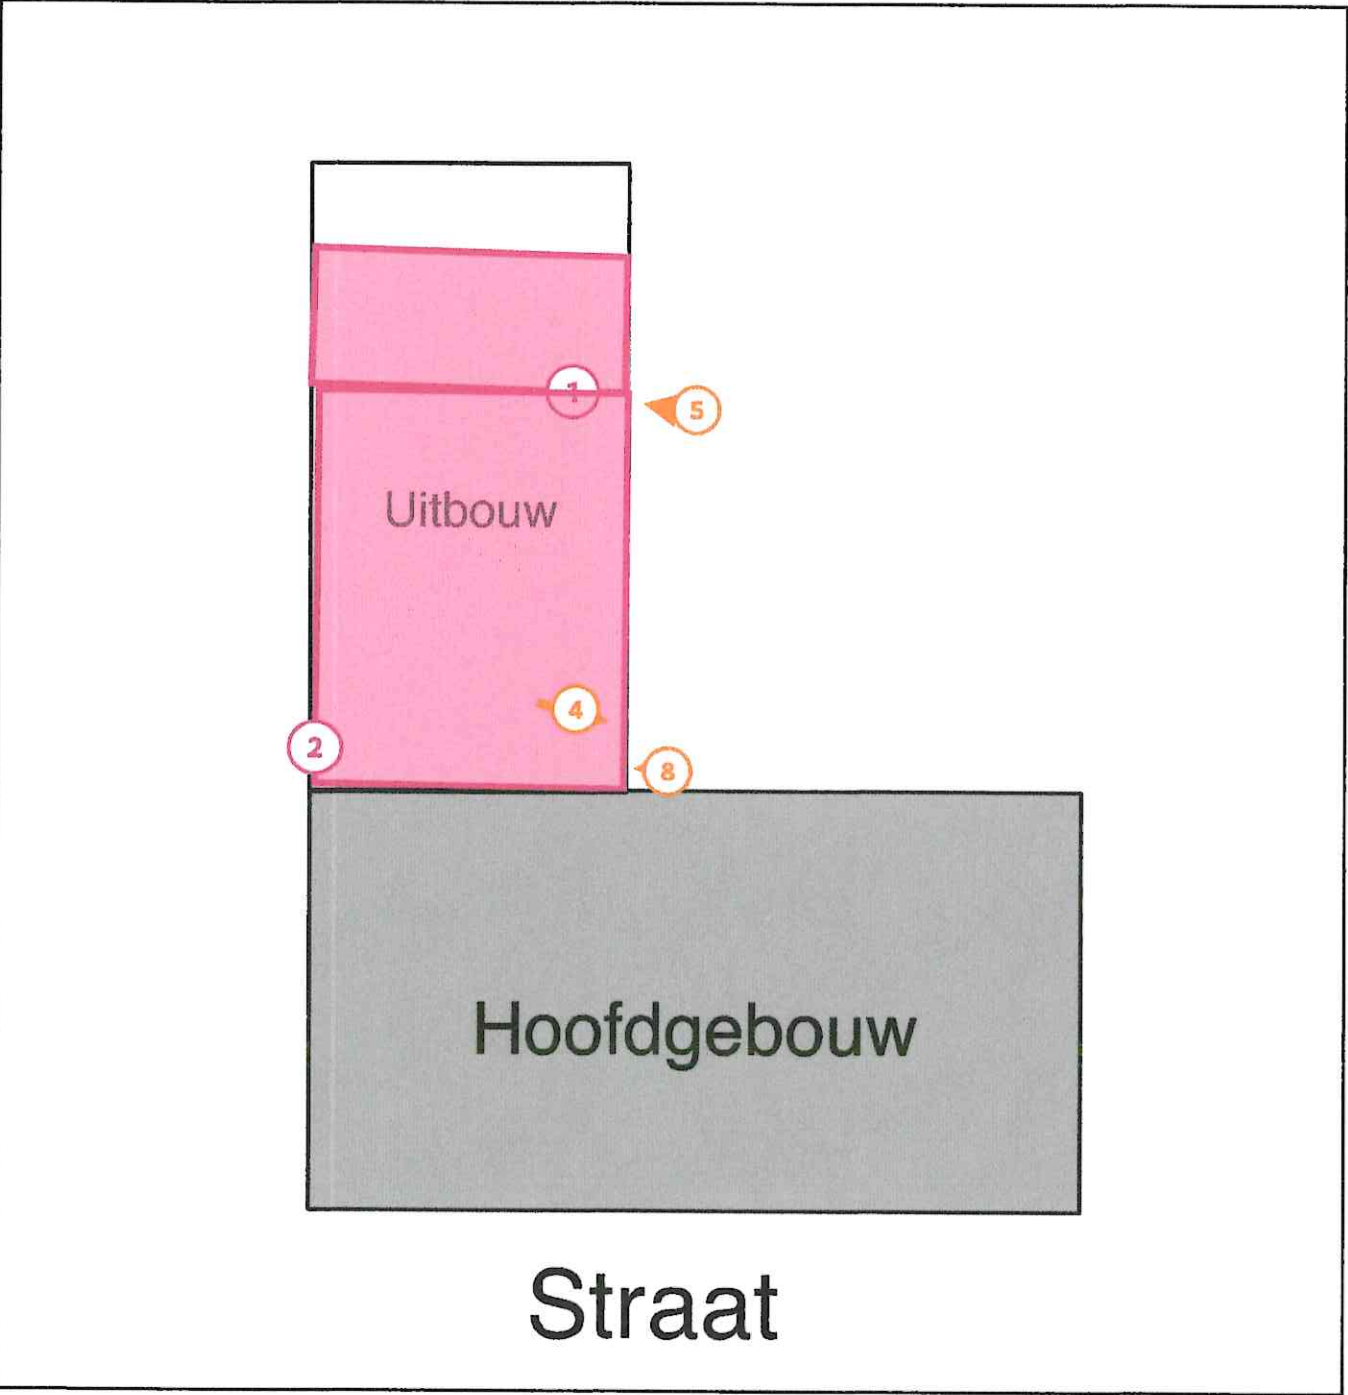
# Plan 1.1: Uitbouw

| Beschrijving | Type | Actie |
|---|---|---|
| 1. Golfplaten | Asbestmateriaal | Dringend verwijderen |
| 2. Leien dak (binnenlucht) | Asbestmateriaal | Dringend verwijderen |

| 4. Bakeliet | Asbestmateriaal | <a href="#">Verwijderen</a> |
| 5. Asbestcement plaat | Asbestmateriaal | <a href="#">Verwijderen</a> |
| 8. Holle deksteen | Asbestmateriaal | <a href="#">Verwijderen</a> |

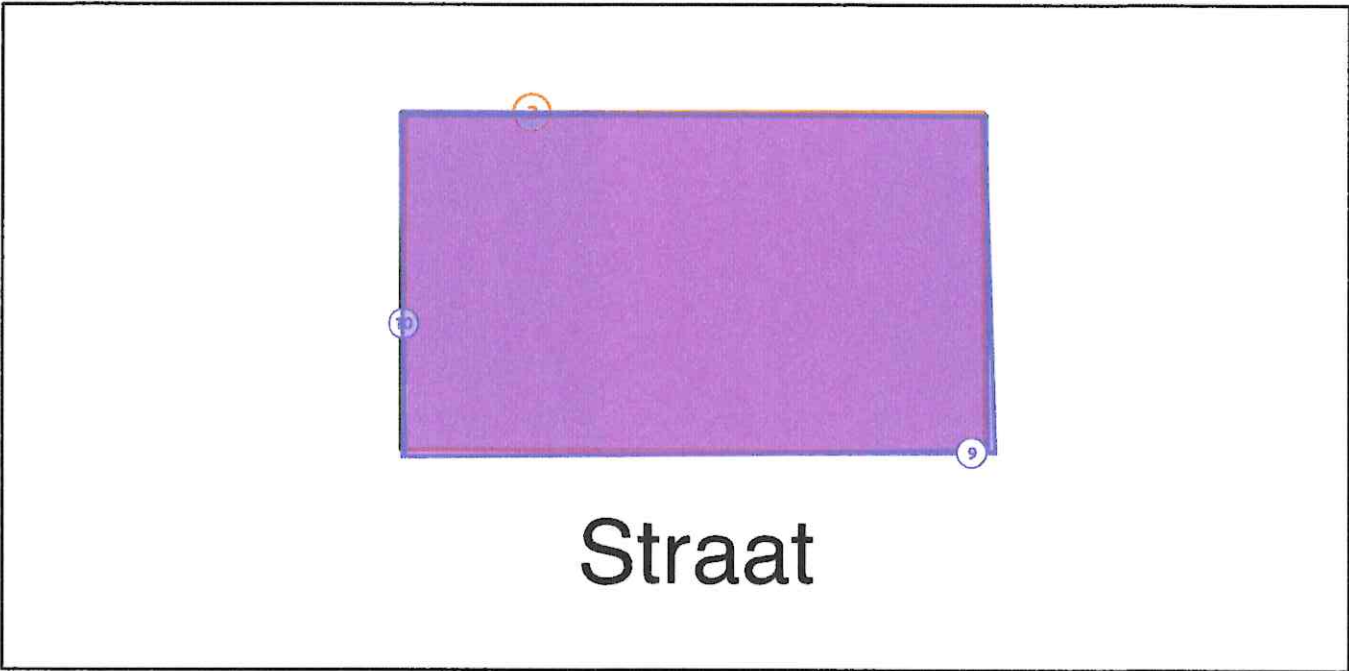
# Plan 1.2: Zolder

| Beschrijving | Type | Actie |
|---|---|---|
| 3. Leien dak hoofdgebouw | Asbestmateriaal | Verwijderen |
| 9. Zolder niv1 | Beperking | - |
| 10. Nakijken onderdak & zolder | Advies | - |

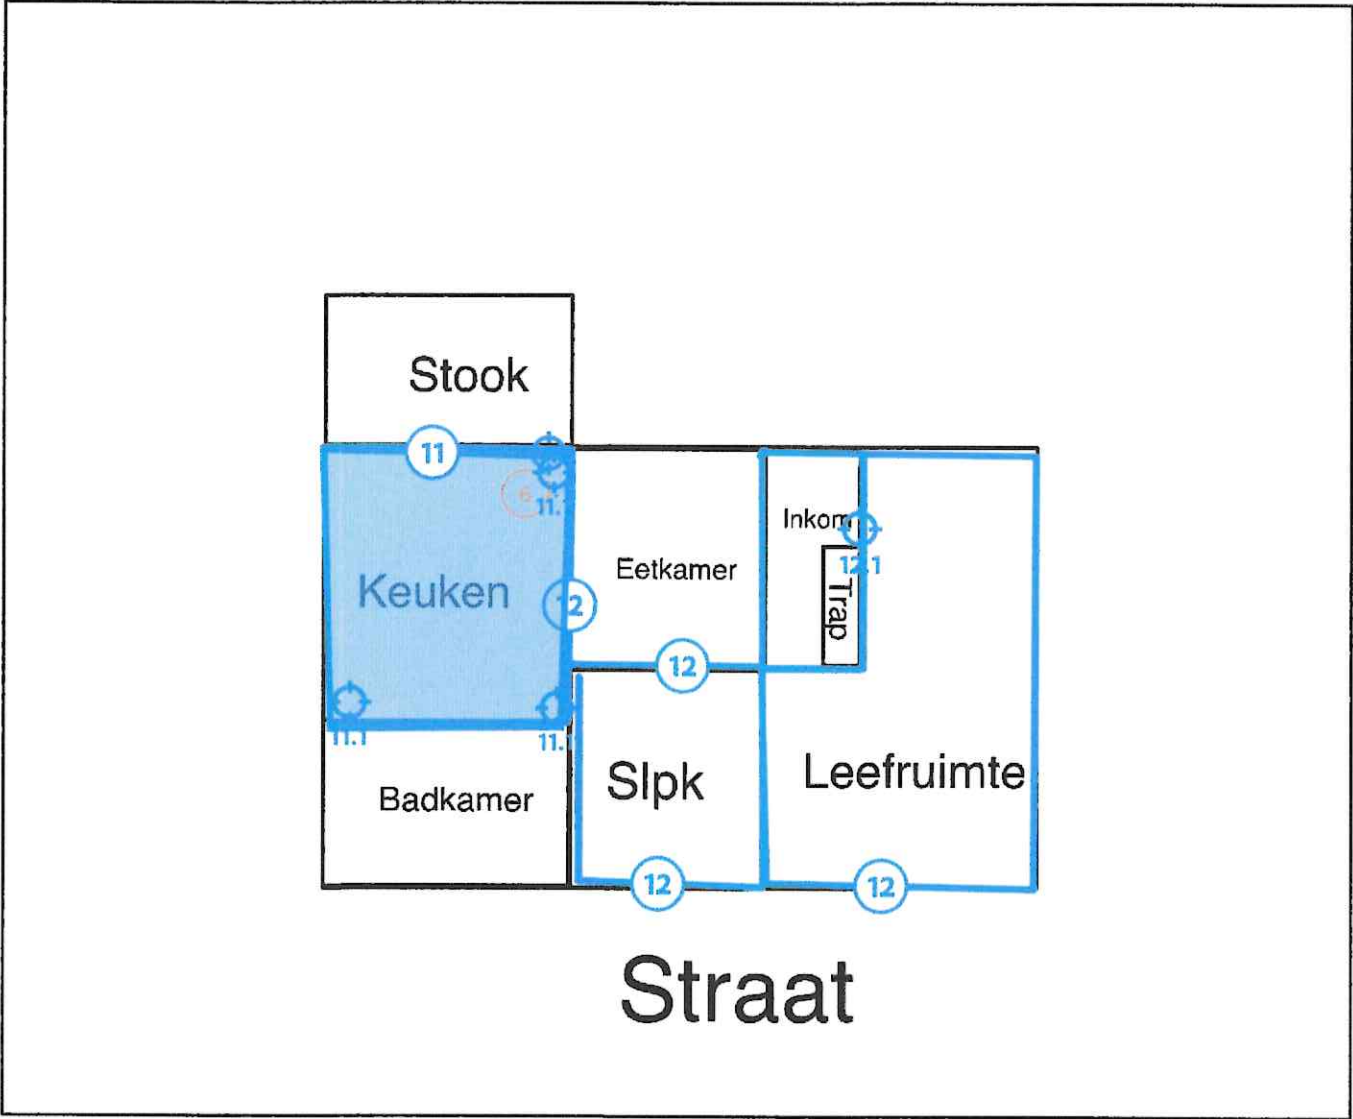
# Plan 1.4: Gelijksvloer

| Beschrijving | Type | Actie |
|---|---|---|
| 6. Schouwluik | Asbestmateriaal | <div>Verwijderen</div> |

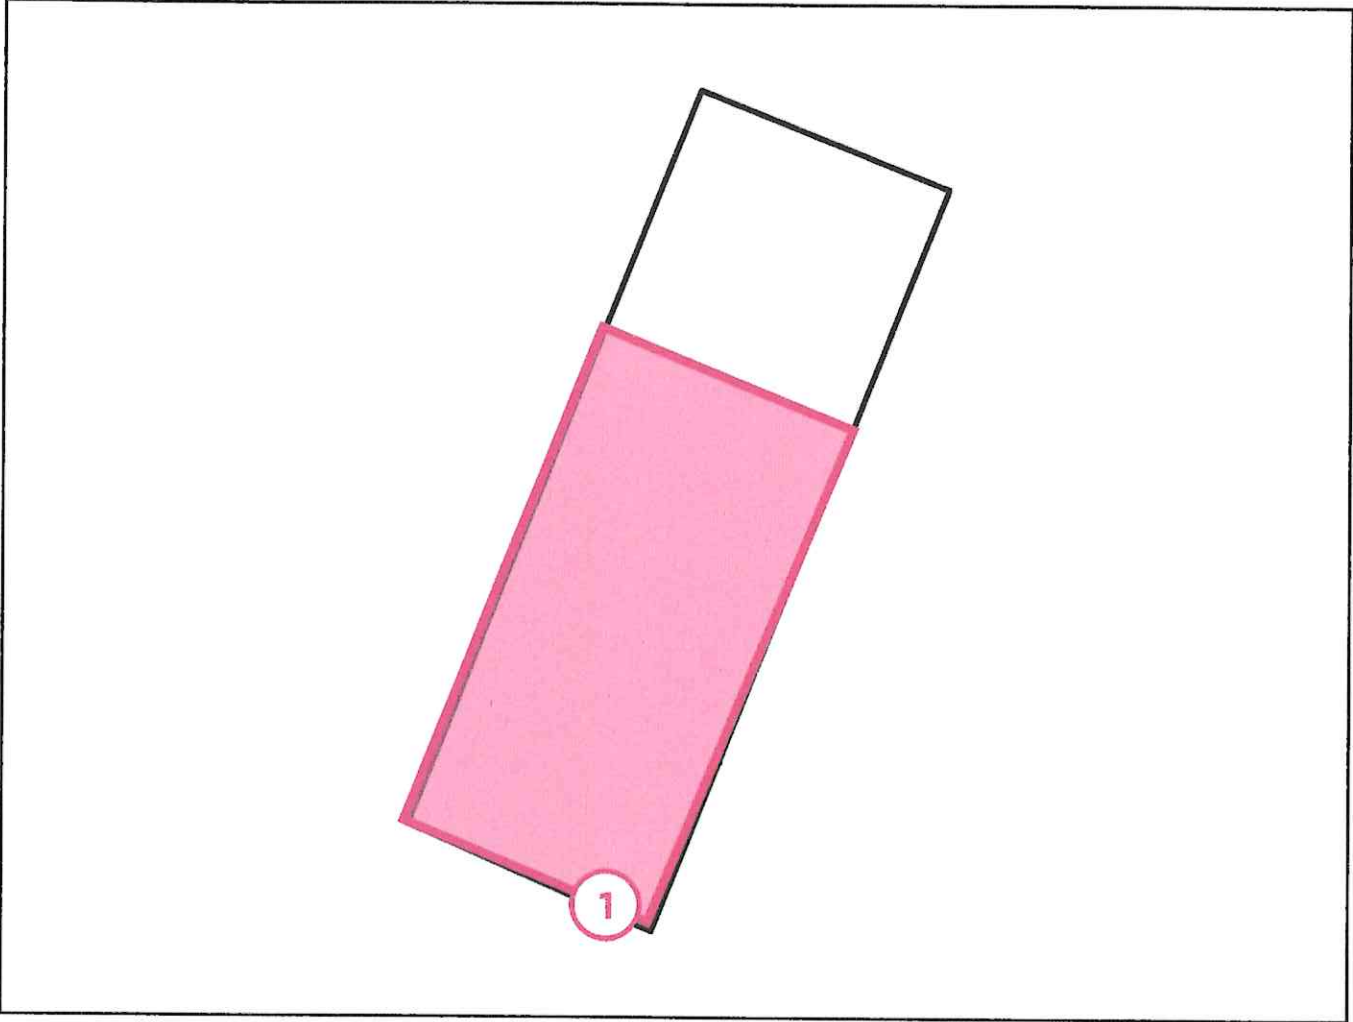
# Plan 2.1: Bijgebouw plan

| Beschrijving | Type | Actie |
|---|---|---|
| 1. Golfplaten | Asbestmateriaal | Dringend verwijderen |

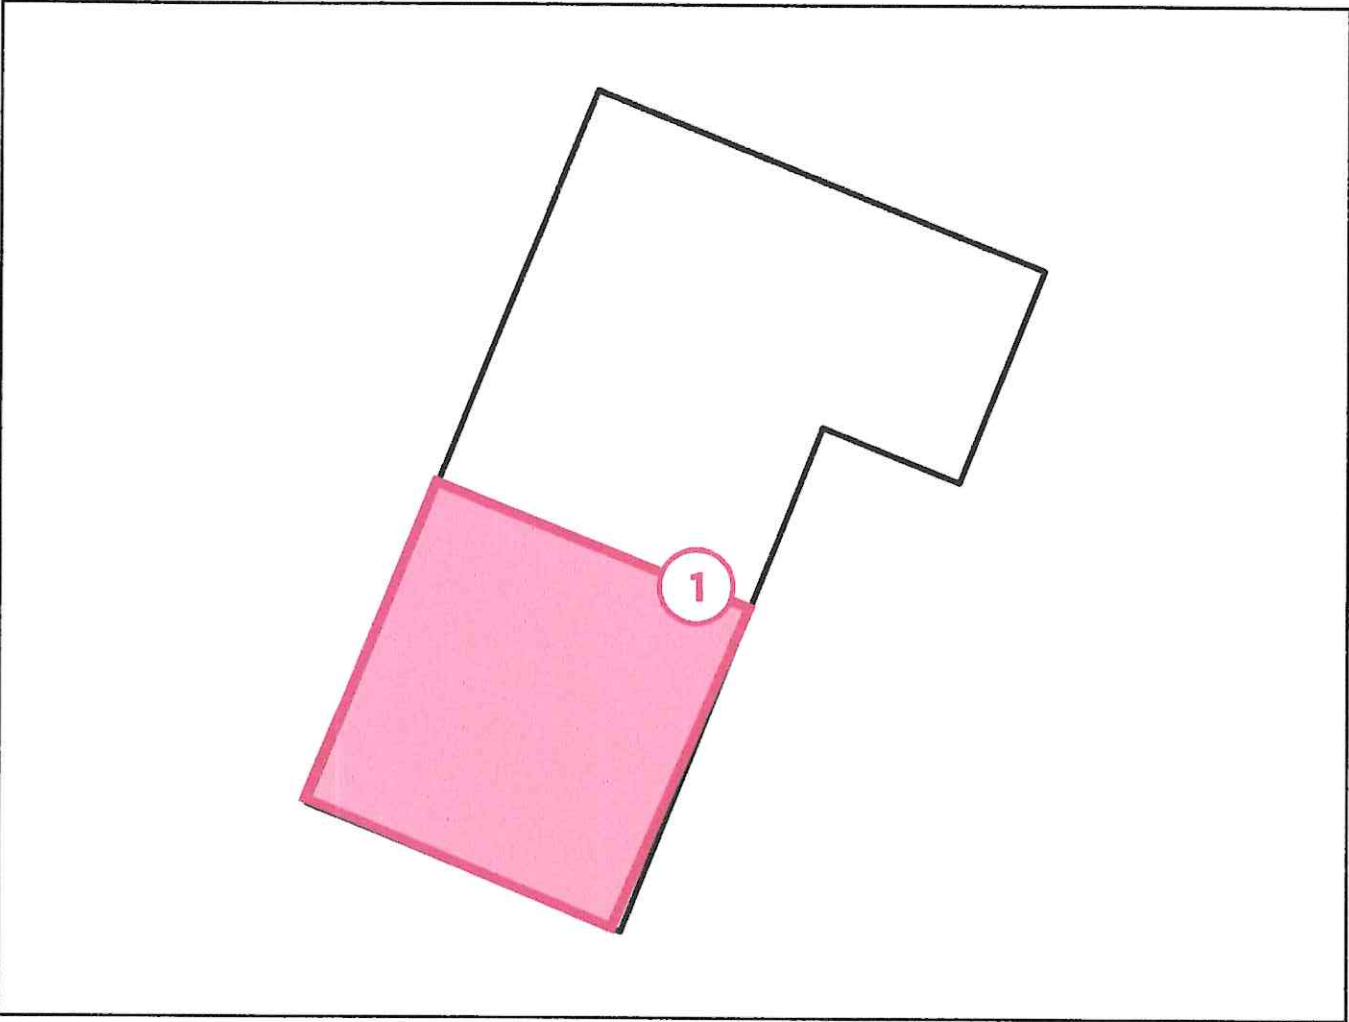
# Plan 3.1: Bijgebouw plan

| Beschrijving | Type | Actie |
|---|---|---|
| 1. Golfplaten | Asbestmateriaal | Dringend verwijderen |

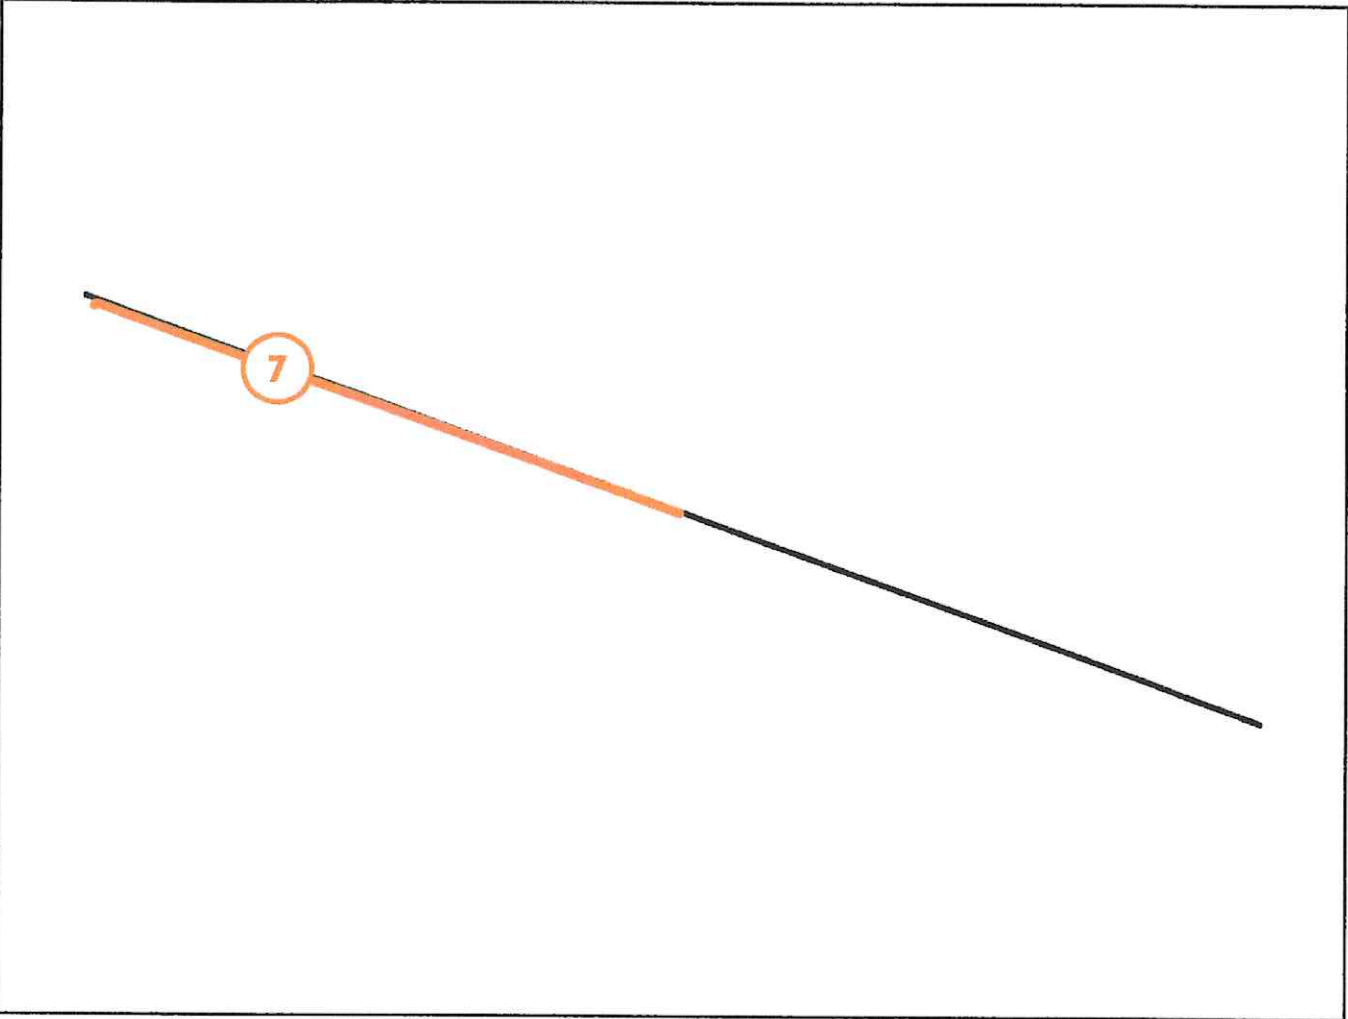
# Plan 4.1: Afboording

| Beschrijving | Type | Actie |
|---|---|---|
| 7. Golfplaat afboording | Asbestmateriaal | Verwijderen |

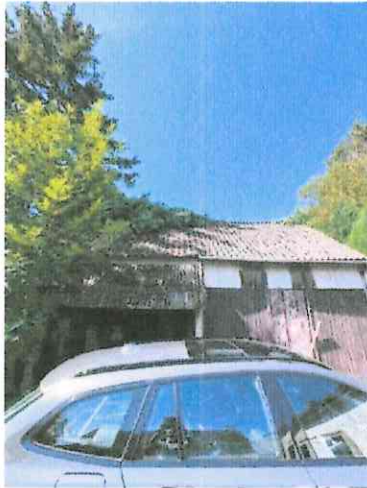
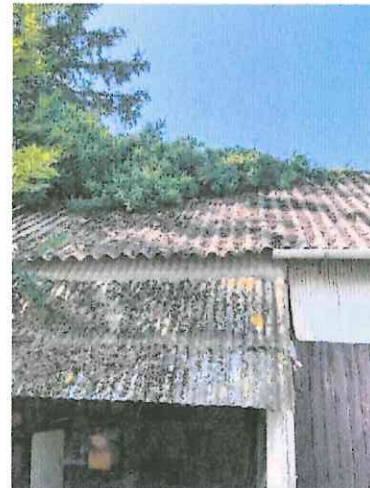
## Fiche 1: Golfplaten

| Eindbeoordeling materiaalrisico | Hoog materiaalrisico en/of hoge kans op vezelvrijgave |

| Asbestsoort (vezeltype) | Crocidoliet aanwezig |
| Toestand van het materiaal | Matig beschadigd, matig verweerd |

Dringend verwijderen

- Zorg voor een veilig beheer. Vermijd het beschadigen van het asbestmateriaal. Controleer de toestand jaarlijks op wijzigingen.
- Hemelwater dat afspoelt van asbestcement daken of gevels kan asbestdeeltjes bevatten. Gebruik het enkel voor gesloten circuits (bv. spoelen toiletten). Reinig na het vervangen van het dak of de gevel de dakgoten en regenwaterput of -ton om asbesthoudend sediment of slib te verwijderen

- Eenvoudige handelingen: mag via doe-het-zelf of door werknemer(s) met opleidingsattest eenvoudige handelingen  
Indien de bouten intact zijn & de platen kunnen worden losgeschroefd kan dit via eenvoudige handelingen.  
Indien niet dient dit via een erkend asbestverwijderaar te gebeuren.

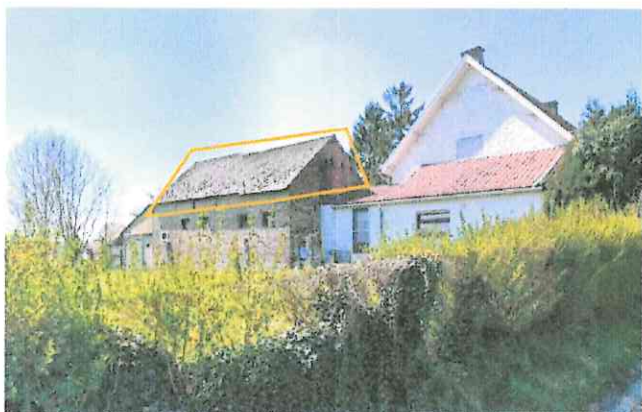
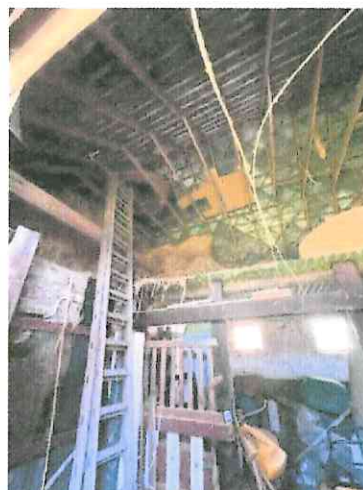
## Fiche 2: Leien dak (binnenlucht)

| Eindbeoordeling materiaalisico | Hoog materiaalisico en/of hoge kans op vezelvrijgave |

| Asbestsoort (vezeltype) | Crocidoliet aanwezig |
| Toestand van het materiaal | Matig beschadigd, matig verweerd |

Dringend verwijderen

- Zorg voor een veilig beheer. Vermijd het beschadigen van het asbestmateriaal. Controleer de toestand jaarlijks op wijzigingen.
- Hemelwater dat afspoelt van asbestcement daken of gevels kan asbestdeeltjes bevatten. Gebruik het enkel voor gesloten circuits (bv. spoelen toiletten). Reinig na het vervangen van het dak of de gevel de dakgoten en regenwaterput of -ton om asbesthoudend sediment of slib te verwijderen

- Eenvoudige handelingen: mag via doe-het-zelf of door werknemer(s) met opleidingsattest eenvoudige handelingen  
Indien de leien in zijn geheel kunnen worden verwijderd door de nagels los te maken, kan dit via eenvoudige handelingen.
- Indien dit niet kan zonder breken, dient er beroep te worden gedaan op een erkend asbestverwijderaar.

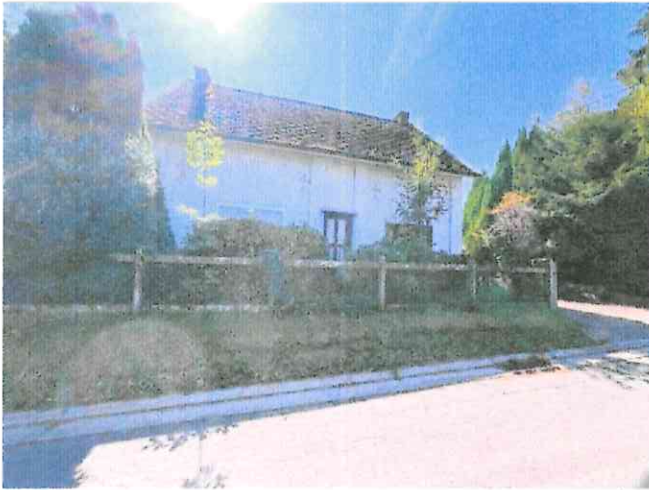
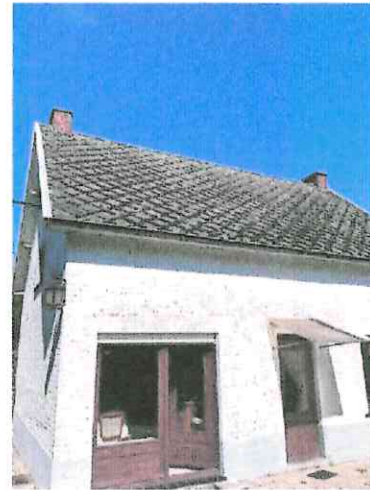
## Fiche 3: Leien dak hoofdgebouw

| Eindbeoordeling materiaalrisico | Laag materiaalrisico en/of verlaagde kans op vezelvrijgave |

| Asbestsoort (vezeltype) | Crocidoliet aanwezig |
| Toestand van het materiaal | Matig beschadigd, matig verweerd |

Verwijderen

- Zorg voor een veilig beheer. Vermijd het beschadigen van het asbestmateriaal. Controleer de toestand jaarlijks op wijzigingen.
- Hemelwater dat afspoelt van asbestcement daken of gevels kan asbestdeeltjes bevatten. Gebruik het enkel voor gesloten circuits (bv. spoelen toiletten). Reinig na het vervangen van het dak of de gevel de dakgoten en regenwaterput of -ton om asbesthoudend sediment of slib te verwijderen

- Eenvoudige handelingen: mag via doe-het-zelf of door werknemer(s) met opleidingsattest eenvoudige handelingen  
Indien de leien in zijn geheel kunnen worden verwijderd door de nagels los te maken, kan dit via eenvoudige handelingen.

Indien dit niet kan zonder breken, dient er beroep te worden gedaan op een erkend asbestverwijderaar.

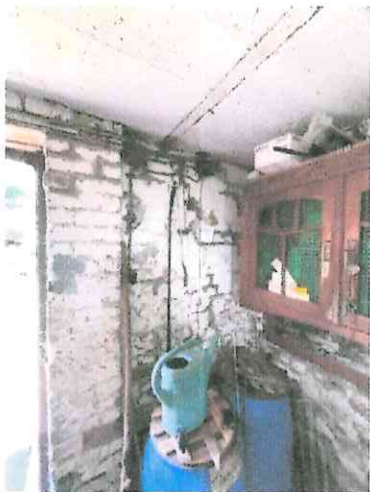
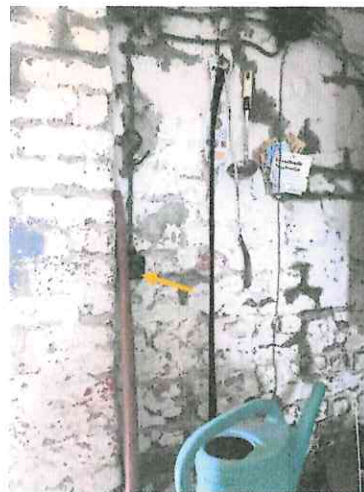
## Fiche 4: Bakeliet

Eindbeoordeling materiaalrisico                      Verhoogd materiaalrisico en/of verhoogde kans op vezelvrijgave

| Asbestsoort (vezeltype) | Crocidoliet aanwezig |
| Toestand van het materiaal | Licht beschadigd, licht verweerd. Intact calciumsilicaatmateriaal of categorie III 'gebondenheid' |

Verwijderen

- Zorg voor een veilig beheer. Vermijd het beschadigen van het asbestmateriaal. Controleer de toestand jaarlijks op wijzigingen.

- Eenvoudige handelingen: mag via doe-het-zelf of door werknemer(s) met opleidingsattest eenvoudige handelingen  
De toepassing kan worden losgeschroefd en in zijn geheel worden verwijderd.

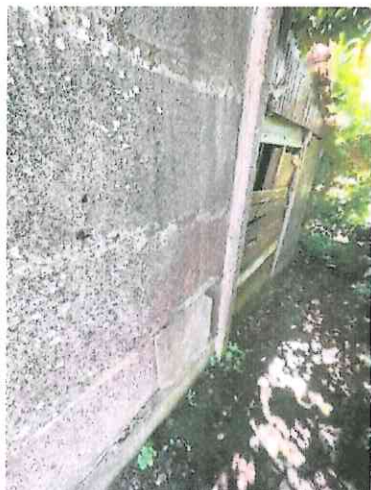
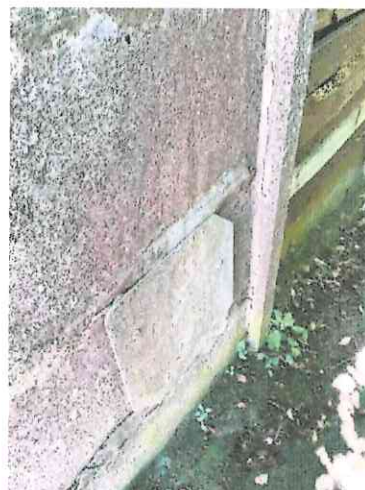
## Fiche 5: Asbestcement plaat

Verhoogd materiaalisico en/of verhoogde kans op vezelvrijgave

Crocidoliet aanwezig

Matig beschadigd, matig verweerd

Verwijderen

- Zorg voor een veilig beheer. Vermijd het beschadigen van het asbestmateriaal. Controleer de toestand jaarlijks op wijzigingen.
- Hemelwater dat afspoelt van asbestcement daken of gevels kan asbestdeeltjes bevatten. Gebruik het enkel voor gesloten circuits (bv. spoelen toiletten). Reinig na het vervangen van het dak of de gevel de dakgoten en regenwaterput of -ton om asbesthoudend sediment of slib te verwijderen

- Eenvoudige handelingen: mag via doe-het-zelf of door werknemer(s) met opleidingsattest eenvoudige handelingen  
De toepassing kan worden losgeschroefd en in zijn geheel worden verwijderd.

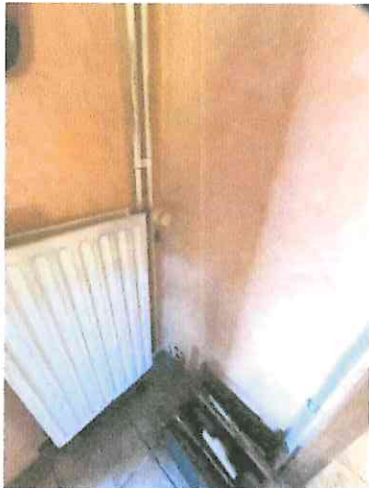
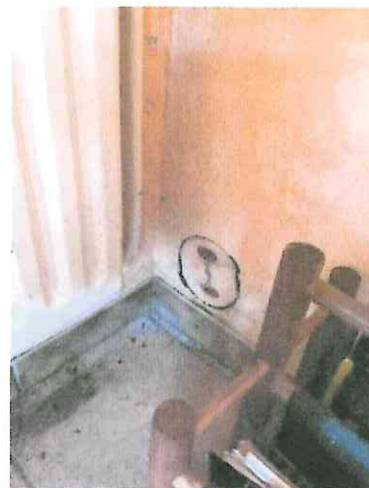
## Fiche 6: Schouwluik

Eindbeoordeling materiaalrisico                      Verhoogd materiaalrisico en/of verhoogde kans op vezelvrijgave

| Asbestsoort (vezeltype) | Crocidoliet aanwezig |
| Toestand van het materiaal | Licht beschadigd, licht verweerd. Intact calciumsilicaatmateriaal of categorie III 'gebondenheid' |

Verwijderen

- Zorg voor een veilig beheer. Vermijd het beschadigen van het asbestmateriaal. Controleer de toestand jaarlijks op wijzigingen.

- Eenvoudige handelingen: mag via doe-het-zelf of door werknemer(s) met opleidingsattest eenvoudige handelingen  
Het luik zit los & kan in zijn geheel worden verwijderd zonder breken.
