# Asbestinventarisatattest

Wezenstraat 27, 9090 Merelbeke-Melle

Attestnummer : 20250424-000408.000

**Niet-asbestveilig**

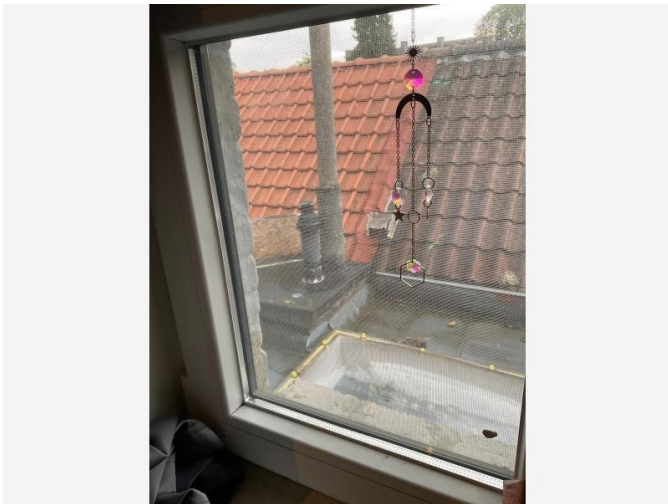
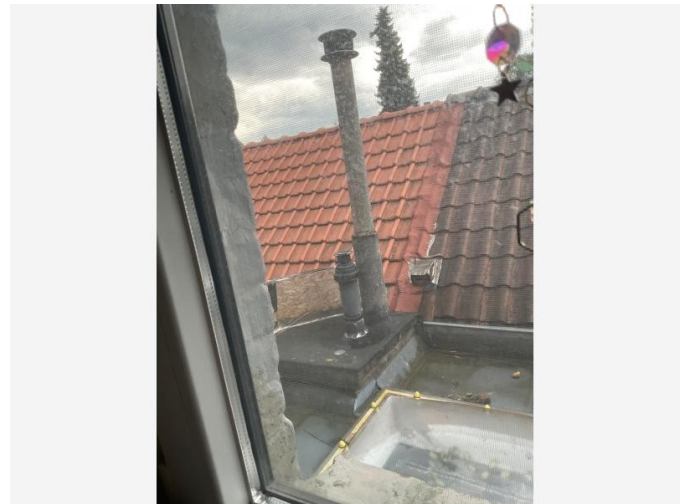
Het asbestmateriaal valt onder de mijlpaal van 2034.

| Eindbeoordeling materiaalrisico | Verhoogd materiaalrisico en/of verhoogde kans op vezelvrijgave |

| Asbestsoort (vezeltype) | Crocidoliet aanwezig |
| Afschermingsgraad van het gehele materiaal | Geheel of deels vrij aan de buitenlucht |
| Toestand van het materiaal | Matig beschadigd, matig verweerd |

| Beschrijving | Asbest cement rookgaskanaal |
| Asbestmateriaal | Rookgaskanaal |

Verwijderen

- Zorg voor een veilig beheer. Vermijd het beschadigen van het asbestmateriaal. Controleer de toestand jaarlijks op wijzigingen.
- Voer bijkomende staalname(s) uit.

- Eenvoudige handelingen: mag via doe-het-zelf of door werknemer(s) met opleidingsattest eenvoudige handelingen  
Bij het uitvoeren van eenvoudige handelingen, zoals toegestaan via doe-het-zelfmethoden of door werknemers met een opleidingsattest, is het gebruik van de juiste persoonlijke beschermingsmiddelen (PBM's) verplicht om blootstelling aan asbestvezels te voorkomen. Wij adviseren echter om asbest te laten verwijderen door een werknemer met opleidingscertificaat. Maar het is ook toegestaan via de doe-het-zelfmethode, mits de juiste voorzorgsmaatregelen en PBM's in acht worden genomen. De te gebruiken PBM's zijn:
  - FFP3-mondmasker of halfgelaatsmasker met P3 filter
  - wegwerpoverall (Tyvek CATIII, type 5 en 6)

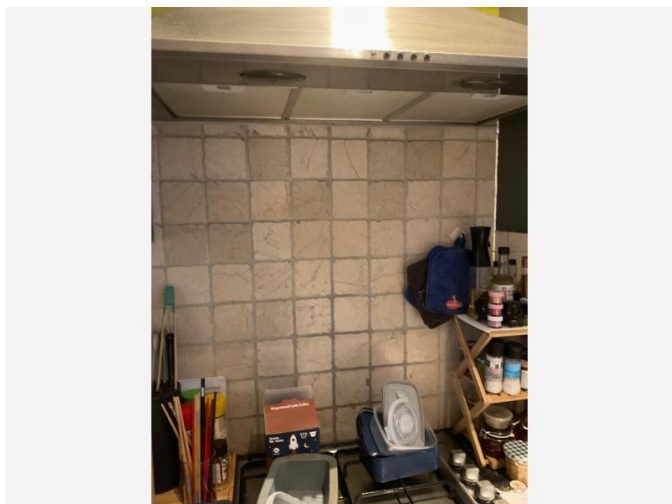
Achter de tegels bevindt zich faiancelijm. Deze moet volgens het IP verplicht bemonsterd worden. Tijdens de inspectie heeft de inspecteur geen faiancelijm aangetroffen, maar heeft hij wel een sterk vermoeden dat zich deze achter de tegels bevindt. Let op bij werken aan deze plaatsen. Faiancelijm kon vroeger asbesthoudend zijn. Een bijkomend onderzoek is aangeraden indien er werken gepland zijn.

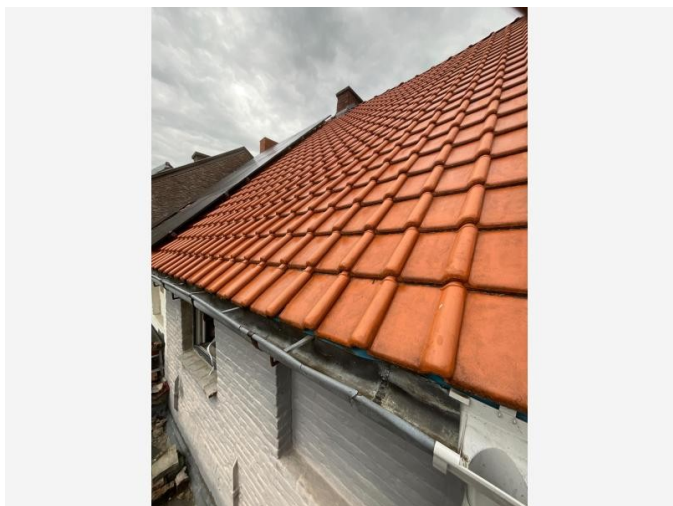
Dit onderdak type is niet asbest verdacht. Deze zijn steekproefsgewijs vastgesteld en kunnen, indien de vaststelling dit niet toeliet, geen uitspraak doen over het volledige onderdak.

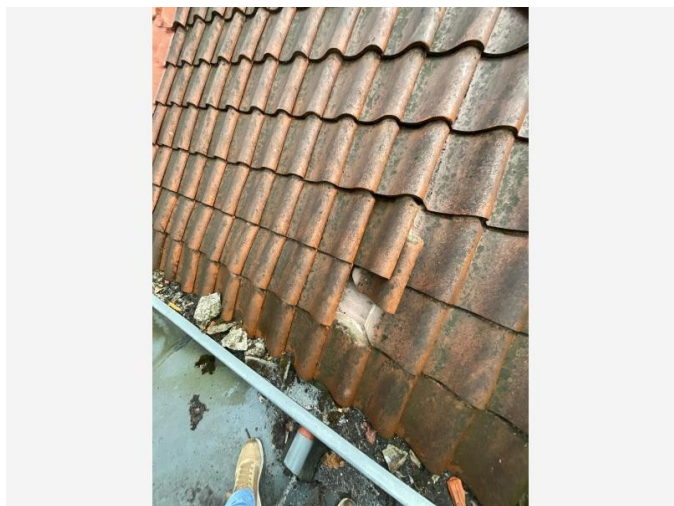
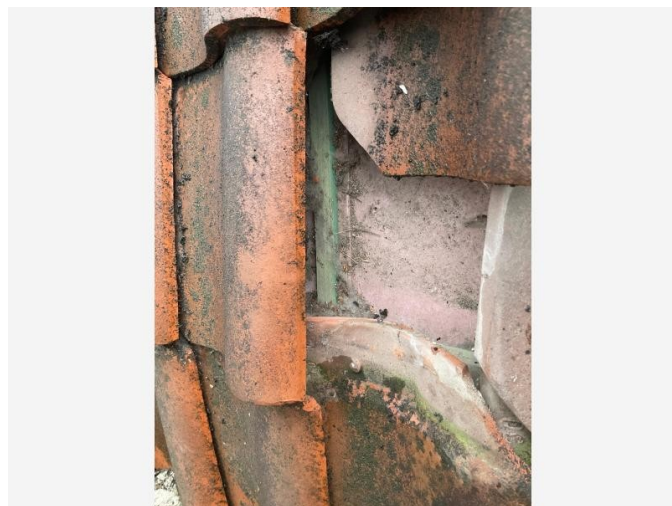
## Fiche 4: menuiserite onderdak

### Conclusie

Geen asbest

| # | Type | Referentie | Resultaat |
|---|---|---|---|
| 4.1 | Puntmonster | Mm2 | Geen asbest |

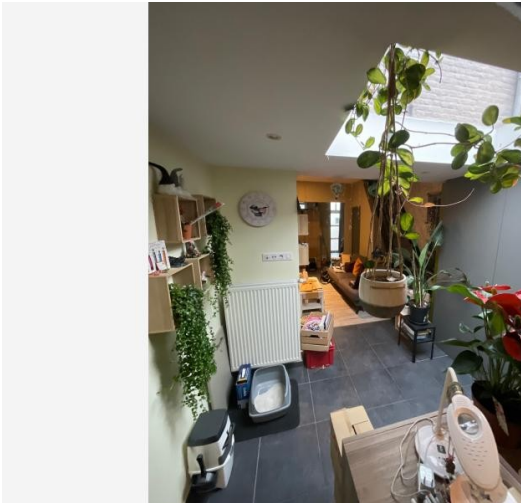
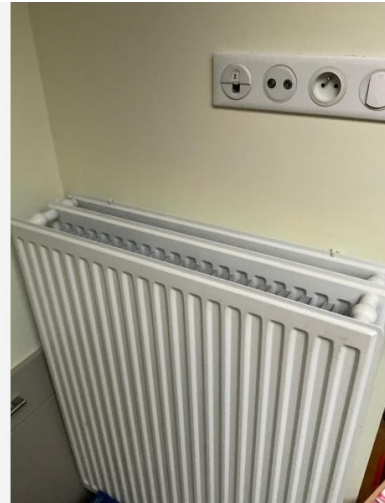
## Fiche 5: pleisterwerk wanden

### Conclusie

Geen asbest

| # | Type | Referentie | Resultaat |
|---|---|---|---|
| 5.1 | Mengmonster | mm01 | Geen asbest |
