# Asbestinventarisatetest

Negenbunderstraat 62, 1750 Lennik

Attestnummer : 20240926-000150.000

Uitgegeven op : 26.09.2024

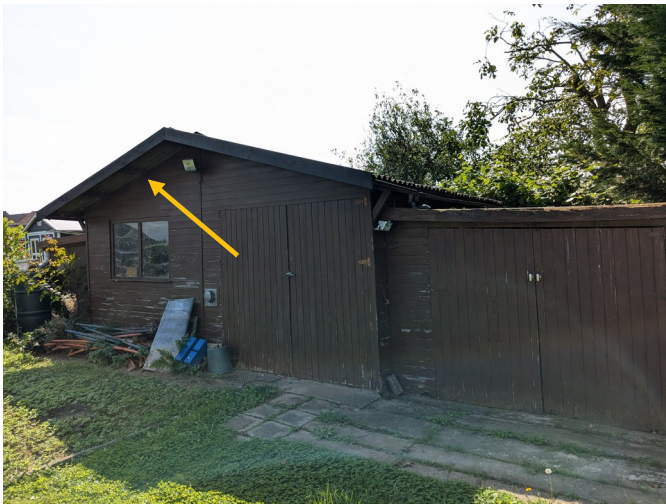
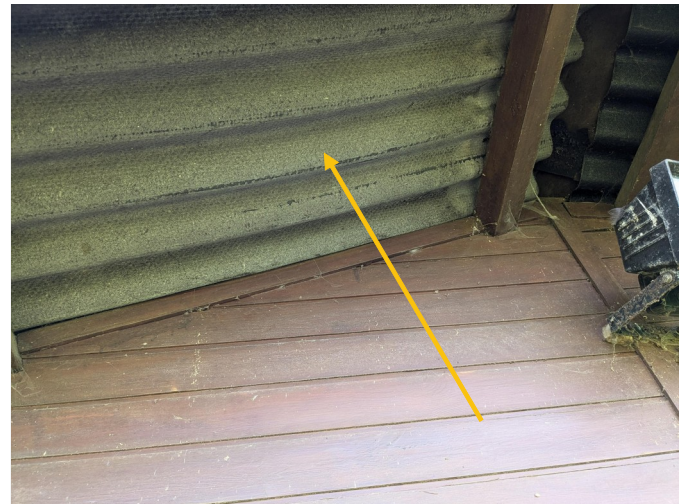
| Eindbeoordeling materiaalrisico | Verhoogd materiaalrisico en/of verhoogde kans op vezelvrijgave |

| Asbestsoort (vezeltype) | Crocidoliet aanwezig |
| Toestand van het materiaal | Matig beschadigd, matig verweerd |

| Beschrijving | golfplaat dak tuinhuis |
| Asbestmateriaal | Dak- en gevelbekleding - Golfplaat |

Verwijderen

- Zorg voor een veilig beheer. Vermijd het beschadigen van het asbestmateriaal. Controleer de toestand jaarlijks op wijzigingen.

- Eenvoudige handelingen: mag via doe-het-zelf of door werknemer(s) met opleidingsattest eenvoudige handelingen  
Voor volledige asbestverwijderingsmethodes, zie ook '<https://ovam.vlaanderen.be/voorzorgsmaatregelen-bij-asbestverwijdering>' of 'Toelichting' achteraan beschreven in het asbestattest, waar de methodieken asbestverwijdering worden toegelicht.

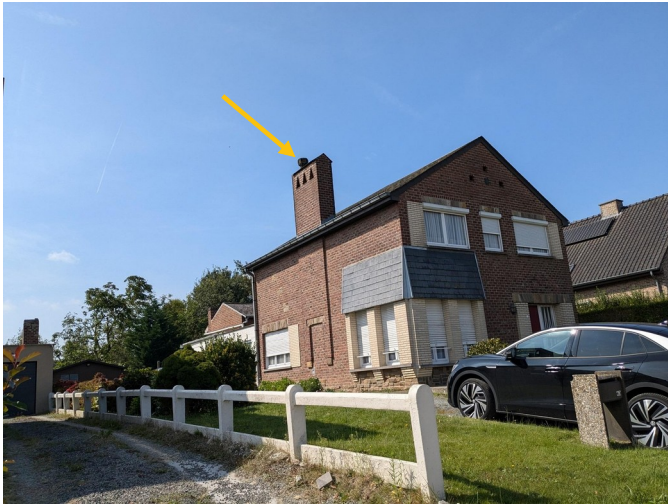
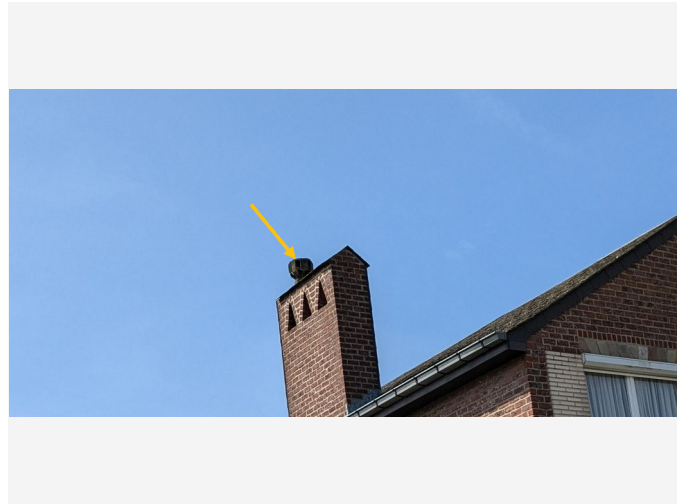
| Eindbeoordeling materiaalrisico | Verhoogd materiaalrisico en/of verhoogde kans op vezelvrijgave |

| Asbestsoort (vezeltype) | Crocidoliet aanwezig |
| Toestand van het materiaal | Matig beschadigd, matig verweerd |

| Beschrijving | schoorsteen |
| Asbestmateriaal | Rookgaskanaal |

Verwijderen

- Zorg voor een veilig beheer. Vermijd het beschadigen van het asbestmateriaal. Controleer de toestand jaarlijks op wijzigingen.

- Eenvoudige handelingen: mag via doe-het-zelf of door werknemer(s) met opleidingsattest eenvoudige handelingen  
Voor volledige asbestverwijderingsmethodes, zie ook '<https://ovam.vlaanderen.be/voorzorgsmaatregelen-bij-asbestverwijdering>' of 'Toelichting' achteraan beschreven in het asbestattest, waar de methodieken asbestverwijdering worden toegelicht.

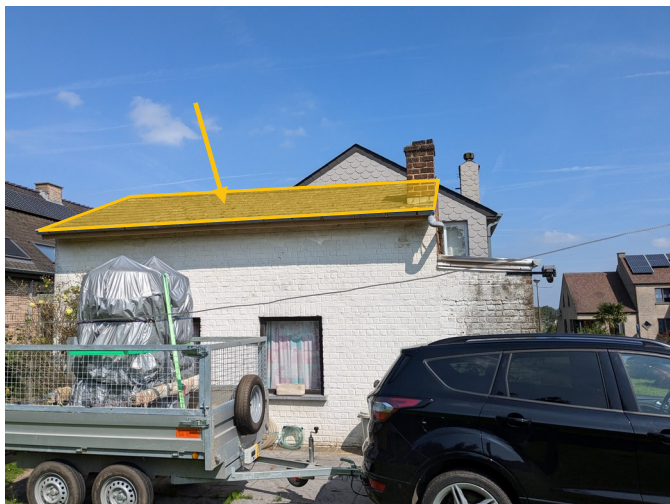
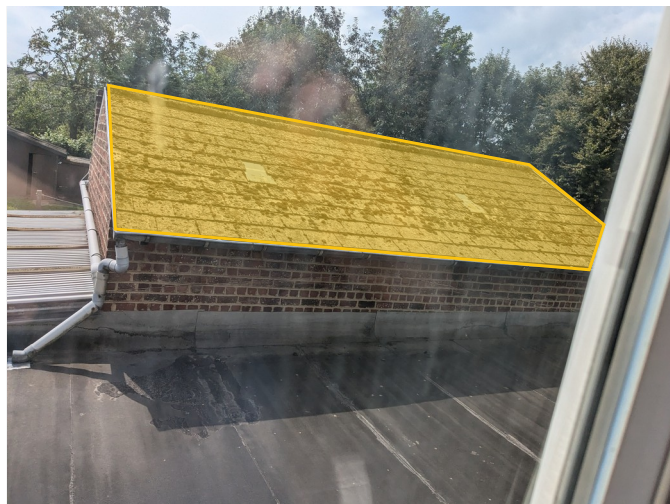
| Eindbeoordeling materiaalrisico | Verhoogd materiaalrisico en/of verhoogde kans op vezelvrijgave |

| Asbestsoort (vezeltype) | Crocidoliet aanwezig |
| Toestand van het materiaal | Matig beschadigd, matig verweerd |

| Beschrijving | Leien schuin dak achtergebouw |
| Asbestmateriaal | Dak- en gevelbekleding - Lei, shingle |

Verwijderen

- Zorg voor een veilig beheer. Vermijd het beschadigen van het asbestmateriaal. Controleer de toestand jaarlijks op wijzigingen.

- Eenvoudige handelingen: mag via doe-het-zelf of door werknemer(s) met opleidingsattest eenvoudige handelingen  
Respecteer veiligheidsmaatregelen (Persoonlijke BeschermingsMiddelen).

De te verwijderen materialen dienen bevochtigd of gefixeerd te worden.

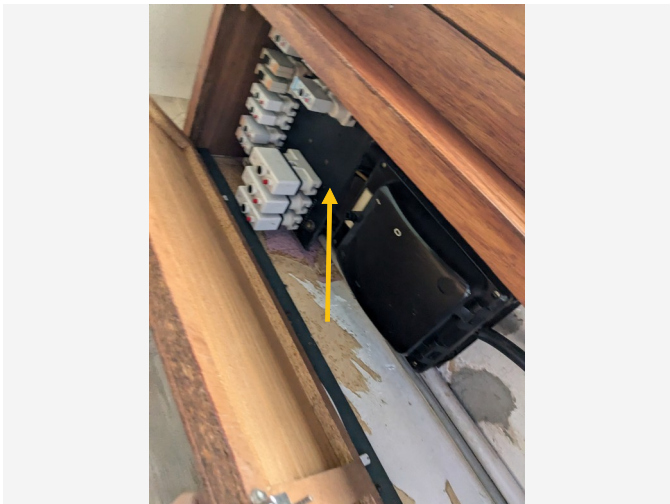
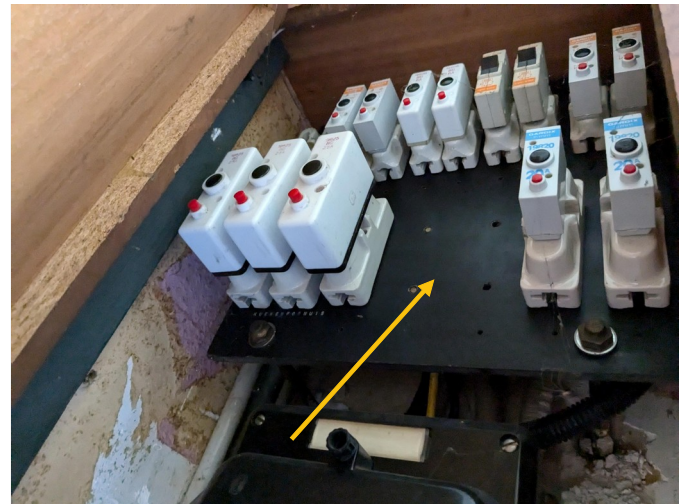
| Eindbeoordeling materiaalrisico | Zeer laag materiaalrisico en/of zeer lage kans op vezelvrijgave |

| Toestand van het materiaal | Onbeschadigd, niet verweerd |

| Beschrijving | bevestigingsplaat zekeringen |
| Asbestmateriaal | Plaat, paneel, tablet - Type Massal |

Zorgvuldig beheren

- Zorg voor een veilig beheer. Vermijd het beschadigen van het asbestmateriaal. Controleer de toestand jaarlijks op wijzigingen.

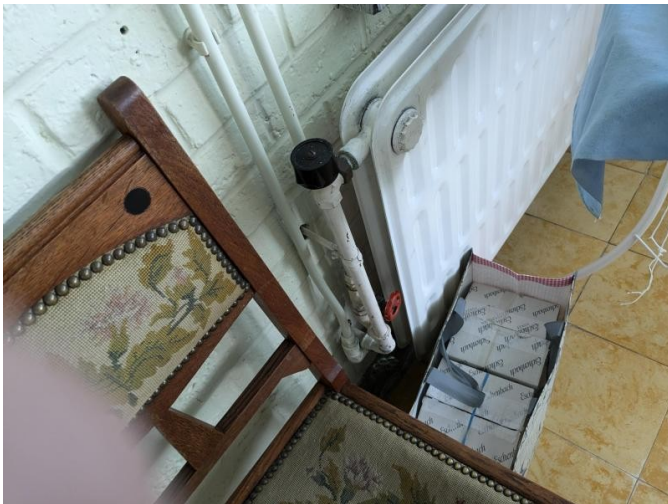
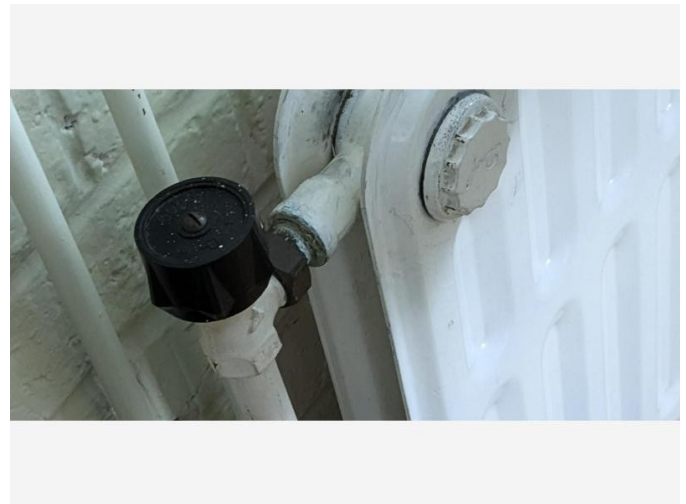
| Eindbeoordeling materiaalrisico | Laag materiaalrisico en/of verlaagde kans op vezelvrijgave |

| Asbestsoort (vezeltype) | Crocidoliet aanwezig |
| Toestand van het materiaal | Onbeschadigd, niet verweerd |

| Beschrijving | radiatorkranen in bakeliet |
| Asbestmateriaal | Plaat, paneel, tablet - Type Bakeliet |

Zorgvuldig beheren

- Zorg voor een veilig beheer. Vermijd het beschadigen van het asbestmateriaal. Controleer de toestand jaarlijks op wijzigingen.

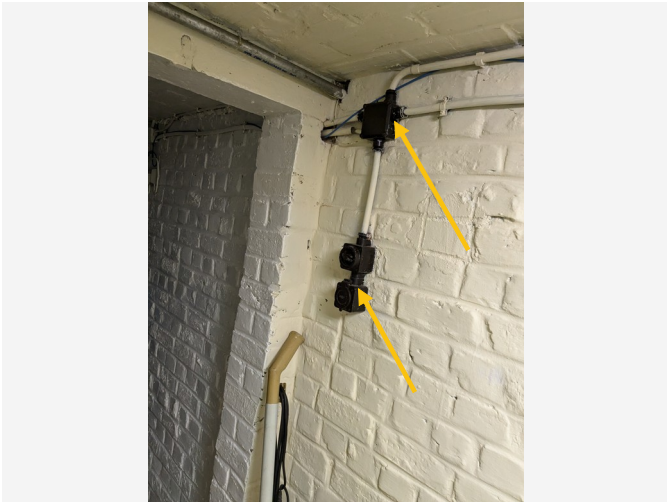
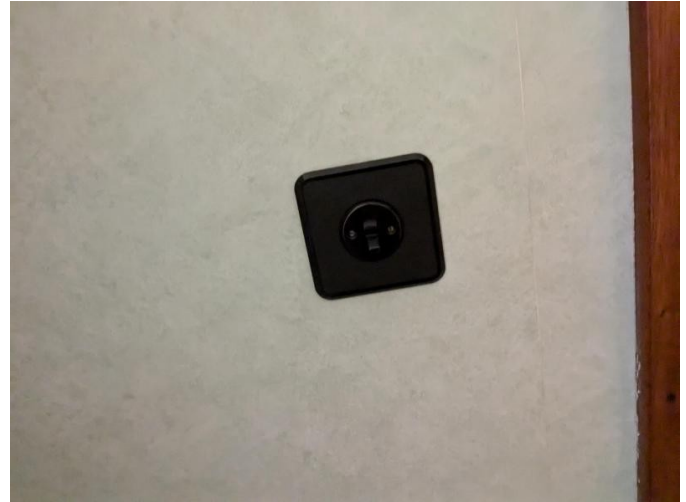
## Fiche 6: schakelaars, stopcontacten en lampsokkels in bakeliet

| Eindbeoordeling materiaalrisico | Laag materiaalrisico en/of verlaagde kans op vezelvrijgave |

| Asbestsoort (vezeltype) | Crocidoliet aanwezig |

Zorgvuldig beheren

- Zorg voor een veilig beheer. Vermijd het beschadigen van het asbestmateriaal. Controleer de toestand jaarlijks op wijzigingen.

- Eenvoudige handelingen: mag via doe-het-zelf of door werknemer(s) met opleidingsattest eenvoudige handelingen  
Voor volledige asbestverwijderingsmethodes, zie ook '<https://ovam.vlaanderen.be/voorzorgsmaatregelen-bij-asbestverwijdering>' of 'Toelichting' achteraan beschreven in het asbestattest, waar de methodieken asbestverwijdering worden toegelicht.

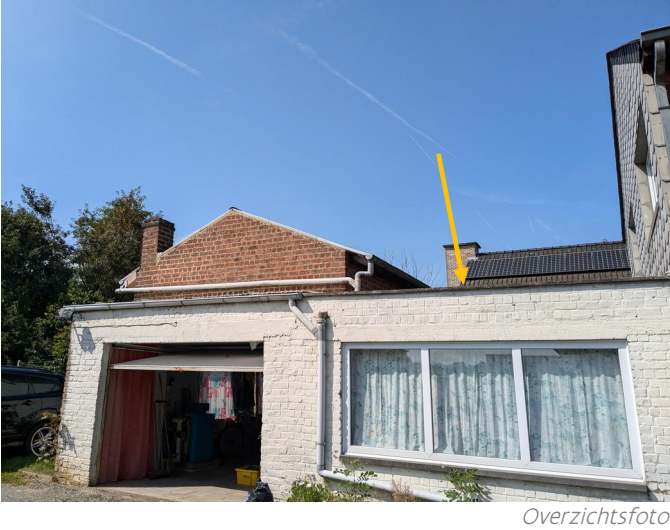
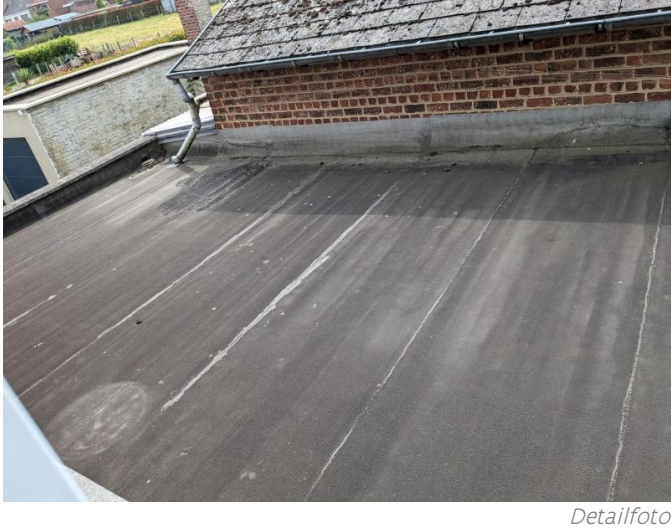
# Fiche 10: roofing plat dak

Geen asbest

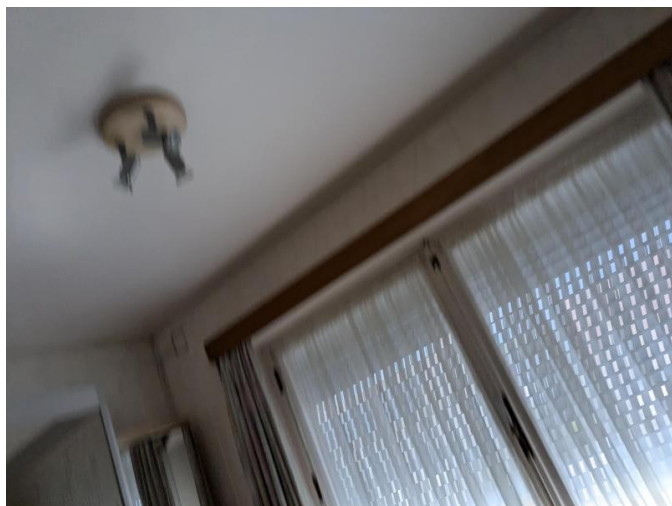
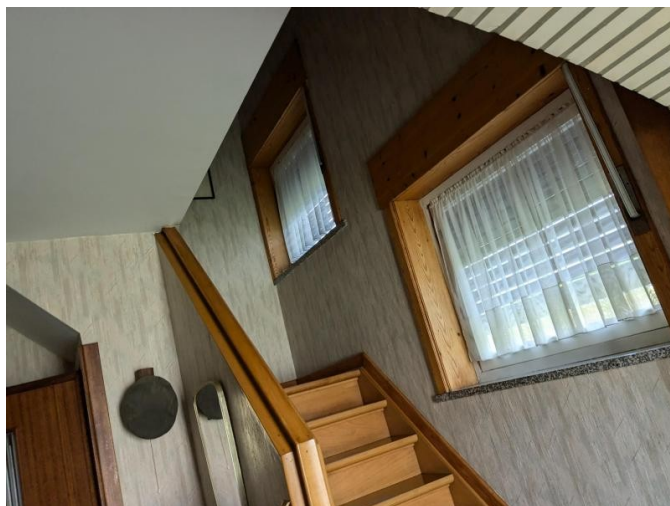
## Fiche 11: pleisterwerk plafonds

Geen asbest
