# Asbestinventarisatattest

Liefkensstraat 5, 3090 Overijse

Attestnummer : 20250417-000048.000

**Niet-asbestveilig**

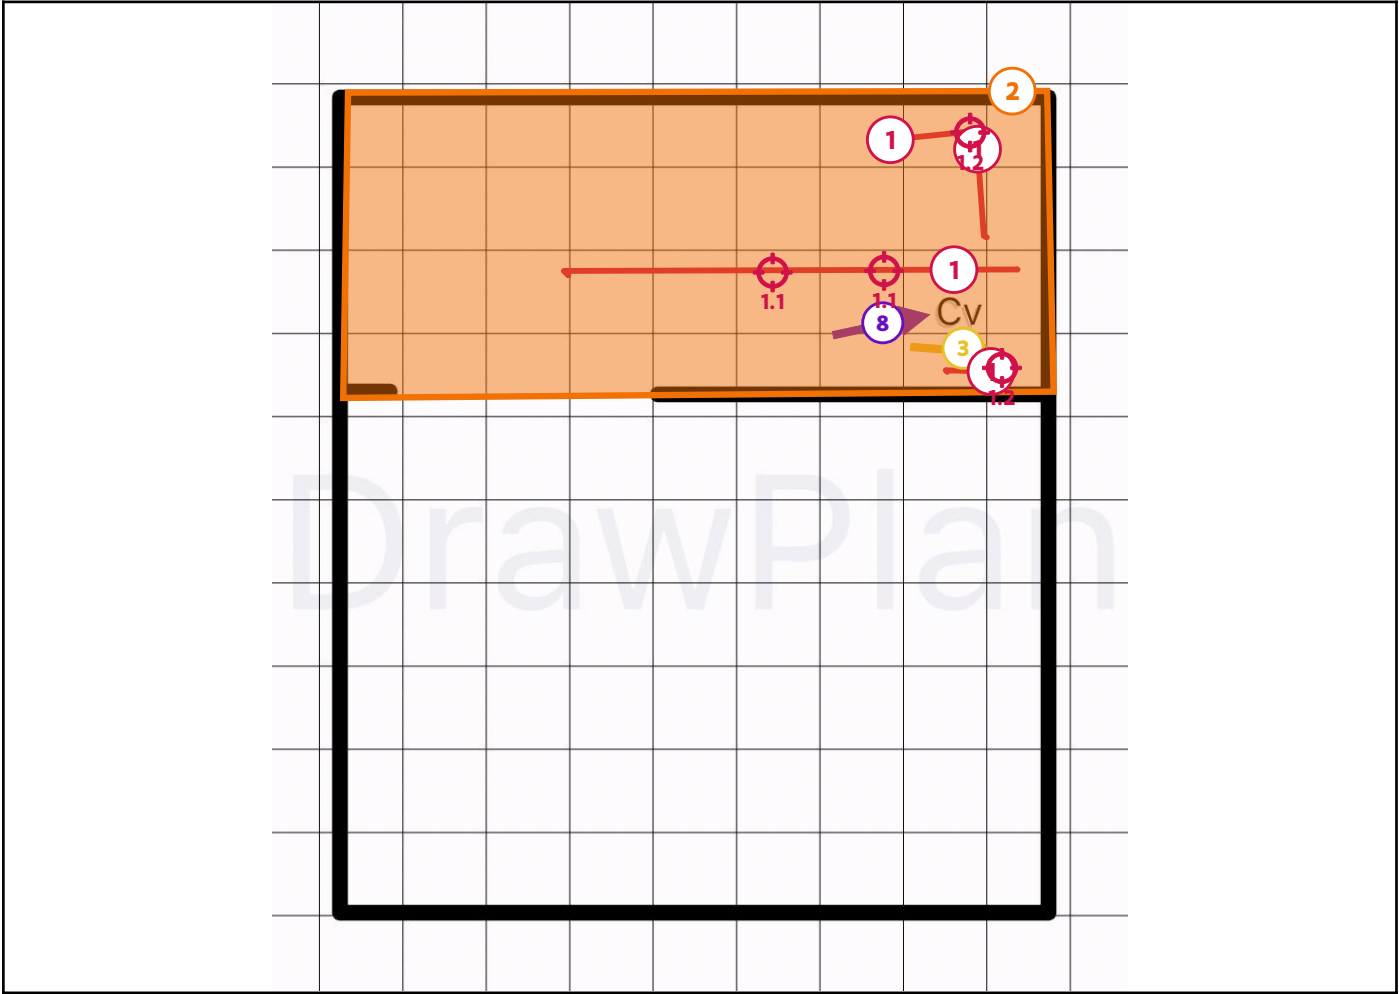
# Plan 1.4: Plan stooklokaal

| Beschrijving | Type | Actie |
|---|---|---|
| 1. Leidingisolatie (staal) | Asbestmateriaal | Dringend verwijderen |
| 2. Vezelcementplaat tegen plafond (genageld) | Asbestmateriaal | Verwijderen |
| 3. Bakelieten zekeringskast | Asbestmateriaal | Zorgvuldig beheren |
| 8. CV-ketel (Jaar niet gekend) | Advies | - |

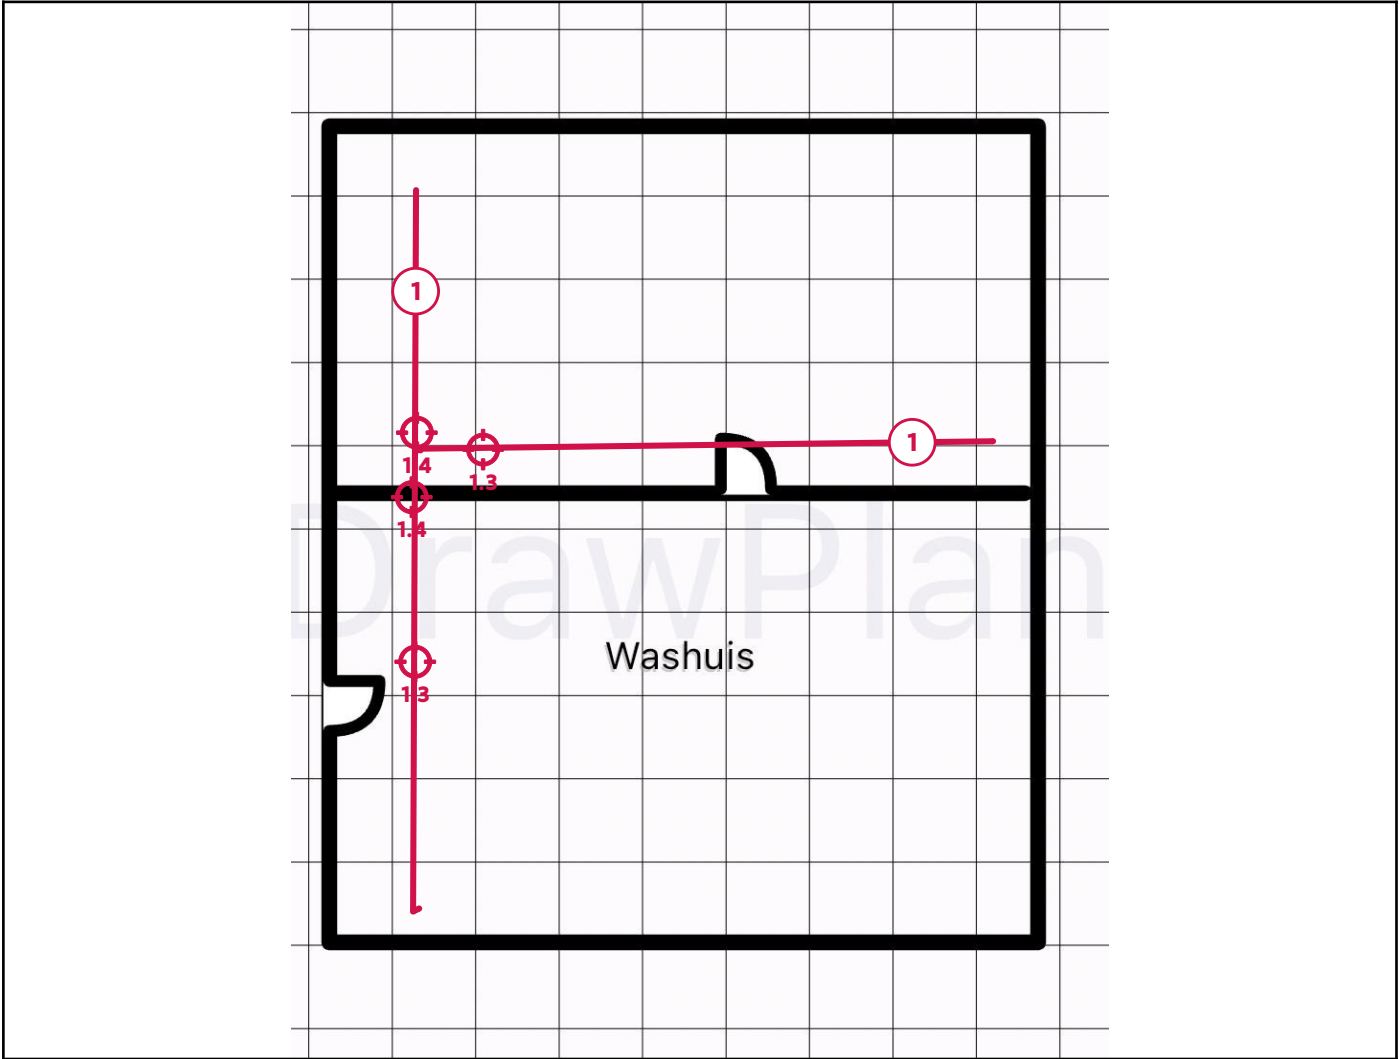
# Plan 1.5: Plan washuis

| Beschrijving | Type | Actie |
|---|---|---|
| 1. Leidingisolatie (staal) | Asbestmateriaal | Dringend verwijderen |

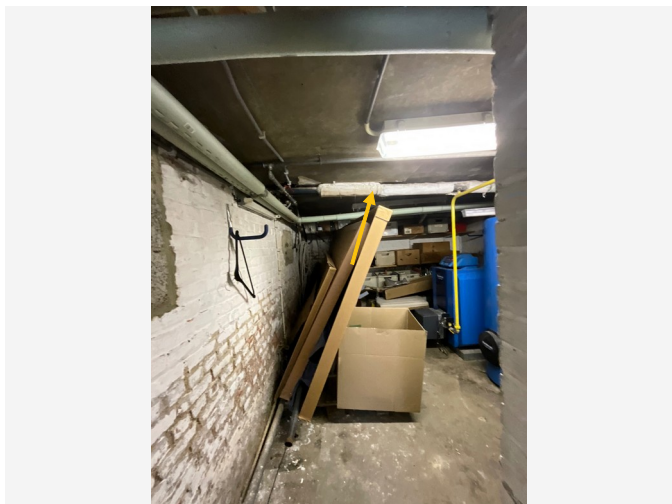
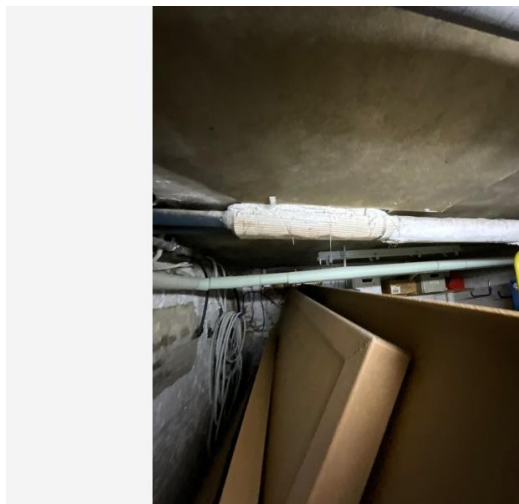
Het asbestmateriaal valt onder de mijlpaal van 2034.

**Dringend verwijderen**

| Eindbeoordeling materiaalrisico | Hoog materiaalrisico en/of hoge kans op vezelvrijgave |

| Gebondenheid | Categorie 2: niet-hechtgebonden met matrix |
| Asbestsoort (vezeltype) | Amfibool aanwezig, uitgezonderd crocidoliet |
| Asbestconcentratie | Hoog ( $\geq 50\%$ ) |
| Afschermingsgraad van het gehele materiaal | Geheel of deels (ook) vrij aan de binnenlucht |
| Toestand van het materiaal | Matig beschadigd, matig verweerd |

| Beschrijving | Leidingisolatie (staal) |

- Zorg voor een veilig beheer. Vermijd het beschadigen van het asbestmateriaal. Controleer de toestand jaarlijks op wijzigingen.
- Scherm in afwachting van verwijdering het asbestmateriaal af van luchtstromingen en verstoring: bijvoorbeeld door het te verpakken, te fixeren, af te dekken, signalisatie - afbakening aan te brengen, ...
- Vermijd het beschadigen van de asbesttoepassing.

- Hermetische zone (erkend asbestverwijderaar)  
HZ Erkend asbestverwijderaar : Gipsisolatie wordt losgesneden van dragermateriaal (leiding), asbesthoudend gips zal gemakkelijk verbrokkelen en is losgebonden. Om geen asbestvezels te verspreiden naar de omgeving, dient dit in hermetische zone verwijderd te worden.

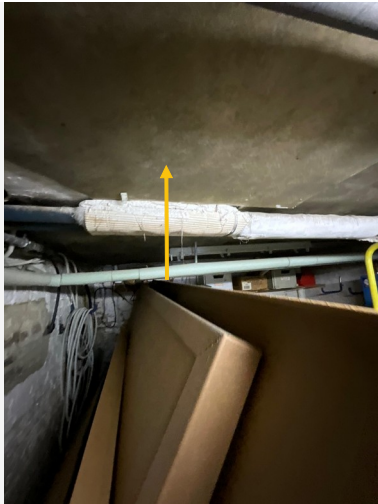
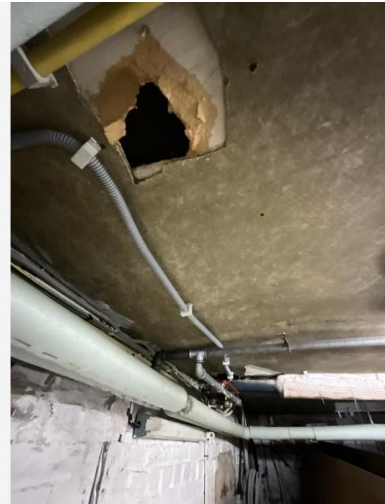
Het asbestmateriaal valt onder de mijlpaal van 2040.

Verwijderen

| Eindbeoordeling materiaalisico | Verhoogd materiaalisico en/of verhoogde kans op vezelvrijgave |
| Opmerking | De toepassing is in relatief goede staat. |

| Asbestsoort (vezeltype) | Crocidoliet aanwezig |
| Toestand van het materiaal | Licht beschadigd, licht verweerd. Intact calciumsilicaatmateriaal of categorie III 'gebondenheid' |

| Beschrijving | Vezelcementplaat tegen plafond (genageld) |

- Verwijder dit asbestmateriaal zo snel mogelijk. Volg de toestand goed op.

- Eenvoudige handelingen: mag via doe-het-zelf of door werknemer(s) met opleidingsattest eenvoudige handelingen  
Ondervloer afdekken, de toepassing voorzichtig losmaken, extra bevochtigen om stof te voorkomen + dragen van de nodige beschermingsmiddelen (FFP 3 masker, handschoenen en tyvec CAT III type 5-6) Bij de gemeente/containerpark afsluitzakken halen om dubbel in te pakken en af te voeren naar het containerpark als hechtgebonden asbestafval.

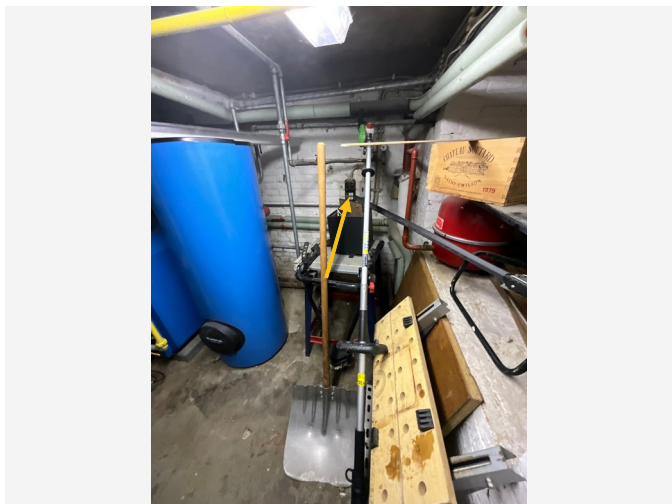
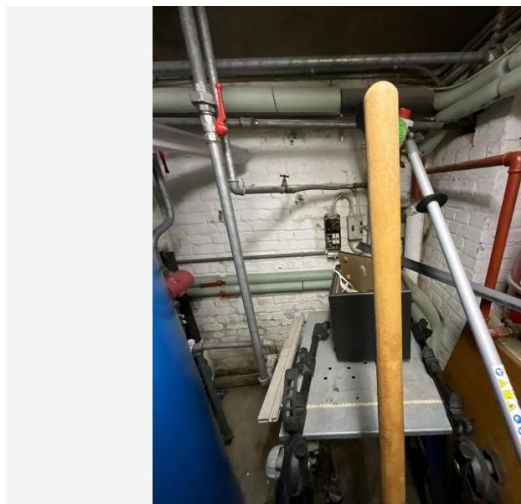
Het asbestmateriaal valt onder de mijlpaal van 2040.

Zorgvuldig beheren

| Eindbeoordeling materiaalrisico | Laag materiaalrisico en/of verlaagde kans op vezelvrijgave |

| Toestand van het materiaal | Onbeschadigd, niet verweerd |

| Beschrijving | Bakelieten zekeringskast |

- Zorg voor een veilig beheer. Vermijd het beschadigen van het asbestmateriaal. Controleer de toestand jaarlijks op wijzigingen.

- Eenvoudige handelingen: mag via doe-het-zelf of door werknemer(s) met opleidingsattest eenvoudige handelingen  
Schakelaars, stopcontacten en andere gelijkaardige toepassingen kunnen eenvoudig losgeschroefd worden --> EH doe-het-zelf.

Afgesloten of verzegelde kast --> EH opgeleid techniek personeel 8u basisopleiding asbest.

Standaard dragen van de nodige wegwerp beschermingsmiddelen FFP 3 masker , handschoenen en tyvec CAT III type 5-6. Dubbel verpakken en als hechtgebonden afval naar het containerpark brengen.

Tellerkast : De toepassing dient verwijderd te worden door de netbeheerder, vermoedelijk word dit uitgevoerd wanneer de oude meterkast vervangen word door een digitale meter.

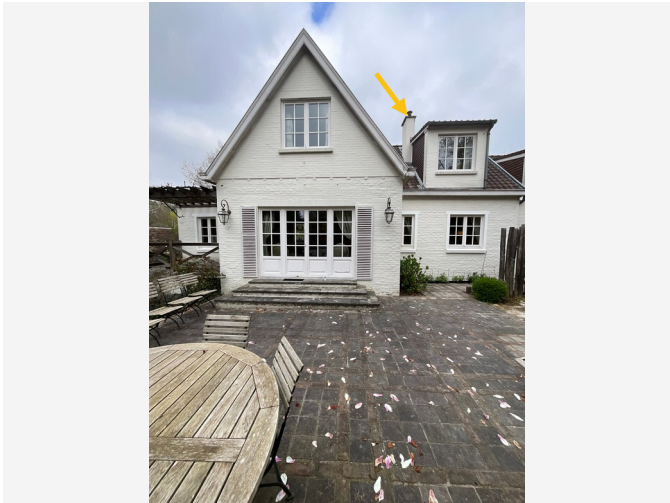
Situeringsfoto

**Reden:** Het te onderzoeken materiaal situeert zich hoger dan 3,50 m te rekenen vanaf een veilige ondergrond

**Uitleg van de asbestdeskundige:** Tijdelijke beperking: Bij werken (dak of reiniging schouw) kan een stelling geplaatst worden of een hoogtewerker gebruikt worden, het is niet duidelijk of er asbestverdachte materialen aanwezig zijn in de schouw.

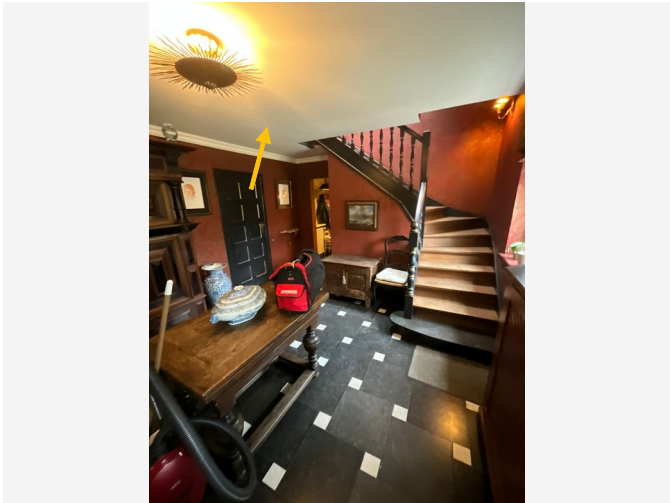
De plafonds van deze ruimtes zijn afgewerkt met valse plafonds in plaatmateriaal. Het is niet duidelijk of er pleisterwerk aanwezig is achter deze valse plafonds, het is aangewezen om bijkomend onderzoek uit te voeren bij werken.

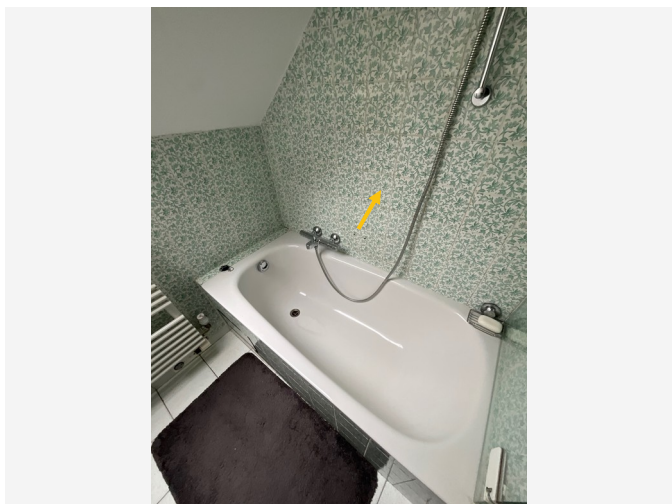
In het inspectieprotocol is een monstername van tegellijm verplicht om dit te identificeren als niet-asbesthoudend. Er waren geen facturen ter beschikking die bevestigen dat de tegels na 2001 waren geplaatst. Er waren geen bestaande beschadigingen aan de wandtegels om de lijm voldoende te kunnen inspecteren. Om dit af te toetsen is het aangewezen om bij eventuele renovatiewerken aan de tegels verder onderzoek/staalname te laten uitvoeren ter controle.

In uitzonderlijke gevallen kan de lijm waarmee deze zijn vastgehecht asbesthoudend zijn. Gezien het een niet destructief

onderzoek betreft, werd er geen staal genomen. Bij afbraak van deze tegels, is het aangewezen deze lijm laag te laten analyseren op de aanwezigheid van asbest.

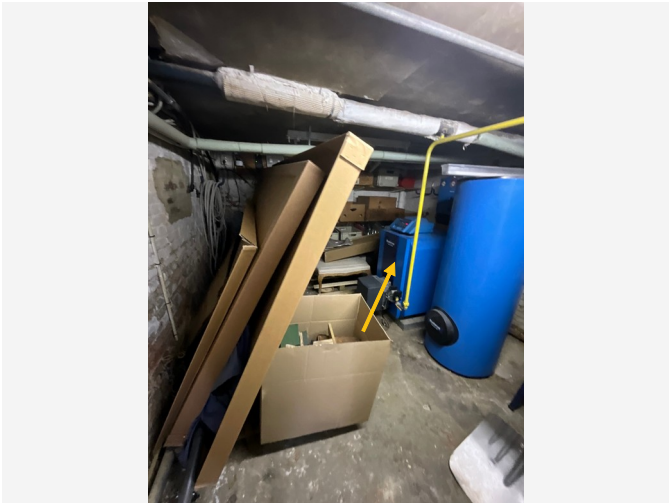
Het bouwjaar is niet teruggevonden en het exact gebruik van asbesthoudend materiaal is niet gekend. Laat de ketel controleren door een opgeleid technieker (basis 8 u asbest) tijdens het onderhoud.

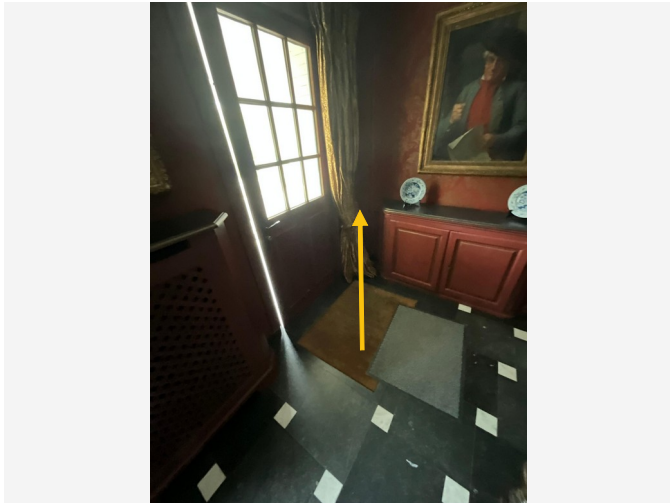
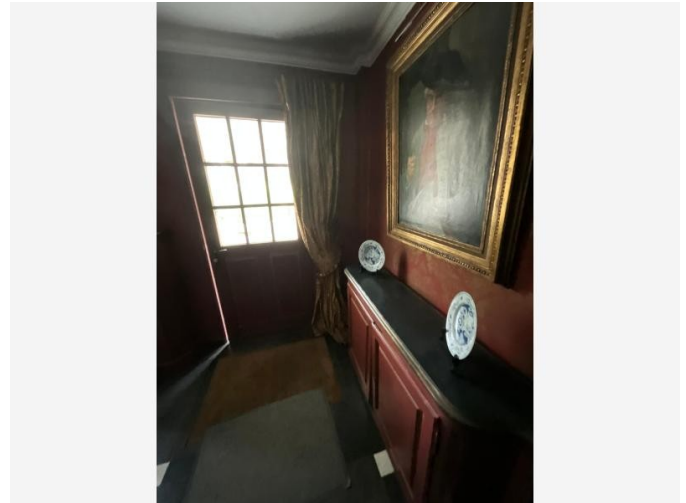
## Fiche 9: Pl muren (staal) stkpl niet

Geen asbest

| # | Type | Referentie | Resultaat |
|---|---|---|---|
| 9.1 | Mengmonster | 1 | Geen asbest |
