# Asbestinventarisatattest

Laarnesteenweg 19A, 9230 Wetteren

Attestnummer : 20241229-000065.000

**Asbestveilig** (maar niet asbestvrij)

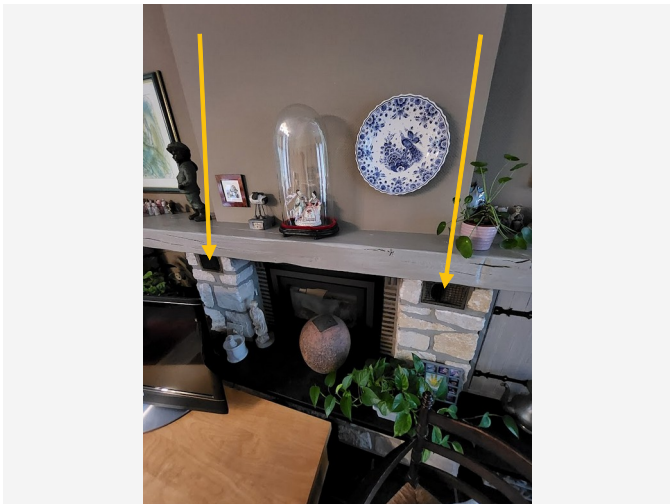
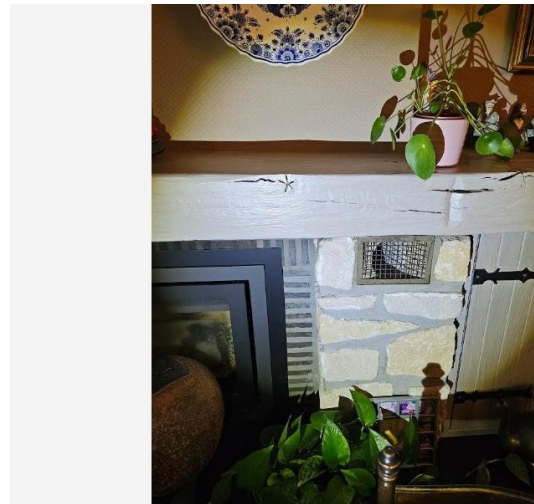
Het asbestmateriaal valt onder de mijlpaal van 2040.

| Eindbeoordeling materiaalrisico | Laag materiaalrisico en/of verlaagde kans op vezelvrijgave |

| Asbestsoort (vezeltype) | Crocidoliet aanwezig |
| Afschermingsgraad van het gehele materiaal | Geheel of deels (ook) vrij aan de binnenlucht |
| Toestand van het materiaal | Onbeschadigd, niet verweerd |

| Beschrijving | Asbestcement buizen aan haard |
| Opmerking | De asbestcementbuizen deden dienst als verluchting van de vorige haard maar hebben nu geen functie meer. |

- Zorg voor een veilig beheer. Vermijd het beschadigen van het asbestmateriaal. Controleer de toestand jaarlijks op wijzigingen.

- Eenvoudige handelingen: mag via doe-het-zelf of door werknemer(s) met opleidingsattest eenvoudige handelingen  
Indien het mogelijk is om de buizen te verwijderen zonder ze te breken, mogen ze zelf verwijderd worden met de nodige voorzichtigheid. Je kan ze naar het containerpark brengen of thuis laten ophalen. Meer info via <https://www.dds-verko.be/verko/nieuws/184-asbest-weer-welkom-op-recyclagepark>.

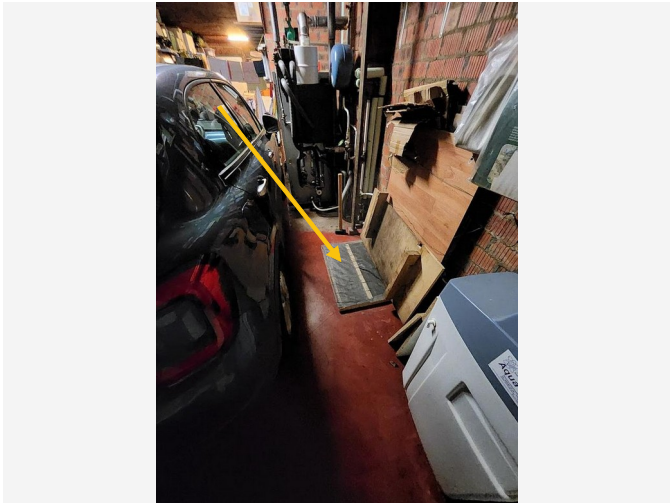
Situeringsfoto

**Reden:** Ruimte lager dan 1,50 m

**Uitleg van de asbestdeskundige:** De kruipruimte heeft slechts een hoogte van 0,60 m. Ruimtes lager dan 1,50 m vormen een permanente onderzoeksbeperking. De kruipruimte werd naar best vermogen visueel onderzocht vanaf de toegang.

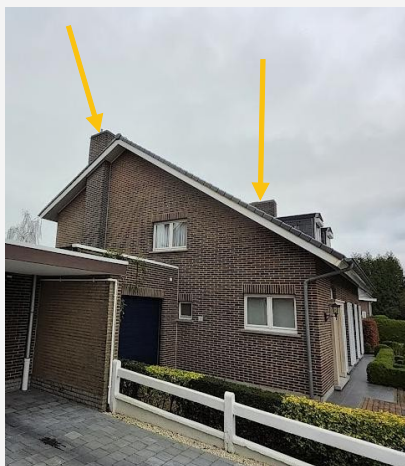
*Situeringsfoto*

**Reden:** Het te onderzoeken materiaal situeert zich hoger dan 3,50 m te rekenen vanaf een veilige ondergrond

**Uitleg van de asbestdeskundige:** De binnenkant van de schouwen kon ter plaatse niet vastgesteld worden. Het is niet duidelijk of er asbestverdachte materialen aanwezig zijn.

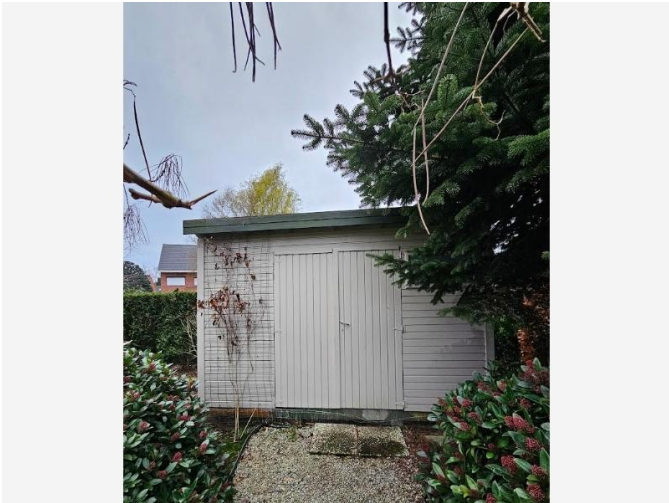
Situeringsfoto

**Bouwjaar:** 2006

*Constructies gebouwd vanaf 2001 moeten niet onderzocht worden*

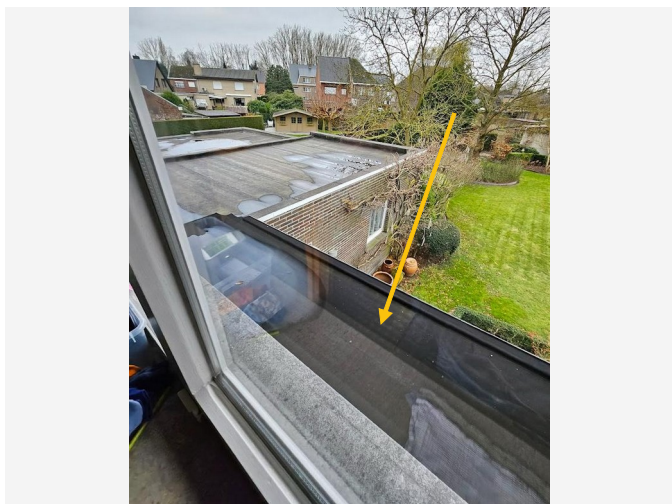
Vrije foto

Het plat dak van de keuken werd in 2021 geïsoleerd en afgewerkt met EPDM, een materiaal dat niet-asbestverdacht is. Er is echter geen zicht op eventuele oudere dakbedekkingen die zich daaronder kunnen bevinden. Het detecteren hiervan valt onder destructief onderzoek, wat niet vereist is voor het opstellen van een attest. Roofing van voor 2001 kan asbest bevatten, hou hiermee rekening als er werken aan het plat dak moeten gebeuren.

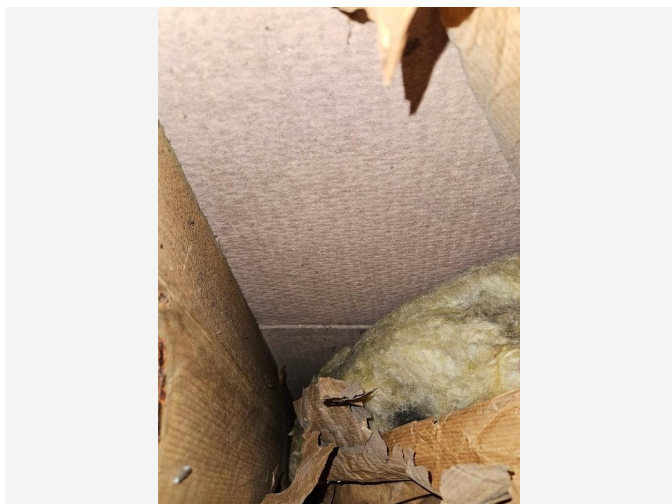
Vrije foto

Het zadeldak werd samen met het onderdak vernieuwd in 2002. Er werden menuiserite platen gebruikt, maar deze zijn niet-asbestverdacht.

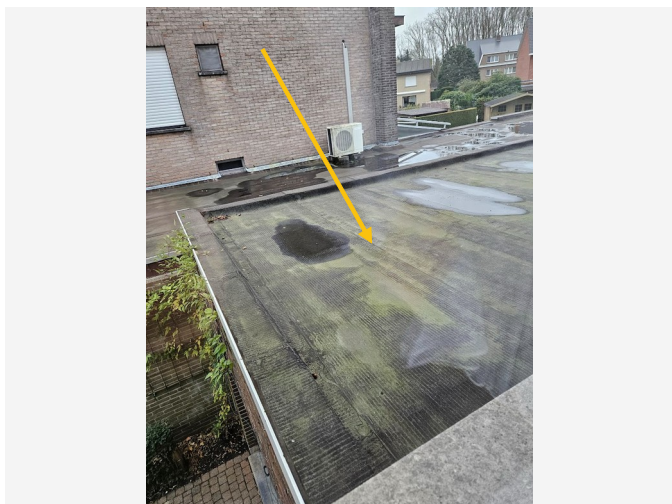
Vrije foto

De toplaag van het plat dak van de garage werd in 2002 vernieuwd met roofing, deze roofing is dus niet-asbestverdacht. Er is echter geen zicht op eventuele oudere dakbedekkingen die zich daaronder kunnen bevinden. Het detecteren hiervan valt onder destructief onderzoek, wat niet vereist is voor het opstellen van een attest. Roofing van voor 2001 kan asbest bevatten, hou hiermee rekening als er werken aan het plat dak moeten gebeuren.

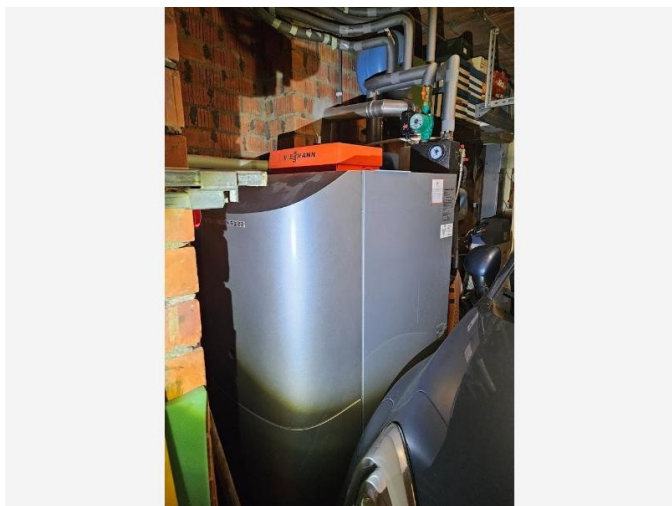
Vrije foto

De mazoutketel is van 2010 en is dus niet-asbestverdacht.

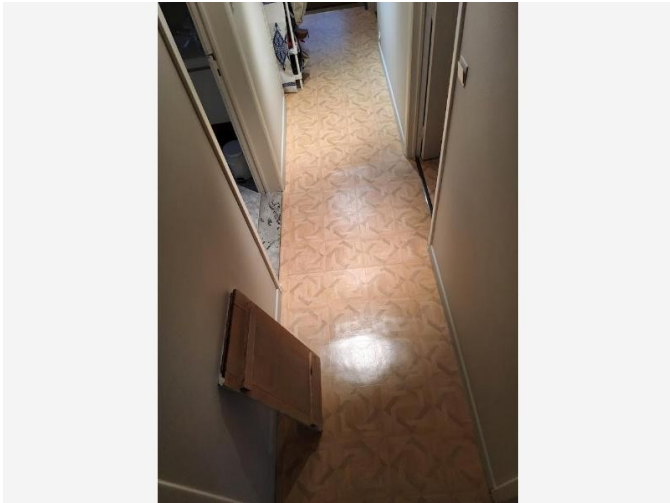
Vrije foto

In de woning liggen een aantal vinylvloeren: deze werden gecontroleerd en zijn niet-asbestverdacht.

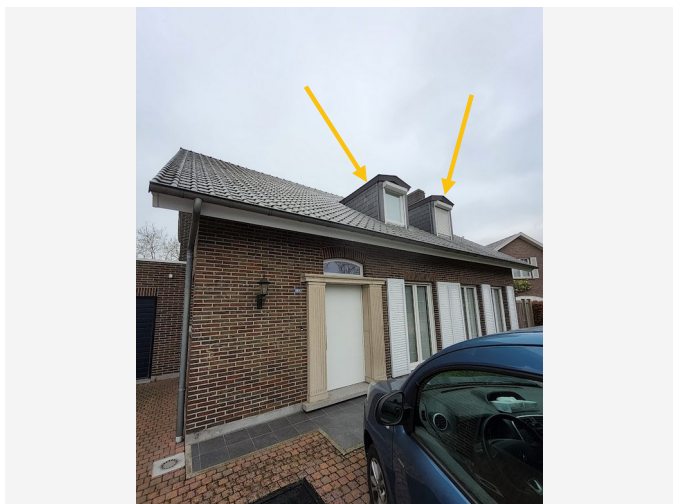
Vrije foto

Het dak van de dakkapellen werd afgewerkt met zink: dit is niet-asbestverdacht.

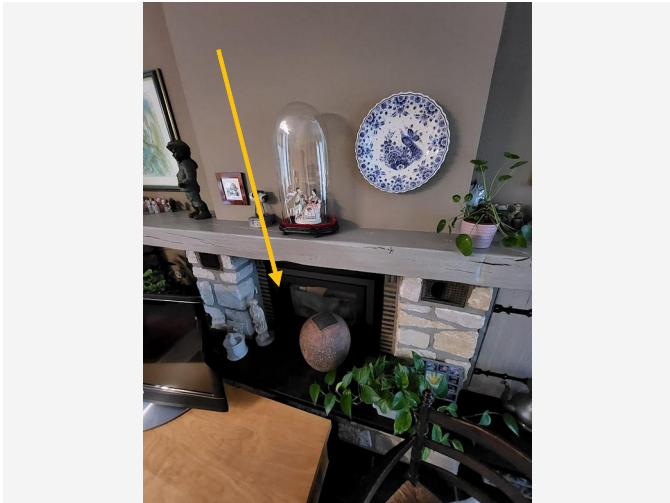
Vrije foto

De inbouw cassette op hout is van 2015 en is dus niet-asbestverdacht.

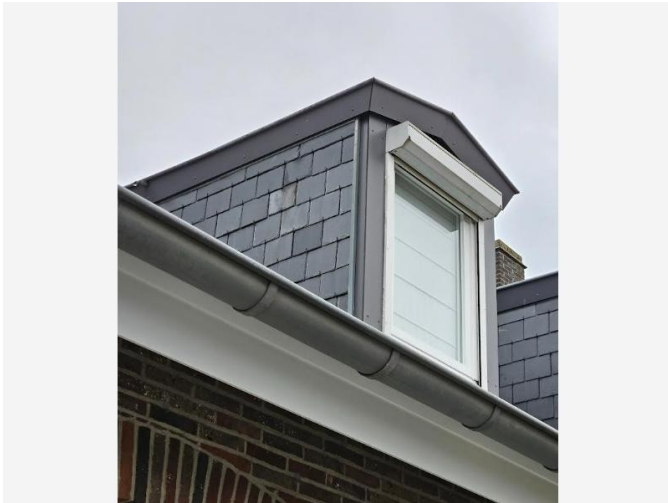
Vrije foto

De zijanten van de dakkapellen vooraan de woning zijn afgewerkt met natuurleien: deze zijn niet-asbestverdacht.

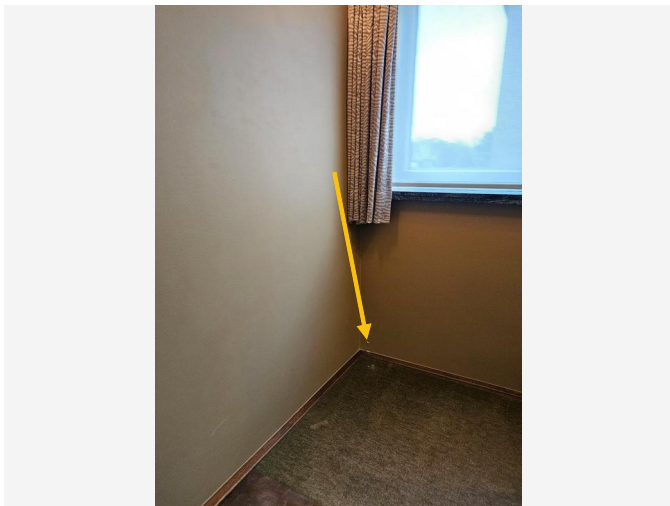
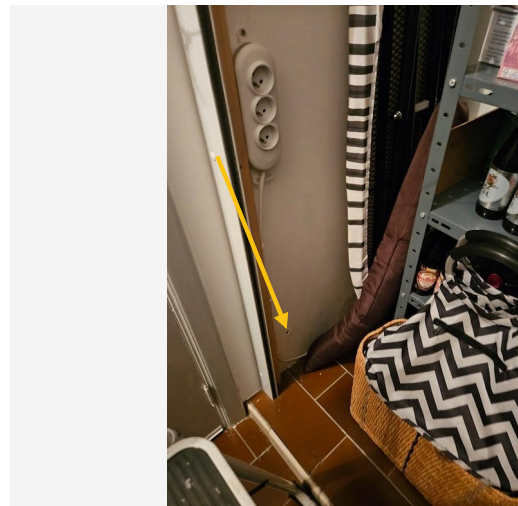
Geen asbest

| # | Type | Referentie | Resultaat |
|---|---|---|---|
| 13.1 | Mengmonster | MM01 | Geen asbest |

| Beschrijving | Pleister muren traphal + keuken + sas |

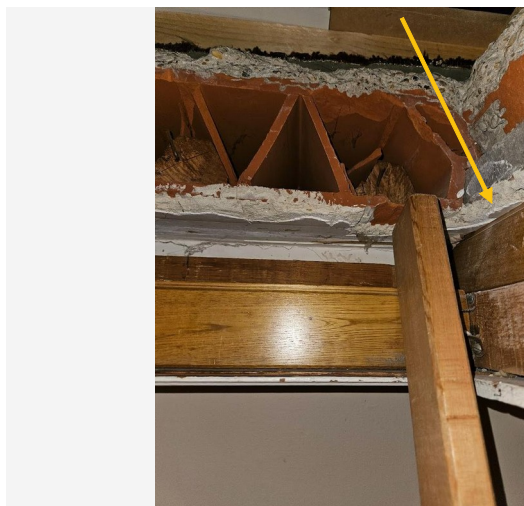
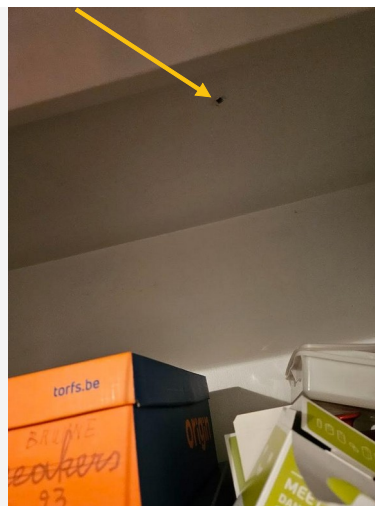
## Fiche 14: Pleister plafonds traphal + sas

Geen asbest

| # | Type | Referentie | Resultaat |
|---|---|---|---|
| 14.1 | Mengmonster | MM02 | Geen asbest |
