# Asbestinventarisatattest

Felix Timmermanslaan 9, 1980 Zemst

Attestnummer : 20250423-000470.000

**Niet-asbestveilig**

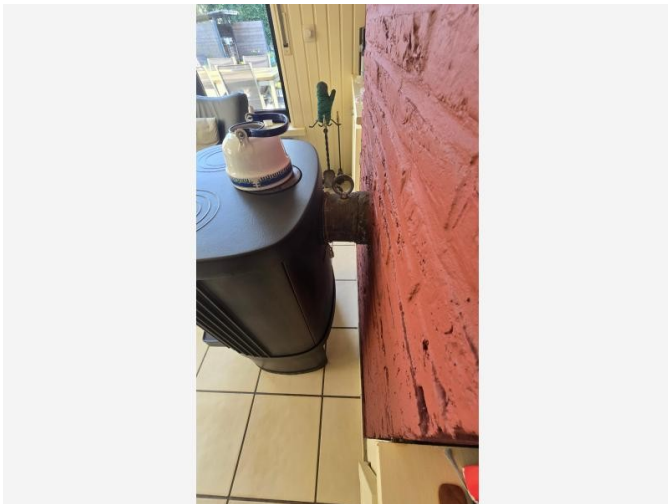
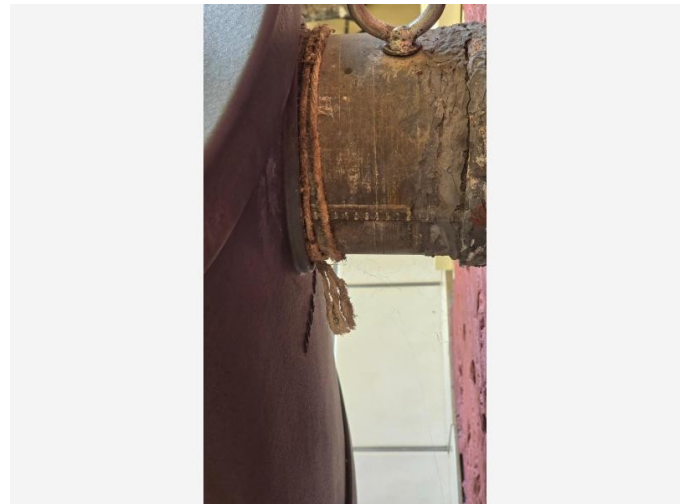
Enkel risico bij onderhoud van het toestel

| Eindbeoordeling materiaalrisico | Hoog materiaalrisico en/of hoge kans op vezelvrijgave |

| Gebondenheid | Categorie 3: niet-hechtgebonden met weinig of geen matrix |
| Asbestsoort (vezeltype) | Alleen chrysotiel |
| Asbestconcentratie | Hoog ( $\geq 50\%$ ) |
| Toestand van het materiaal | Matig beschadigd, matig verweerd |

| # | Type | Referentie | Resultaat |
|---|---|---|---|
| 1.1 | Puntmonster | 2 | Chrysotiel |

| Opmerking | <p>60% chrysotiel</p> <p>De koord bevindt zich aan de achterzijde waar de buis geconnecteerd staat aan de kachel.</p> <p>Mogelijk bevinden er zich ook in de kachel nog asbesthoudende koorden.</p> <p>Deze lengte is een beredeneerde schatting. Er worden geen rechten verleend aan deze maten.</p> |

**Dringend verwijderen**

- vervang de asbestkoord bij onderhoudswerken.

- Eenvoudige handelingen: mag via doe-het-zelf of door werknemer(s) met opleidingsattest eenvoudige handelingen  
EH via doe-het zelf : Bij het verwijderen van asbestkoord komt relatief veel stof vrij , deze goed vochtig maken door verneveling ,

Standaard dragen van de nodige wegwerp beschermingsmiddelen FFP 3 masker , handschoenen en tyvec CAT III type 5-6

Verpak de koord in dubbel plasticzak (kan niet aangeboden worden op een containerpark , dit is losgebonden) , biedt het afval aan bij een erkend verwerkingsbedrijf

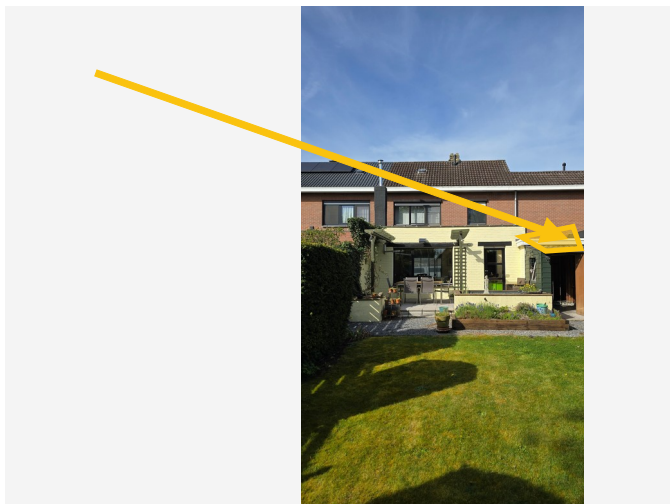
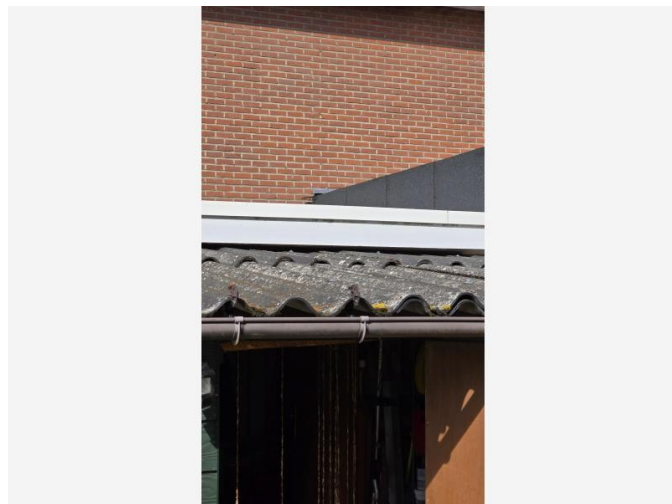
Reinigen/afschuren/ontmossen golfplaten (golfplaten mogen op geen enkele manier gereinigd of afgeschuurd worden. Totaalverbod sinds 27 april 2019)

| Eindbeoordeling materiaalarisico | Laag materiaalarisico en/of verlaagde kans op vezelvrijgave |
| Opmerking | De golfplaten zijn in relatief goede staat. |

| Asbestsoort (vezeltype) | Crocidoliet aanwezig |
| Toestand van het materiaal | Licht beschadigd, licht verweerd. Intact calciumsilicaatmateriaal of categorie III 'gebondenheid' |

| Opmerking | <p>De golfplaten zijn visueel en volgens expertise als asbestverdacht beschouwd. Ter verduidelijking gaat het hier om de dakplaten en niet de gevelplaten. Deze worden in een andere fiche ook besproken.</p> <p>De vermelde oppervlaktes, diktes en volumes betreffen een beredeneerde schatting. Er worden geen rechten verleend aan deze oppervlaktes/diktes/volumes.</p> |

Verwijderen

- Verwijder dit asbestmateriaal zo snel mogelijk. Volg de toestand goed op.
- Hemelwater dat afspoelt van asbestcement daken of gevels kan asbestdeeltjes bevatten. Gebruik het enkel voor gesloten circuits (bv. spoelen toiletten). Reinig na het vervangen van het dak of de gevel de dakgoten en regenwaterput of -ton om asbesthoudend sediment of slib te verwijderen

- Eenvoudige handelingen: mag via doe-het-zelf of door werknemer(s) met opleidingsattest eenvoudige handelingen  
Standaard dragen van de nodige wegwerp beschermingsmiddelen FFP 3 masker , handschoenen en tyvec CAT III type 5-6

Indien mogelijk de ondervloer afdekken , golfplaten voorzichtig verwijderen, extra fixeren, niet breken , niet gooien, onmiddellijk verpakken of voorzichtig in container met asbest bag plaatsen. Voldoende benevelen/bevochtigen tijdens de duur van de werken. Indien golfplaten in slechte staat zijn en kans bestaat op breken : Eenvoudige handeling opgeleid personeel , alle werknemer(s) moeten wel beschikken over een opleidingsattest eenvoudige handelingen 8u

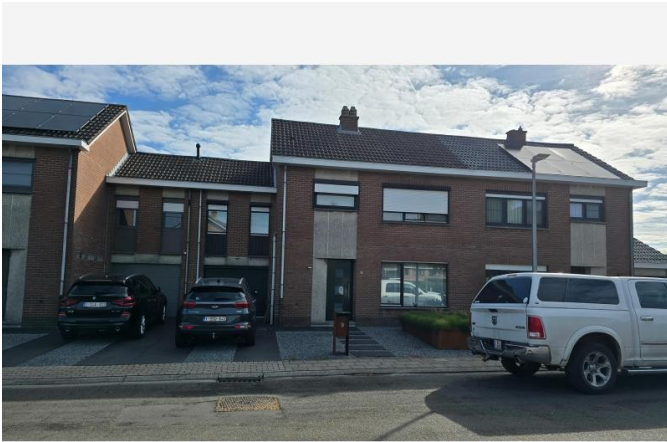
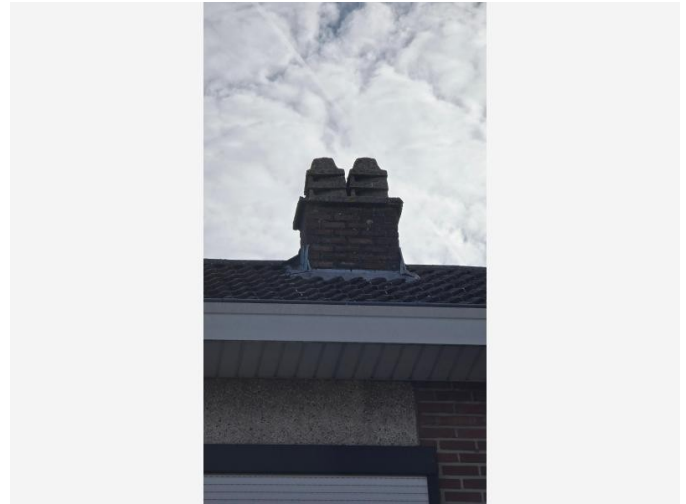
| Eindbeoordeling materiaalrisico | Verhoogd materiaalrisico en/of verhoogde kans op vezelvrijgave |

| Asbestsoort (vezeltype) | Crocidoliet aanwezig |
| Toestand van het materiaal | Licht beschadigd, licht verweerd. Intact calciumsilicaatmateriaal of categorie III 'gebondenheid' |

| Opmerking | <p>Een staalname was gezien de locatie niet mogelijk hierdoor moet de toepassing als asbestverdacht opgenomen worden.</p> <p>De vermelde oppervlaktes, diktes, gewichten en volumes betreffen een berekende schatting. Er worden geen rechten verleend aan deze oppervlaktes/diktes/volumes.</p> |

Verwijderen

- Zorg voor een veilig beheer. Vermijd het beschadigen van het asbestmateriaal. Controleer de toestand jaarlijks op wijzigingen.
- Voer bijkomende staalname(s) uit.

- Eenvoudige handelingen: mag via doe-het-zelf of door werknemer(s) met opleidingsattest eenvoudige handelingen  
De hoed kan voorzichtig losgebeiteld worden , extra bevochtigen om stof te voorkomen  
Standaard dragen van de nodige wegwerp beschermingsmiddelen FFP 3 masker , handschoenen en tyvec CAT III type 5-6  
Bij de gemeente/containerpark afsluitzakken halen om dubbel in te pakken en af te voeren naar het containerpark als hechtgebonden asbestafval.  
Zie ook link Zie <https://ovam.vlaanderen.be/wie-mag-wat-verwijderen>

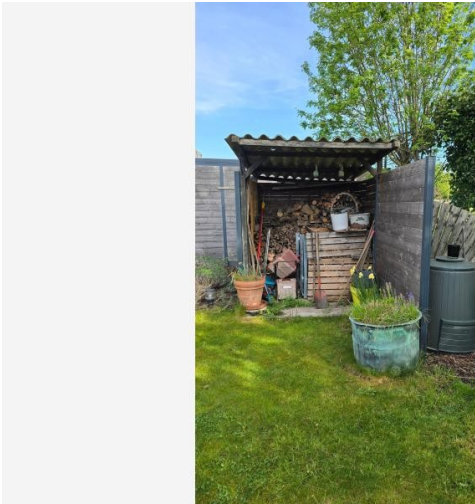
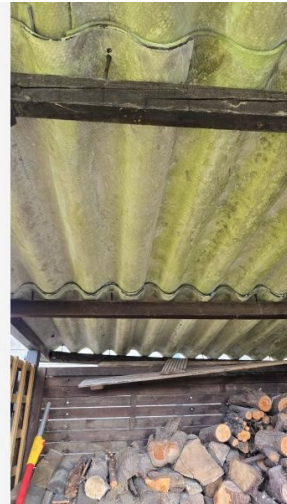
| Eindbeoordeling materiaalarisico | Verhoogd materiaalarisico en/of verhoogde kans op vezelvrijgave |
| Opmerking | De golfplaten zijn in slechte staat. |

| Asbestsoort (vezeltype) | Crocidoliet aanwezig |

| Opmerking | De golfplaten zijn visueel en volgens expertise als asbestverdacht beschouwd. De vermelde oppervlaktes, diktes en volumes betreffen een beredeneerde schatting. Er worden geen rechten verleend aan deze oppervlaktes/diktes/volumes. |

Verwijderen

- Verwijder dit asbestmateriaal zo snel mogelijk. Volg de toestand goed op.
- Hemelwater dat afspoelt van asbestcement daken of gevels kan asbestdeeltjes bevatten. Gebruik het enkel voor gesloten circuits (bv. spoelen toiletten). Reinig na het vervangen van het dak of de gevel de dakgoten en regenwaterput of -ton om asbesthoudend sediment of slib te verwijderen

- Eenvoudige handelingen: enkel door erkend asbestverwijderaar  
De golfplaten zijn in slechte staat waardoor er kans is op breken:

Eenvoudige handeling opgeleid personeel, alle werknemer(s) moeten wel beschikken over een opleidingsattest eenvoudige handelingen 8u.

DRAAG ALTIJD EEN FFP3 MASKER + TIVEC type 3 KLASSE 5/6

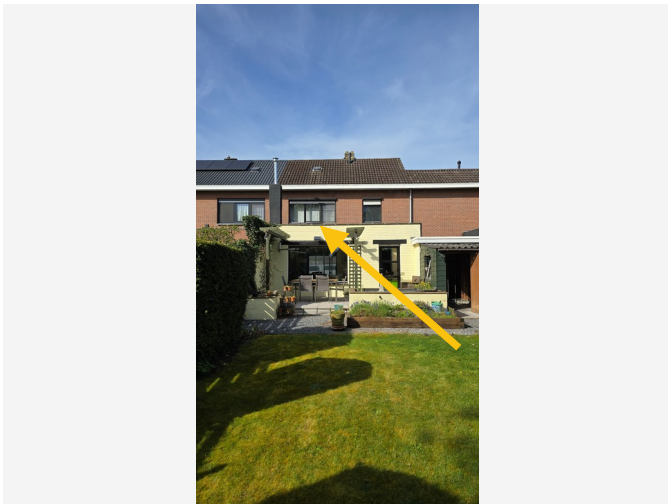
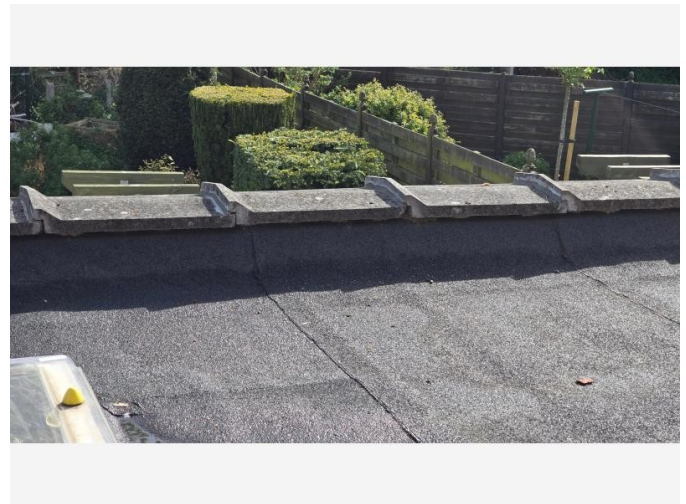
| Opmerking | <p>Het gaat over +- (.6) lopende meter van +- (.20) cm breed.</p> <p>De vermelde oppervlaktes, diktes, gewichten en volumes betreffen een berekende schatting. Er worden geen rechten verleend aan deze oppervlaktes/diktes/volumes.</p> |

- Eenvoudige handelingen: mag via doe-het-zelf of door werknemer(s) met opleidingsattest eenvoudige handelingen  
EH via doe-het zelf : De dekstenen kunnen voorzichtig losgebeiteld worden , extra bevochtigen om stof te voorkomen

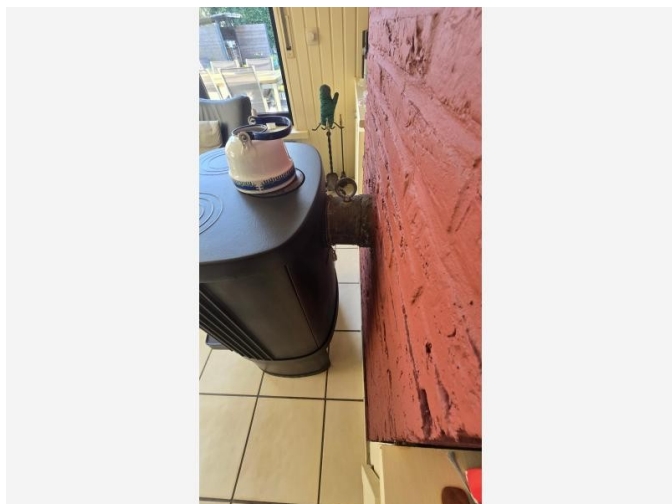
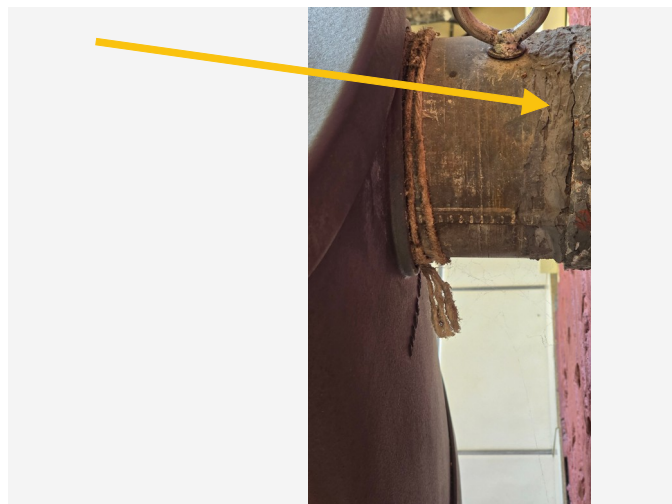
## Fiche 15: Kitwerk tussen kachel en aansluiting buis

Geen asbest

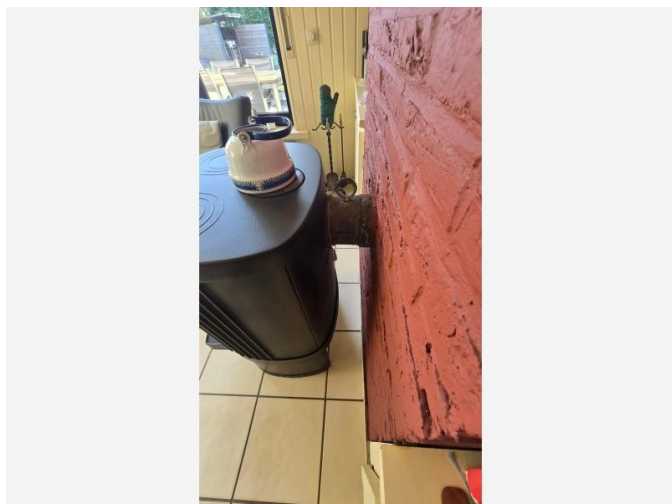
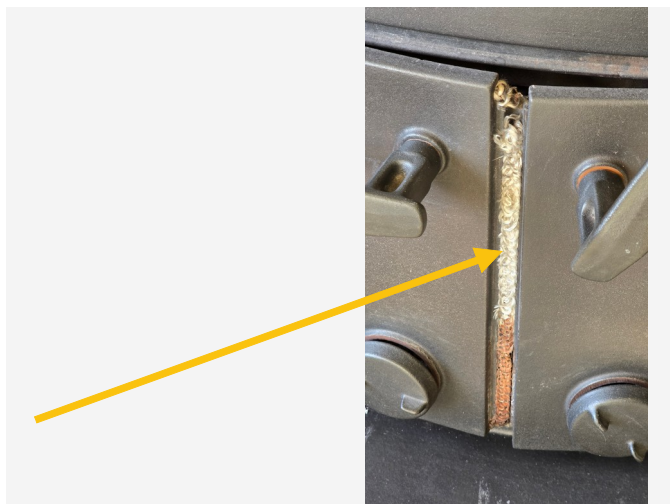
## Fiche 16: Kachelkoord binnenzijde deur

Geen asbest

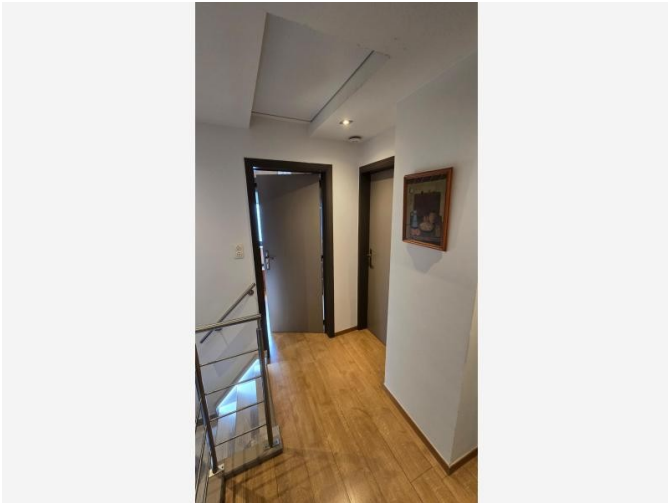
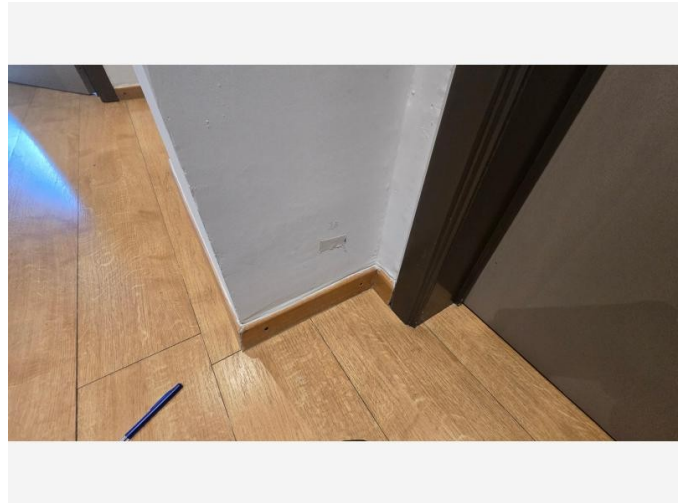
## Fiche 17: Pleisterwerk muren

Geen asbest
