# Asbestinventarisatattest

Diepenbroekstraat 22, 9230 Wetteren

Attestnummer : 20250418-000185.000

Uitgegeven op : 18.04.2025

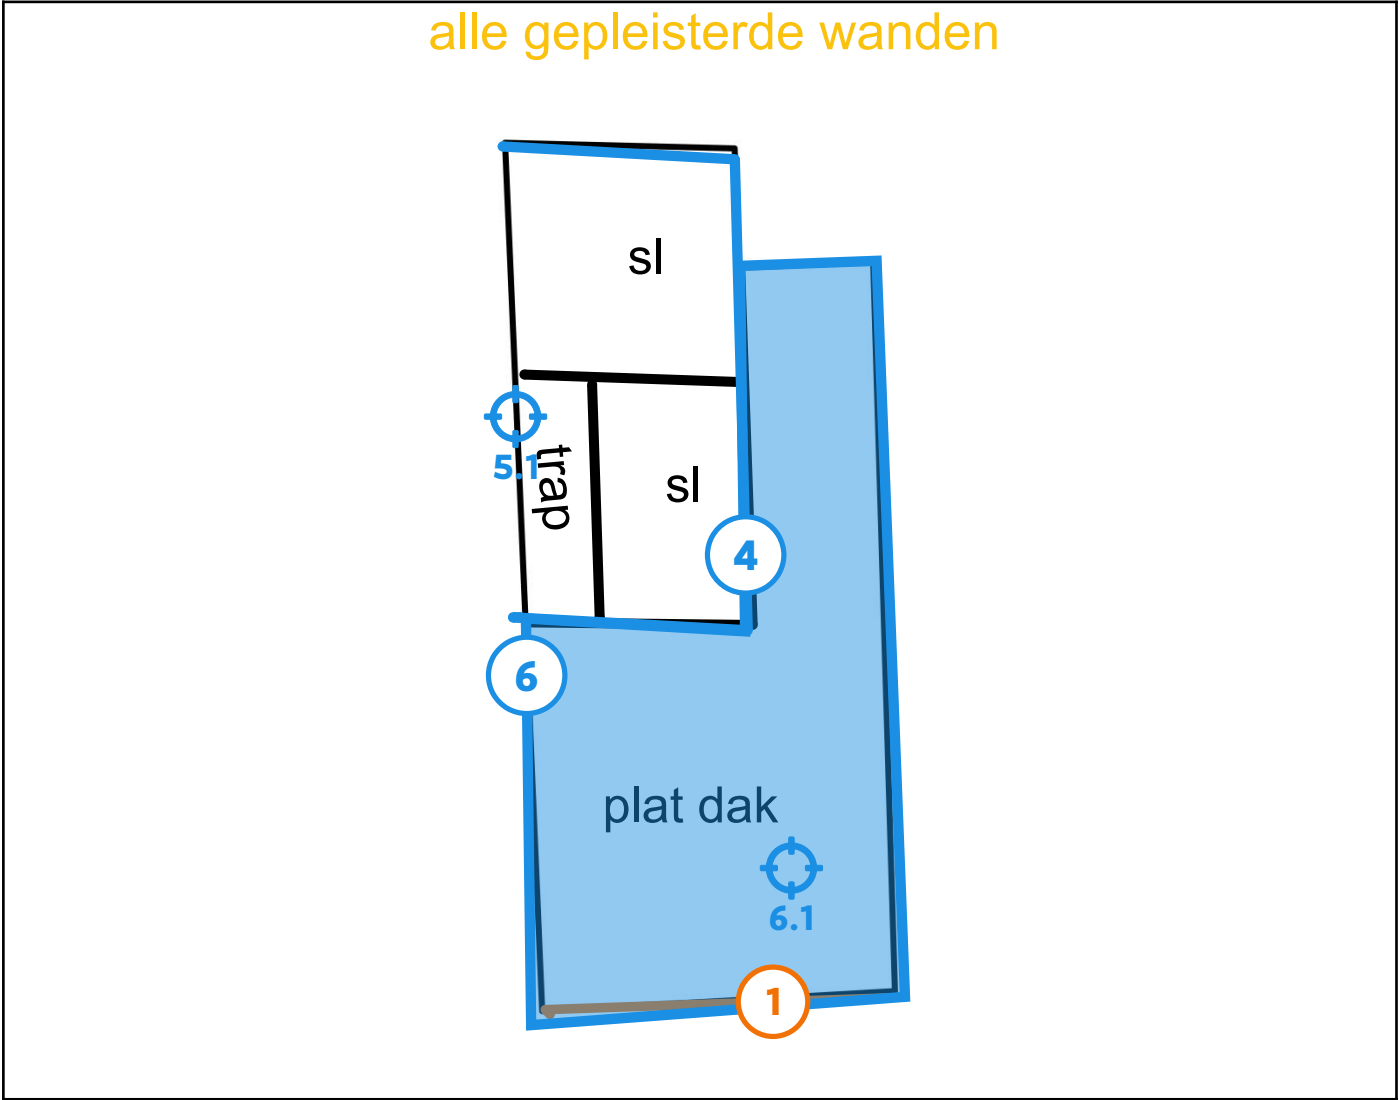
# Plan 1.2: Hoofdgebouw plan 1e

| Beschrijving | Type | Actie |
|---|---|---|
| 1. Asbest dekstenen | Asbestmateriaal | Verwijderen |

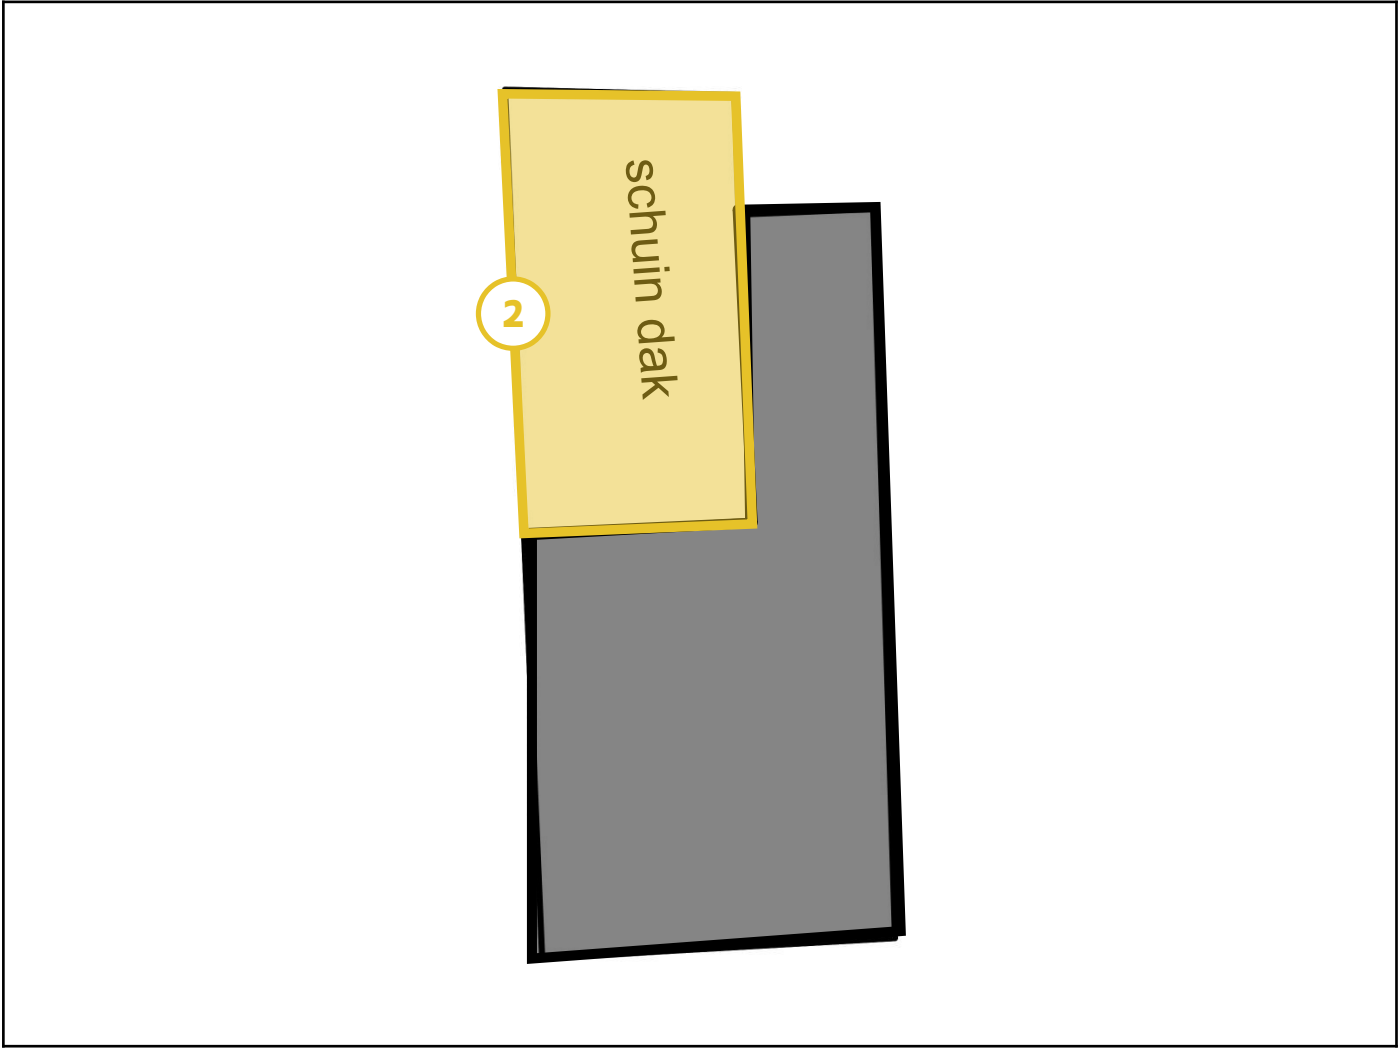
# Plan 1.3: Hoofdgebouw plan dak

| Beschrijving | Type | Actie |
|---|---|---|
| 2. menuiserie onderdak | Asbestmateriaal | Zorgvuldig beheren |

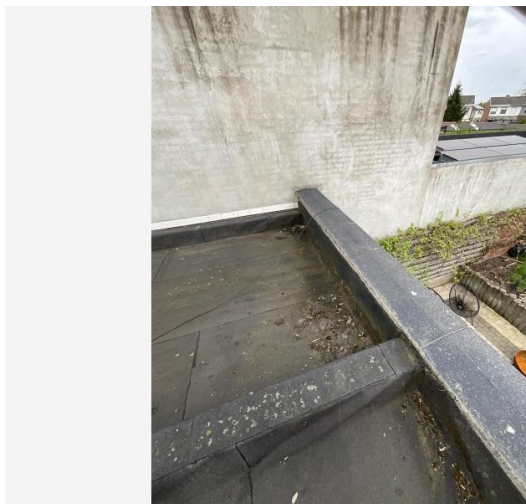
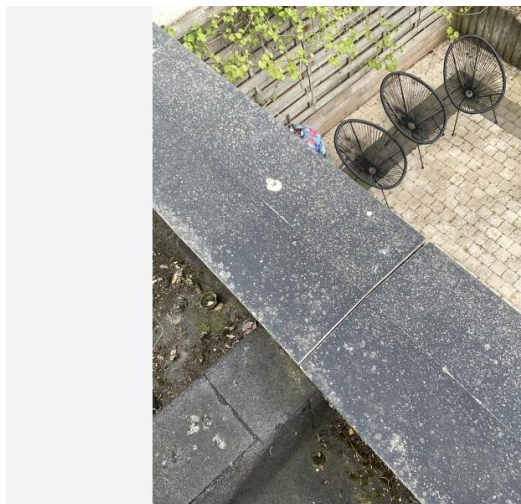
Overzichtsfoto

Detailfoto

Het asbestmateriaal valt onder de mijlpaal van 2040.

Verwijderen

| Eindbeoordeling materiaalrisico | Verhoogd materiaalrisico en/of verhoogde kans op vezelvrijgave |

| Toestand van het materiaal | Matig beschadigd, matig verweerd |

| Beschrijving | Asbest dekstenen |

- Zorg voor een veilig beheer. Vermijd het beschadigen van het asbestmateriaal. Controleer de toestand jaarlijks op wijzigingen.
- Hemelwater dat afspoelt van asbestcement daken of gevels kan asbestdeeltjes bevatten. Gebruik het enkel voor gesloten circuits (bv. spoelen toiletten). Reinig na het vervangen van het dak of de gevel de dakgoten en regenwaterput of -ton om asbesthoudend sediment of slib te verwijderen
- Voer bijkomende staalname(s) uit.

- Eenvoudige handelingen: mag via doe-het-zelf of door werknemer(s) met opleidingsattest eenvoudige handelingen  
Bij het uitvoeren van eenvoudige handelingen, zoals toegestaan via doe-het-zelfmethoden of door werknemers met een opleidingsattest, is het gebruik van de juiste persoonlijke beschermingsmiddelen (PBM's) verplicht om blootstelling aan asbestvezels te voorkomen. Wij adviseren echter om asbest te laten verwijderen door een werknemer met opleidingscertificaat. Maar het is ook toegestaan via de doe-het-zelfmethode, mits de juiste voorzorgsmaatregelen en PBM's in acht worden genomen. De te gebruiken PBM's zijn:

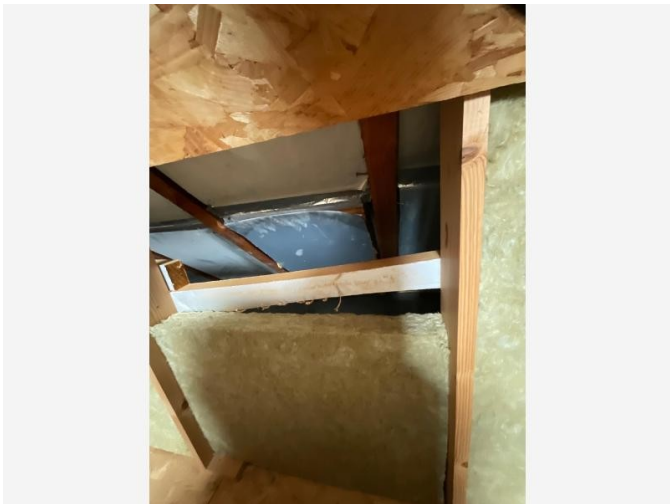
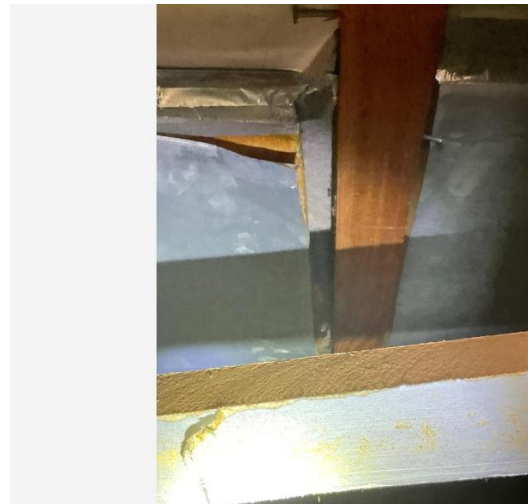
Overzichtsfoto

Detailfoto

Het asbestmateriaal valt onder de mijlpaal van 2040.

Zorgvuldig beheren

| Eindbeoordeling materiaalrisico | Zeer laag materiaalrisico en/of zeer lage kans op vezelvrijgave |

| Toestand van het materiaal | Licht beschadigd, licht verweerd. Intact calciumsilicaatmateriaal of categorie III 'gebondenheid' |

| Beschrijving | menuiserite onderdak |

- Zorg voor een veilig beheer. Vermijd het beschadigen van het asbestmateriaal. Controleer de toestand jaarlijks op wijzigingen.
- Zorg voor een veilig beheer en verwijder dit asbestmateriaal wanneer het bij werken eenvoudig bereikbaar wordt. Controleer de toestand jaarlijks op wijzigingen.
- Voer bijkomende staalname(s) uit.

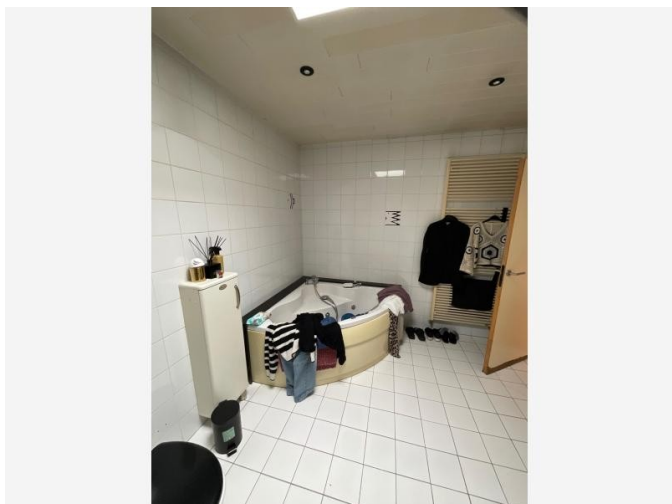
Vrije foto

Achter de tegels bevindt zich faiancelijm. Deze moet volgens het IP verplicht bemonsterd worden. Tijdens de inspectie heeft de inspecteur geen faiancelijm aangetroffen, maar heeft hij wel een sterk vermoeden dat zich deze achter de tegels bevindt. Let op bij werken aan deze plaatsen. Faiancelijm kon vroeger asbesthoudend zijn. Een bijkomend onderzoek is aangeraden indien er werken gepland zijn.

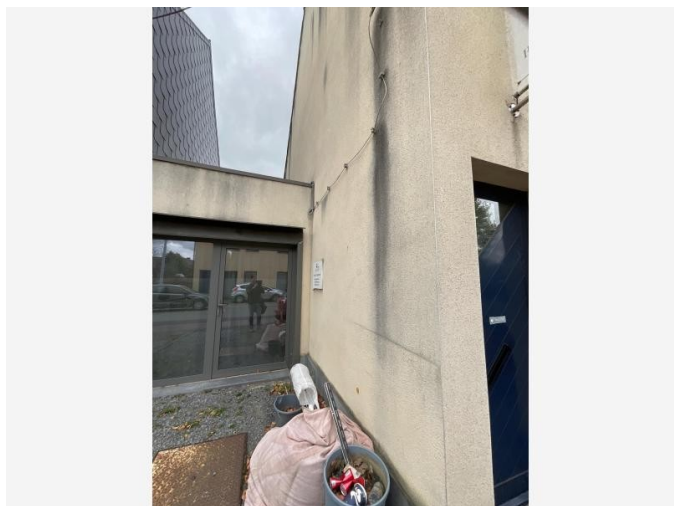
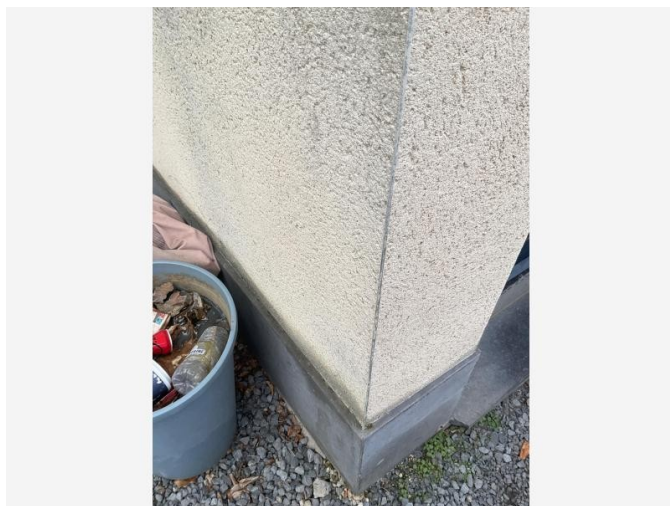
## Fiche 4: crepi gevel

Overzichtsfoto

Detailfoto

Geen asbest

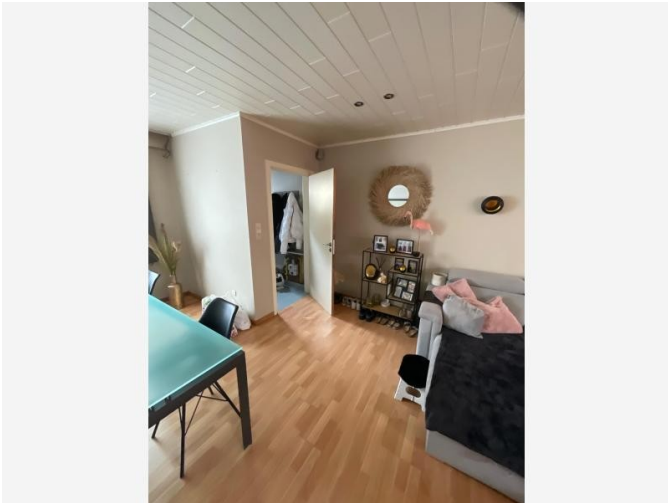
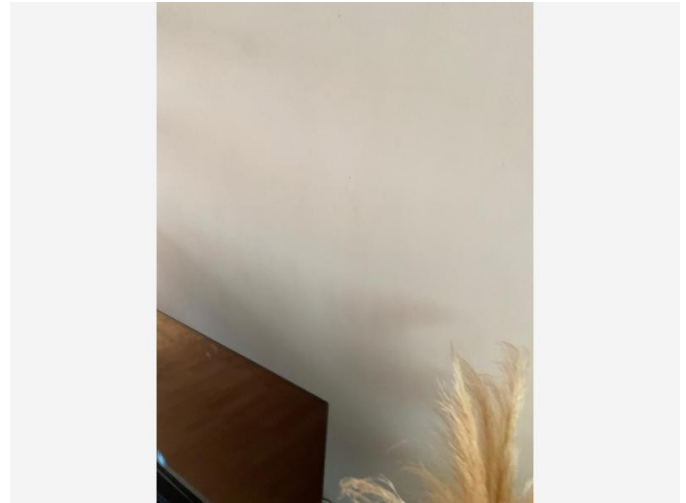
## Fiche 5: pleisterwerk wanden

Overzichtsfoto

Detailfoto

Geen asbest

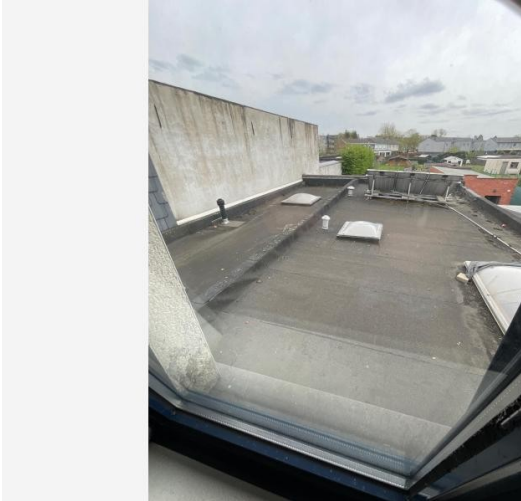
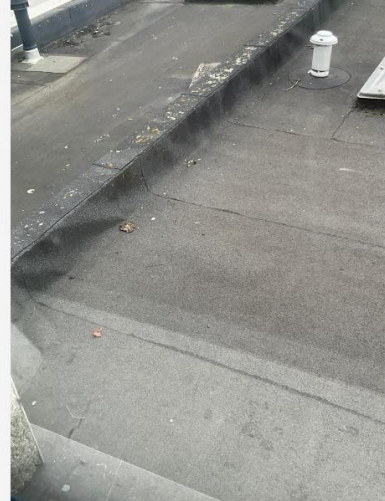
## Fiche 6: roofing dak

Overzichtsfoto

Detailfoto

Geen asbest

| Opmerking | <p>Geschatte hoeveelheid.</p> <p>Enkel de bovenste laag werd gecontroleerd. De uitslag kan dus geen uitspraak doen over ondergelegen lagen.</p> |
