# Asbestinventarisatetest

Roombaardstraat 21, 9810 Nazareth-De Pinte

Attestnummer : 20250416-000171.001

Uitgegeven op : 30.04.2025

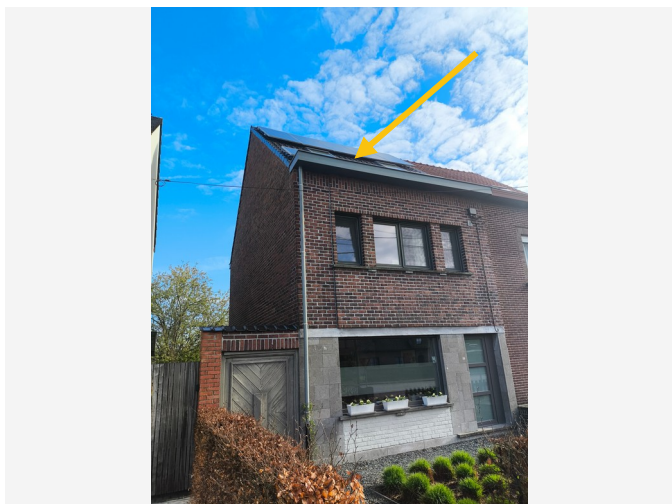
**Reden:** Het te onderzoeken materiaal situeert zich hoger dan 3,50 m te rekenen vanaf een veilige ondergrond

**Uitleg van de asbestdeskundige:** Middellange termijnbeperking

hoogte +3,5m

Bij werken kan een stelling geplaatst worden om bijkomend te controleren

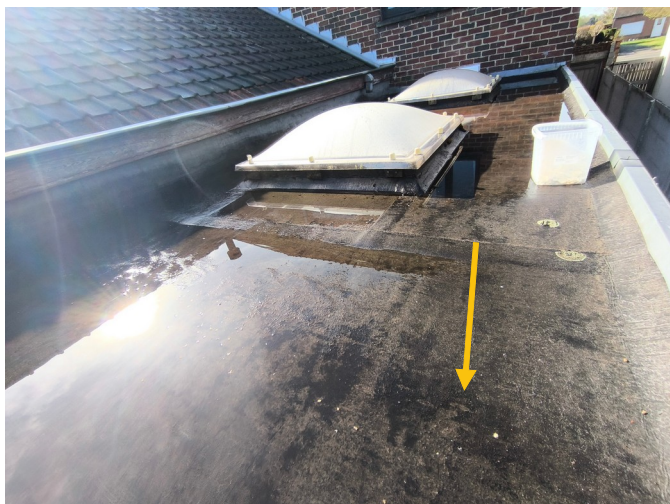
De dakdichting is gecontroleerd en is niet verdacht.

Mogelijks kunnen er nog asbestverdachte onderlagen aanwezig zijn.

Het is aangewezen om extra controle uit te voeren tot op de drager bij eventuele renovatiewerken. De vermelde oppervlaktes, diktes en volumes betreffen een beredeneerde schatting. Er worden geen rechten verleend aan deze oppervlaktes/diktes/volumes.

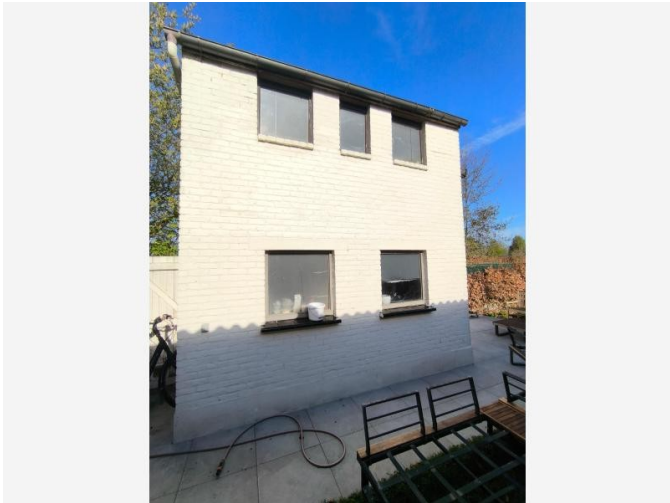
geen verdachte toepassingen vastgesteld

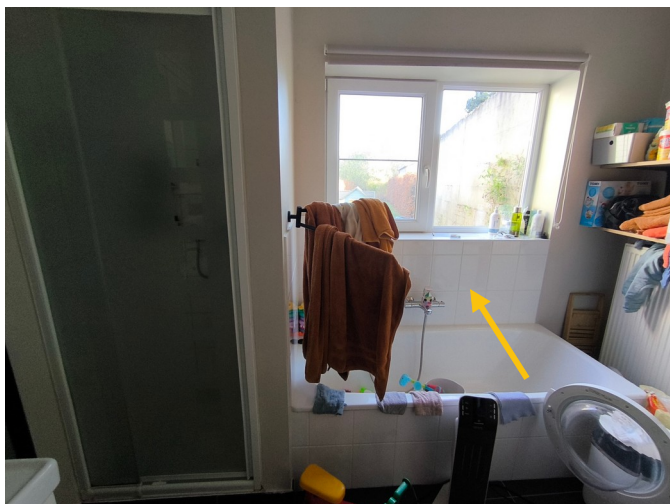
In het inspectieprotocol is een monsternamen van tegellijm verplicht om dit te identificeren als niet-asbesthoudend. Er waren geen facturen ter beschikking die bevestigen dat de tegels na 2001 waren geplaatst. Er waren geen bestaande beschadigingen aan de wandtegels om de lijm voldoende te kunnen inspecteren. Om dit af te toetsen is het aangewezen om bij eventuele renovatiewerken aan de tegels verder onderzoek/staalname te laten uitvoeren ter controle.

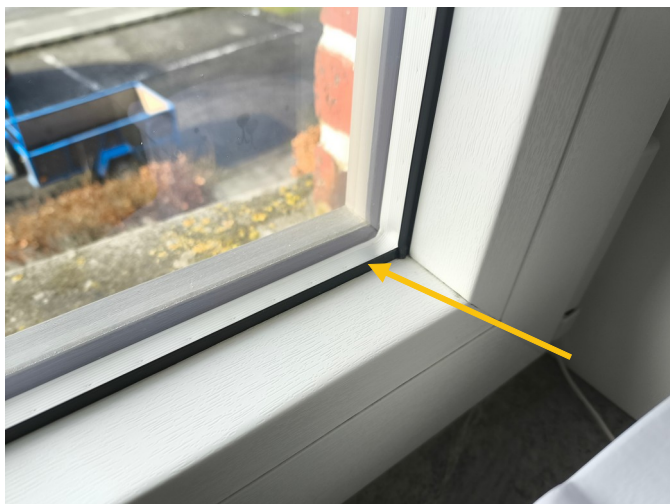
De mastiek werd gecontroleerd en als niet-asbesthoudend beschouwd. (zacht en elastisch)

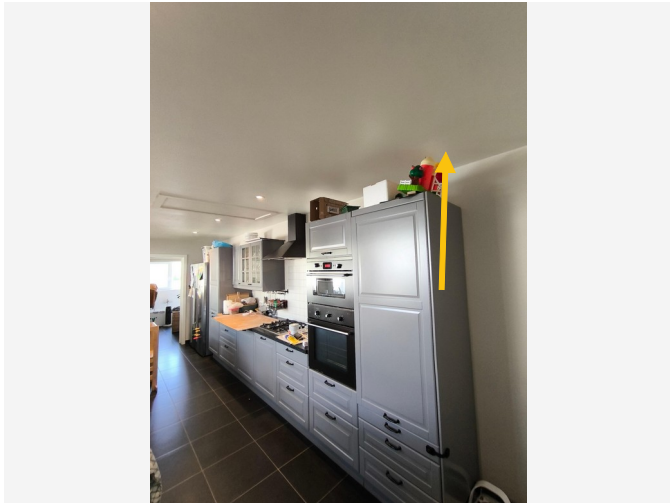
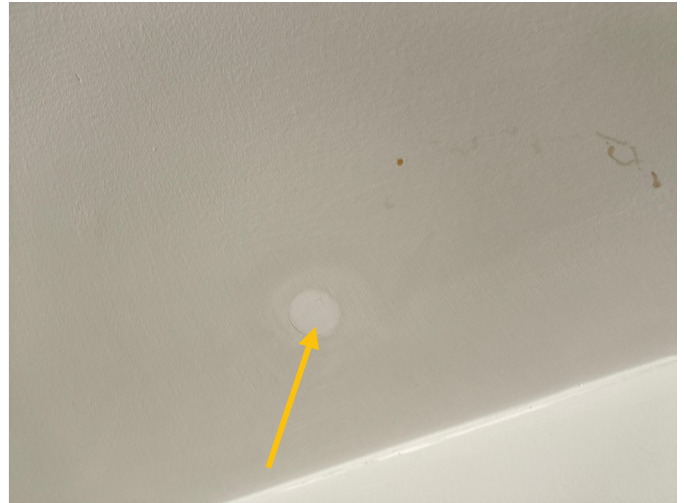
## Fiche 6: Plafondpleister

Geen asbest

| Opmerking | <p>Volgens het inspectieprotocol is een monstername van het pleisterwerk verplicht om dit te identificeren als niet-asbesthoudend.</p> <p>Locatie staalnames: individuele ruimte: NVT / natte ruimte: keuken 2x/ stookplaats:NVT / traphal: NVT</p> <p>De vermelde oppervlaktes en volumes betreffen een beredeneerde schatting. Er worden geen rechten verleend aan deze oppervlaktes/volumes. De dikte is een schatting die voorkomt uit de monsterplaatsen en is daarom niet altijd representatief.</p> <p>Enkele plafonds zijn afgewerkt met valse plafonds in plaatmateriaal. Het is niet duidelijk of er pleisterwerk aanwezig is achter deze valse plafonds, het is aangewezen om bijkomend onderzoek uit te voeren bij werken.</p> <p>Er is maar 1 ruimte aanwezig met pleisterwerk .</p> <p>Er is een mengmonster van 2 punten genomen , mogelijke aanwezige asbestvezels zijn niet homogeen verdeeld in het pleisterwerk.</p> |

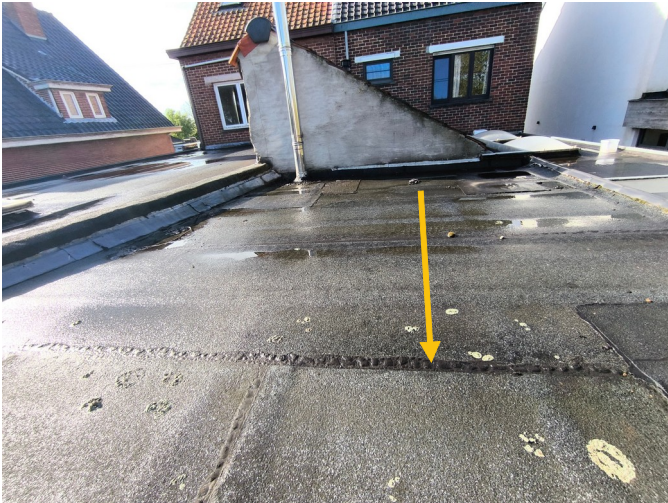
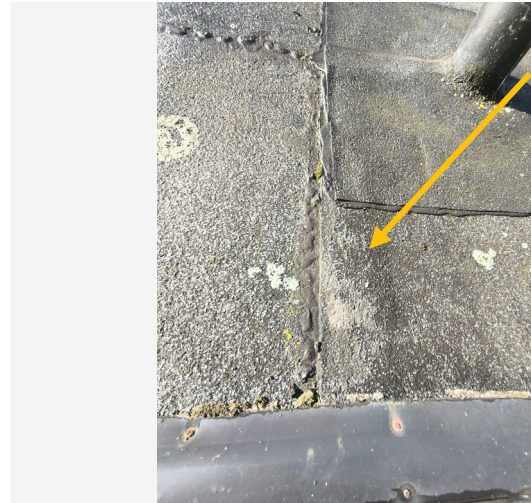
## Fiche 7: Roofing (met staalname)

Geen asbest

| Opmerking | Er werd een staal genomen aan een overlappend stuk roofing waardoor de waterdichtheid van de dakbedekking niet in het gedrang. Het is niet duidelijk of er asbestverdachte onderlagen aanwezig zijn.. De vermelde oppervlaktes, diktes en volumes betreffen een beredeneerde schatting. Er worden geen rechten verleend aan deze oppervlaktes/diktes/volumes. |

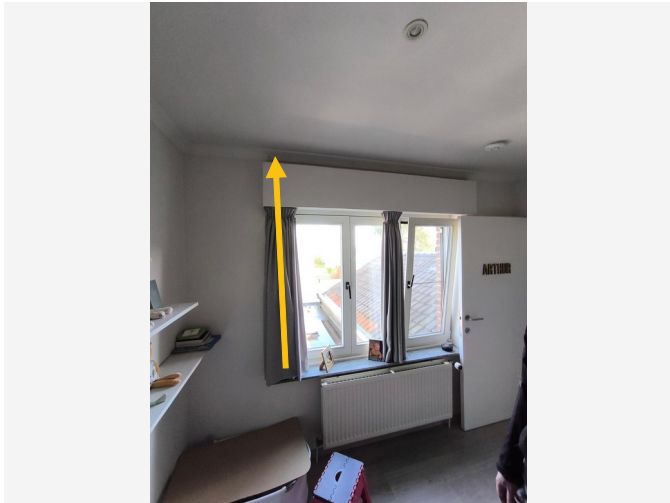
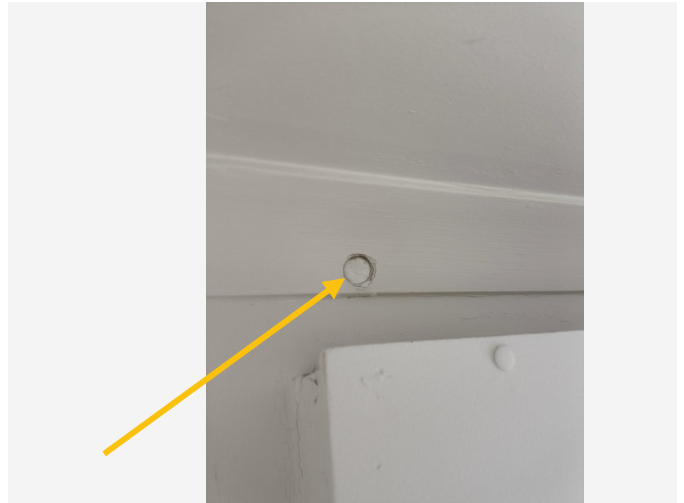
## Fiche 8: Sierpleister

Geen asbest

| Opmerking | <p>Volgens het inspectieprotocol is een monstername van het pleisterwerk verplicht om dit te identificeren als niet-asbesthoudend.</p> <p>Locatie staalnames: individuele ruimte:kamer / natte ruimte: NVT/<br/>stookplaats: NVT / traphal: NVT</p> <p>De vermelde oppervlaktes en volumes betreffen een beredeneerde schatting. Er worden geen rechten verleend aan deze oppervlaktes/volumes. De dikte is een schatting die voorkomt uit de monsterplaatsen en is daarom niet altijd representatief.</p> <p>Er bevinden zich enkele valse wanden. Het is niet duidelijk of er pleisterwerk aanwezig is achter deze valse wanden, het is aangewezen om bijkomend onderzoek uit te voeren bij werken.</p> |

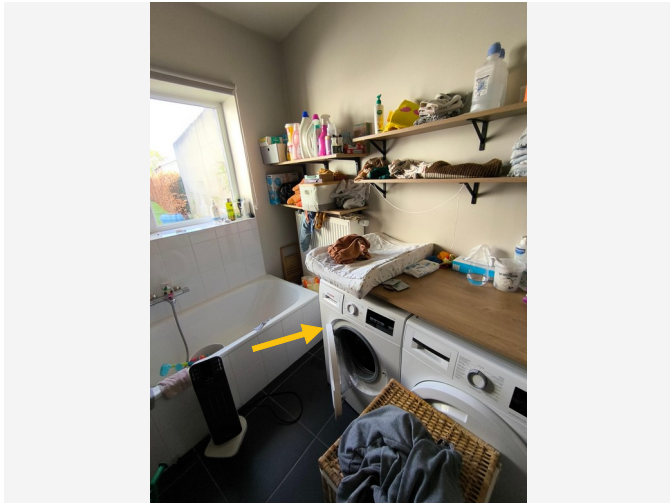
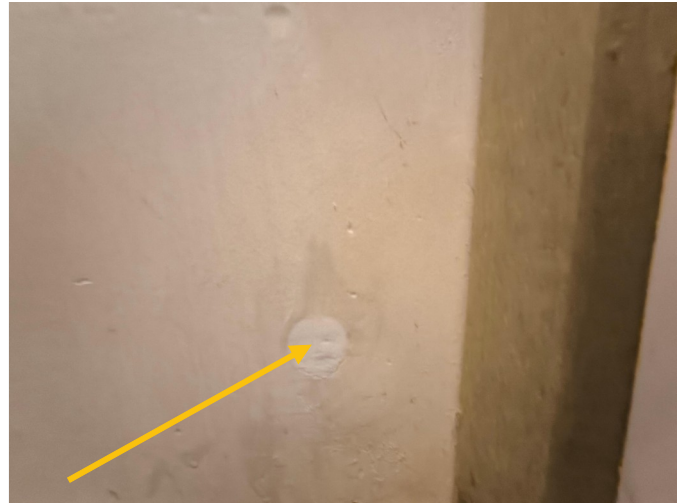
## Fiche 9: Muurpleister

Geen asbest

| Opmerking | <p>Volgens het inspectieprotocol is een monstername van het pleisterwerk verplicht om dit te identificeren als niet-asbesthoudend.</p> <p>Locatie staalnames: individuele ruimte:living / natte ruimte: keuken/ stookplaats:bemonsterd (badkamer) / traphal: bemonsterd</p> <p>De vermelde oppervlaktes en volumes betreffen een beredeneerde schatting. Er worden geen rechten verleend aan deze oppervlaktes/volumes. De dikte is een schatting die voorkomt uit de monsterplaatsen en is daarom niet altijd representatief.</p> <p>Er bevinden zich enkele valse wanden. Het is niet duidelijk of er pleisterwerk aanwezig is achter deze valse wanden, het is aangewezen om bijkomend onderzoek uit te voeren bij werken.</p> |

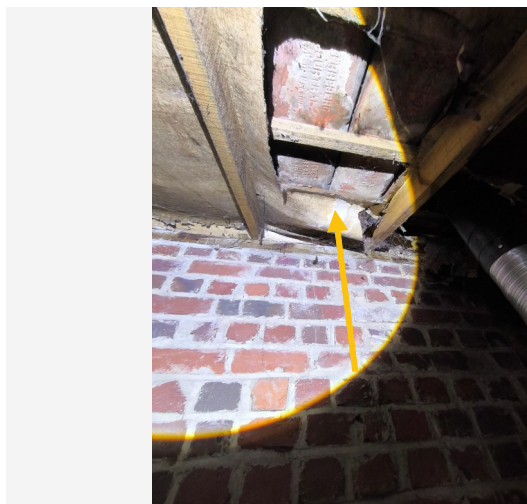
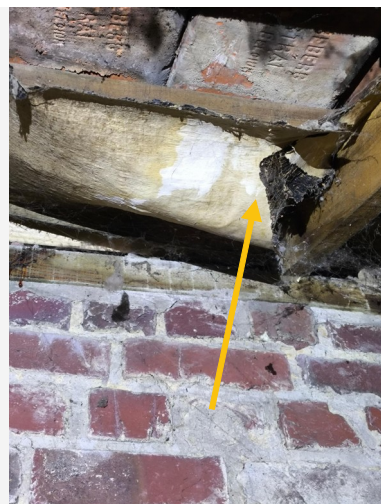
Geen asbest

| Opmerking | De vermelde oppervlaktes, diktes en volumes betreffen een beredeneerde schatting. Er worden geen rechten verleend aan deze oppervlaktes/diktes/volumes. |
