# Asbestinventarisatattest

Coupurestraat 5, 9470 Denderleeuw

Attestnummer : 20250403-000452.000

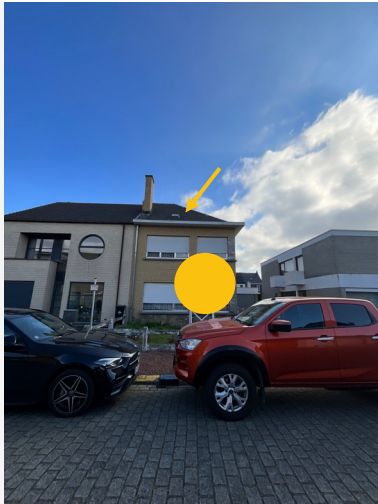
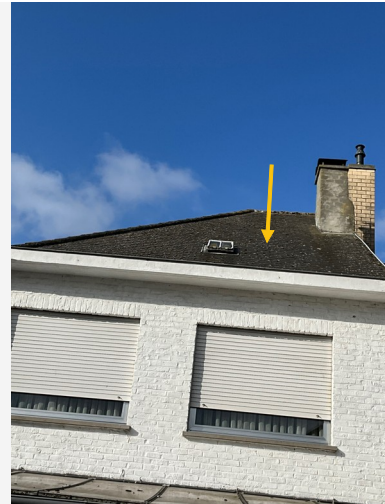
Het asbestmateriaal valt onder de mijlpaal van 2034.

Reinigen/afschuren/ontmossen leien (leien mogen op geen enkele manier gereinigd of afgeschuurd worden. Totaalverbod sinds 27 april 2019)

| Eindbeoordeling materiaalisico | Verhoogd materiaalisico en/of verhoogde kans op vezelvrijgave |

| Asbestsoort (vezeltype) | Crocidoliet aanwezig |
| Toestand van het materiaal | Licht beschadigd, licht verweerd. Intact calciumsilicaatmateriaal of categorie III 'gebondenheid' |

| Beschrijving | Dakleien |

- Verwijder dit asbestmateriaal zo snel mogelijk. Volg de toestand goed op.
- Hemelwater dat afspoelt van asbestcement daken of gevels kan asbestdeeltjes bevatten. Gebruik het enkel voor gesloten circuits (bv. spoelen toiletten). Reinig na het vervangen van het dak of de gevel de dakgoten en regenwaterput of -ton om asbesthoudend sediment of slib te verwijderen
- Voer bijkomende staalname(s) uit.

Indien mogelijk de ondervloer afdekken , leien voorzichtig verwijderen, extra fixeren, niet breken , niet gooien, onmiddellijk verpakken of voorzichtig in container met asbest bag plaatsen.

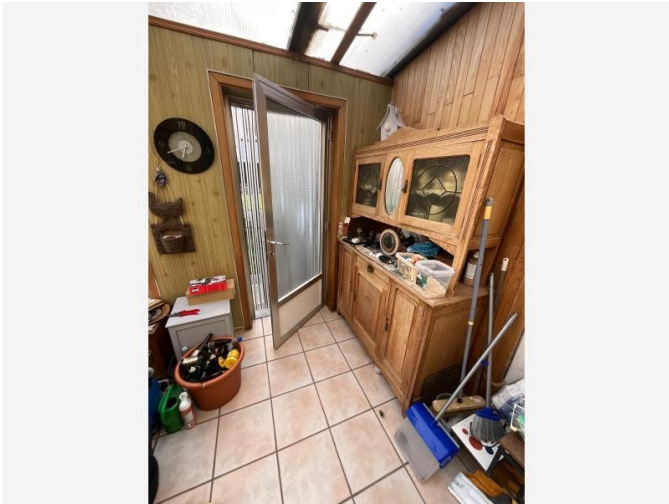
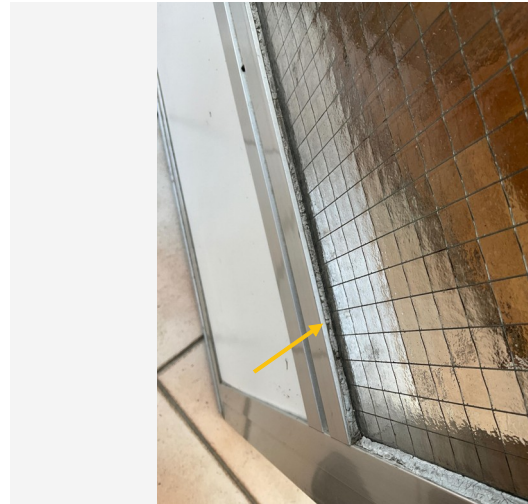
Het asbestmateriaal valt onder de mijlpaal van 2040.

| Eindbeoordeling materiaalrisico | Verhoogd materiaalrisico en/of verhoogde kans op vezelvrijgave |

| Asbestsoort (vezeltype) | Crocidoliet aanwezig |
| Toestand van het materiaal | Licht beschadigd, licht verweerd. Intact calciumsilicaatmateriaal of categorie III 'gebondenheid' |

| Beschrijving | Stopverf. |

- Zorg voor een veilig beheer. Vermijd het beschadigen van het asbestmateriaal. Controleer de toestand jaarlijks op wijzigingen.
- Voer bijkomende staalname(s) uit.

Wordt sterk afgeraden deze toepassing via doe-het zelf te verwijderen omwille van reële kans op vezelvrijgave.

verwijdering doe het zelf en EH opgeleid personeel : De toepassing extra fixeren en losbeitelen

De ramen kunnen eventueel in zijn geheel afgevoerd worden als asbesthoudend afval.

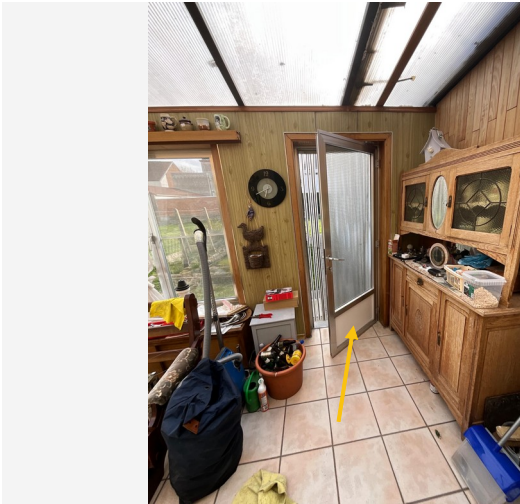
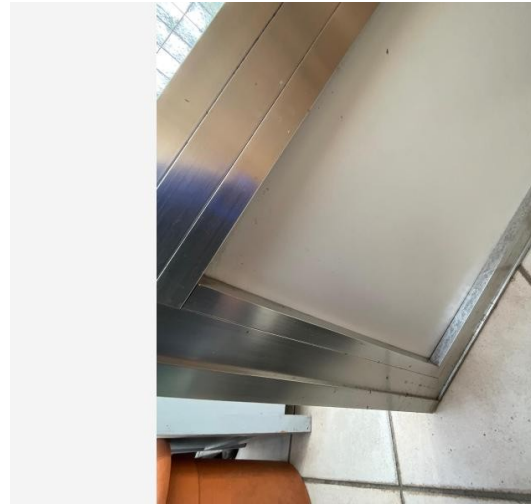
Het asbestmateriaal valt onder de mijlpaal van 2040.

| Eindbeoordeling materiaalrisico | Laag materiaalrisico en/of verlaagde kans op vezelvrijgave |

| Toestand van het materiaal | Onbeschadigd, niet verweerd |

| Beschrijving | Glasal (visueel vastgesteld). |
| Opmerking | <p>De platen zijn visueel/ auditief als asbestverdacht beschouwd. Er werd geen staalname uitgevoerd wegens kans op breukvlakken.</p> <p>De vermelde oppervlaktes, diktes, gewichten en volumes betreffen een beredeneerde schatting. Er worden geen rechten verleend aan deze oppervlaktes/diktes/volumes.</p> |

- Zorg voor een veilig beheer. Vermijd het beschadigen van het asbestmateriaal. Controleer de toestand jaarlijks op wijzigingen.
- Voer bijkomende staalname(s) uit.

Maak de platen voorzichtig los zonder te breken , verpak dubbel met plastic folie

Raam/deur kader stofvrij maken dmv hepa stofzuiger met absoluutfilter

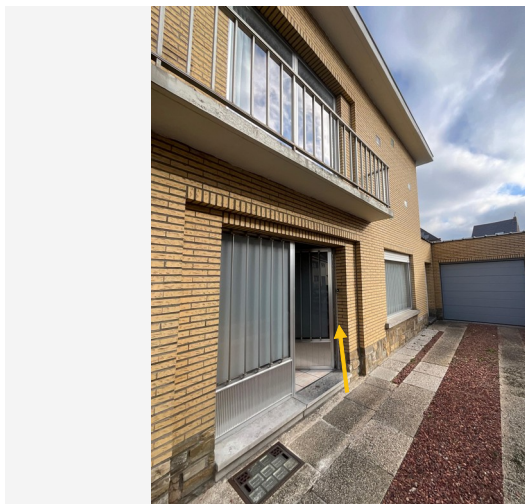
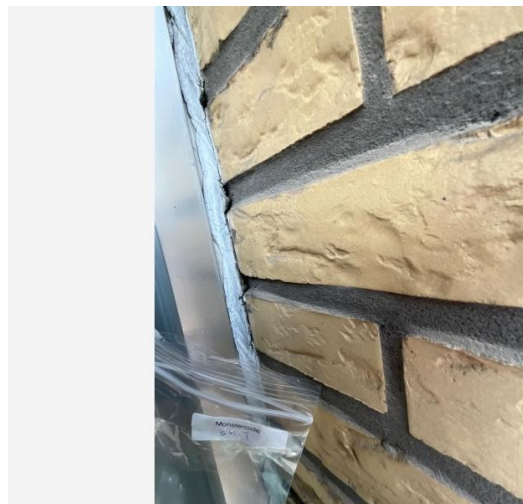
Het asbestmateriaal valt onder de mijlpaal van 2040.

- Zorg voor een veilig beheer. Vermijd het beschadigen van het asbestmateriaal. Controleer de toestand jaarlijks op wijzigingen.

- Eenvoudige handelingen: mag via doe-het-zelf of door werknemer(s) met opleidingsattest eenvoudige handelingen  
Wordt sterk afgeraden deze toepassing via doe-het zelf te verwijderen omwille van reële kans op vezelvrijgave.

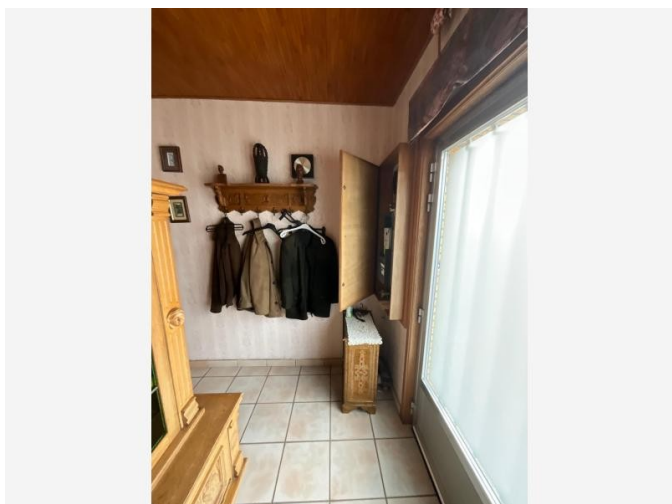
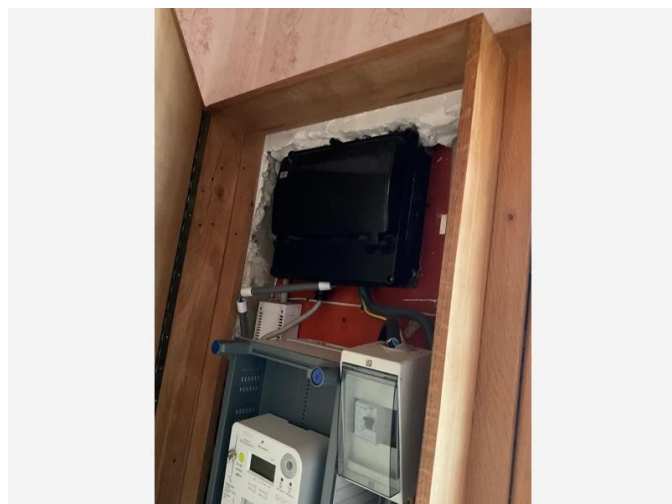
## Fiche 5: Bakeliet toep.(schakelaars-stopcontact.-verdeelboxen-radiatorknoppen.

Asbestmateriaal

| Opmerking | <p>aantal stuks 5 de toepassingen zijn aanwezig op verschillende plaatsen in de woning</p> <p>Het is moeilijk te bepalen of de bakeliettoepassingen in de woning ook effectief asbesthoudend zijn (het kan ook gaan om de asbestvrije variant).</p> <p>Er werd geen monster genomen o.w.v. beschadiging aan een elektrisch gerelateerde toepassing, extra controle bij verwijdering van het verdacht materiaal.</p> |

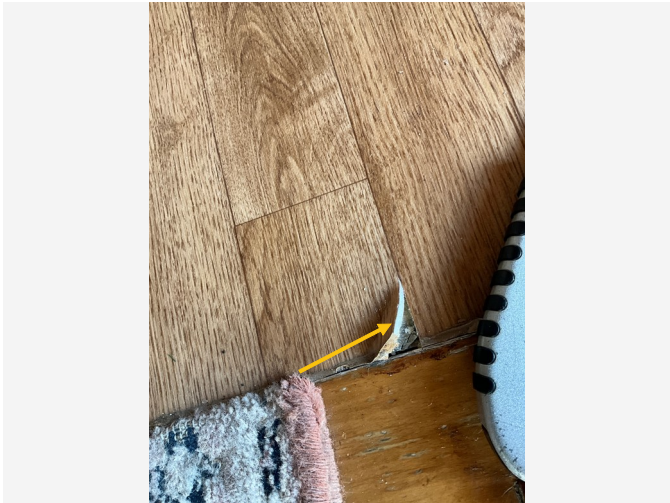
## Fiche 9: Vinylvloer niet verdacht.

Advies

| Identificatiemethode | Vaststelling & expertise (niet-asbestverdacht) |

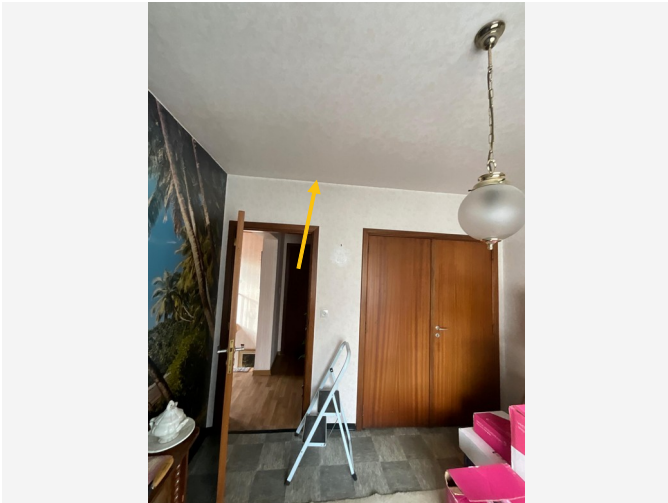
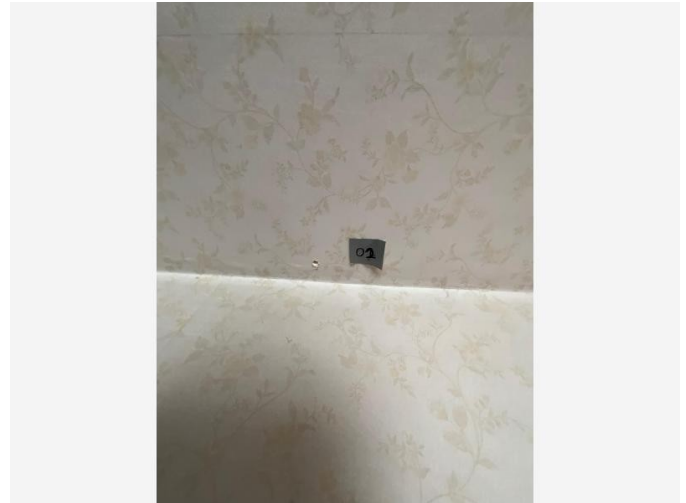
## Fiche 11: Plafondpleister.

Geen asbest

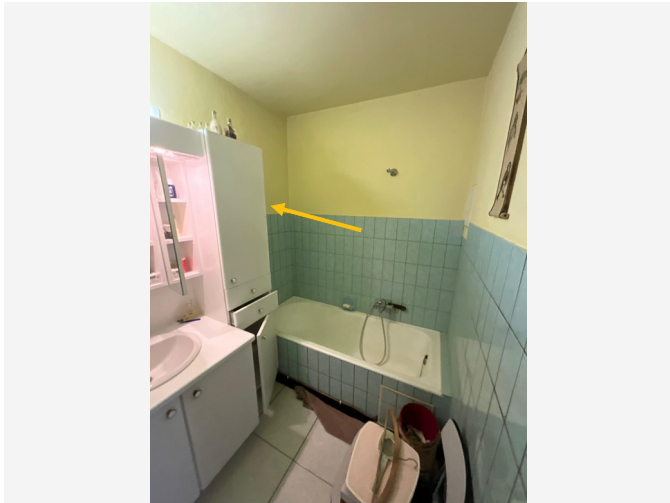
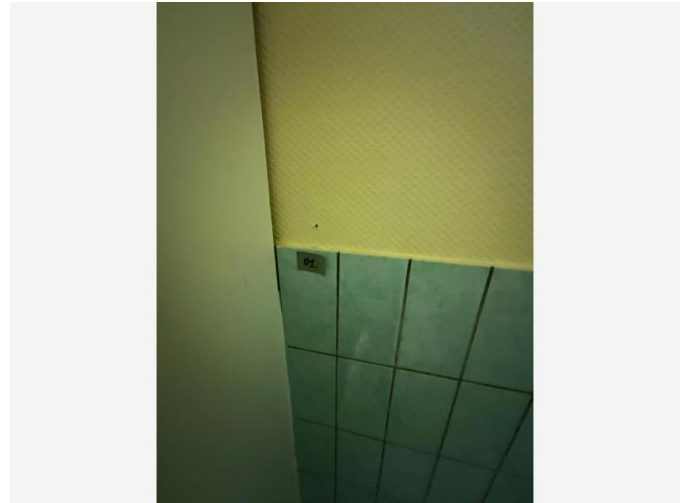
## Fiche 12: Muurpleister

Geen asbest
