# Asbestinventarisatattest

Nieuwpoort 32, 3800 Sint-Truiden

Attestnummer : 20250423-000267.000

Uitgegeven op : 23.04.2025

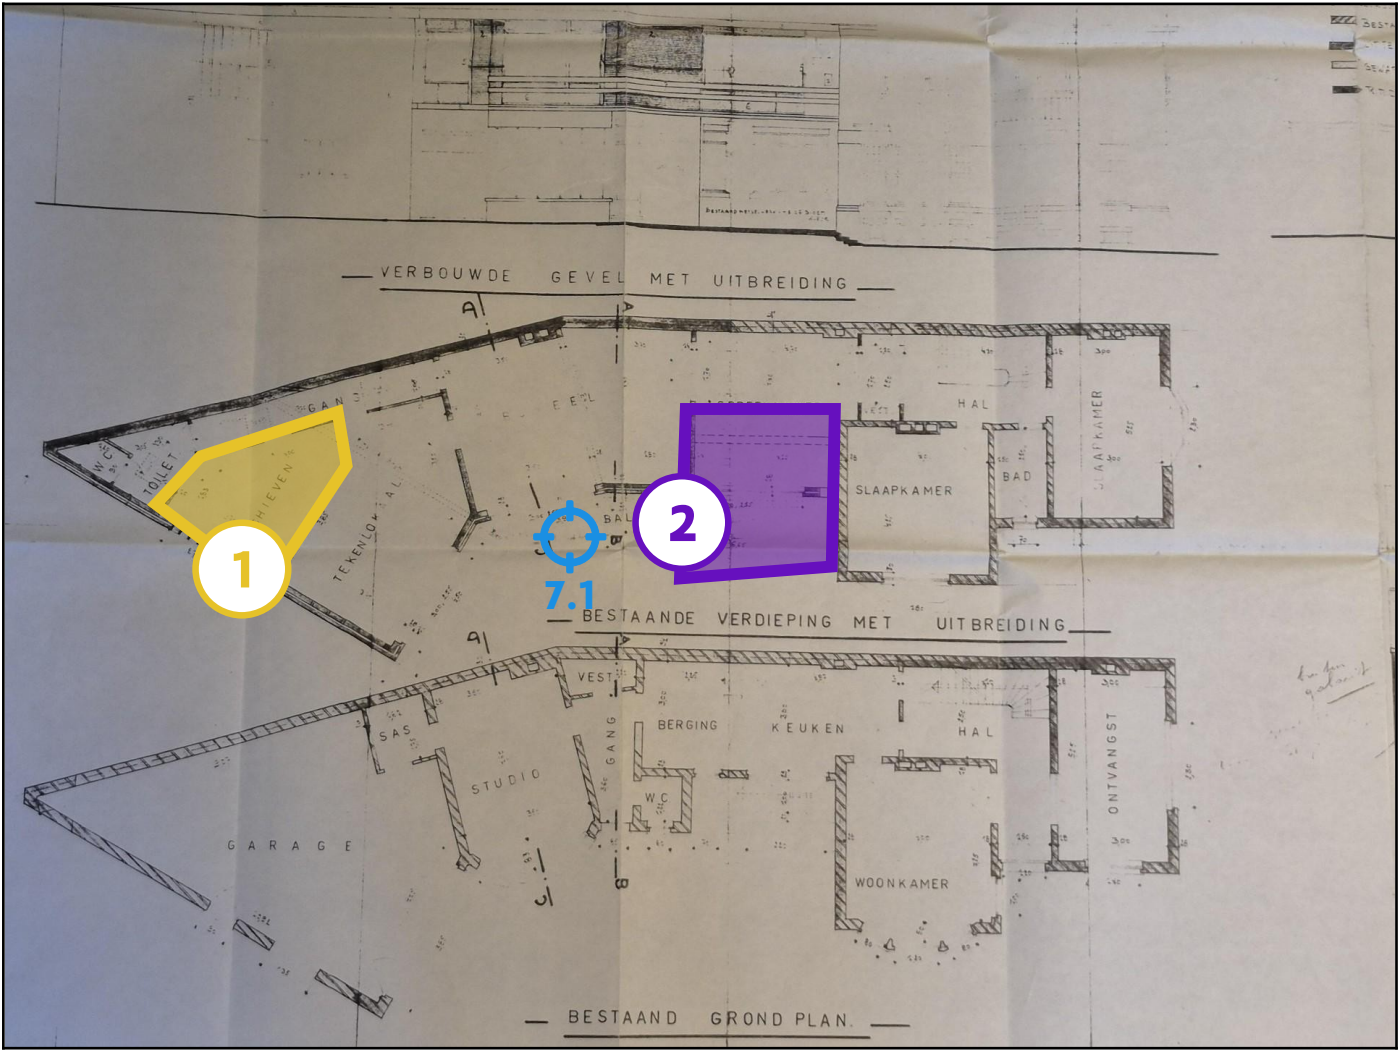
# Plan 1.4: Plan V1 uitbouw

| Beschrijving | Type | Actie |
|---|---|---|
| 1. Eternit steunpilaren in garage | Asbestmateriaal | Zorgvuldig beheren |
| 2. Plafondpleister | Beperking | - |
| 7. Mastiek | Geen asbest | - |

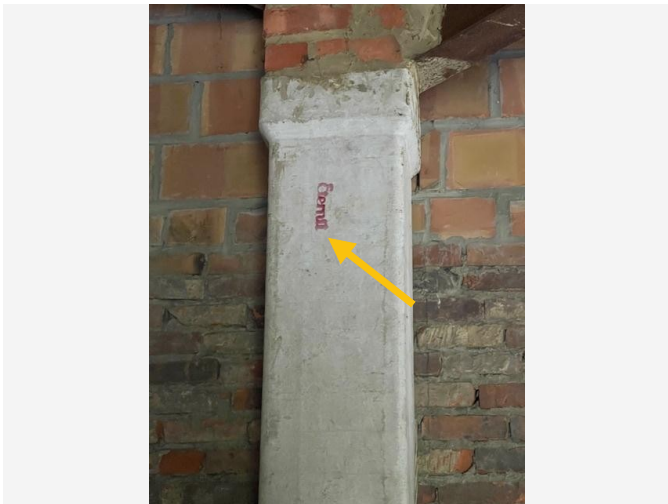
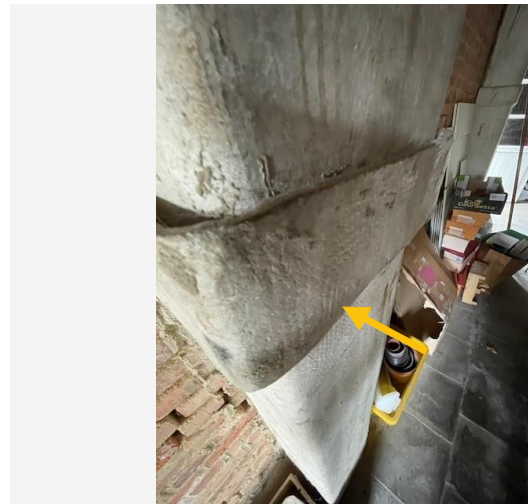
Het asbestmateriaal valt onder de mijlpaal van 2040.

| Eindbeoordeling materiaalisico | Laag materiaalisico en/of verlaagde kans op vezelvrijgave |

| Asbestsoort (vezeltype) | Crocidoliet aanwezig |
| Toestand van het materiaal | Onbeschadigd, niet verweerd |

| Beschrijving | Eternit steunpilaren in garage |

- Zorg voor een veilig beheer. Vermijd het beschadigen van het asbestmateriaal. Controleer de toestand jaarlijks op wijzigingen.
- Voer binnenluchtmetingen uit om actuele blootstellingsrisico's in de binnenlucht te monitoren.

- Eenvoudige handelingen: enkel door erkend asbestverwijderaar  
Dienen in hun geheel en zonder breken verwijderd te worden, mits het dragen van de nodige persoonlijke beschermingsmiddelen  
(FPP3 masker, beschermende kledij, handschoenen, bril). Omwille van de hoeveelheid optimaal door erkend asbestverwijderaar.

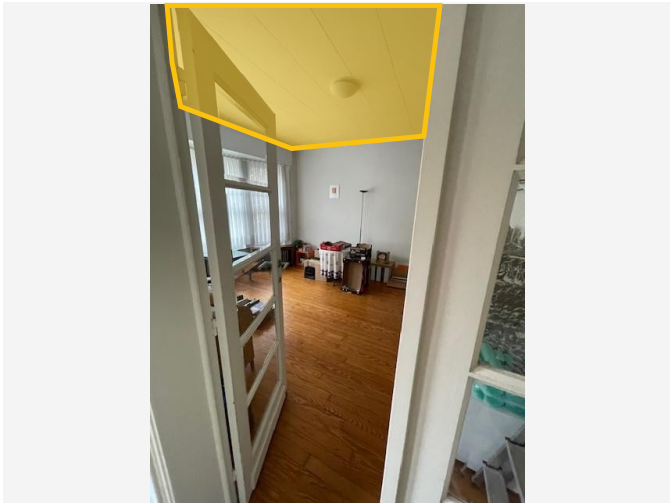
**Reden:** Er is geen volledige risicobeoordeling mogelijk

**Uitleg van de asbestdeskundige:** er is plafondbekleding (plafondtegels of andere bekleding) waardoor het plafondpleister niet kan geïnspecteerd worden.

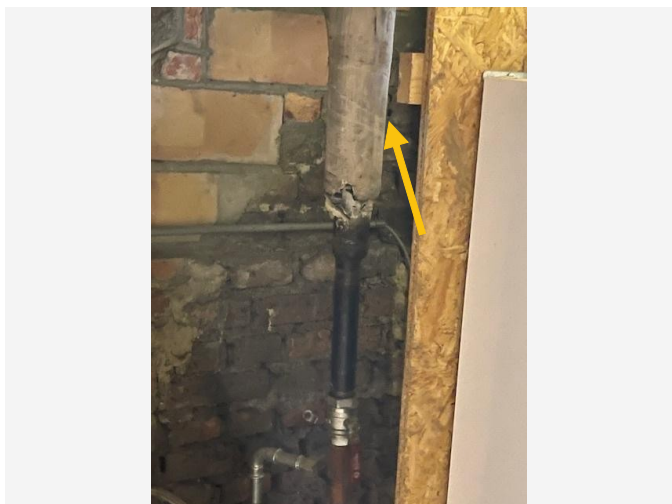
Bemonstering van de leidingisolatie resulteerde in niet-asbesthoudend - onduidelijk of hiermee alle leidingisolatie niet asbesthoudend is omwille van vervuiling/verkleuring van alle buizen door aanwezige stof waarmee ze bedekt waren.

Voorzichtigheid is dus geboden.

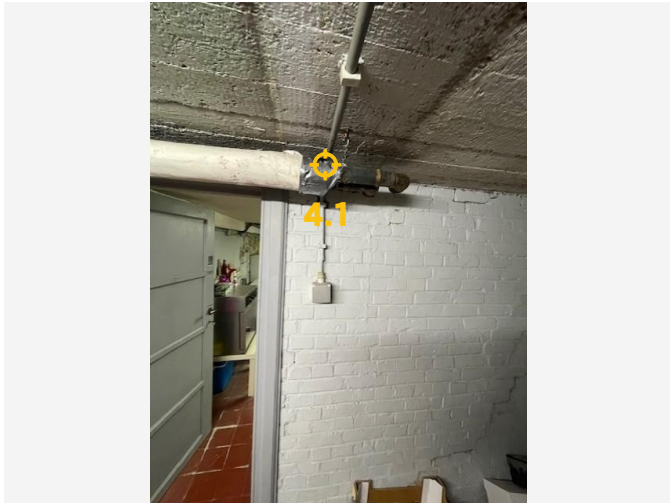
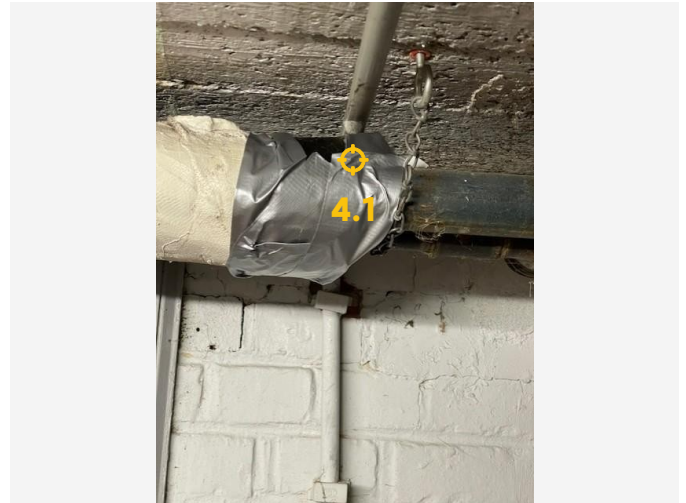
## Fiche 4: Leidingisolatie Recht

Geen asbest

| # | Type | Referentie | Resultaat |
|---|---|---|---|
| 4.1 | Mengmonster | MM02 | Geen asbest |

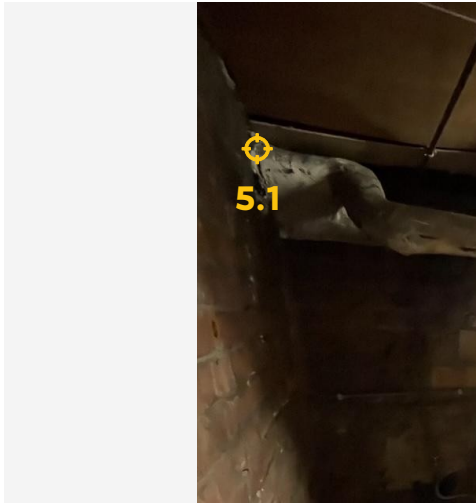
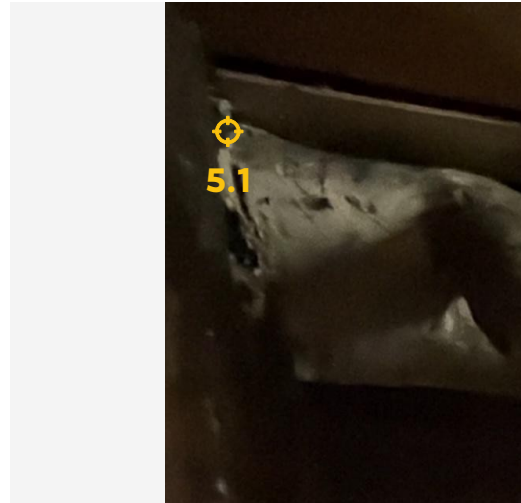
Geen asbest

| # | Type | Referentie | Resultaat |
|---|---|---|---|
| 5.1 | Mengmonster | MM01 | Geen asbest |

| Beschrijving | Leidingisolatie Bocht |

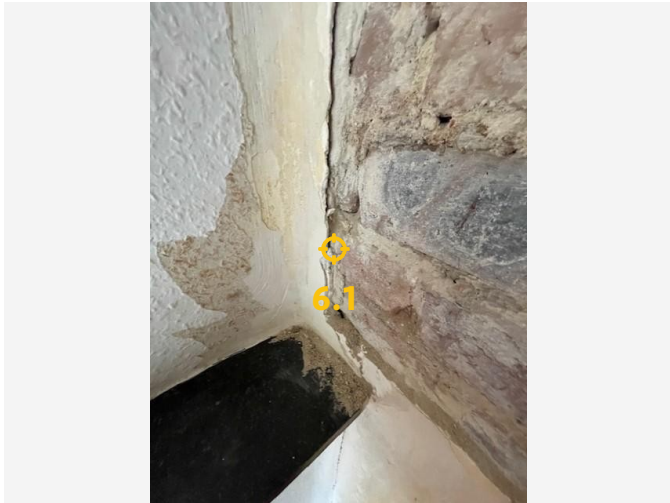
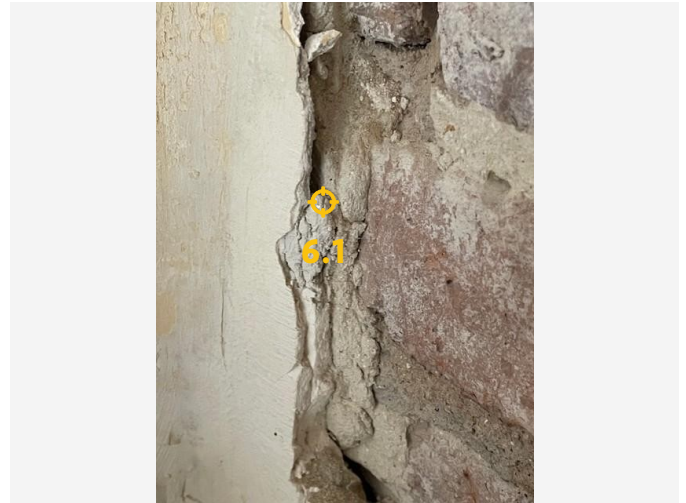
Geen asbest

| # | Type | Referentie | Resultaat |
|---|---|---|---|
| 6.1 | Mengmonster | MM03 | Geen asbest |

| Beschrijving | Wandpleister |

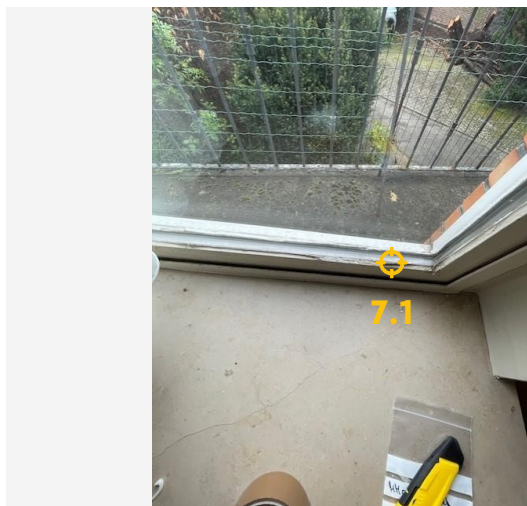
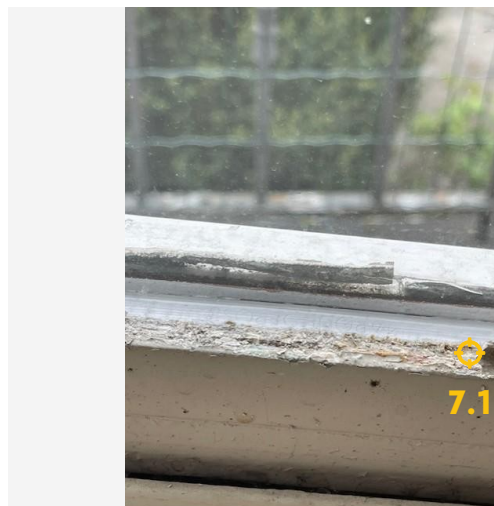
Geen asbest

| # | Type | Referentie | Resultaat |
|---|---|---|---|
| 7.1 | Puntmonster | MM04 | Geen asbest |

| Beschrijving | Mastiek |
