# Asbestinventarisatetest

Fort 4, 1730 Asse

Attestnummer : 20250226-000257.000

**Niet-asbestveilig**

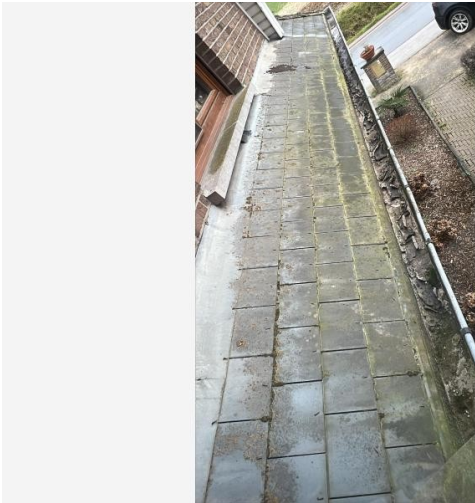
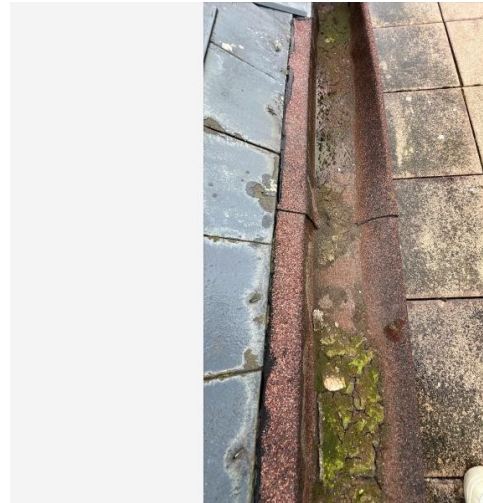
**Dringend verwijderen**

| Beschrijving | Slip in dakgoten |
| Type resten (contaminatie) | <ul style="list-style-type: none"><li>• Stof, deeltjes &lt; 4 mm, flinters, gruis (los, opliggend)</li><li>• Stof, deeltjes &lt; 4 mm, flinters, gruis (vermengd in materiaal)</li></ul> |
| Bron van de resten | asbesthoudende cementleien dak |
| Gebondenheid resten | Niet hecht |

- Verwijder het asbestafval.

- Eenvoudige handelingen: mag via doe-het-zelf of door werknemer(s) met opleidingsattest eenvoudige handelingen  
Deze hechtgebonden toepassing kan verwijderd worden dmv Verwijderingvoorschriften volgens Codex over het welzijn op het werk Art. VI.3-54

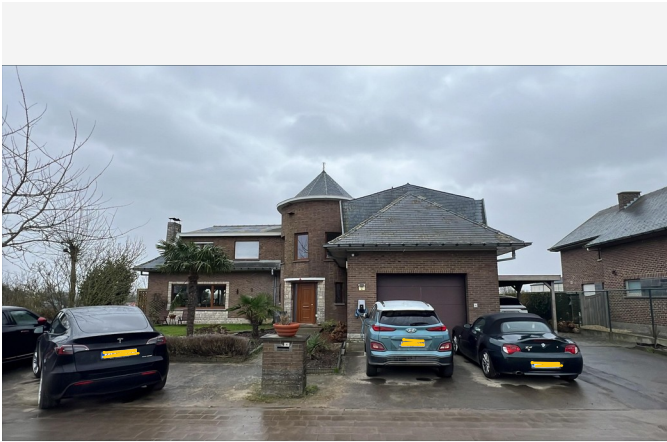
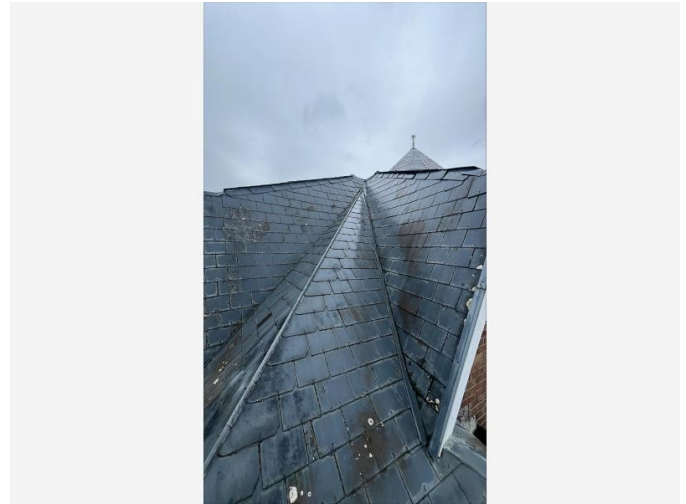
Verwijderen

| Eindbeoordeling materiaalrisico | Verhoogd materiaalrisico en/of verhoogde kans op vezelvrijgave |

| Asbestsoort (vezeltype) | Crocidoliet aanwezig |
| Toestand van het materiaal | Matig beschadigd, matig verweerd |

| Beschrijving | Leien dak |

- Zorg voor een veilig beheer. Vermijd het beschadigen van het asbestmateriaal. Controleer de toestand jaarlijks op wijzigingen.
- Hemelwater dat afspoelt van asbestcement daken of gevels kan asbestdeeltjes bevatten. Gebruik het enkel voor gesloten circuits (bv. spoelen toiletten). Reinig na het vervangen van het dak of de gevel de dakgoten en regenwaterput of -ton om asbesthoudend sediment of slib te verwijderen

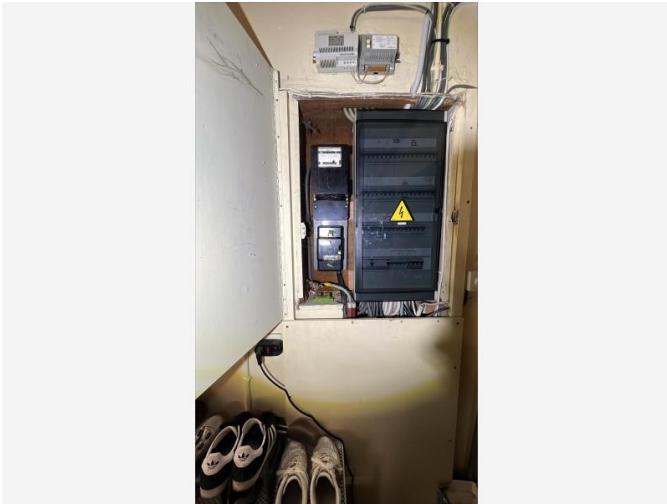
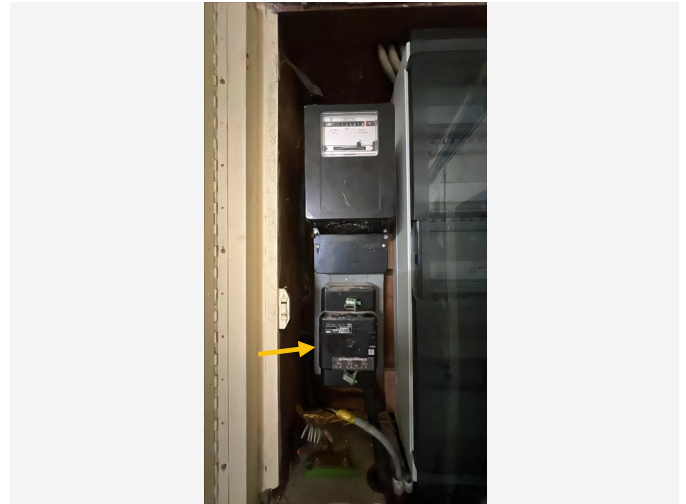
Zorgvuldig beheren

| Eindbeoordeling materiaalrisico | Laag materiaalrisico en/of verlaagde kans op vezelvrijgave |

| Asbestsoort (vezeltype) | Crocidoliet aanwezig |
| Toestand van het materiaal | Onbeschadigd, niet verweerd |

| Beschrijving | Tellers elektriciteit |

- Zorg voor een veilig beheer. Vermijd het beschadigen van het asbestmateriaal. Controleer de toestand jaarlijks op wijzigingen.

- Eenvoudige handelingen: mag via doe-het-zelf of door werknemer(s) met opleidingsattest eenvoudige handelingen  
Tellers zijn eigendom van de nutmaatschappij!!!

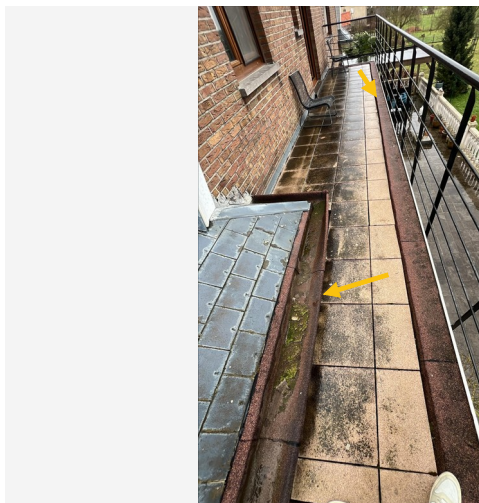
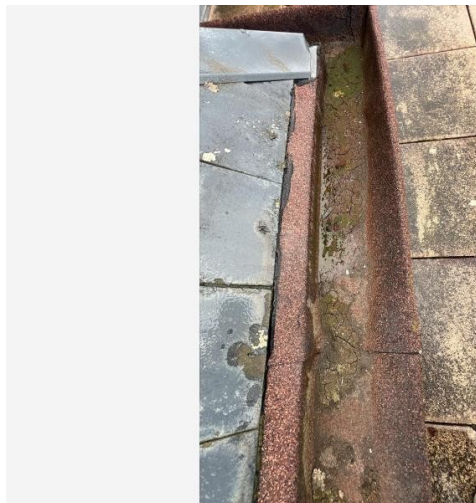
## Fiche 4: Roofing dakgoot achteraan en onder vloerbedekking terras

Zorgvuldig beheren

| Eindbeoordeling materiaalrisico | Laag materiaalrisico en/of verlaagde kans op vezelvrijgave |

| Asbestsoort (vezeltype) | Alleen chrysotiel |
| Toestand van het materiaal | Licht beschadigd, licht verweerd. Intact calciumsilicaatmateriaal of categorie III 'gebondenheid' |

| # | Type | Referentie | Resultaat |
|---|---|---|---|
| 4.1 | Puntmonster | 03 | Chrysotiel |

- Zorg voor een veilig beheer. Vermijd het beschadigen van het asbestmateriaal. Controleer de toestand jaarlijks op wijzigingen.

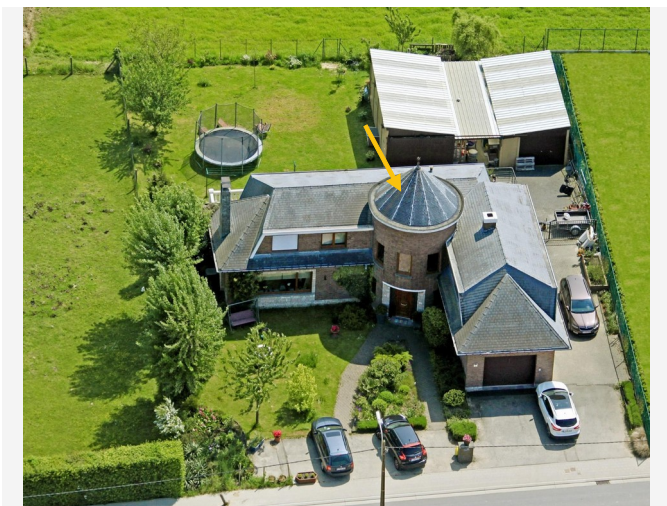
**Reden:** Het te onderzoeken materiaal situeert zich hoger dan 3,50 m te rekenen vanaf een veilige ondergrond

**Uitleg van de asbestdeskundige:** Het te onderzoeken materiaal situeert zich hoger dan 3,50 m te rekenen vanaf een veilige ondergrond en kan derhalve niet voldoende grondig onderzocht worden. Visuele inspectie schiet tekort.

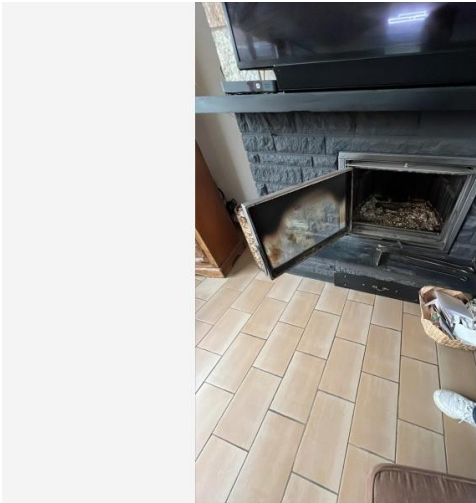
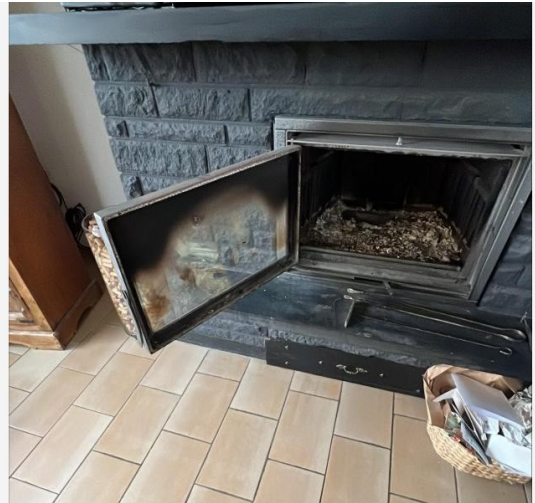
## Fiche 10: Kachelkoord

Geen asbest

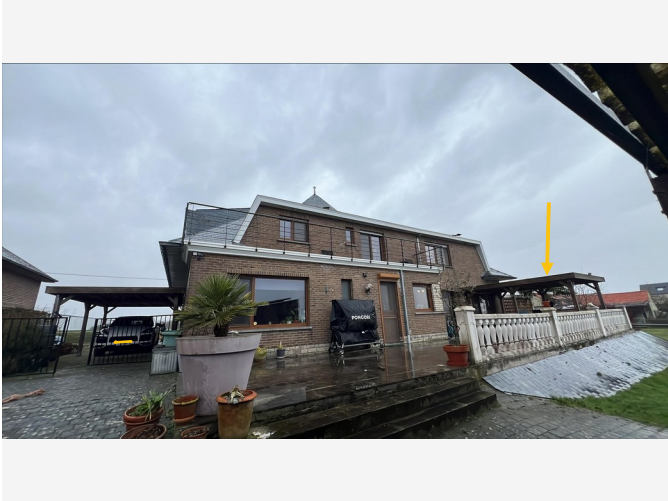
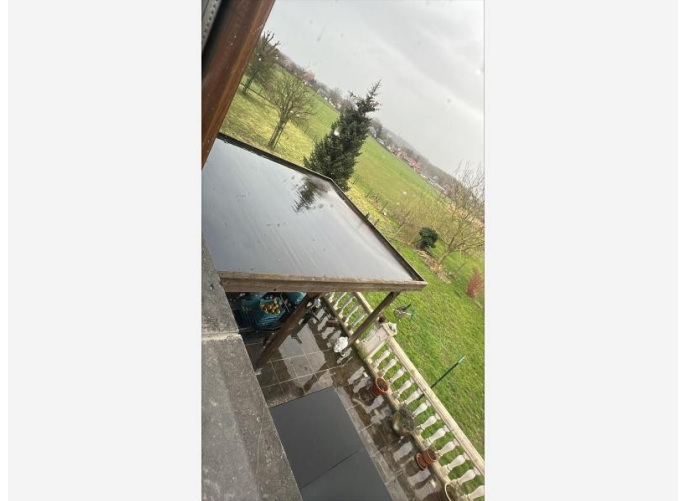
## Fiche 11: Roofing overkapping terras

Geen asbest

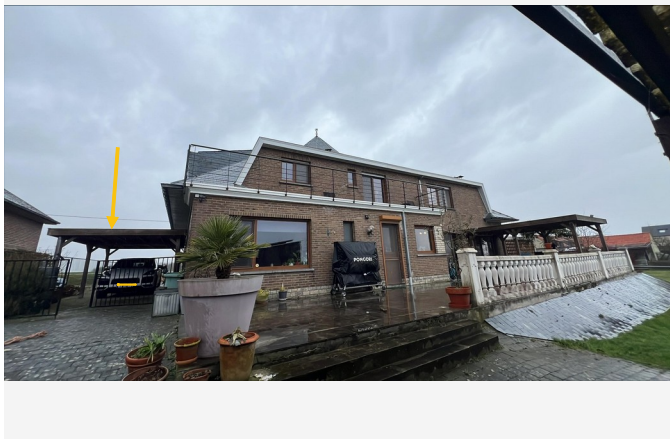
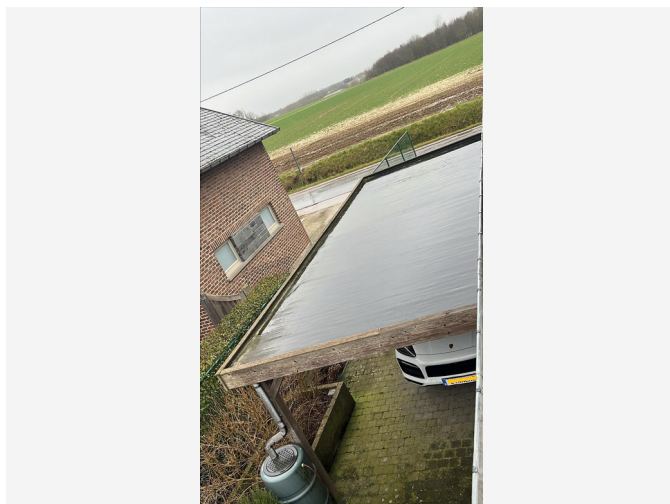
## Fiche 13: Roofing carport

Geen asbest

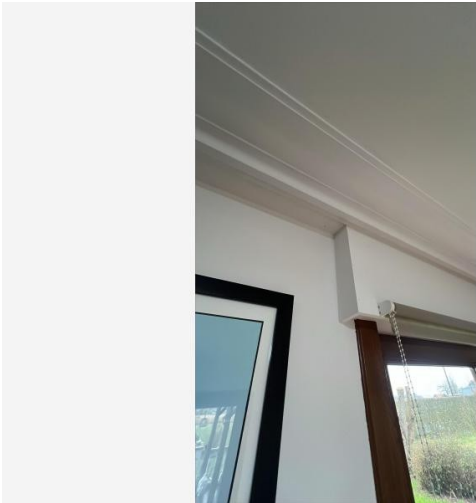
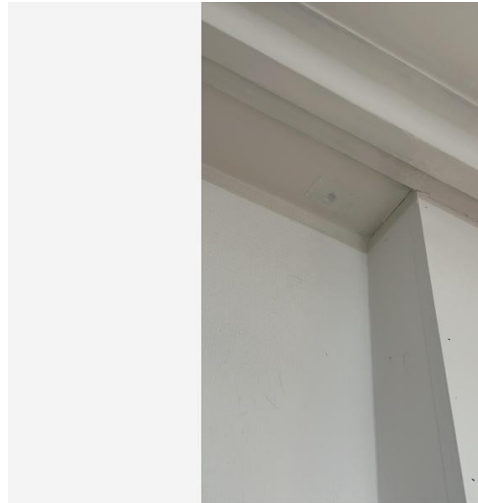
## Fiche 14: Pleisterwerk plafond

Geen asbest
