# Asbestinventarisatetest

Brusselsesteenweg 234, 1500 Halle

Attestnummer : 20250328-000158.000

Uitgegeven op : 28.03.2025

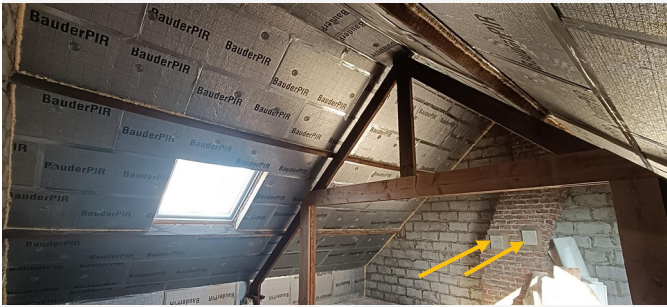
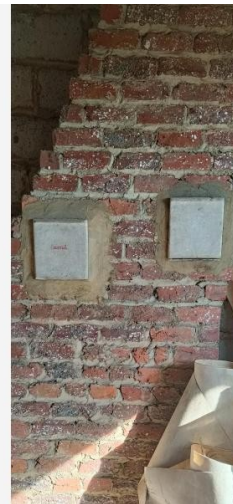
Het asbestmateriaal valt onder de mijlpaal van 2040.

Verwijderen

| Eindbeoordeling materiaalarisico | Verhoogd materiaalarisico en/of verhoogde kans op vezelvrijgave |

| Asbestsoort (vezeltype) | Crocidoliet aanwezig |
| Afschermingsgraad van het gehele materiaal | Geheel of deels (ook) vrij aan de binnenlucht |
| Toestand van het materiaal | Licht beschadigd, licht verweerd. Intact calciumsilicaatmateriaal of categorie III 'gebondenheid' |

| Opmerking | Het betreft 2 schouwplaatje in de schouw op zolder |

- Verwijder dit asbestmateriaal zo snel mogelijk. Volg de toestand goed op.

- Eenvoudige handelingen: mag via doe-het-zelf of door werknemer(s) met opleidingsattest eenvoudige handelingen  
De toepassing mag zelf verwijderd worden onder de voorwaarden terug te vinden op:  
<https://ovam.vlaanderen.be/wie-mag-wat-verwijderen>

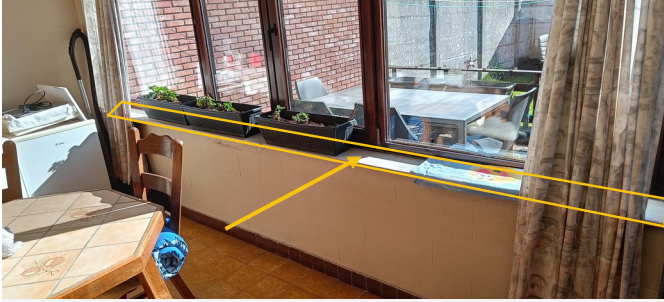
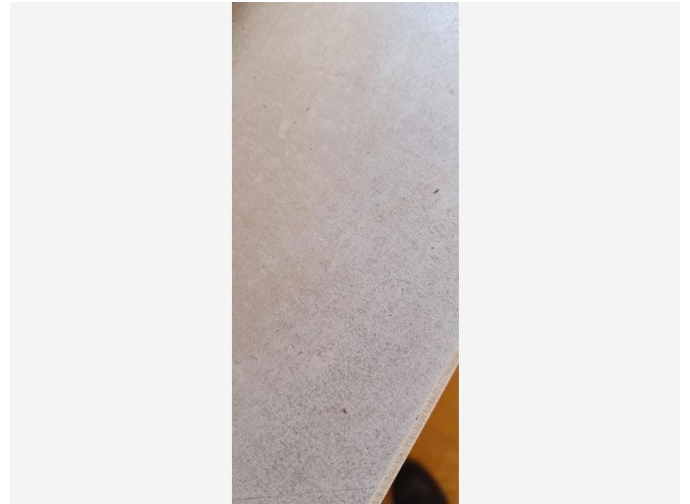
Het asbestmateriaal valt onder de mijlpaal van 2040.

Zorgvuldig beheren

| Eindbeoordeling materiaalarisico | Laag materiaalarisico en/of verlaagde kans op vezelvrijgave |

| Asbestsoort (vezeltype) | Alleen chrysotiel |

| Beschrijving | vensterbank veranda |

- Zorg voor een veilig beheer. Vermijd het beschadigen van het asbestmateriaal. Controleer de toestand jaarlijks op wijzigingen.

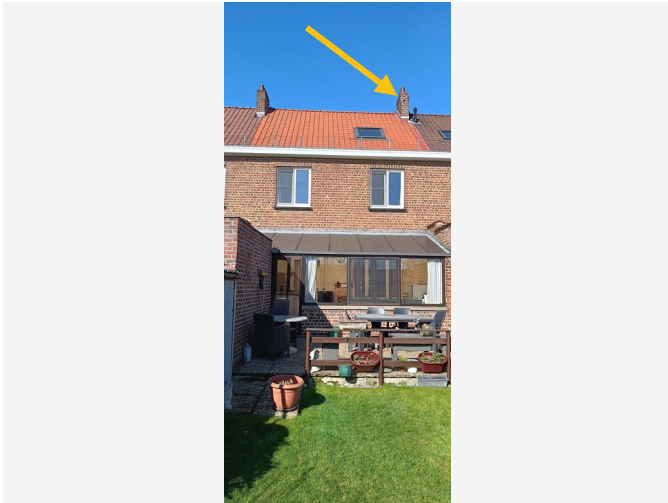
**Reden:** Het te onderzoeken materiaal situeert zich hoger dan 3,50 m te rekenen vanaf een veilige ondergrond

**Uitleg van de asbestdeskundige:** De schouw bevindt zich hoger dan 3,5m van de begane grond en kan niet geïnspecteerd worden.

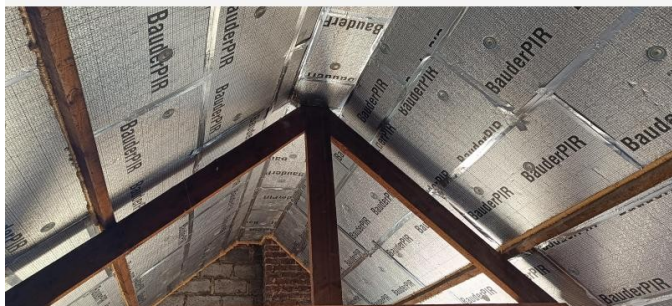
**Reden:** Er is geen volledige risicobeoordeling mogelijk

**Uitleg van de asbestdeskundige:** Het dak is moeilijk bereikbaar langs binnen. zonder een pan op te heffen kan er niet vastgesteld worden dat er een onderdak aanwezig is en uit welk materiaal dit bestaat.

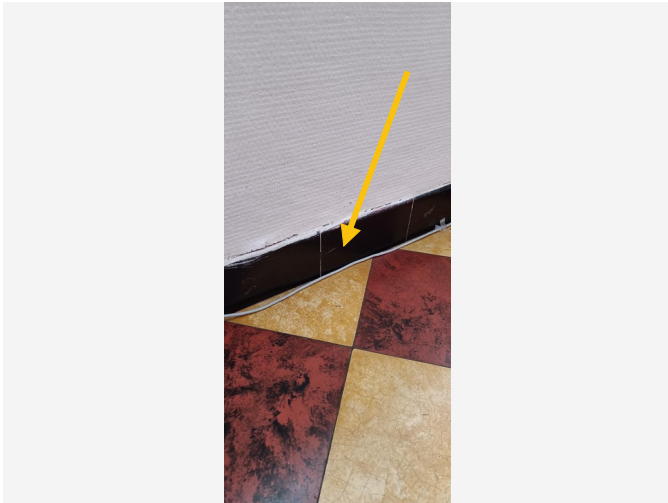
De lijm waarmee de plinten zijn bevestigd kan mogelijk asbesthoudend zijn.

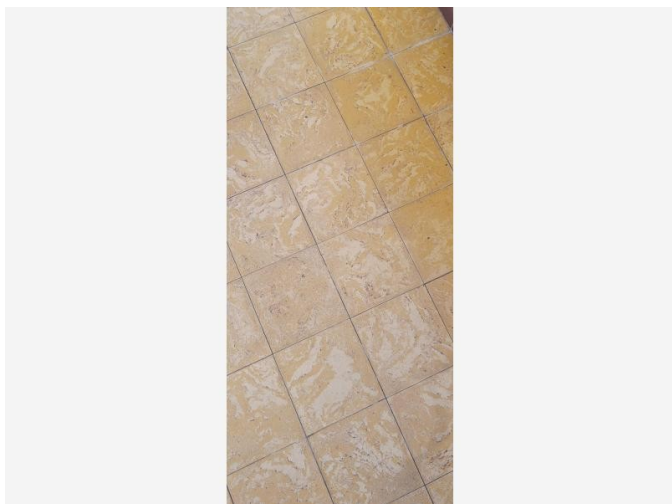
De lijm waarmee de tegels zijn bevestigd kan mogelijk asbesthoudend zijn.

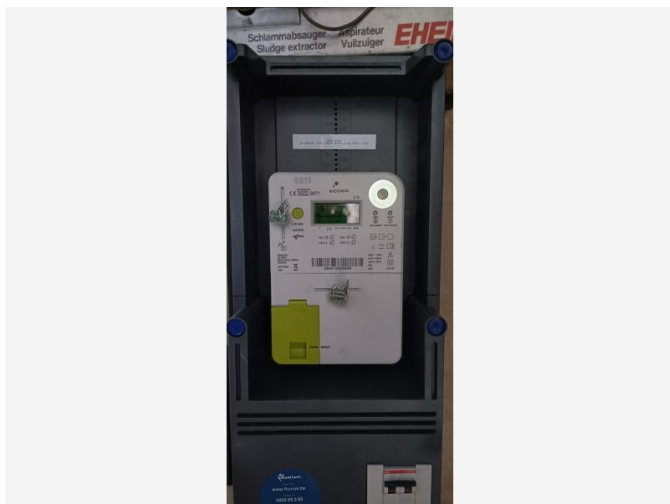
De elektriciteitsmeter betreft een model van 2022 en bevat geen asbesthoudende toepassingen.

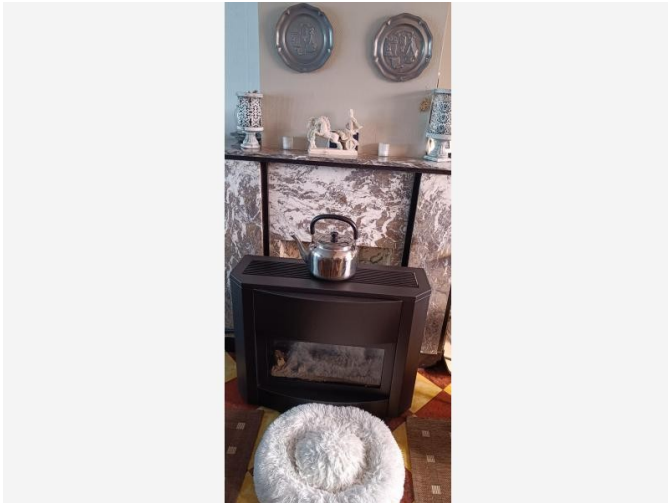
De gaskachel betreft een nieuwer model en bevat geen asbesthoudende toepassingen.

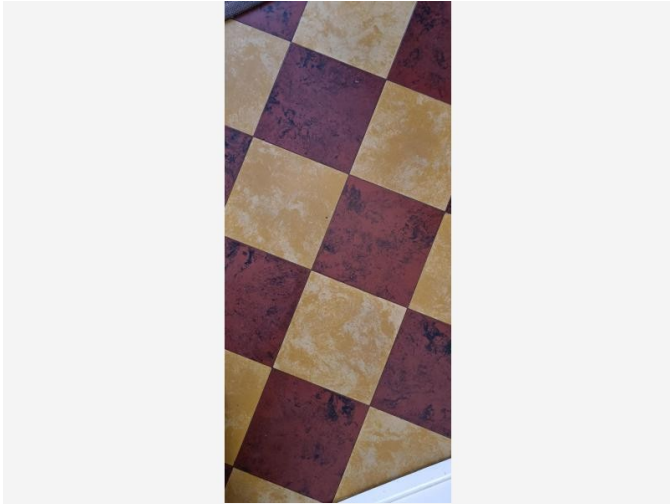
## Fiche 9: lijm vloertegels gang + eetkamer + woonkamer

De lijm waarmee de tegels zijn bevestigd kan mogelijks asbesthoudend zijn.

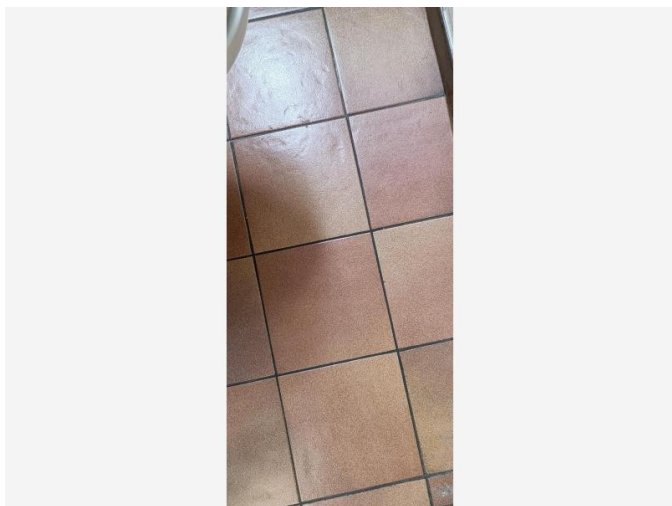
De lijm waarmee de tegels zijn bevestigd kan mogelijk asbesthoudend zijn.

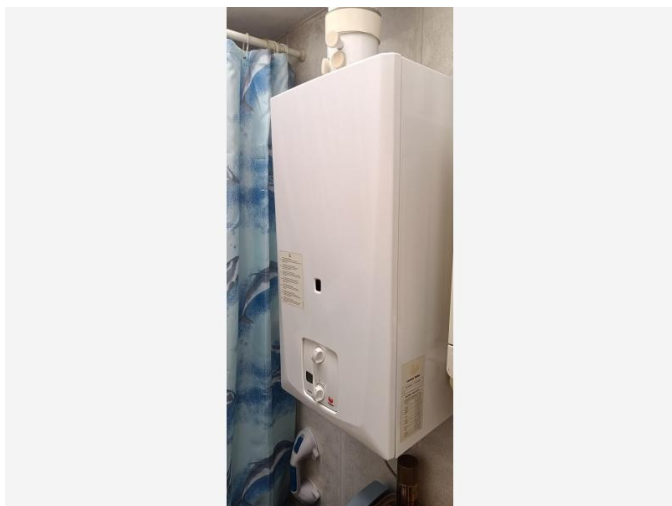
De boiler betreft een model van 2006 en bevat geen asbesthoudende materialen.

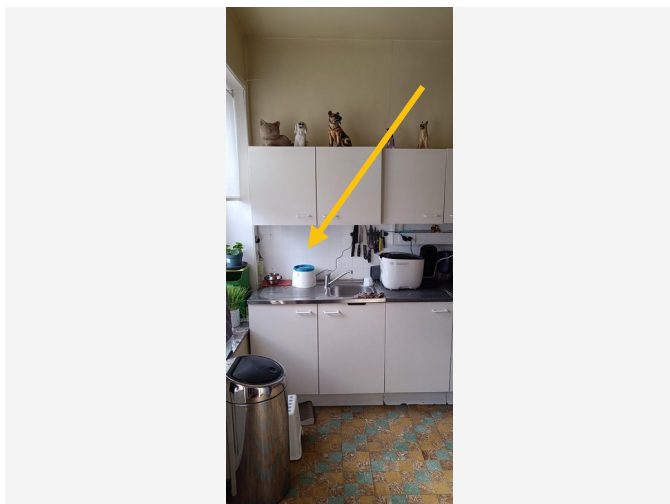
De lijm waarmee de tegels zijn bevestigd kan mogelijk asbesthoudend zijn.

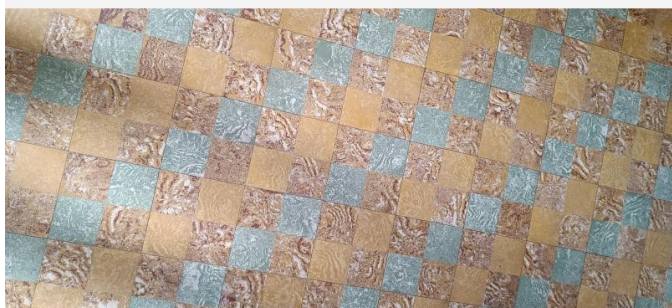
De lijm waarmee de tegels zijn bevestigd kan mogelijk asbesthoudend zijn.

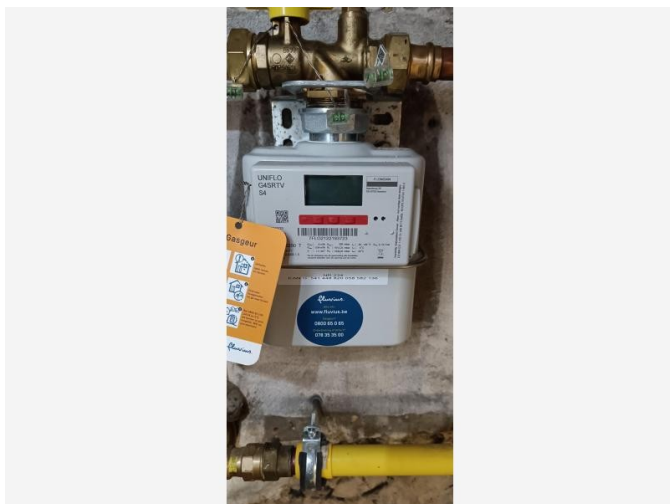
De gasmeter betreft een model van 2013 en bevat geen asbesthoudende toepassingen.

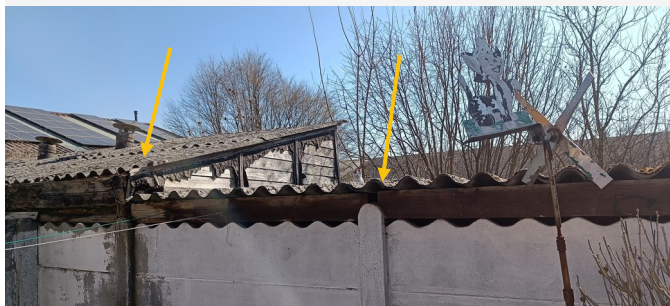
De golfplaten op het dak van de achterbuur zijn asbesthoudend. Het water dat hier afloopt loopt richting de achterbuur.

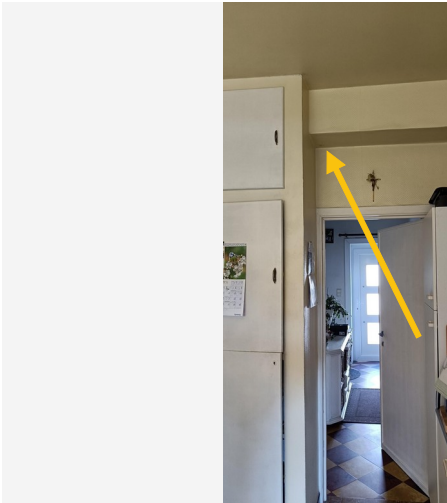
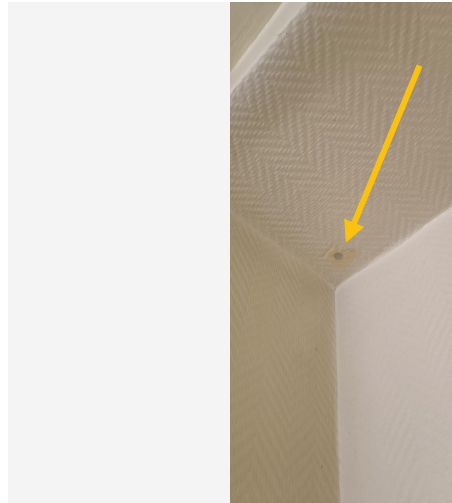
## Fiche 16: pleisterwerk plafonds

Geen asbest

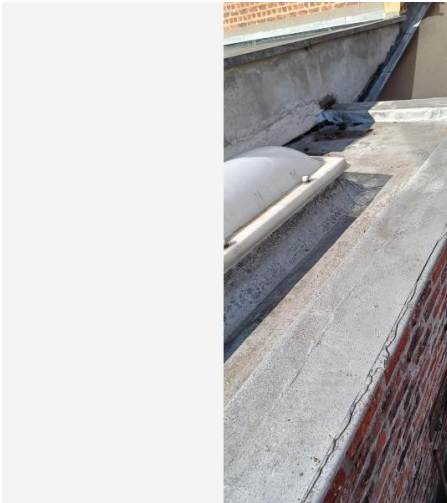
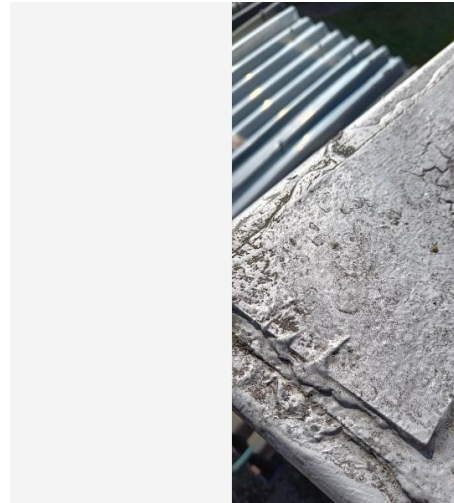
## Fiche 17: roofing dak badkamer

Geen asbest
