Asbestinventarisatetest

Lombeekstraat 34/3, 1790 Affligem

Attestnummer : 20240730-000303.000

Uitgegeven op : 30.07.2024

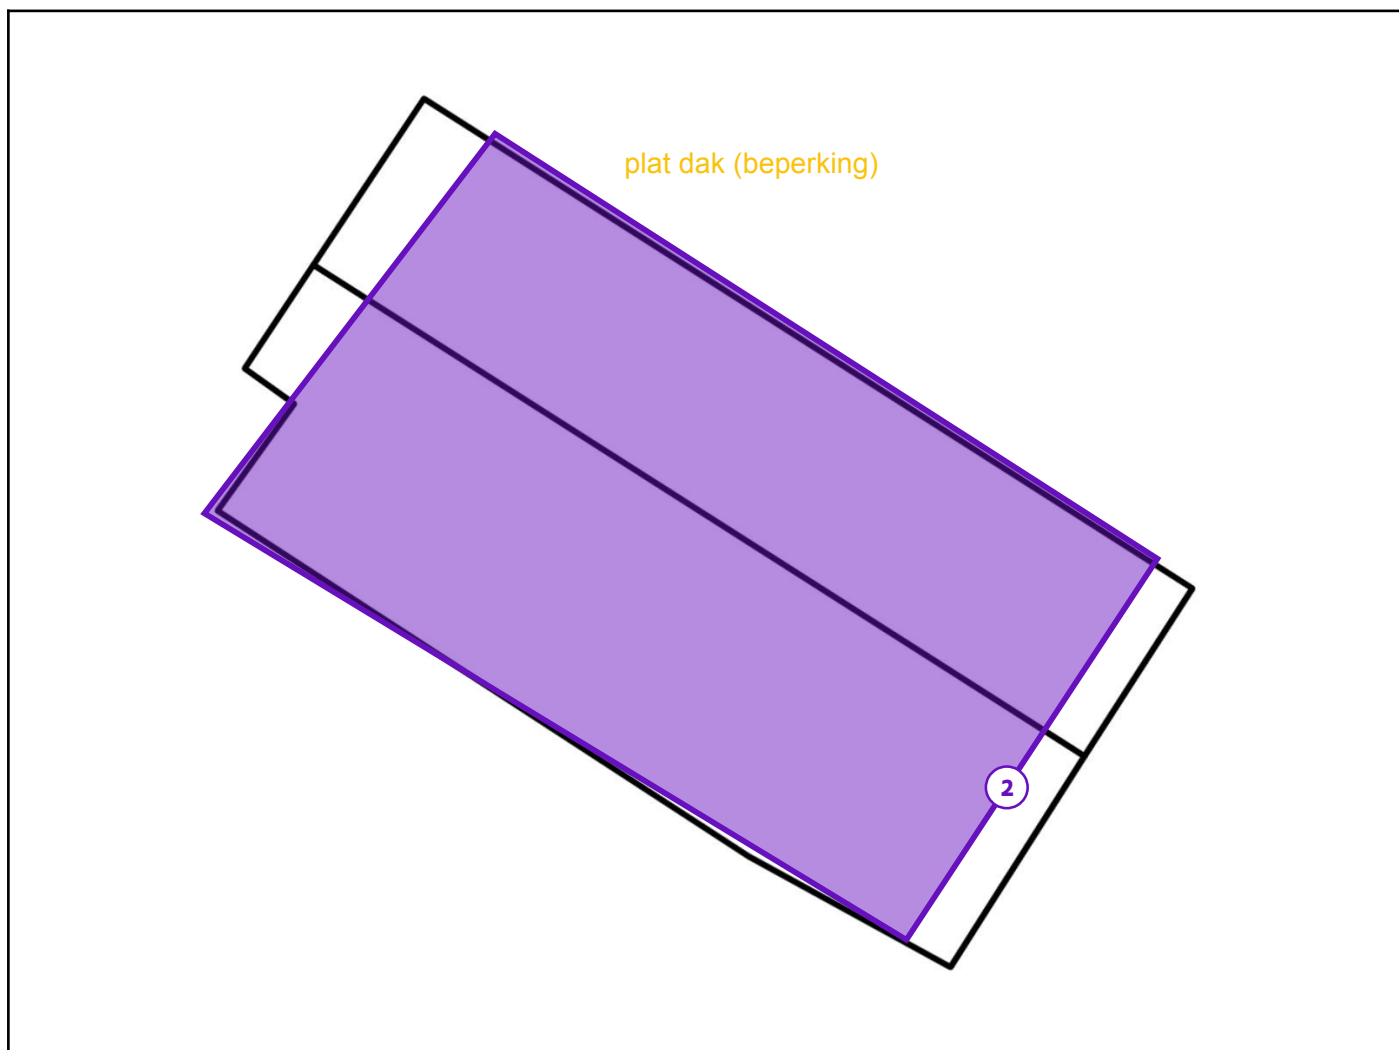
Plan 1.2: Hoofdgebouw plan

Beschrijving	Type	Actie
2. plat dak	Beperking	-

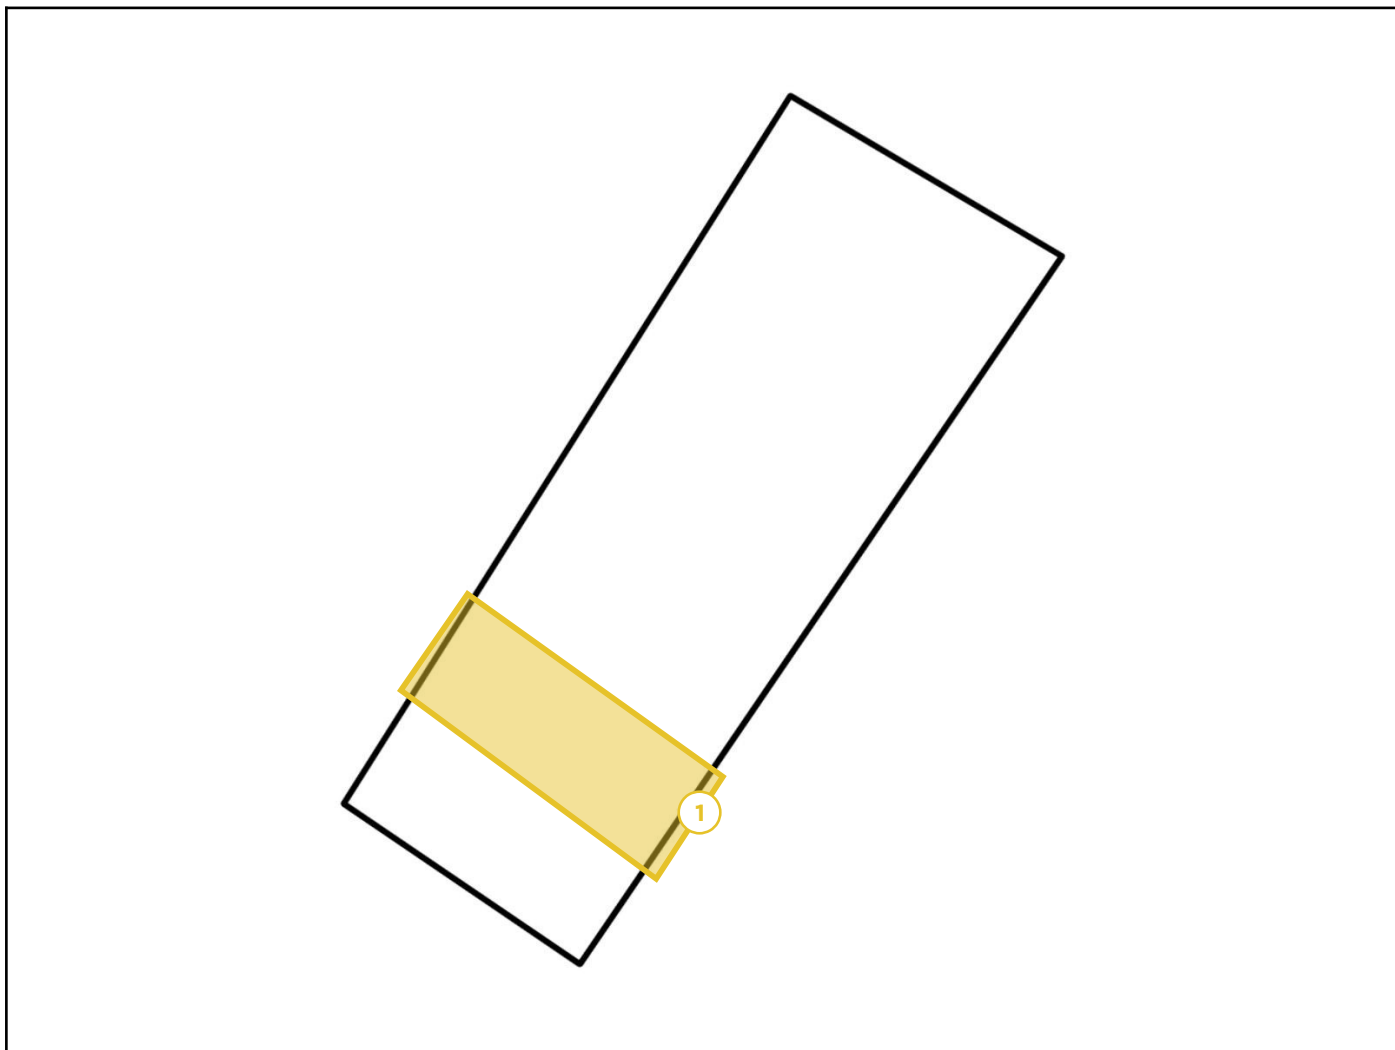
Plan 2.1: Constructie plan

Beschrijving	Type	Actie
1. bitumen plat dak garage	Asbestmateriaal	Zorgvuldig beheren

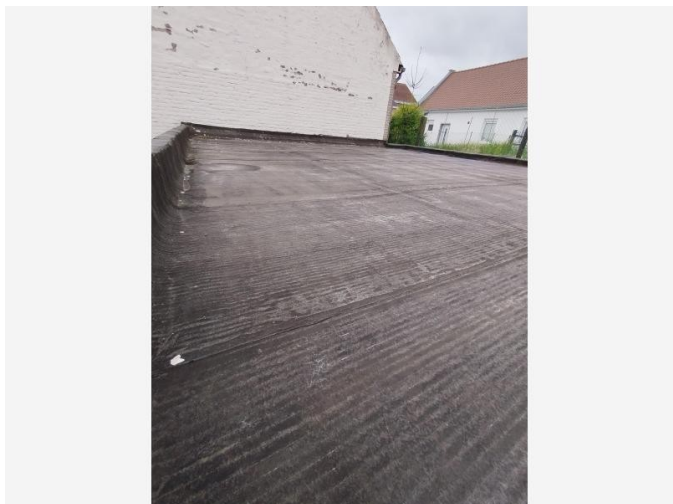
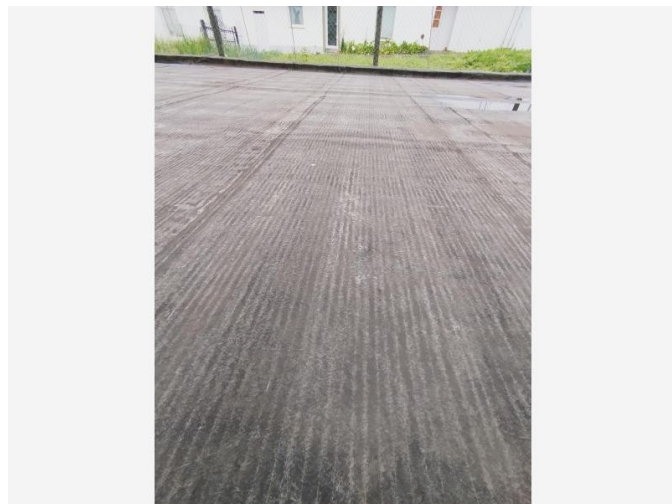
Het asbestmateriaal valt onder de mijlpaal van 2040.

Eindbeoordeling materiaalrisico	Laag materiaalrisico en/of verlaagde kans op vezelvrijgave
---------------------------------	--

Gebondenheid	Categorie 1: hechtgebonden in oorsprong
Asbestsoort (vezeltype)	Alleen chrysotiel
Asbestconcentratie	Laag (< 50%)
Afschermingsgraad van het gehele materiaal	Geheel of deels (ook) vrij aan de binnenlucht
Toestand van het materiaal	Licht beschadigd, licht verweerd. Intact calciumsilicaatmateriaal of categorie III 'gebondenheid'

Beschrijving	bitumen plat dak garage
Omgeving	Buiten
Primaire drager	Plat dak
Asbestmateriaal	Dak- en gevelbekleding - Roofing
Bindmiddel van asbestmateriaal	Bitumen (roofing, teer, asfalt)
Gebondenheid op basis van bindmiddel	Hecht
Hoeveelheid (oppervlakte - aantal)	<ul style="list-style-type: none"> • 18,00 m² - 1 stuk
Totale oppervlakte	18,00 m ²
Eenvoudig bereikbaar	Ja
Bevestigingswijze	<ul style="list-style-type: none"> • Verlijmd, ingegoten, versmeerd
Identificatiemethode	<p>Vaststelling zonder monstername</p> <p>Motivatie: Groot risico op structurele gevolgschade (lekkage, werking installatie,...)</p>
Destructieve handeling voor identificatie	Nee
Opmerking	<p>Volgens het inspectieprotocol is een monstername van roofing verplicht om dit te identificeren als niet-asbesthoudend. Een monstername is echter niet mogelijk wegens kans op lekkage. De toepassing wordt in de databank als asbestverdacht beschouwd. Mogelijks kunnen er ook asbestverdachte onderlagen aanwezig zijn. Het is aangewezen om extra controle uit te voeren bij eventuele renovatiewerken. De vermelde oppervlaktes, diktes en volumes betreffen een beredeneerde schatting. Er worden geen rechten verleend aan deze oppervlaktes/diktes/volumes.</p>

- Zorg voor een veilig beheer. Vermijd het beschadigen van het asbestmateriaal. Controleer de toestand jaarlijks op wijzigingen.
- Voer bijkomende staalname(s) uit.

- Eenvoudige handelingen: mag via doe-het-zelf of door werknemer(s) met opleidingsattest eenvoudige handelingen
EH doe-het zelf en/of opgeleid aannemer (tenzij de roofing zijn bindingssterkte verloren is)
EH erkend saneerder, verwijdering dient te gebeuren volgens de geldende voorschriften en veiligheidsnormen
Zie ook link Zie <https://ovam.vlaanderen.be/wie-mag-wat-verwijderen>

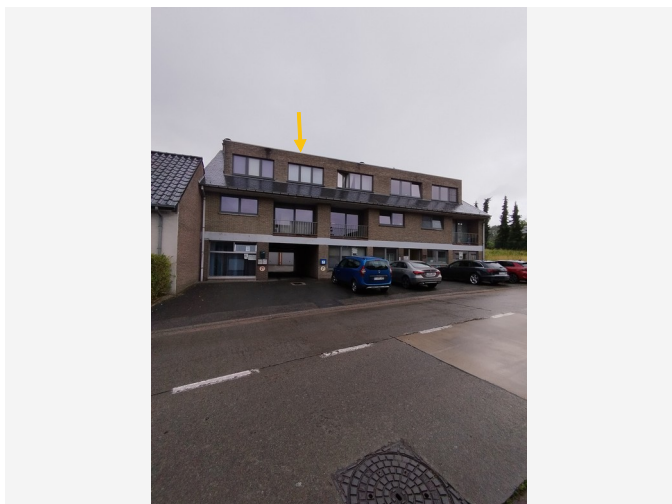
Situeringfoto

Tijdelijke beperking

Reden: Het te onderzoeken materiaal situeert zich hoger dan 3,50 m te rekenen vanaf een veilige ondergrond

Uitleg van de asbestdeskundige: Het plat dak kon niet gecontroleerd worden (hoogte > 3,50m). Bij werken kan een stelling geplaatst worden voor een veilige inspectie.

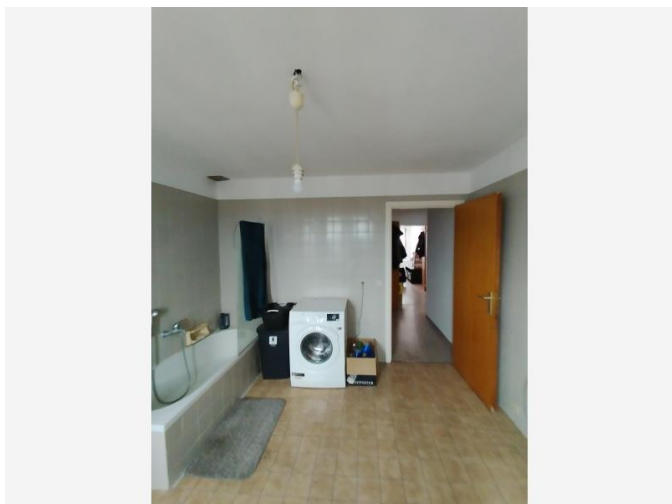
Alle plafonds zijn afgewerkt met valse plafonds in plaatmateriaal. Het is niet duidelijk of er pleisterwerk aanwezig is achter deze valse plafonds, het is aangewezen om bijkomend onderzoek uit te voeren bij werken.

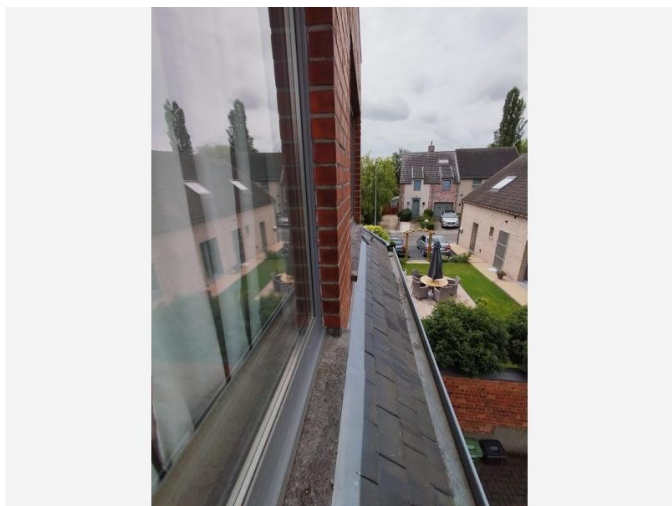
Natuurleien

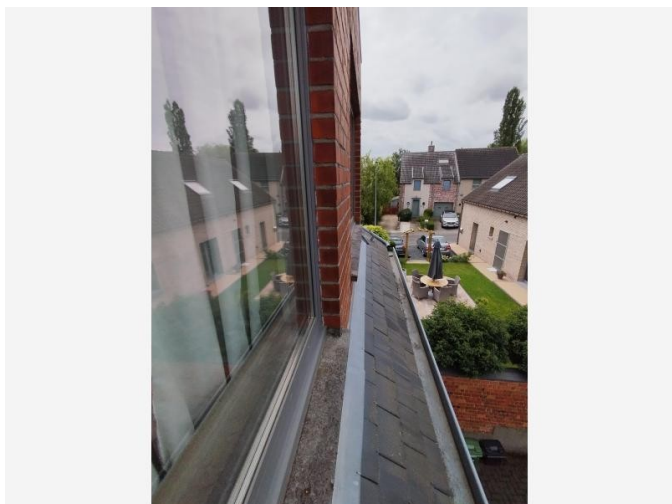
De gebruikte siliconen kit is niet asbestverdacht.

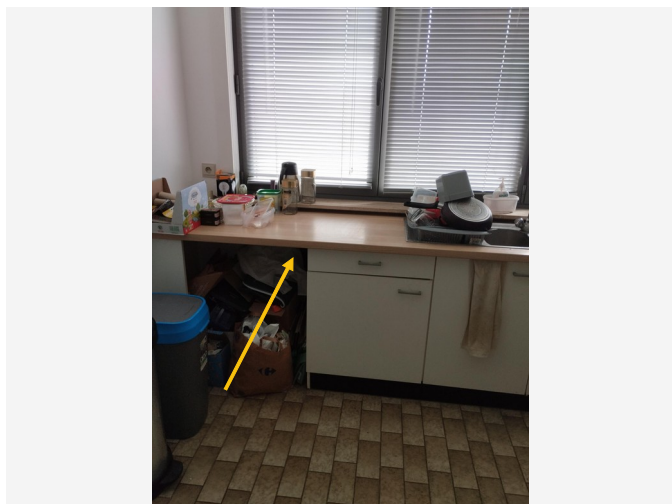
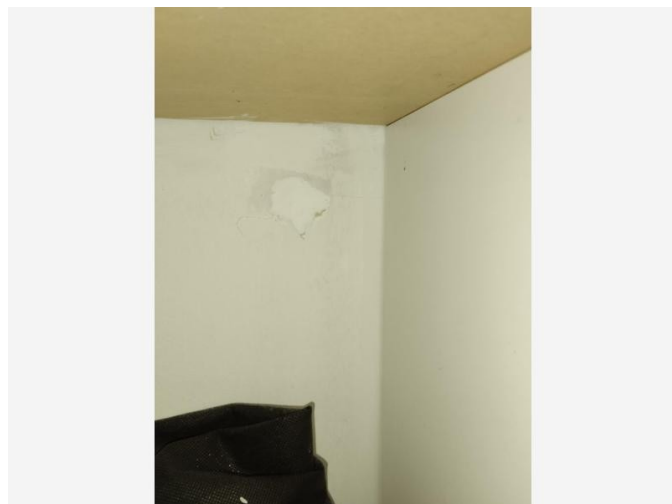
Fiche 6: muurpleister

Geen asbest

#	Type	Referentie	Resultaat
6.1	Mengmonster	001/3	Geen asbest

Beschrijving	muurpleister
Omgeving	Binnen
Primaire drager	Binnenwand
Bindmiddel van materiaal	Gips - kalk
Gebondenheid op basis van bindmiddel	Niet-hechtgebonden
Hoeveelheid (oppervlakte - dikte - aantal)	• 110,00 m ² - 1,00 cm - 1 stuk
Totaal volume	1,10 m ³
Identificatiemethode	Vaststelling met monstername
Destructieve handeling voor identificatie	Nee
Opmerking	<p>Volgens het inspectieprotocol is een monstername van het pleisterwerk verplicht om dit te identificeren als niet-asbesthoudend.</p> <p>Locatie staalnames: individuele ruimte: slpk / natte ruimte: keuken / stookplaats: nvt - elektrische verwarming / traphal: inkomhal.</p> <p>De vermelde oppervlaktes en volumes betreffen een beredeneerde schatting. Er worden geen rechten verleend aan deze oppervlaktes/volumes. De dikte is een schatting die voorkomt uit de monsterplaatsen en is daarom niet altijd representatief.</p>
