# Asbestinventarisatetest

Massemsesteenweg 35, 9230 Wetteren

Attestnummer : **20240905-000442.000**

Uitgegeven op : **05.09.2024**

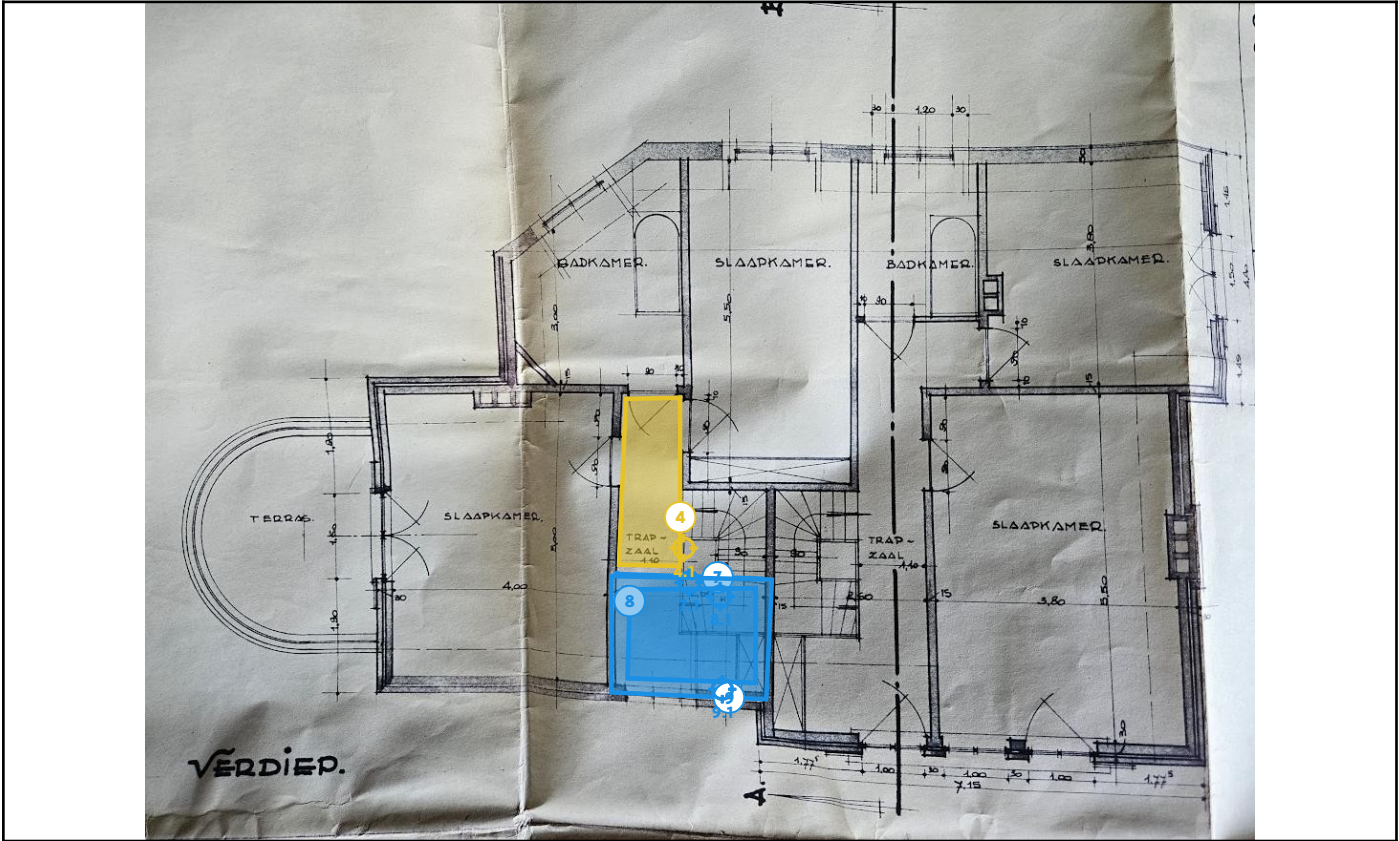
# Plan 1.2: Grondplan V+1

| Beschrijving | Type | Actie |
|---|---|---|
| 4. Vinylzeil onder nieuwe vinylvloer overloop | Asbestmateriaal | Zorgvuldig beheren |

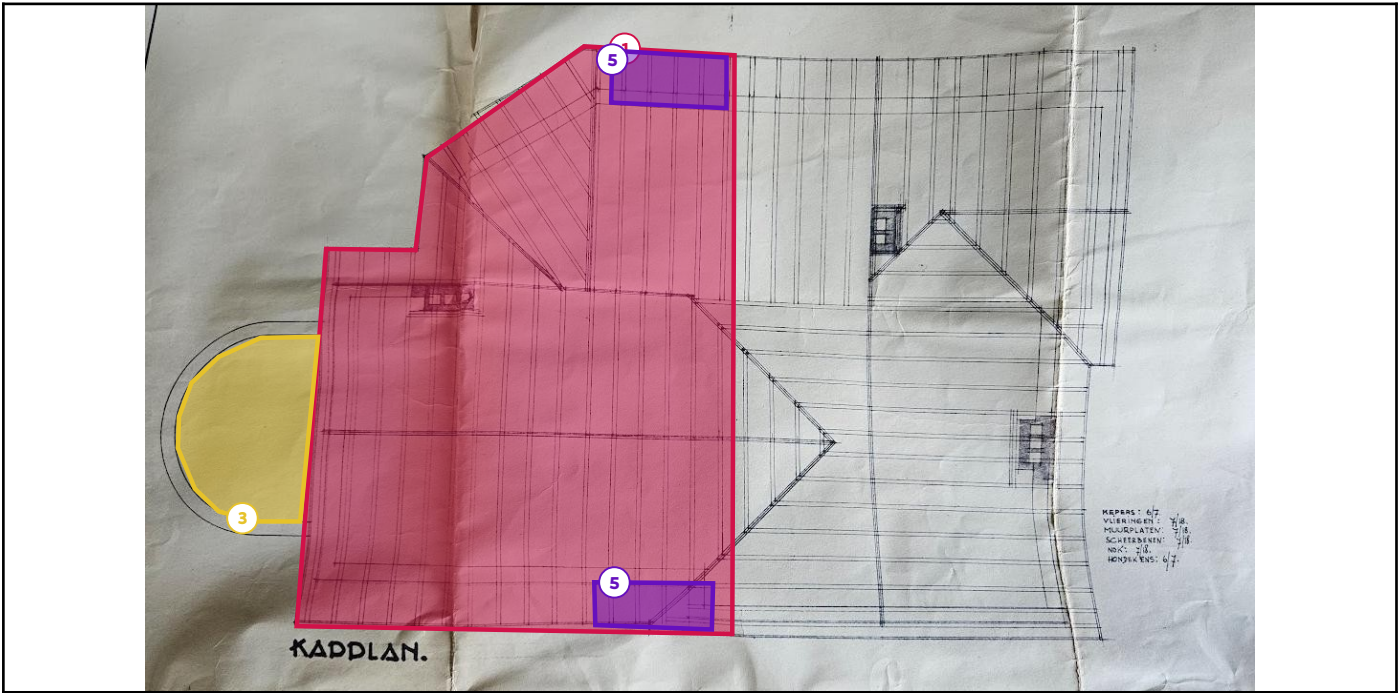
# Plan 1.3: Grondplan DAK

| Beschrijving | Type | Actie |
|---|---|---|
| 1. Asbestcement leien woning | Asbestmateriaal | Dringend verwijderen |
| 3. Roofing plat dak leefruimte | Asbestmateriaal | Zorgvuldig beheren |
| 5. Platte daken dakkapellen niet vast te stellen | Beperking | - |

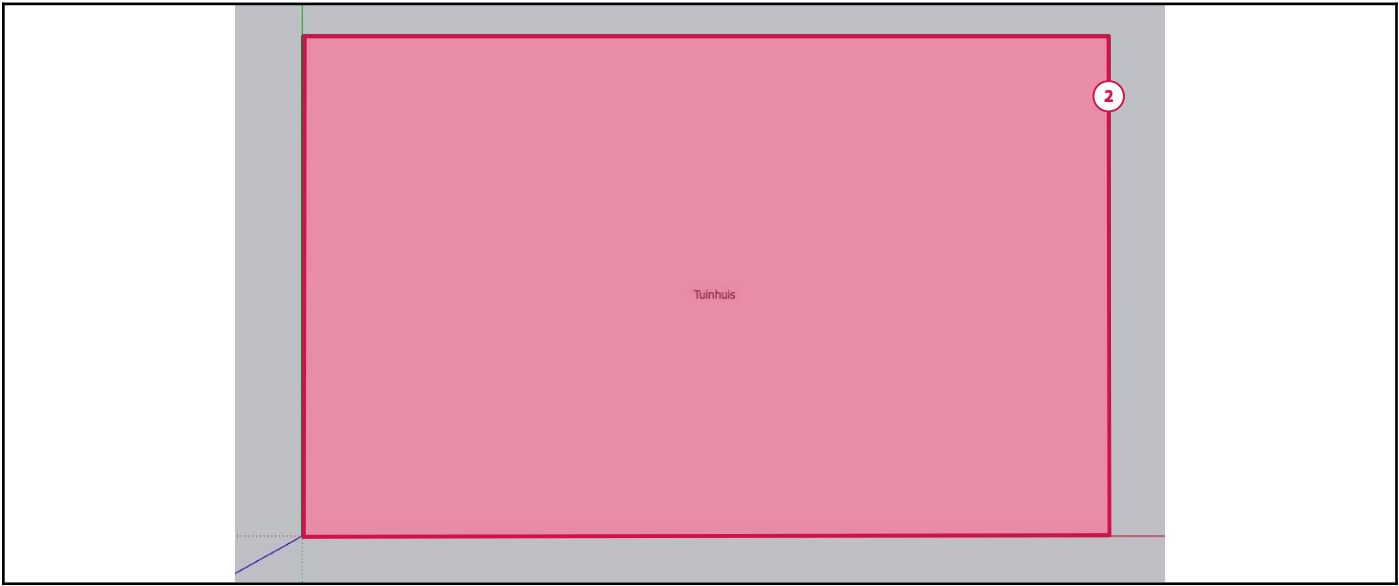
## Plan 2.1: Grondplan TUINHUIS

| Beschrijving | Type | Actie |
|---|---|---|
| 2. Asbestcement golfplaten tuinhuis | Asbestmateriaal | Dringend verwijderen |

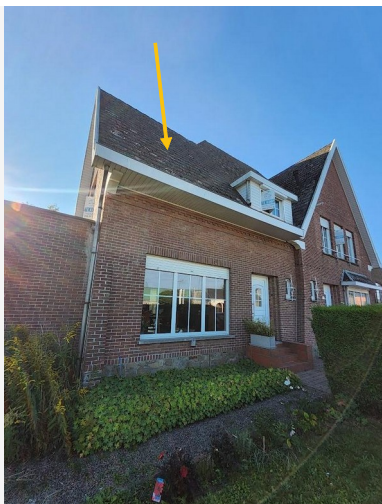
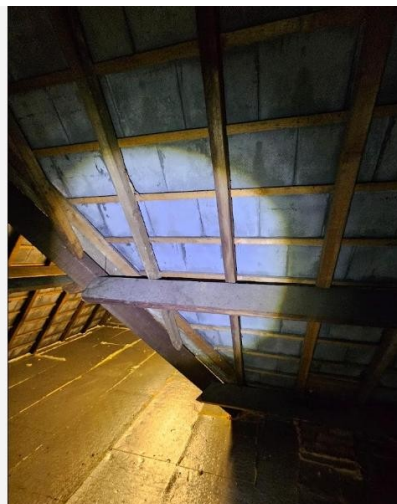
| Eindbeoordeling materiaalisico | Hoog materiaalisico en/of hoge kans op vezelvrijgave |

| Asbestsoort (vezeltype) | Crocidoliet aanwezig |
| Toestand van het materiaal | Matig beschadigd, matig verweerd |

| Beschrijving | Asbestcement leien woning |
| Hoeveelheid (oppervlakte - aantal) | • 80,00 m <sup>2</sup> - 1 stuk |

**Dringend verwijderen**

- Zorg voor een veilig beheer. Vermijd het beschadigen van het asbestmateriaal. Controleer de toestand jaarlijks op wijzigingen.
- Verwijder dit asbestmateriaal zo snel mogelijk. Volg de toestand goed op.
- Hemelwater dat afspoelt van asbestcement daken of gevels kan asbestdeeltjes bevatten. Gebruik het enkel voor gesloten circuits (bv. spoelen toiletten). Reinig na het vervangen van het dak of de gevel de dakgoten en regenwaterput of -ton om asbesthoudend sediment of slib te verwijderen

- Eenvoudige handelingen: mag via doe-het-zelf of door werknemer(s) met opleidingsattest eenvoudige handelingen  
Gezien de grote oppervlakte is het aan te raden de leien te laten verwijderen door een dakwerker of aannemer met opleidingsattest eenvoudige handelingen.  
Zie rubriek 'Toelichting' achteraan dit attest voor meer info over de verschillende verwijderingsmethodes.

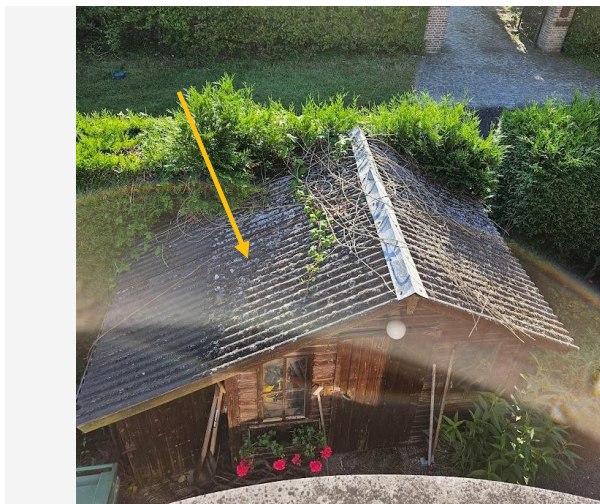
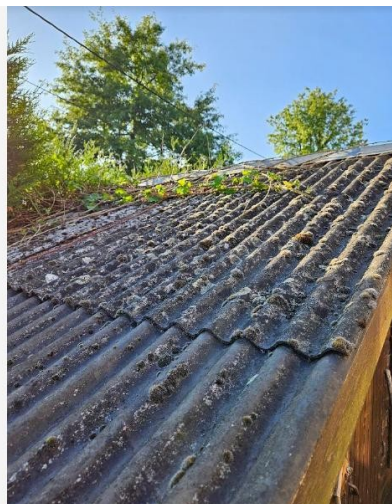
| Eindbeoordeling materiaalrisico | Hoog materiaalrisico en/of hoge kans op vezelvrijgave |

| Asbestsoort (vezeltype) | Crocidoliet aanwezig |
| Toestand van het materiaal | Matig beschadigd, matig verweerd |

| Beschrijving | Asbestcement golfplaten tuinhuis |
| Hoeveelheid (oppervlakte - aantal) | • 10,00 m <sup>2</sup> - 1 stuk |

**Dringend verwijderen**

- Zorg voor een veilig beheer. Vermijd het beschadigen van het asbestmateriaal. Controleer de toestand jaarlijks op wijzigingen.
- Verwijder dit asbestmateriaal zo snel mogelijk. Volg de toestand goed op.
- Hemelwater dat afspoelt van asbestcement daken of gevels kan asbestdeeltjes bevatten. Gebruik het enkel voor gesloten circuits (bv. spoelen toiletten). Reinig na het vervangen van het dak of de gevel de dakgoten en regenwaterput of -ton om asbesthoudend sediment of slib te verwijderen

- Eenvoudige handelingen: mag via doe-het-zelf of door werknemer(s) met opleidingsattest eenvoudige handelingen  
Indien het mogelijk is om de golfplaten te verwijderen zonder ze te breken, mogen ze zelf verwijderd worden met de nodige voorzichtigheid. Je kan ze naar het containerpark doen of thuis laten ophalen. Meer info via <https://www.dds-verko.be/verko/nieuws/265-asbestloket>.

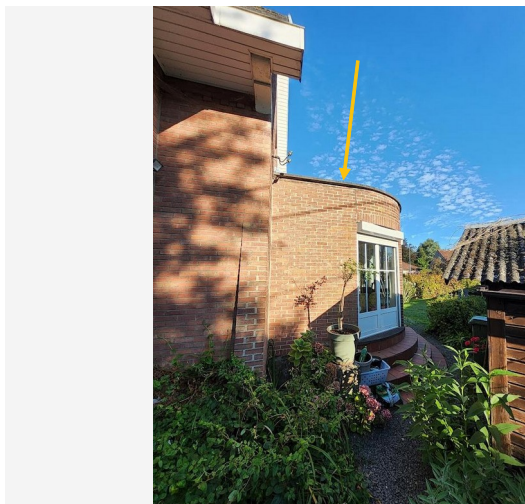
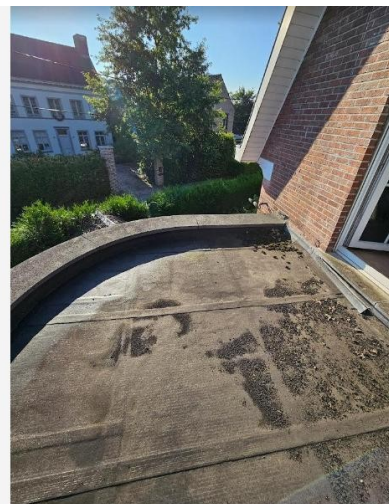
| Eindbeoordeling materiaalrisico | Laag materiaalrisico en/of verlaagde kans op vezelvrijgave |

| Asbestsoort (vezeltype) | Alleen chrysotiel |
| Toestand van het materiaal | Licht beschadigd, licht verweerd. Intact calciumsilicaatmateriaal of categorie III 'gebondenheid' |

| Beschrijving | Roofing plat dak leefruimte |

Zorgvuldig beheren

- Zorg voor een veilig beheer. Vermijd het beschadigen van het asbestmateriaal. Controleer de toestand jaarlijks op wijzigingen.

- Eenvoudige handelingen: mag via doe-het-zelf of door werknemer(s) met opleidingsattest eenvoudige handelingen  
Het betreft een hechtgebonden buitentoepassing maar mag enkel door aannemer(s)/dakwerker(s) met opleidingattest eenvoudige handelingen verwijderd worden.

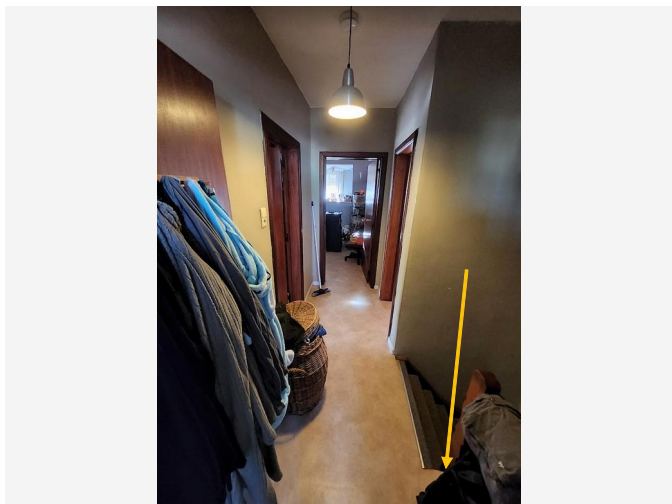
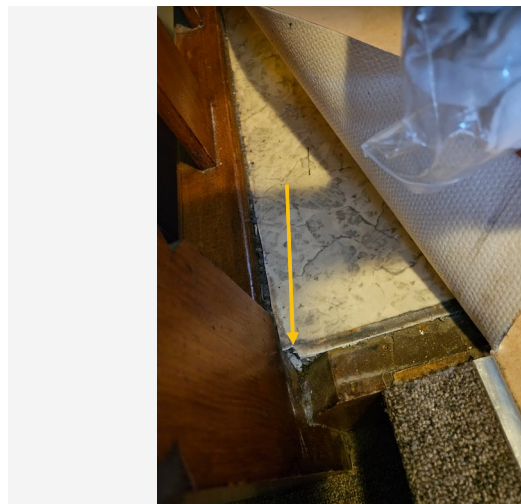
| Eindbeoordeling materiaalrisico | Zeer laag materiaalrisico en/of zeer lage kans op vezelvrijgave |

| Gebondenheid | Categorie 2: niet-hechtgebonden met matrix |

| # | Type | Referentie | Resultaat |
|---|---|---|---|
| 4.1 | Puntmonster | MM04 | Chrysotiel |

| Beschrijving | Vinylzeil onder nieuwe vinylvloer overloop |
| Opmerking | In de living en de traphal op het gelijkvloers en de 3 slaapkamers en de overloop op de 1ste verdieping ligt dezelfde vinylvloer. Deze is niet-asbestverdacht. Op de overloop van de 1ste verdieping ligt er een oude vinylvloer onder: deze bevat wel asbest. Het is niet duidelijk waar deze overal onder ligt. |

Zorgvuldig beheren

- Zorg voor een veilig beheer. Vermijd het beschadigen van het asbestmateriaal. Controleer de toestand jaarlijks op wijzigingen.

- Hermetische zone (erkend asbestverwijderaar)  
Het is een niet-hechtgebonden binnentoepassing en mag daardoor enkel door een erkend asbestverwijderaar in hermetische zone verwijderd worden.

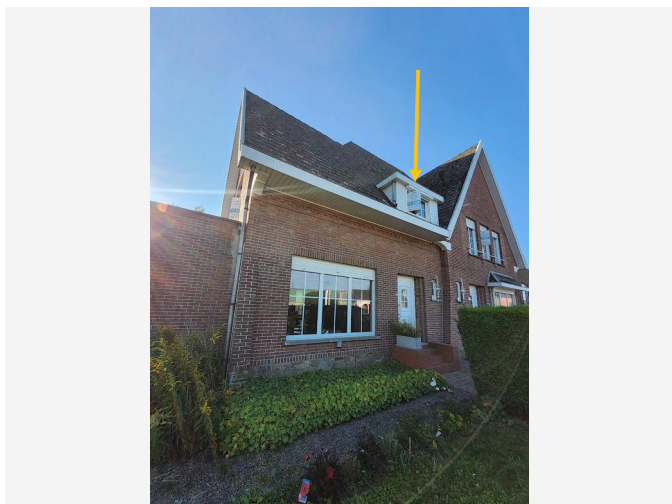
Situeringsfoto

**Reden:** Het te onderzoeken materiaal situeert zich hoger dan 3,50 m te rekenen vanaf een veilige ondergrond

**Uitleg van de asbestdeskundige:** De woning heeft 2 dakkapellen waarvan we de afwerking niet konden vaststellen. Indien deze werden afgewerkt met roofing van voor 2001 kan dit asbest bevatten. Hou hiermee rekening als er werken aan het plat dak moeten gebeuren.

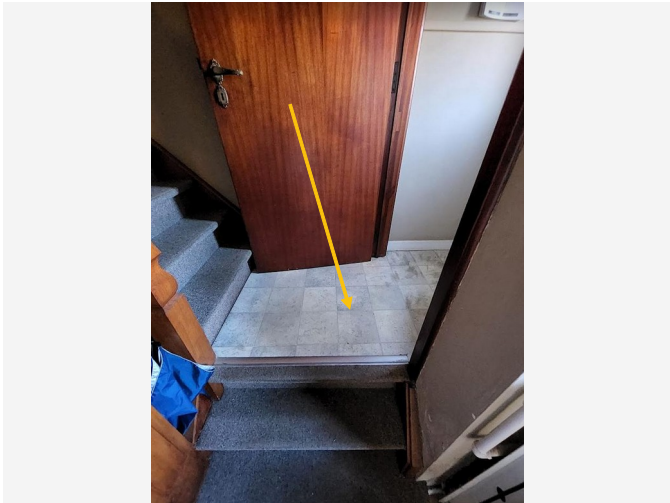
In het toilet en op de trap ligt een andere vinylvloer. Deze werd ook gecontroleerd en is niet-asbestverdacht.

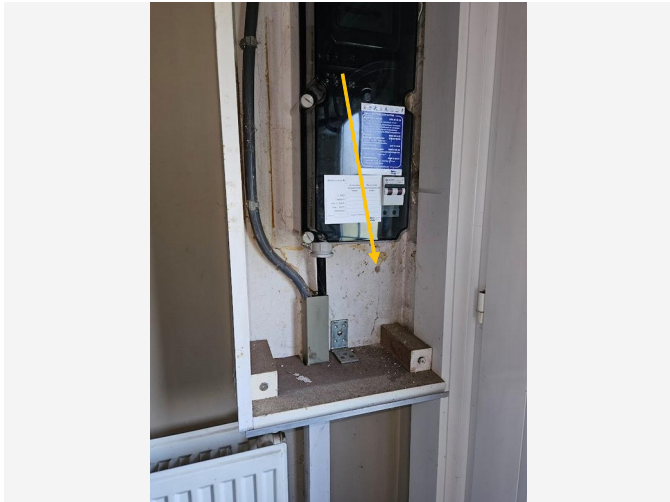
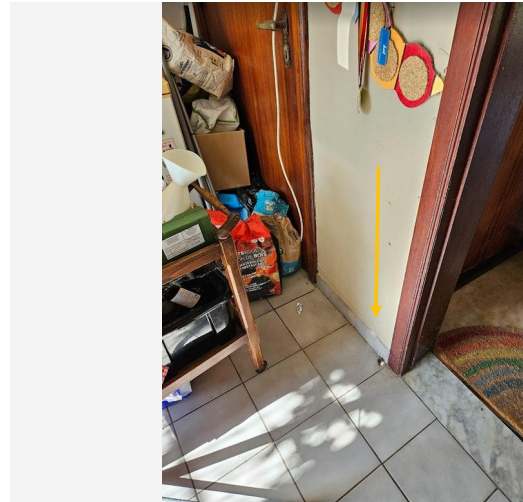
## Fiche 7: Pleister muren traphal + keuken + stookplaats + garage

Geen asbest

| # | Type | Referentie | Resultaat |
|---|---|---|---|
| 7.1 | Mengmonster | MM01 | Geen asbest |

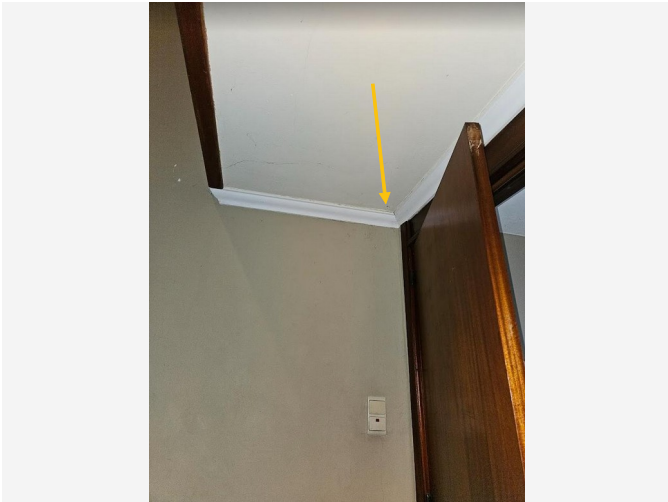
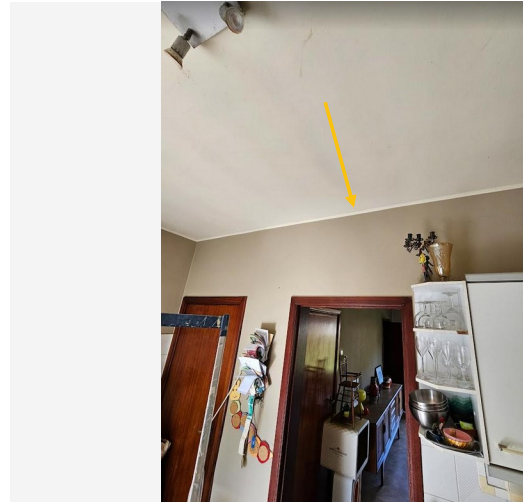
## Fiche 8: Pleister plafonds traphal + keuken + WC + stookplaats

Geen asbest

| # | Type | Referentie | Resultaat |
|---|---|---|---|
| 8.1 | Mengmonster | MM02 | Geen asbest |

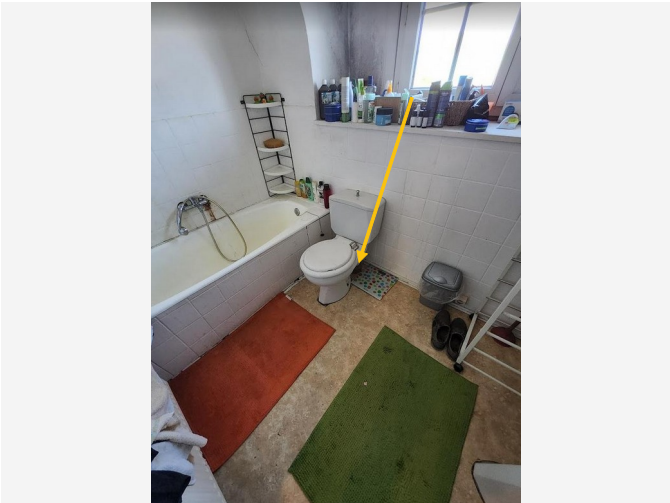
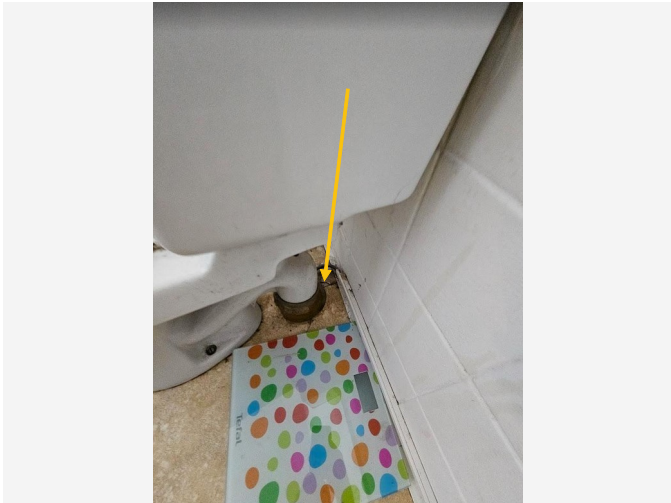
Geen asbest

| # | Type | Referentie | Resultaat |
|---|---|---|---|
| 9.1 | Puntmonster | MM03 | Geen asbest |

| Beschrijving | Vinylvloer badkamer |
