# Asbestinventarisatetest

Weverstraat 25, 2440 Geel

Attestnummer : 20250428-000474.000

**Niet-asbestveilig**

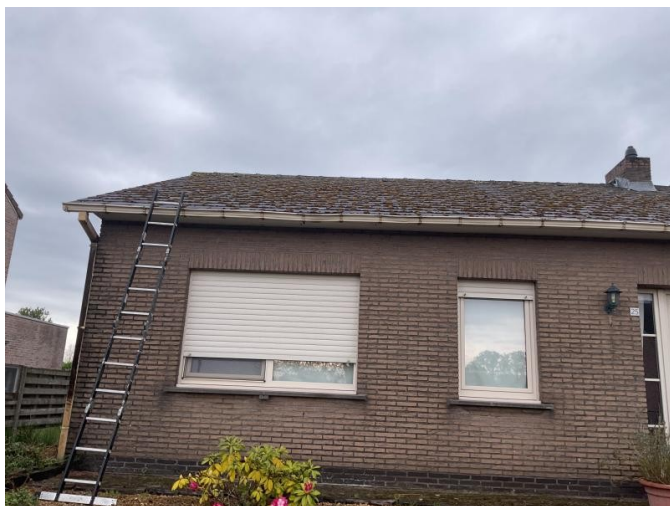
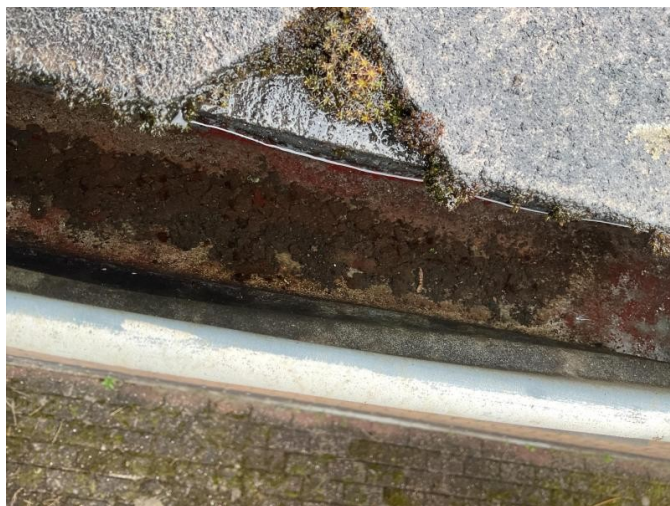
## Fiche 1: Slib in regengoten

Asbestmateriaal - afvalstof

**Dringend verwijderen**

| Besmette materialen | <ul style="list-style-type: none"><li>• Organisch materiaal (mos, mest, vegetatie, ...)</li><li>• Waterbodem</li></ul> |
| Gebondenheid resten | Niet hecht |
| Hoeveelheid (gewicht - aantal) | <ul style="list-style-type: none"><li>• 35,00 kg - 1 stuk</li></ul> |

- Verwijder het asbestafval.

- Eenvoudige handelingen: mag via doe-het-zelf of door werknemer(s) met opleidingsattest eenvoudige handelingen  
Bij afbraak van het dak moet dit afval mee worden afgevoerd als asbestafval.

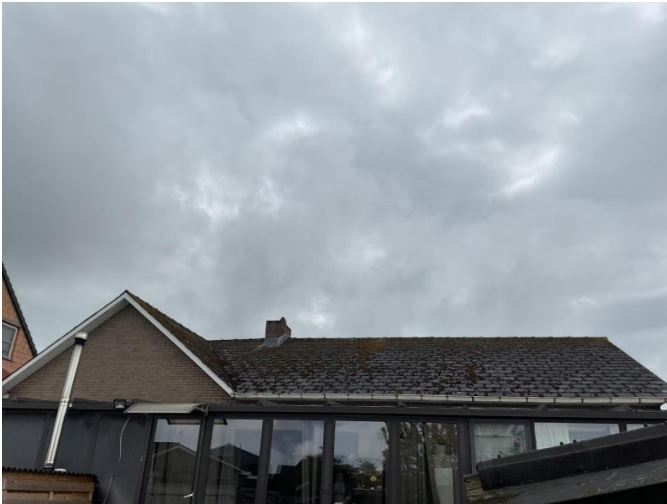
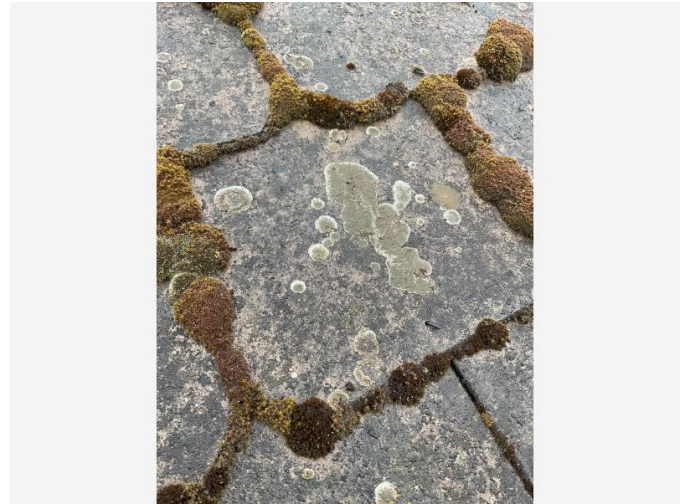
Verwijderen

| Eindbeoordeling materiaalrisico | Verhoogd materiaalrisico en/of verhoogde kans op vezelvrijgave |

| Asbestsoort (vezeltype) | Crocidoliet aanwezig |
| Toestand van het materiaal | Matig beschadigd, matig verweerd |

| Beschrijving | Dakleien |
| Hoeveelheid (oppervlakte - aantal) | • 150,00 m <sup>2</sup> - 1 stuk |

- Zorg voor een veilig beheer. Vermijd het beschadigen van het asbestmateriaal. Controleer de toestand jaarlijks op wijzigingen.
- Hemelwater dat afspoelt van asbestcement daken of gevels kan asbestdeeltjes bevatten. Gebruik het enkel voor gesloten circuits (bv. spoelen toiletten). Reinig na het vervangen van het dak of de gevel de dakgoten en regenwaterput of -ton om asbesthoudend sediment of slib te verwijderen

- Eenvoudige handelingen: mag via doe-het-zelf of door werknemer(s) met opleidingsattest eenvoudige handelingen  
Hechtgebonden asbesttoepassing in open lucht. Deze leien mogen verwijderd worden door de particulier bewoner van het pand.

Gezien de hoeveelheid is het echter aan te raden deze verwijdering bij dakrenovatie te laten uitvoeren door een aannemer of dakwerker met de nodige opleidingsattesten.

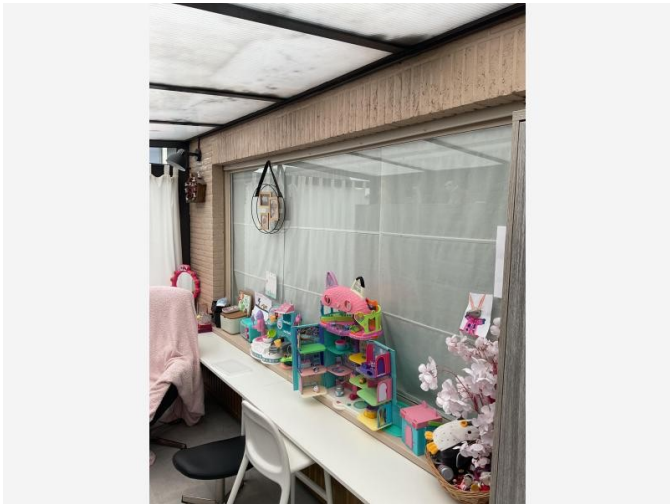
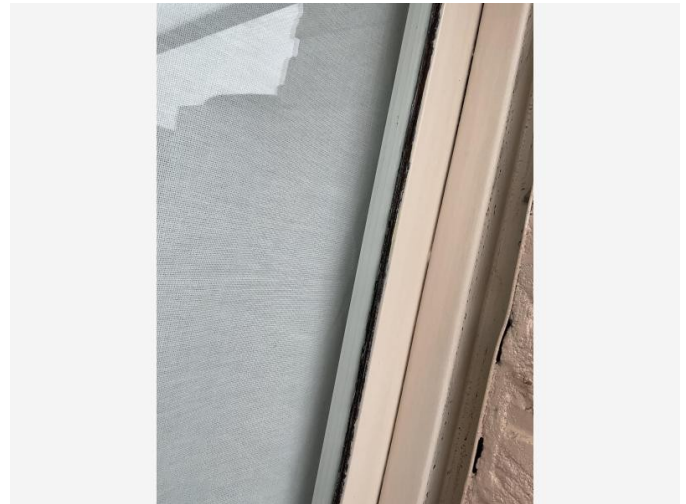
## Fiche 3: Mastiek tussen raamkader en glas, raam tussen leefruimte en veranda

Asbestmateriaal

Zorgvuldig beheren

| Eindbeoordeling materiaalrisico | Zeer laag materiaalrisico en/of zeer lage kans op vezelvrijgave |

| Asbestsoort (vezeltype) | Amfibool aanwezig, uitgezonderd crocidoliet |
| Toestand van het materiaal | Onbeschadigd, niet verweerd |

- Zorg voor een veilig beheer. Vermijd het beschadigen van het asbestmateriaal. Controleer de toestand jaarlijks op wijzigingen.

- Eenvoudige handelingen: mag via doe-het-zelf of door werknemer(s) met opleidingsattest eenvoudige handelingen  
Hechtgebonden asbesttoepassing dewelke van nature een lage kans heeft op vezelemissie bij manipulatie. De aan te raden verwijderingsmethode is om de werken uit te voeren bij het vervangen van de ramen. Hierna kunnen de raamprofielen worden verwijderd van de glaspakketten (onder bevochtiging) en kan de mastiek apart worden gesorteerd en afgevoerd als asbesthoudend afval.

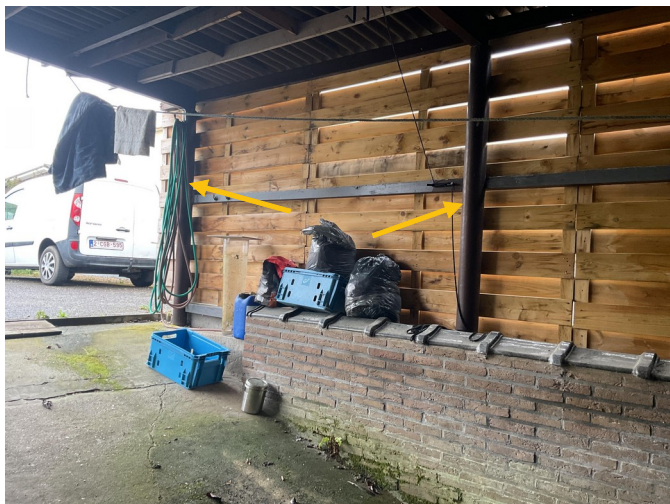
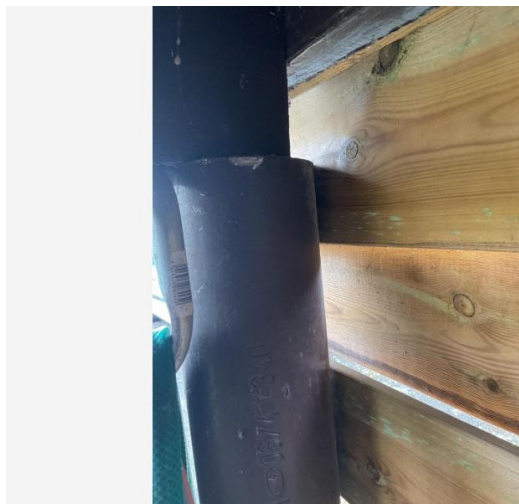
Zorgvuldig beheren

| Eindbeoordeling materiaalisico | Zeer laag materiaalisico en/of zeer lage kans op vezelvrijgave |

| Asbestsoort (vezeltype) | Alleen chrysotiel |
| Toestand van het materiaal | Onbeschadigd, niet verweerd |

| # | Type | Referentie | Resultaat |
|---|---|---|---|
| 4.1 | Puntmonster | MM03 | Chrysotiel |

| Beschrijving | Verloren bekisting van afdak achter garage |

- Zorg voor een veilig beheer. Vermijd het beschadigen van het asbestmateriaal. Controleer de toestand jaarlijks op wijzigingen.

- Eenvoudige handelingen: mag via doe-het-zelf of door werknemer(s) met opleidingsattest eenvoudige handelingen  
Hechtgebonden toepassing in goede staat en in buitenlucht.

Bij renovatie van het afdak kunnen, na het verwijderen van de Onduline dakplaten, deze palen in hun geheel worden verwijderd.

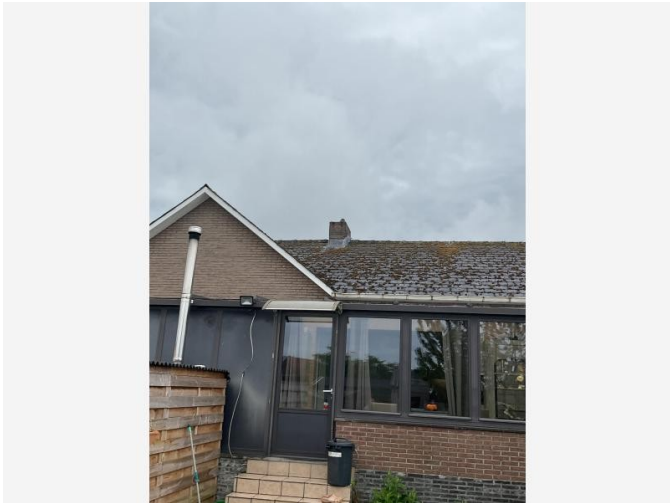
Situeringsfoto

**Reden:** Het te onderzoeken materiaal situeert zich hoger dan 3,50 m te rekenen vanaf een veilige ondergrond

**Uitleg van de asbestdeskundige:** De inhoud van dit steense schouwwerk kan bij niet-destructief onderzoek niet worden waargenomen. Als bij afbraak van de schouw onverwacht of asbestverdacht materiaal tevoorschijn komt is het aangeraden een asbestdeskundige of -verwijderaar te raadplegen.

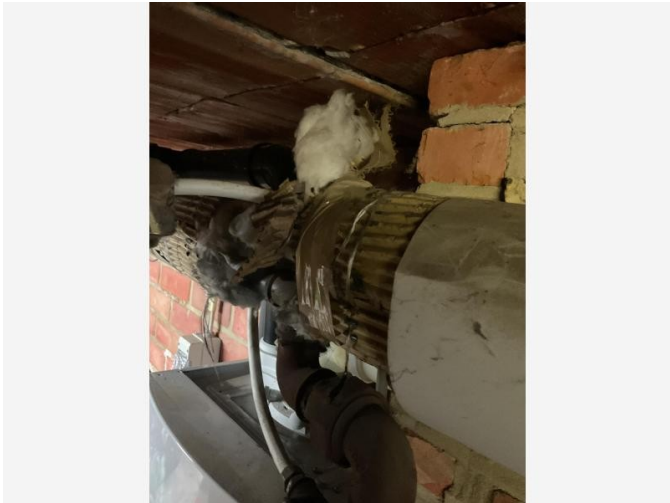
Vrije foto

Niet asbestverdachte isolatie omhuld met karton en plastic.

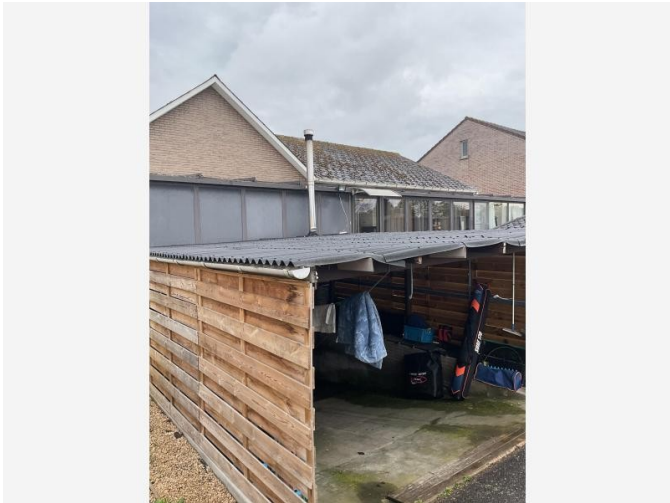
Vrije foto

Niet asbestverdachte polyestergebonden bitumen golfplaten. Kwaliteitslabel ui 2016 op de platen.

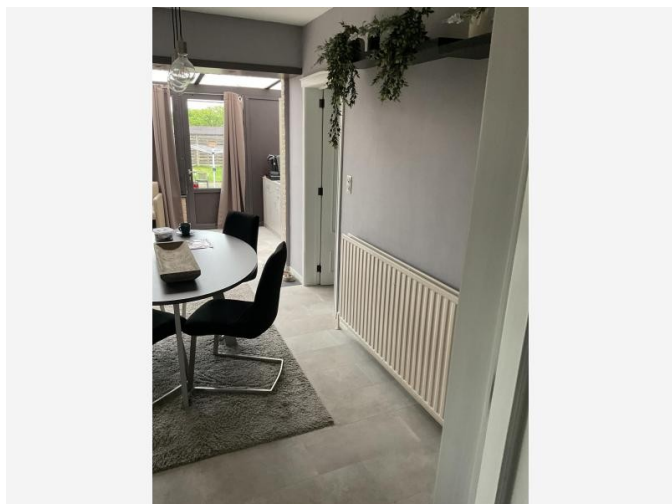
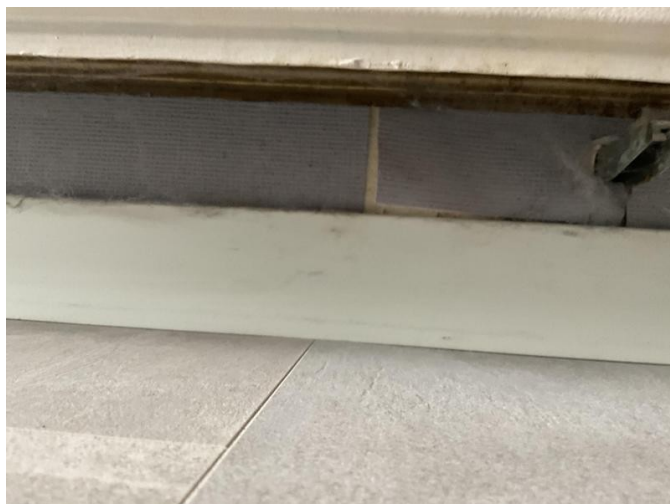
## Fiche 9: Pleisterwerk muren

Geen asbest

| # | Type | Referentie | Resultaat |
|---|---|---|---|
| 9.1 | Mengmonster | MM01 | Geen asbest |

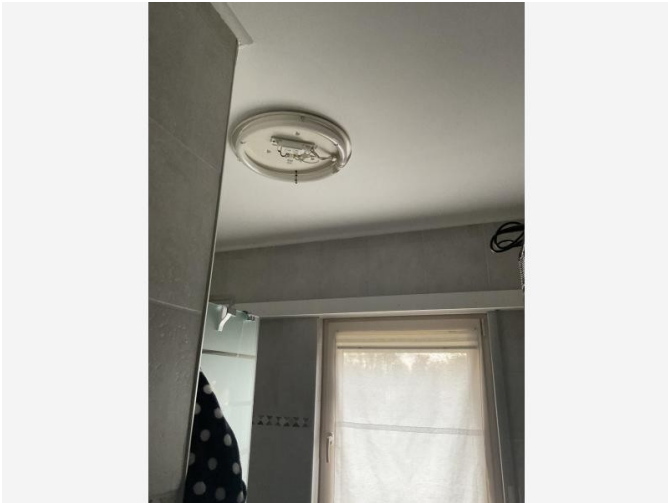
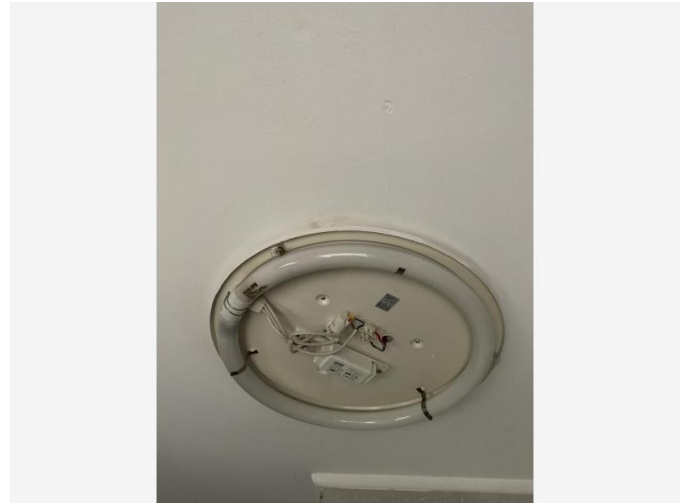
## Fiche 10: Pleisterwerk plafonds

Geen asbest

| # | Type | Referentie | Resultaat |
|---|---|---|---|
| 10.1 | Mengmonster | MM02 | Geen asbest |

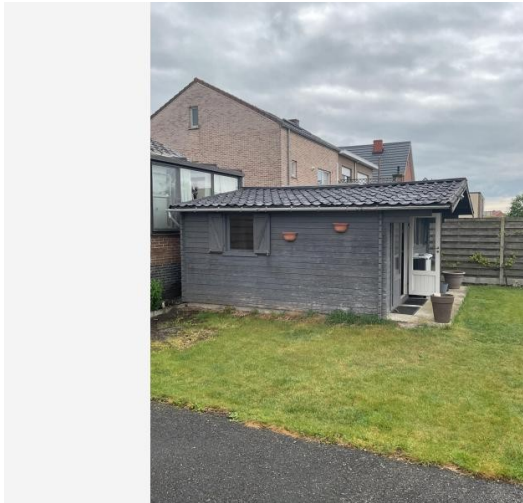
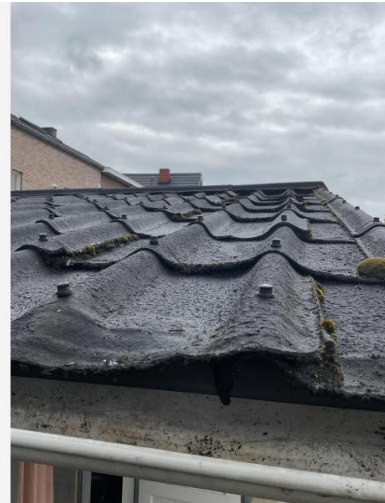
## Fiche 11: Bitumen shingles op tuinhuis

Geen asbest
