# Asbestinventarisatetest

Gildenstraat 56, 2300 Turnhout

Attestnummer : **20240702-000883.000**

Uitgegeven op : **02.07.2024**

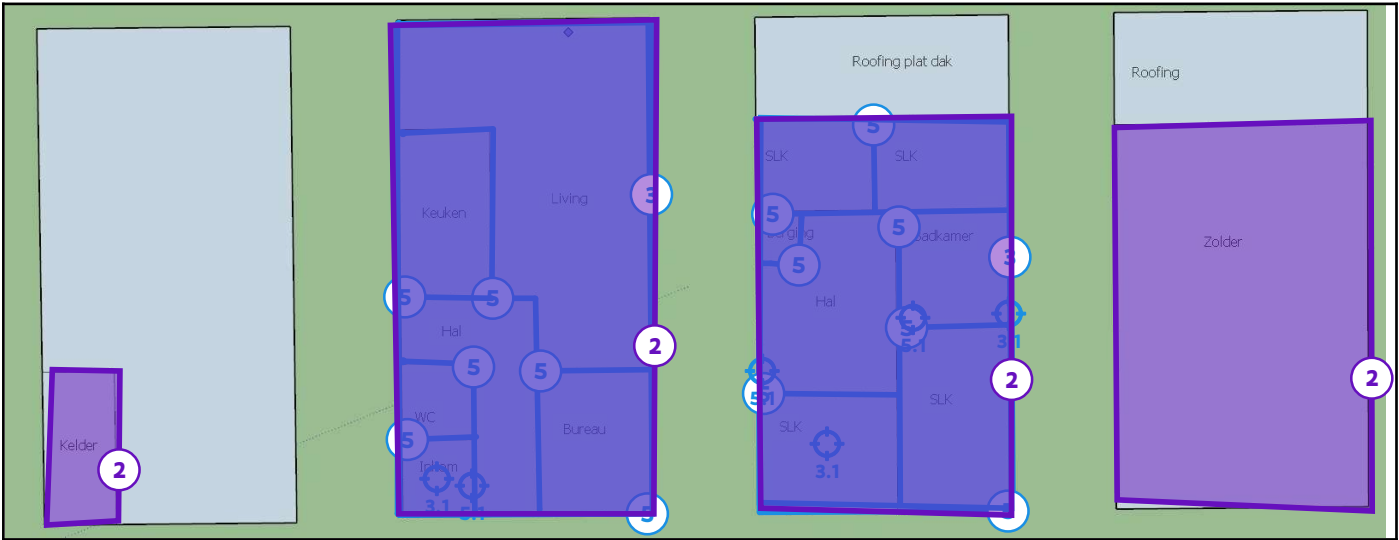
# Plan 1.1: Plan

| Beschrijving | Type | Actie |
|---|---|---|
| 2. Onderliggende lagen - tegels - vloeren | Advies | - |
| 3. Pleisterwerk plafond | Geen asbest | - |
| 5. Pleisterwerk wand | Geen asbest | - |

Onderliggende lagen vallen buiten de scope van het onderzoek, bij beschadiging of renovatie dienen onderliggende lagen onderzocht te worden om de aanwezigheid van asbesttoepassingen uit te sluiten.

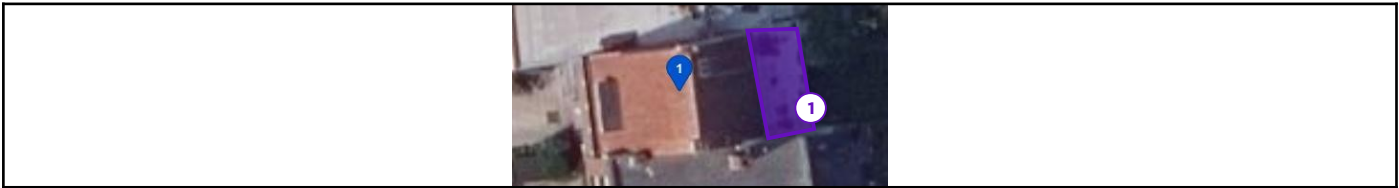
# Plan 1.2: Dakplan

| Beschrijving | Type | Actie |
|---|---|---|
| 1. Roofing | Advies | - |

Roofing is geplaatst na 2001.

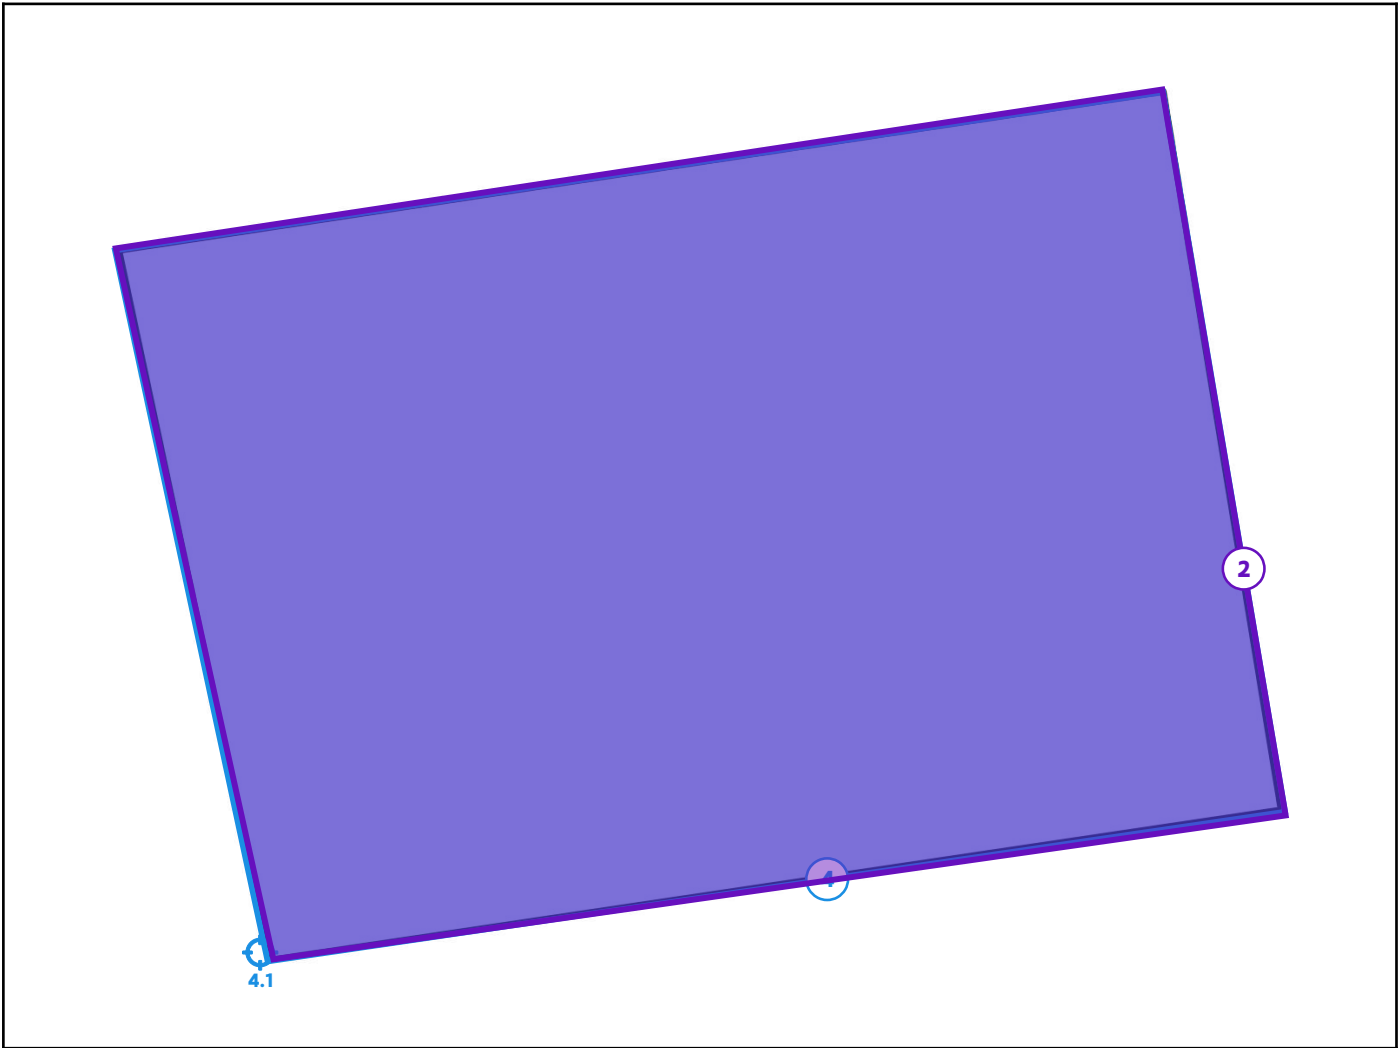
# Plan 2.1: Tuinhuis

| Beschrijving | Type | Actie |
|---|---|---|
| 2. Onderliggende lagen - tegels - vloeren | Advies | - |
| 4. Golfplaat tuinhuis | Geen asbest | - |

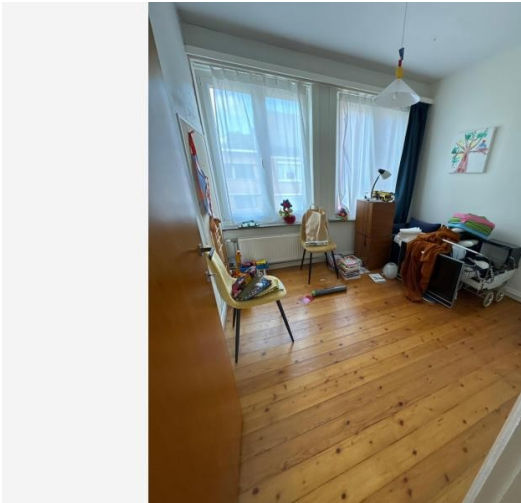
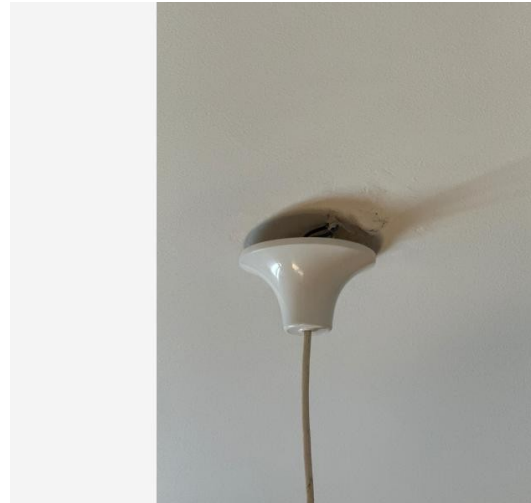
## Fiche 3: Pleisterwerk plafond

Geen asbest

| # | Type | Referentie | Resultaat |
|---|---|---|---|
| 3.1 | Mengmonster | MM02 pleisterwerk plafond | Geen asbest |

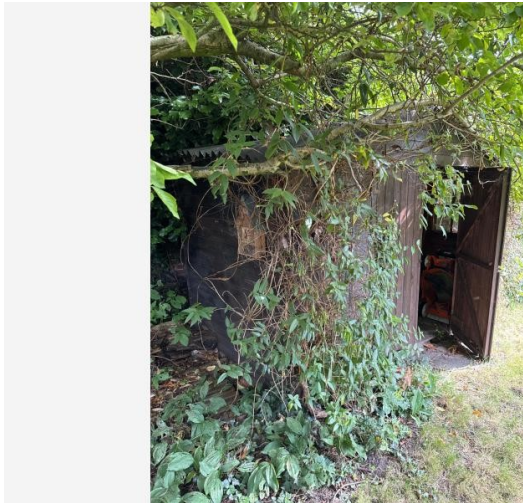
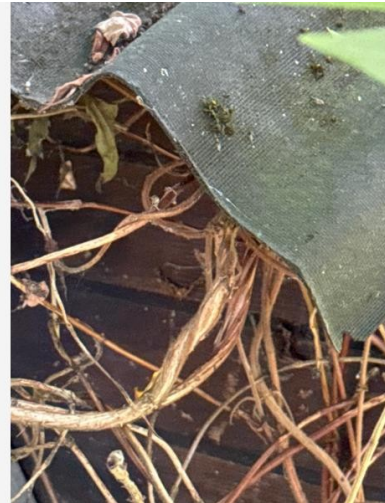
## Fiche 4: Golfplaat tuinhuis

Geen asbest

| # | Type | Referentie | Resultaat |
|---|---|---|---|
| 4.1 | Puntmonster | PM01 Tuinhuis golfplaat | Geen asbest |

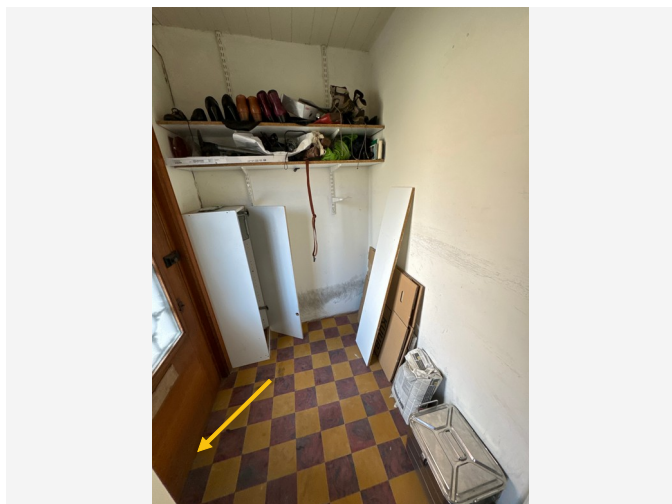
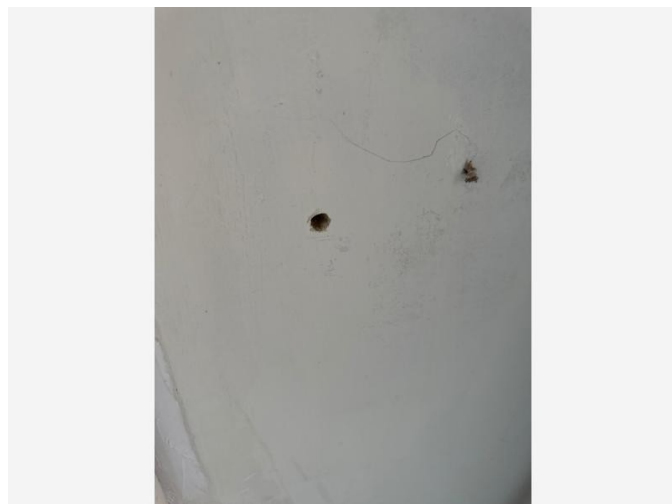
## Fiche 5: Pleisterwerk wand

Geen asbest

| # | Type | Referentie | Resultaat |
|---|---|---|---|
| 5.1 | Mengmonster | MM01 Pleisterwerk wand | Geen asbest |
