# Asbestinventarisatetest

Vianderstraat 98, 3300 Tienen

Attestnummer : 20250506-000234.000

Uitgegeven op : 06.05.2025

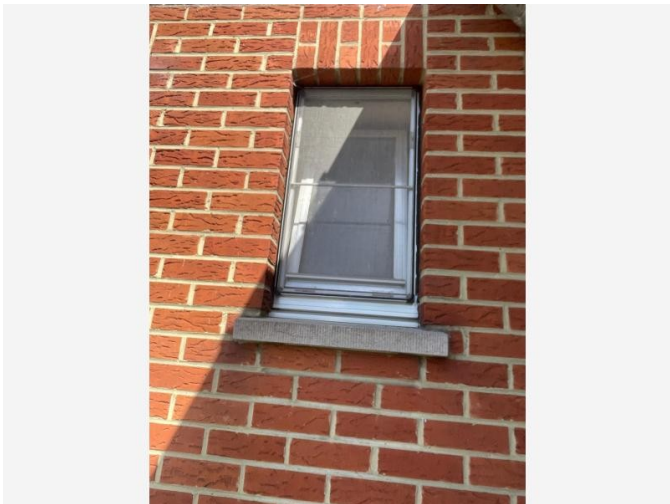
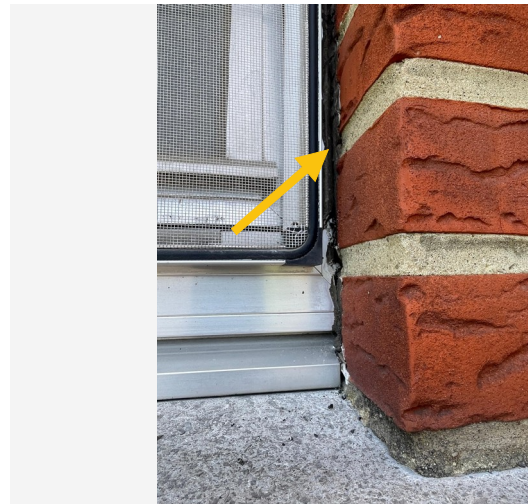
| Eindbeoordeling materiaalrisico | Verhoogd materiaalrisico en/of verhoogde kans op vezelvrijgave |

| Toestand van het materiaal | Matig beschadigd, matig verweerd |

| # | Type | Referentie | Resultaat |
|---|---|---|---|
| 1.1 | Puntmonster | viander : mastiek | Chrysotiel |

| Beschrijving | Mastiek |

Verwijderen

- Zorg voor een veilig beheer en verwijder dit asbestmateriaal wanneer het bij werken eenvoudig bereikbaar wordt. Controleer de toestand jaarlijks op wijzigingen.

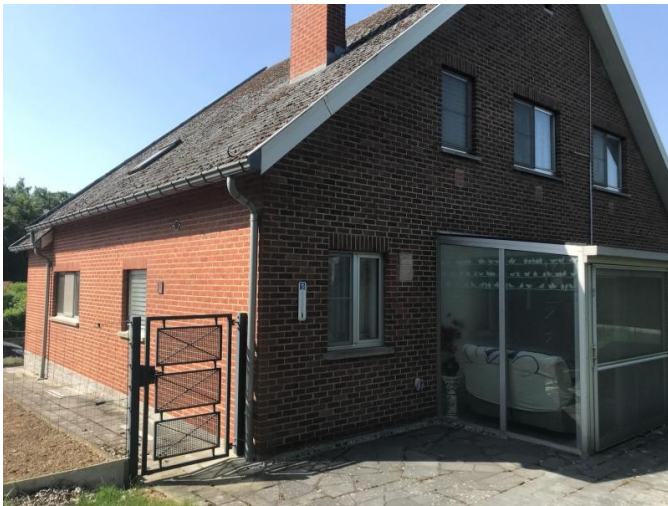
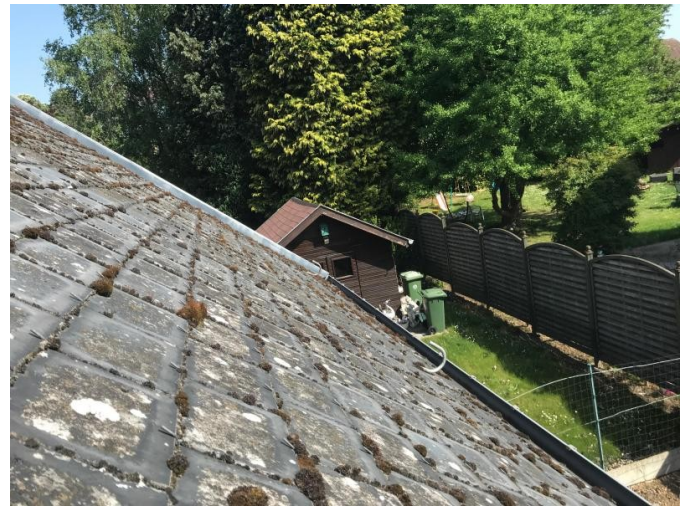
| Eindbeoordeling materiaalrisico | Verhoogd materiaalrisico en/of verhoogde kans op vezelvrijgave |

| Asbestsoort (vezeltype) | Crocidoliet aanwezig |
| Toestand van het materiaal | Matig beschadigd, matig verweerd |

| Beschrijving | Dak bestaande uit leien |

Verwijderen

- Zorg voor een veilig beheer en verwijder dit asbestmateriaal wanneer het bij werken eenvoudig bereikbaar wordt. Controleer de toestand jaarlijks op wijzigingen.
- Verwijder dit asbestmateriaal zo snel mogelijk. Volg de toestand goed op.
- Hemelwater dat afspoelt van asbestcement daken of gevels kan asbestdeeltjes bevatten. Gebruik het enkel voor gesloten circuits (bv. spoelen toiletten). Reinig na het vervangen van het dak of de gevel de dakgoten en regenwaterput of -ton om asbesthoudend sediment of slib te verwijderen

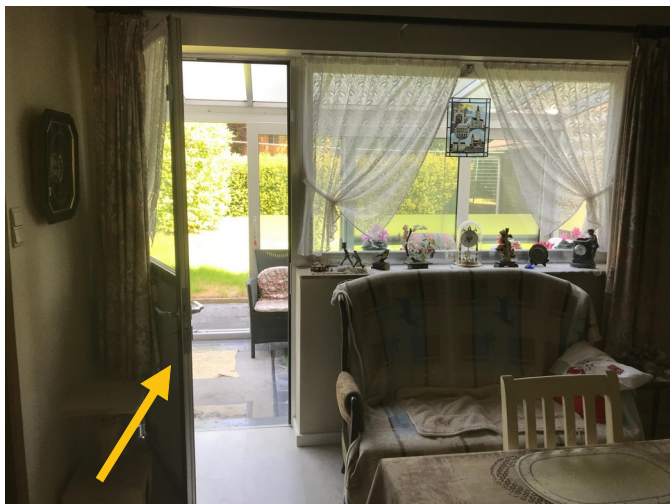
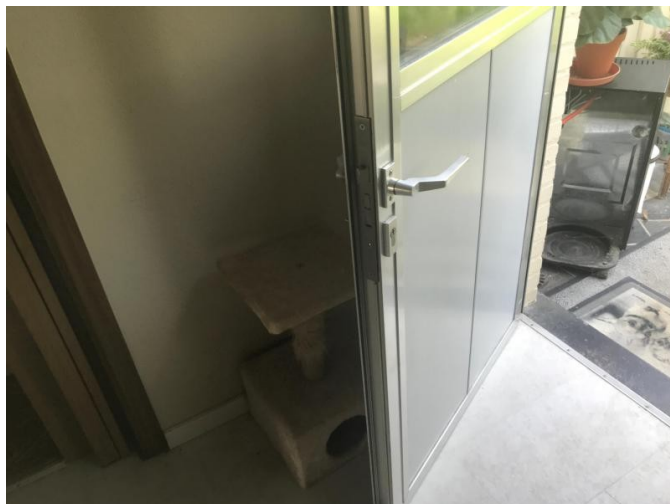
| Eindbeoordeling materiaalrisico | Laag materiaalrisico en/of verlaagde kans op vezelvrijgave |

| Toestand van het materiaal | Onbeschadigd, niet verweerd |

| Beschrijving | Glasal deurpaneel |

Zorgvuldig beheren

- Zorg voor een veilig beheer. Vermijd het beschadigen van het asbestmateriaal. Controleer de toestand jaarlijks op wijzigingen.

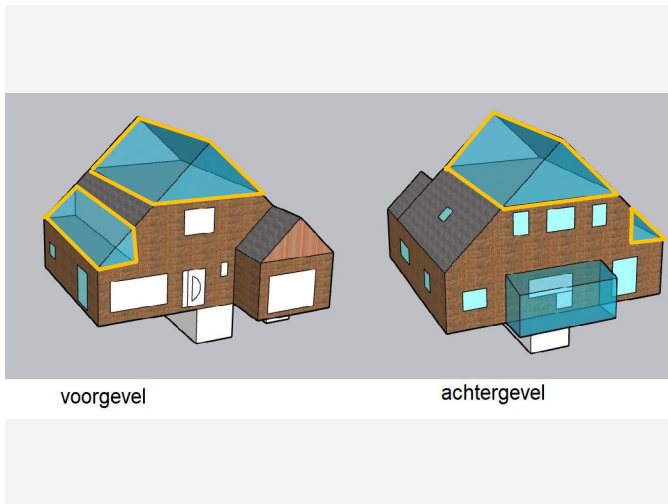
*Situeringsfoto*

**Reden:** niet bereikbaar

**Uitleg van de asbestdeskundige:** In het kader van een asbestattest voor overdracht (verkoop, schenking) moeten alle ruimte onderzocht worden. De ruimtes aangeduid op de schets waren niet bereikbaar.

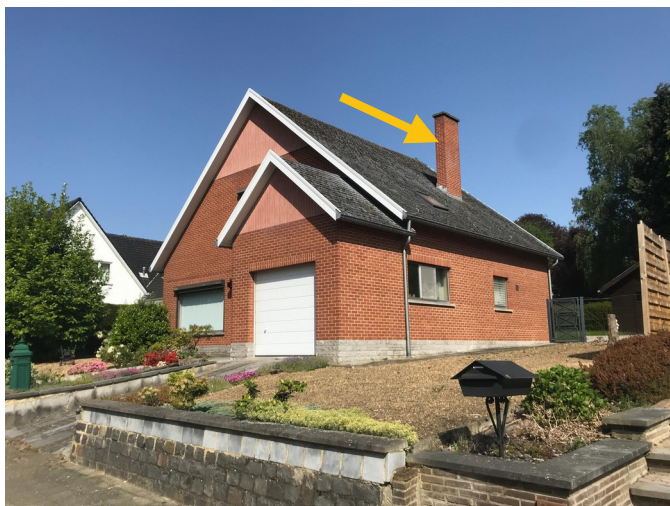
*Situeringsfoto*

**Reden:** Het onderzoek kan niet uitgevoerd worden binnen de bepalingen van de Welzijnswet

**Uitleg van de asbestdeskundige:** schouw is niet bereikbaar zonder destructief onderzoek en is op een hoogte meer dan 3,5 meter

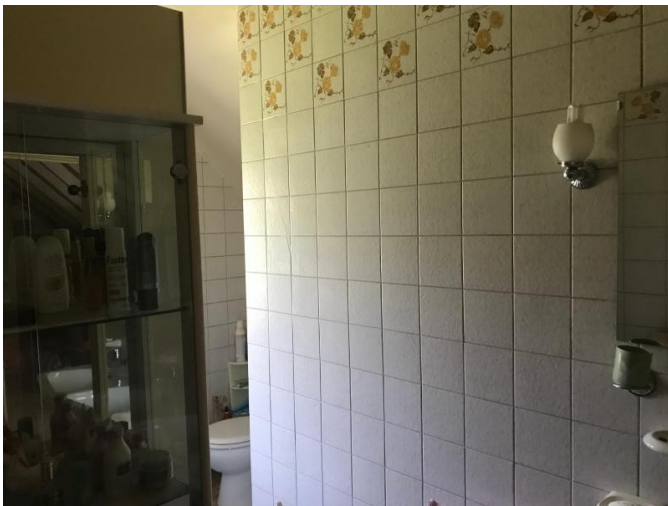
Binnenwanden en/of plafonds afgewerkt met een intacte laag faiencetegels zonder zichtbare beschadigingen. Inspectie van de onderliggende lijmlaag of tegels zelf is niet mogelijk zonder uitbreiding naar een destructief onderzoek.

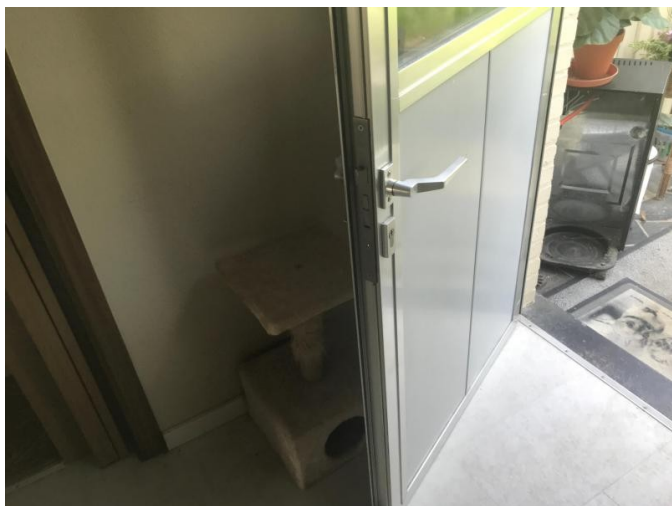
De dorpels zijn van natuursteen.

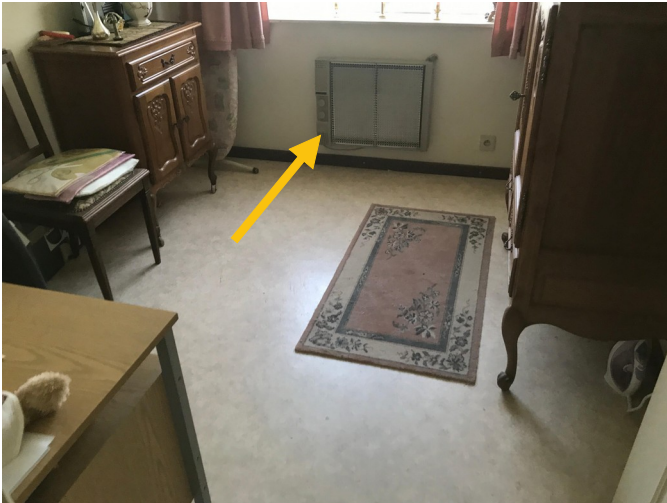
De verwarmingstoestellen kunnen asbesthoudende pakkingen bevatten.

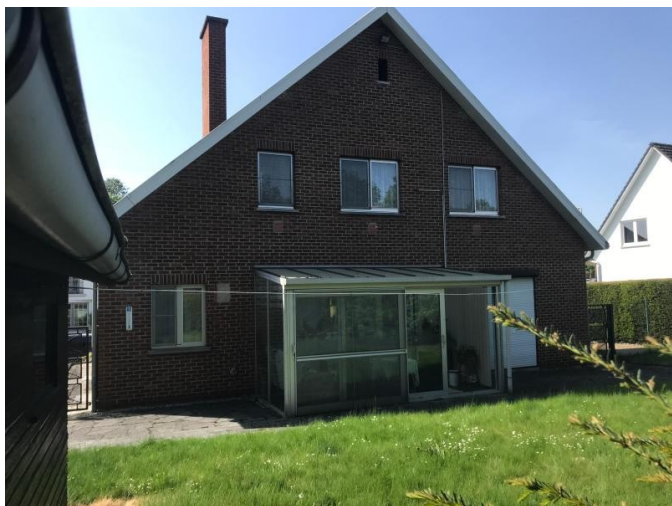
Veranda is uit glas

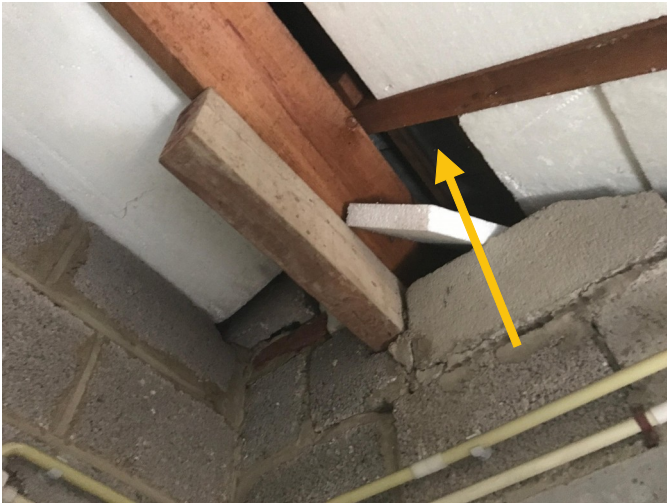
Het onderdak is moeilijk bereikbaar. De leien zijn zichtbaar. De zolderruimte en de ruimte boven garage zijn geïsoleerd en dus zijn de leien hier en daar zichtbaar. Er is geen onderdak aanwezig.

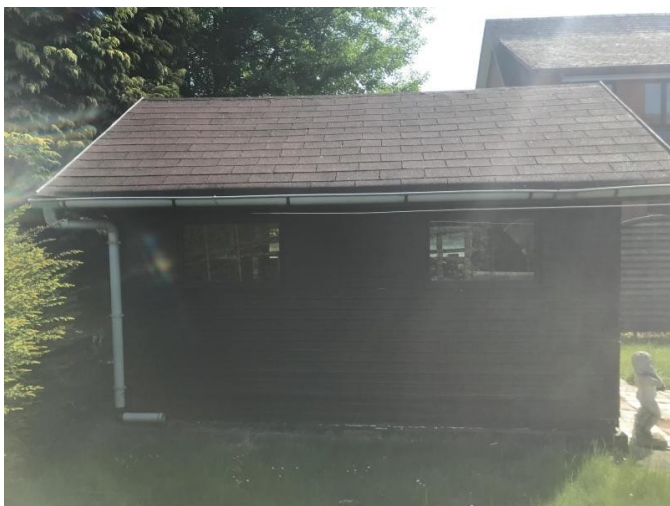
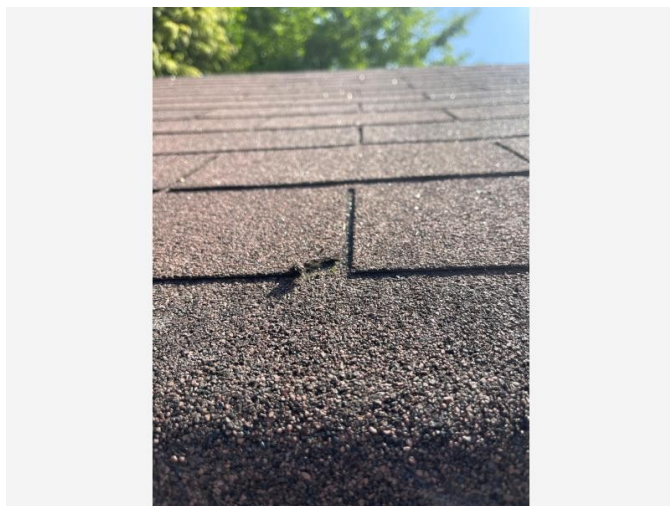
## Fiche 12: Roofing

Geen asbest

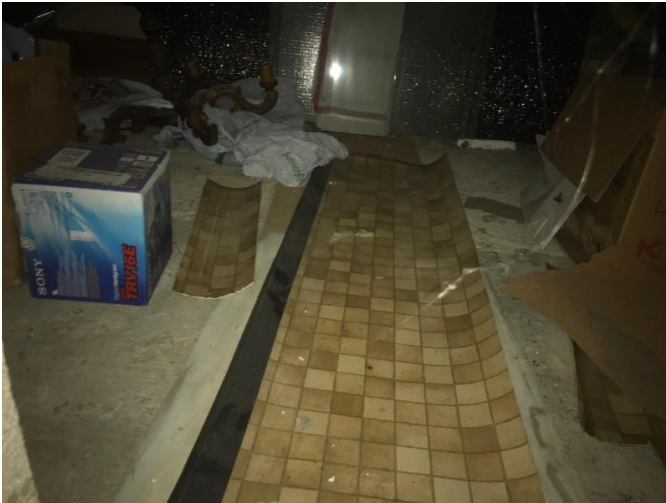
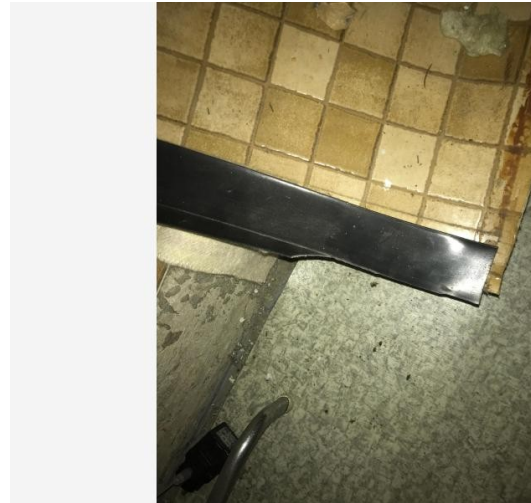
## Fiche 13: Vinyl met zwarte rand

Geen asbest

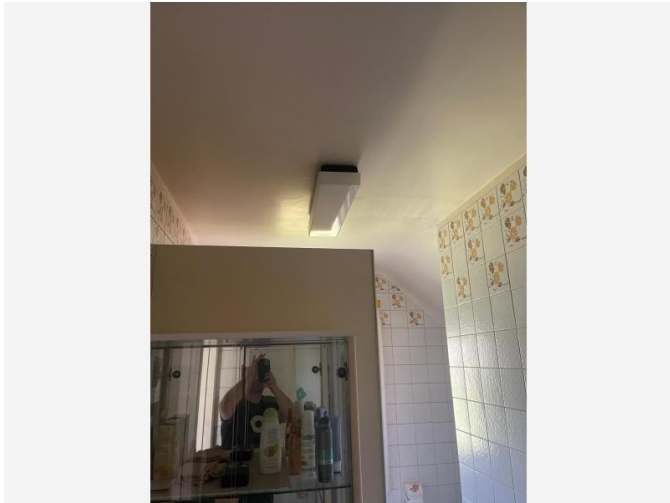
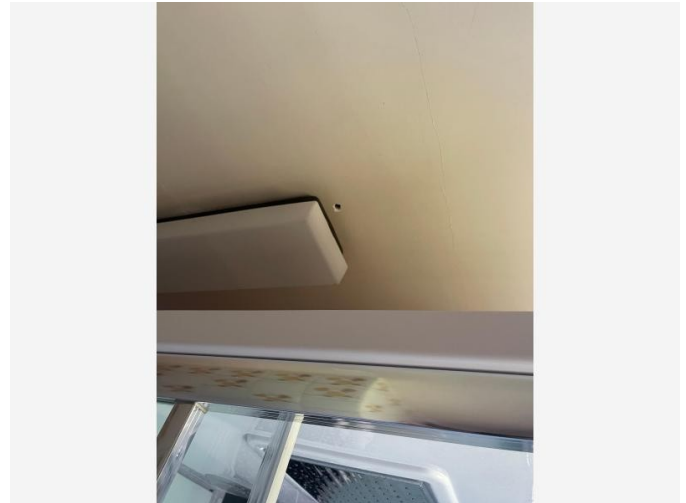
## Fiche 14: Pleisterwerk plafonds

Geen asbest

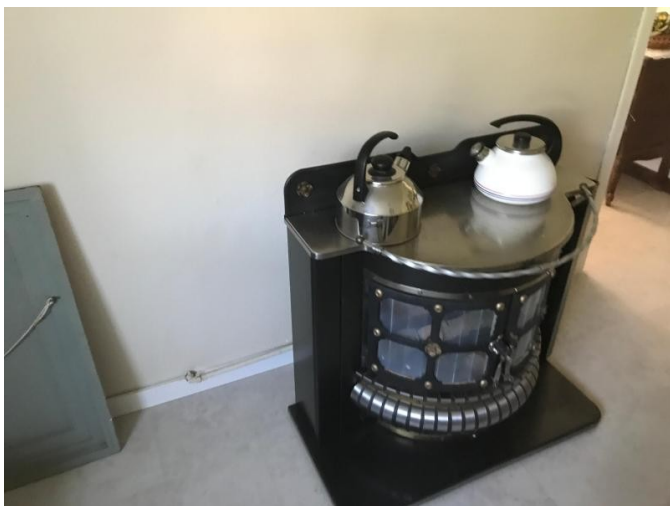
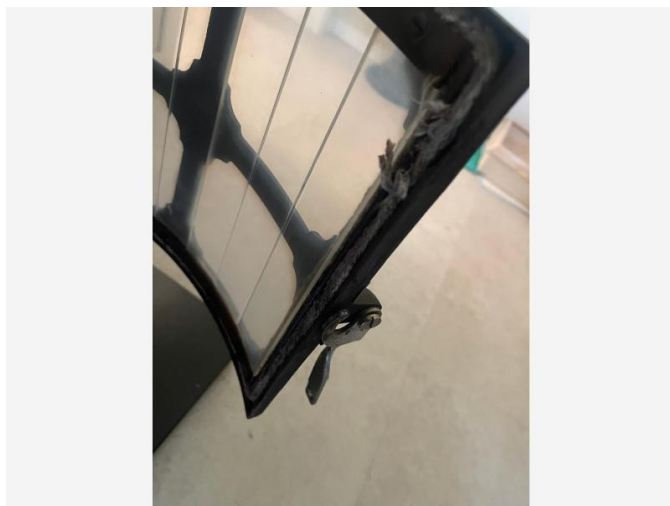
## Fiche 15: Kachelkoord

Geen asbest

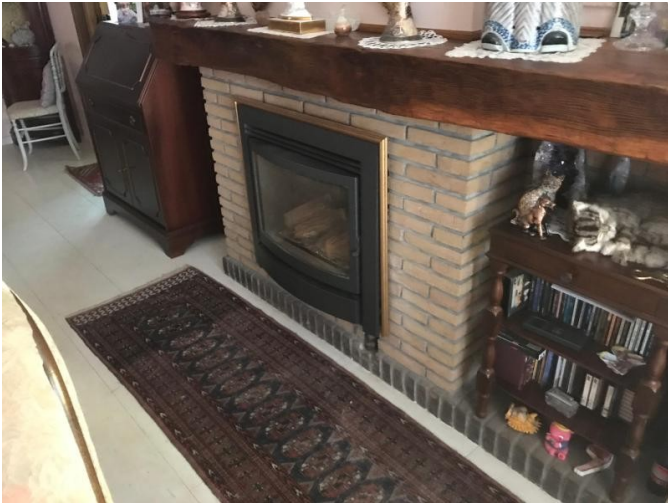
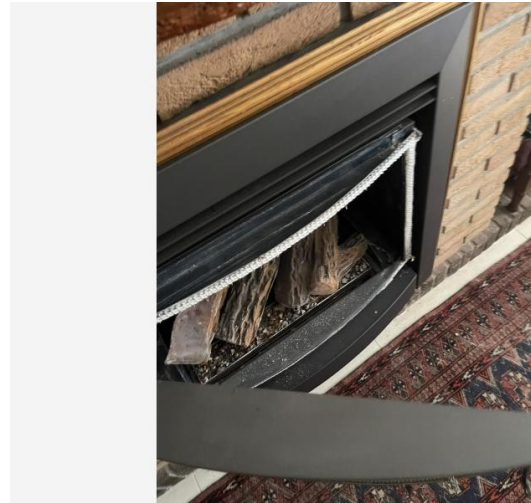
## Fiche 16: Kachelkoord

Geen asbest

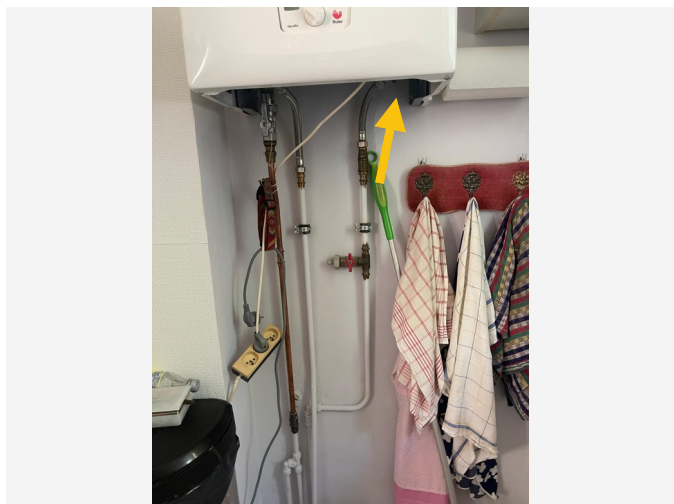
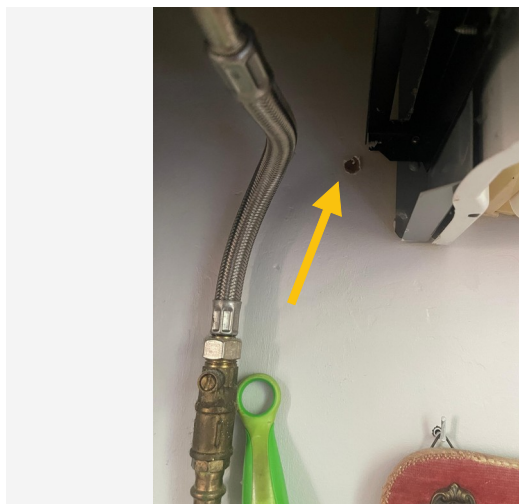
## Fiche 17: Pleisterwerk wanden

Geen asbest

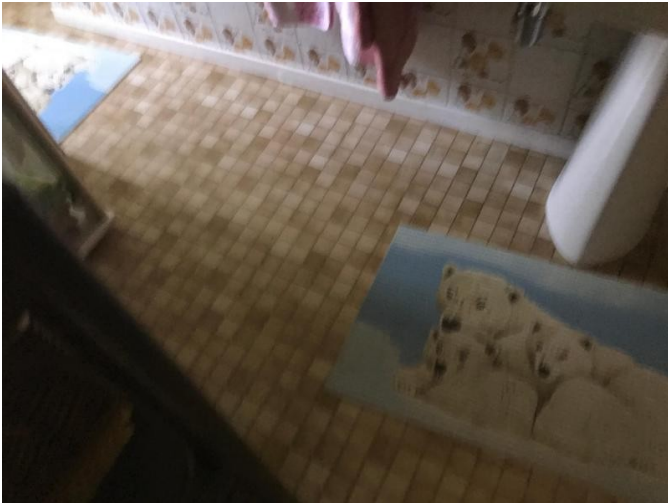
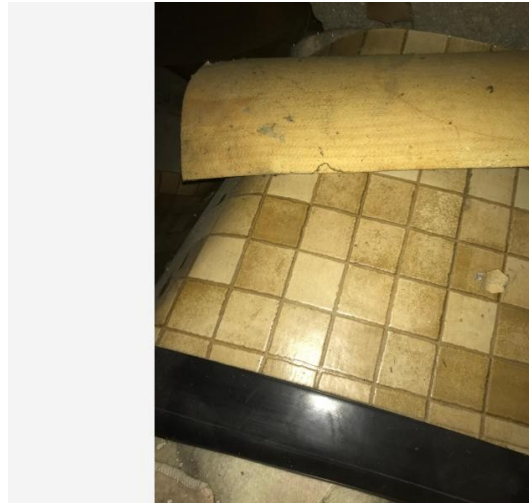
## Fiche 18: vloer badkamer

Geen asbest
