# Asbestinventarisatetest

Beukenstraat 9, 1502 Halle

Attestnummer : 20241219-000371.000

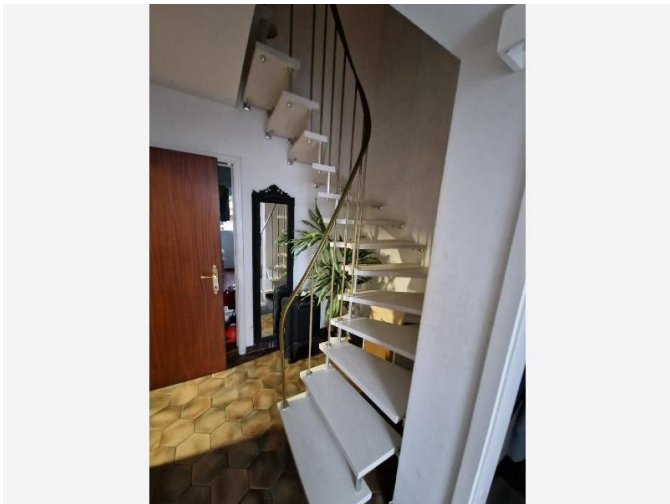
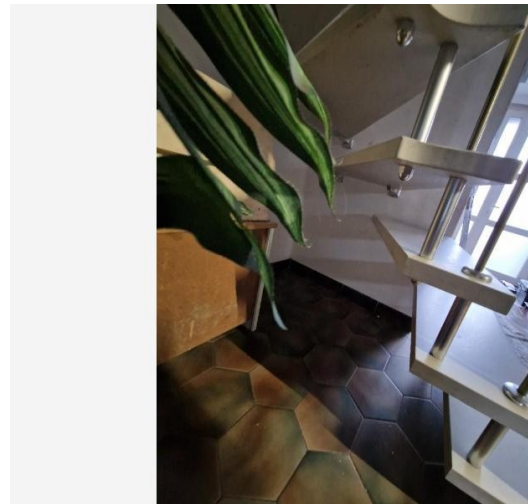
Overzichtsfoto

Detailfoto

Het asbestmateriaal valt onder de mijlpaal van 2040.

| Eindbeoordeling materiaalrisico | Laag materiaalrisico en/of verlaagde kans op vezelvrijgave |

| Gebondenheid | Categorie 1: hechtgebonden in oorsprong |
| Asbestsoort (vezeltype) | Alleen chrysotiel |
| Asbestconcentratie | Laag (< 50%) |
| Afschermingsgraad van het gehele materiaal | Geheel of deels (ook) vrij aan de binnenlucht |
| Toestand van het materiaal | Licht beschadigd, licht verweerd. Intact calciumsilicaatmateriaal of categorie III 'gebondenheid' |

| # | Type | Referentie | Resultaat |
|---|---|---|---|
| 1.1 | Puntmonster | PM02 | Chrysotiel |

| Beschrijving | Trapbekleding |
| Opmerking | De opgegeven hoeveelheid is bij benadering. De traptredens zijn witte massal. |

- Zorg voor een veilig beheer en verwijder dit asbestmateriaal wanneer het bij werken eenvoudig bereikbaar wordt. Controleer de toestand jaarlijks op wijzigingen.

- Eenvoudige handelingen: mag via doe-het-zelf of door werknemer(s) met opleidingsattest eenvoudige handelingen  
Deze toepassing kan een doe-het-zelf verwijderen indien dit op een veilige en correcte manier gebeurt. Gezien de gevaren van asbest, is het aangeraden (indien u niet vertrouwd bent met de verwijdering van asbesthoudende materialen) om hiervoor een gespecialiseerde firma in te schakelen.

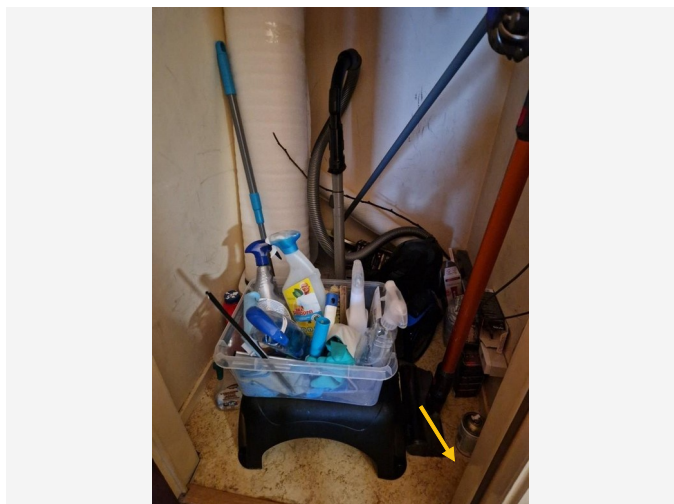
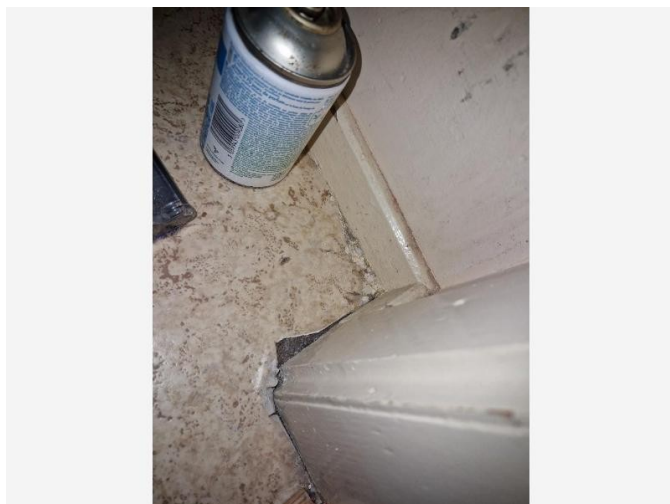
## Fiche 2: Vloerzeil

Geen asbest

| # | Type | Referentie | Resultaat |
|---|---|---|---|
| 2.1 | Puntmonster | PM01 | Geen asbest |

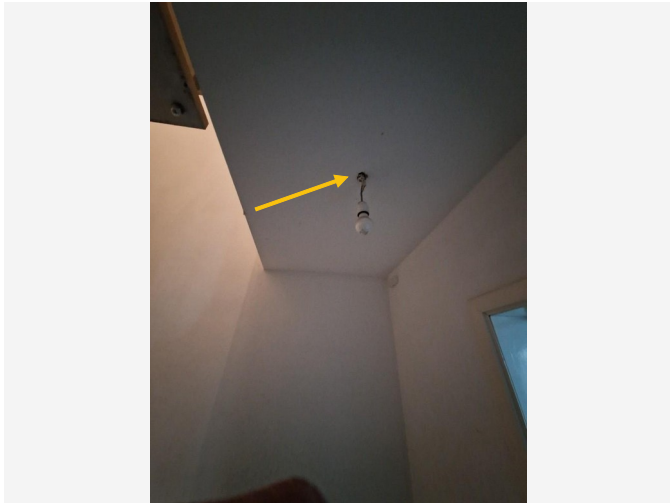
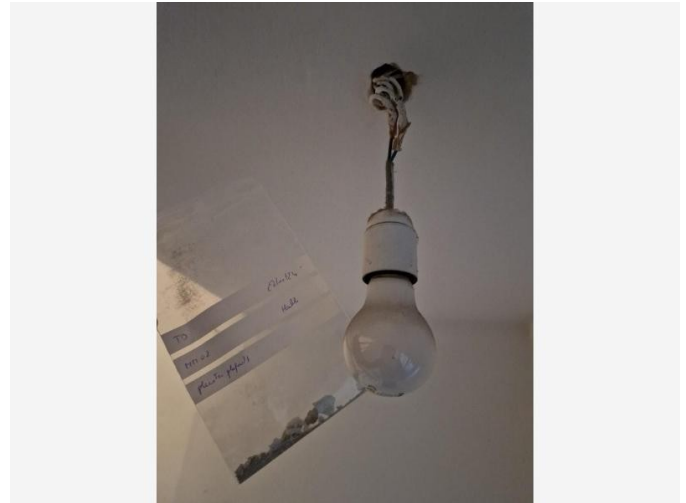
## Fiche 3: Pleisterwerk plafonds

Geen asbest

| # | Type | Referentie | Resultaat |
|---|---|---|---|
| 3.1 | Mengmonster | MM02 | Geen asbest |

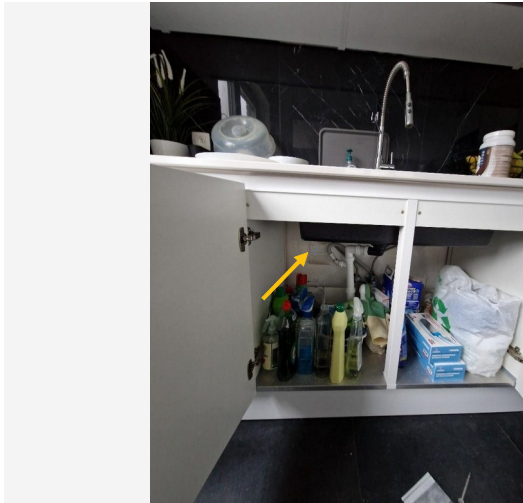
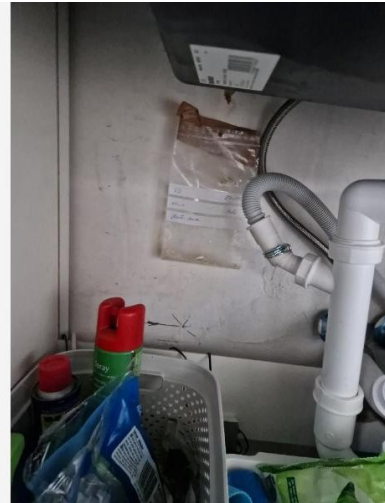
## Fiche 4: Pleisterwerk muren

Geen asbest

| # | Type | Referentie | Resultaat |
|---|---|---|---|
| 4.1 | Mengmonster | MM01 | Geen asbest |
