# Asbestinventarisatetest

Klinkkouterstraat 19, 9040 Gent

Attestnummer : 20250331-000360.000

Uitgegeven op : 31.03.2025

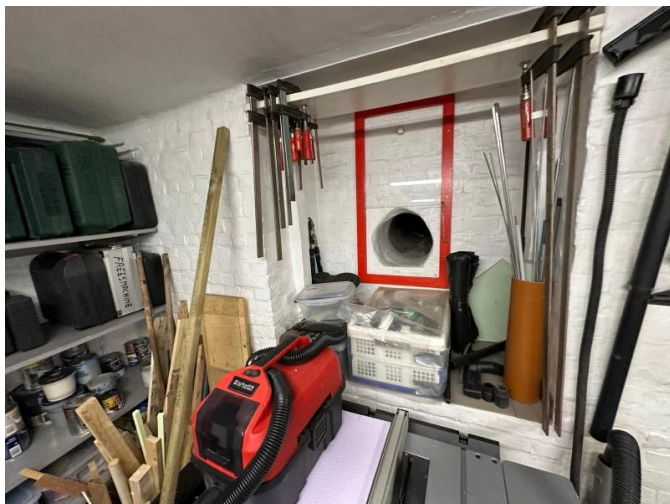
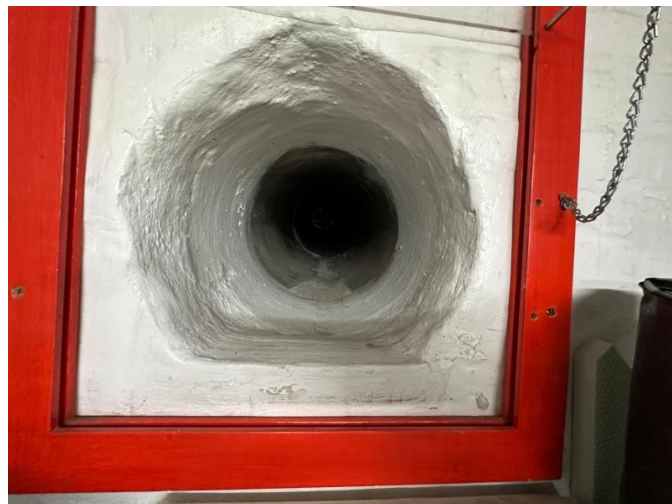
| Fiche 1: 505. Ultrusting: Cementgebonden buizen..... | 12 |

Overzichtsfoto

Detailfoto

Het asbestmateriaal valt onder de mijlpaal van 2040.

Verwijderen

| Eindbeoordeling materiaalrisico | Verhoogd materiaalrisico en/of verhoogde kans op vezelvrijgave |

| Gebondenheid | Categorie 1: hechtgebonden in oorsprong |
| Asbestsoort (vezeltype) | Crocidoliet aanwezig |
| Asbestconcentratie | Laag (< 50%) |
| Afschermingsgraad van het gehele materiaal | Geheel of deels (ook) vrij aan de binnenlucht |
| Toestand van het materiaal | Licht beschadigd, licht verweerd. Intact calciumsilicaatmateriaal of categorie III 'gebondenheid' |

| Beschrijving | 505. Ultrusting: Cementgebonden buizen. |
| Hoeveelheid (lengte - omtrek - dikte - aantal) | <ul style="list-style-type: none"><li>• 10,00 m - 80,00 cm - 1,00 cm - 1 stuk</li></ul> |

- Zorg voor een veilig beheer. Vermijd het beschadigen van het asbestmateriaal. Controleer de toestand jaarlijks op wijzigingen.

- Eenvoudige handelingen: mag via doe-het-zelf of door werknemer(s) met opleidingsattest eenvoudige handelingen  
Indien u dit als doe-het-zelfer zelf wenst te verwijderen dient u de nodige voorzorgsmaatregelen te nemen:  
Informeer u op voorhand bij uw plaatselijk recyclagepark welke maatregelen u kunt treffen voor een veilig transport en afgave of ophaling van de asbesttoepassing. Vaak hebben recyclageparken specifieke zakken en beschermkledij ter beschikking.  
Draag bij voorkeur een beschermend wegwerppak, een mondmasker (aangeraden type FFP3) en wegwerphandschoenen. Vermijd stofvorming door het asbestmateriaal te bevochtigen of op voorhand te fixeren.

Gebruik geen mechanische werktuigen zoals slijpschijven en boormachines bij het demonteren aangezien

dit asbesthoudend stof veroorzaakt.

Indien u dit door een aannemer wenst te laten verwijderen, kan dit door elke aannemer worden uitgevoerd die een opleiding type eenvoudige handelingen heeft gevolgd.

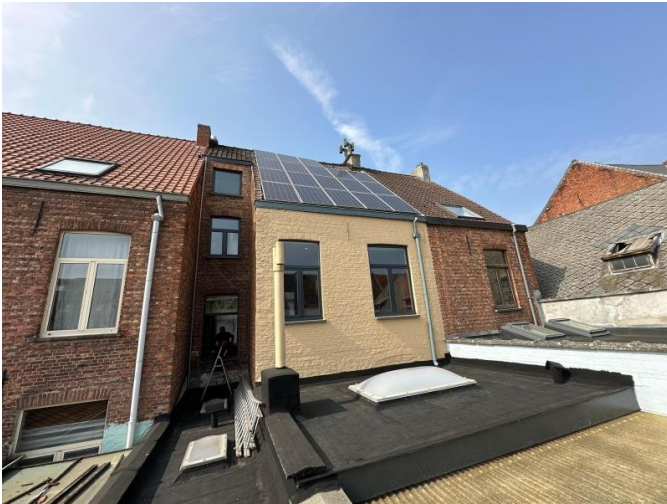
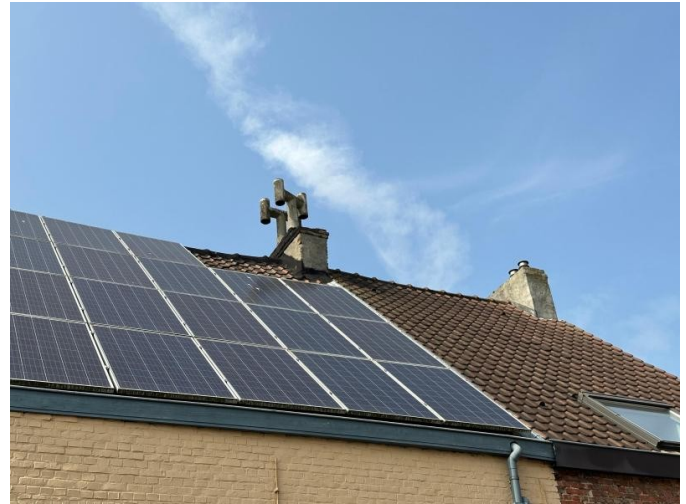
| Fiche 2: 903. Dak: schouwpijp(en)..... | 15 |

Overzichtsfoto

Detailfoto

Het asbestmateriaal valt onder de mijlpaal van 2034.

Verwijderen

| Eindbeoordeling materiaalarisico | Laag materiaalarisico en/of verlaagde kans op vezelvrijgave |

| Asbestsoort (vezeltype) | Crocidoliet aanwezig |
| Afschermingsgraad van het gehele materiaal | Geheel of deels vrij aan de buitenlucht |
| Toestand van het materiaal | Licht beschadigd, licht verweerd. Intact calciumsilicaatmateriaal of categorie III 'gebondenheid' |

| Beschrijving | 903. Dak: schouwpijp(en) |
| Hoeveelheid (lengte - omtrek - dikte - aantal) | <ul style="list-style-type: none"><li>• 1,00 m - 80,00 cm - 1,00 cm - 2 stuks</li></ul> |

- Zorg voor een veilig beheer. Vermijd het beschadigen van het asbestmateriaal. Controleer de toestand jaarlijks op wijzigingen.

- Eenvoudige handelingen: mag via doe-het-zelf of door werknemer(s) met opleidingsattest eenvoudige handelingen  
Indien u dit als doe-het-zelfer zelf wenst te verwijderen dient u de nodige voorzorgsmaatregelen te nemen:

Draag bij voorkeur een beschermend wegwerppak, een mondmasker (aangeraden type FFP3) en wegwerphandschoenen. Vermijd stofvorming door het asbestmateriaal te bevochtigen of op voorhand te fixeren.

Gebruik geen mechanische werktuigen zoals slijpschijven en boormachines bij het demonteren aangezien

dit asbesthoudend stof veroorzaakt.

Indien u dit door een aannemer wenst te laten verwijderen, kan dit door elke aannemer worden uitgevoerd die een opleiding type eenvoudige handelingen heeft gevolgd.

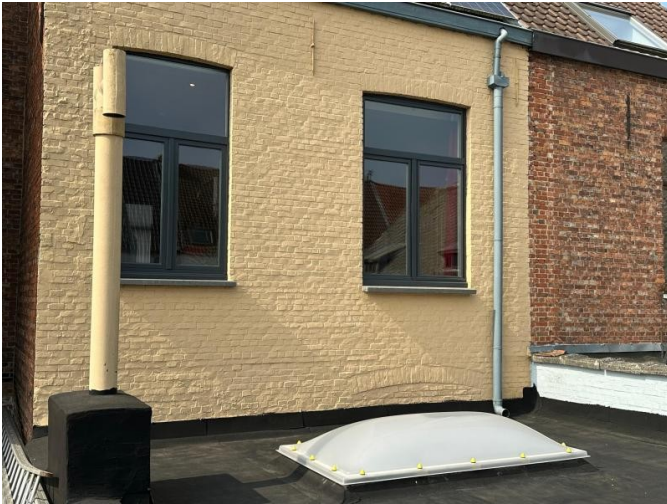
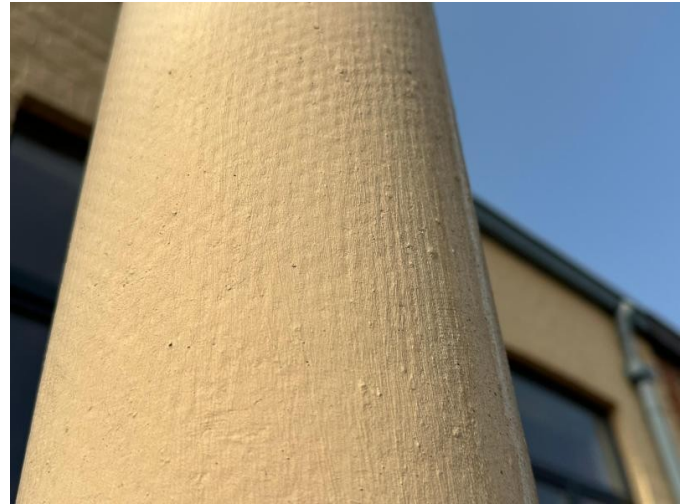
| Fiche 3: 903. Dak: schouwpijp(en)..... | 18 |

Overzichtsfoto

Detailfoto

Het asbestmateriaal valt onder de mijlpaal van 2034.

Verwijderen

| Eindbeoordeling materiaalarisico | Laag materiaalarisico en/of verlaagde kans op vezelvrijgave |

| Asbestsoort (vezeltype) | Crocidoliet aanwezig |
| Afschermingsgraad van het gehele materiaal | Geheel of deels vrij aan de buitenlucht |
| Toestand van het materiaal | Licht beschadigd, licht verweerd. Intact calciumsilicaatmateriaal of categorie III 'gebondenheid' |

| Beschrijving | 903. Dak: schouwpijp(en) |
| Hoeveelheid (lengte - omtrek - dikte - aantal) | <ul style="list-style-type: none"><li>• 4,00 m - 80,00 cm - 1,00 cm - 1 stuk</li></ul> |

- Zorg voor een veilig beheer. Vermijd het beschadigen van het asbestmateriaal. Controleer de toestand jaarlijks op wijzigingen.

- Eenvoudige handelingen: mag via doe-het-zelf of door werknemer(s) met opleidingsattest eenvoudige handelingen  
Indien u dit als doe-het-zelfer zelf wenst te verwijderen dient u de nodige voorzorgsmaatregelen te nemen:

Draag bij voorkeur een beschermend wegwerppak, een mondmasker (aangeraden type FFP3) en wegwerphandschoenen. Vermijd stofvorming door het asbestmateriaal te bevochtigen of op voorhand te fixeren.

Gebruik geen mechanische werktuigen zoals slijpschijven en boormachines bij het demonteren aangezien

dit asbesthoudend stof veroorzaakt.

Indien u dit door een aannemer wenst te laten verwijderen, kan dit door elke aannemer worden uitgevoerd die een opleiding type eenvoudige handelingen heeft gevolgd.

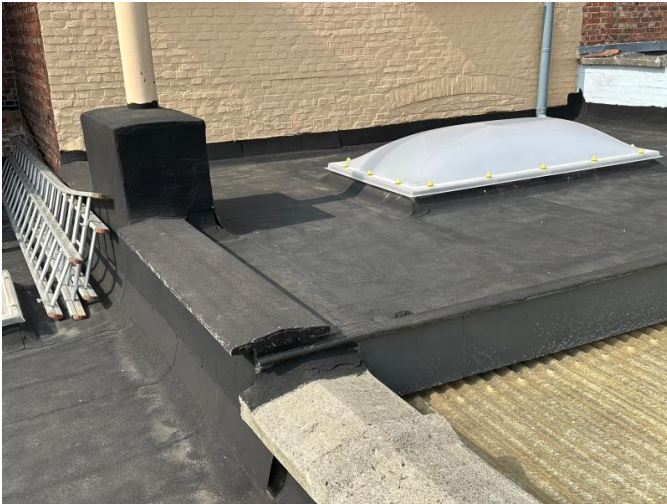
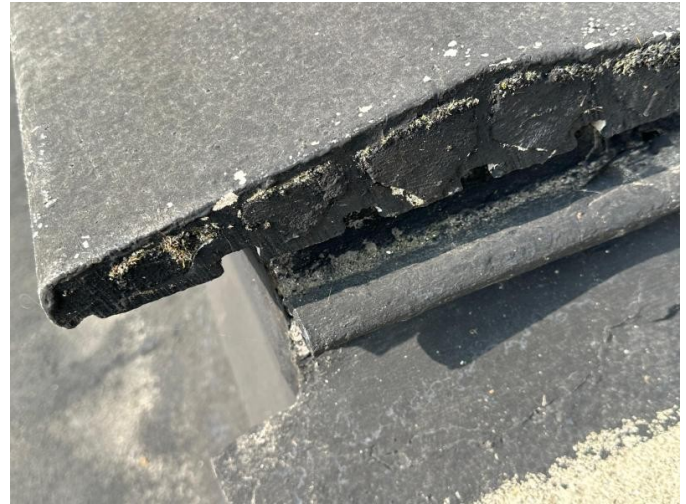
| Fiche 4: 906. Dak: dekstenen..... | 21 |

Overzichtsfoto

Detailfoto

Het asbestmateriaal valt onder de mijlpaal van 2040.

Zorgvuldig beheren

| Eindbeoordeling materiaalrisico | Laag materiaalrisico en/of verlaagde kans op vezelvrijgave |

| Asbestsoort (vezeltype) | Crocidoliet aanwezig |
| Afschermingsgraad van het gehele materiaal | Geheel of deels vrij aan de buitenlucht |
| Toestand van het materiaal | Licht beschadigd, licht verweerd. Intact calciumsilicaatmateriaal of categorie III 'gebondenheid' |

| Beschrijving | 906. Dak: dekstenen |
| Hoeveelheid (oppervlakte - dikte - aantal) | • 0,50 m <sup>2</sup> - 4,00 cm - 1 stuk |

- Zorg voor een veilig beheer. Vermijd het beschadigen van het asbestmateriaal. Controleer de toestand jaarlijks op wijzigingen.

- Eenvoudige handelingen: mag via doe-het-zelf of door werknemer(s) met opleidingsattest eenvoudige handelingen  
Indien u dit als doe-het-zelfer zelf wenst te verwijderen dient u de nodige voorzorgsmaatregelen te nemen:

Draag bij voorkeur een beschermend wegwerppak, een mondmasker (aangeraden type FFP3) en wegwerphandschoenen. Vermijd stofvorming door het asbestmateriaal te bevochtigen of op voorhand te fixeren.

Gebruik geen mechanische werktuigen zoals slijpschijven en boormachines bij het demonteren aangezien dit asbesthoudend stof veroorzaakt.

Indien u dit door een aannemer wenst te laten verwijderen, kan dit door elke aannemer worden uitgevoerd die een opleiding type eenvoudige handelingen heeft gevolgd.

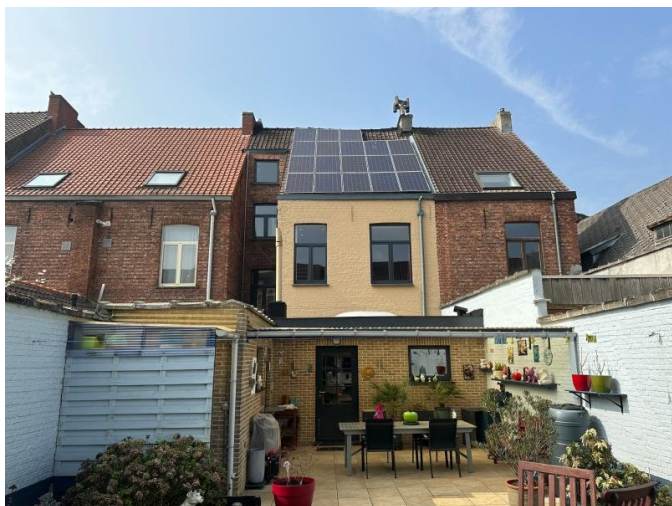
| Fiche 5: 2001. Onderdak niet inspecteerbaar hoogte..... | 25 |

Situeringsfoto

**Reden:** Het te onderzoeken materiaal situeert zich hoger dan 3,50 m te rekenen vanaf een veilige ondergrond

**Uitleg van de asbestdeskundige:** Er wordt verondersteld dat er een onderdak aanwezig is. Langs de buitenzijde is dit echter niet vast te stellen daar de aanzet van het is dan 3,50m. Langs de binnenzijde is het dak volledig afgetimmerd met (pleister) beplatingen. Binnen het kader van een niet-destructief onderzoek kan het onderdak derhalve niet worden onderzocht. Bij renovatie of bij het plaatsen van zonnepanelen wordt aangeraden om voorafgaandelijk over te gaan tot een beperkt destructief onderzoek met monsternamen van het onderdak.

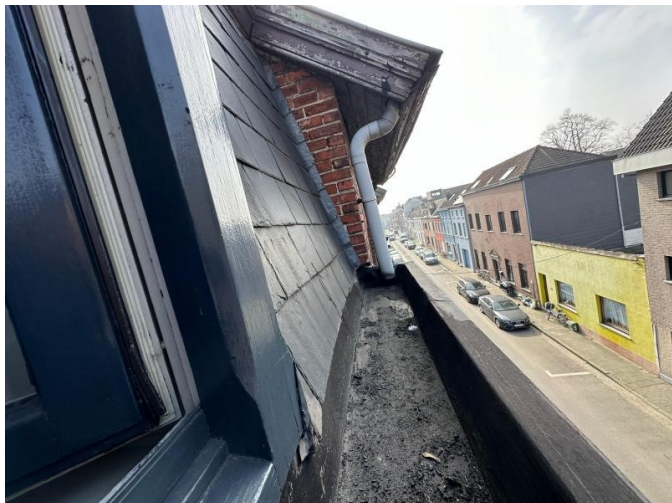
## Fiche 6: 1006. Onderdak niet inspecteerbaar genagelde leien

Vrije foto

Er wordt verondersteld dat er een onderdak aanwezig is. Langs de buitenzijde is dit echter niet vast te stellen daar de dakbedekking genageld of gevezen is. Langs de binnenzijde is het dak volledig afgetimmerd met (pleister) beplatingen. Binnen het kader van een niet-destructief onderzoek kan het onderdak derhalve niet worden onderzocht. Bij renovatie of bij het plaatsen van zonnepanelen wordt aangeraden om voorafgaandelijk over te gaan tot een beperkt destructief onderzoek met monsternamen van het onderdak.

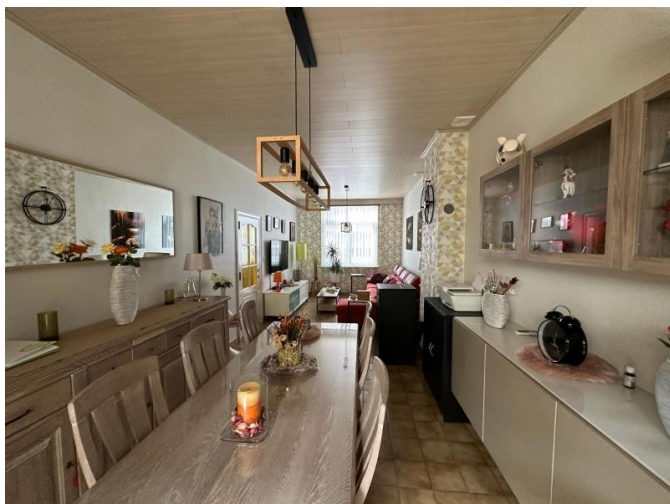
| Fiche 7: 1004. Plafonds: Lambrisering / beplatingen..... | 28 |

Vrije foto

Verskillende plafonds bestaan uit beplating en/of lambriseringen. Binnen het kader van een niet-destructief onderzoek konden de achterliggende lagen niet worden geanalyseerd. Enkel door deze te verwijderen of door een destructief onderzoek kunnen de achterliggende lagen geanalyseerd worden. Bij vernieuwing van deze binnenschil wordt aanbevolen om nieuw monsternamen te laten nemen.

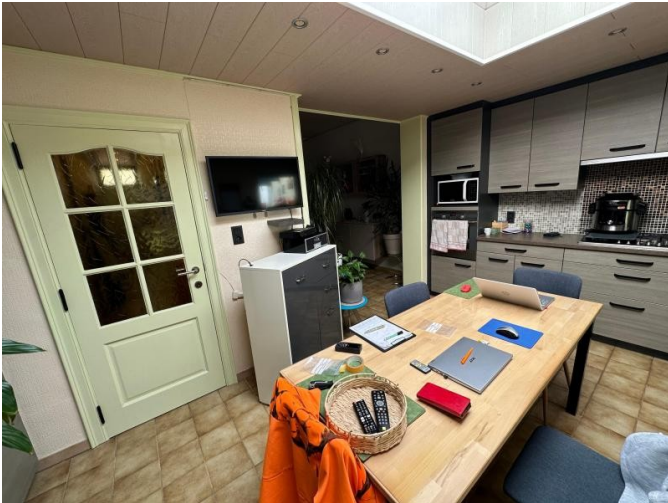
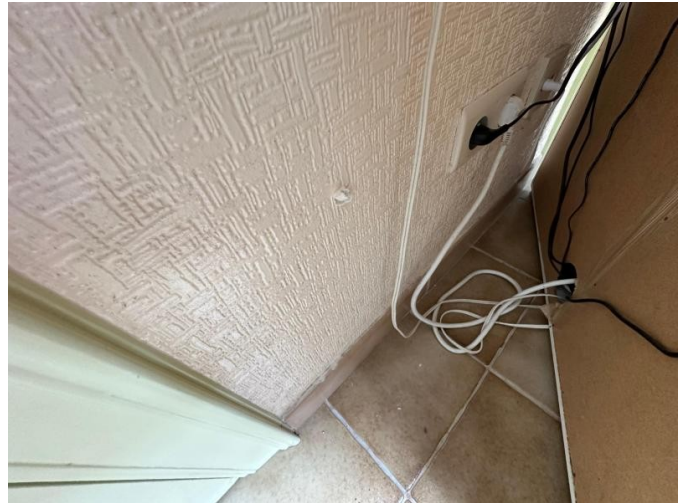
## Fiche 8: 101. Wanden: pleisterwerk

Overzichtsfoto

Detailfoto

Geen asbest

| # | Type | Referentie | Resultaat |
|---|---|---|---|
| 8.1 | Mengmonster | 101 | Geen asbest |

| Opmerking | <p>De opgegeven oppervlaktes zijn indicatief.</p> <p>De vaststelling dat de wanden asbestveilig zijn, is gebaseerd op een beperkt aantal monsterstalen welke door een erkend labo werden geanalyseerd. Daardoor geeft dit vooral een indicatie van de algemene asbestveilige toestand. De stalen werden afgenomen in de volgende ruimtes: droge ruimte, natte ruimte, traphal en stooklokaal, behalve bij gebrek aan origineel nat aangebracht pleisterwerk. Bij sloop of grondige werken en bij het (plaatselijk) verwijderen van het pleisterwerk wordt aangeraden steeds bijkomende stalen te nemen van elke muur.</p> |

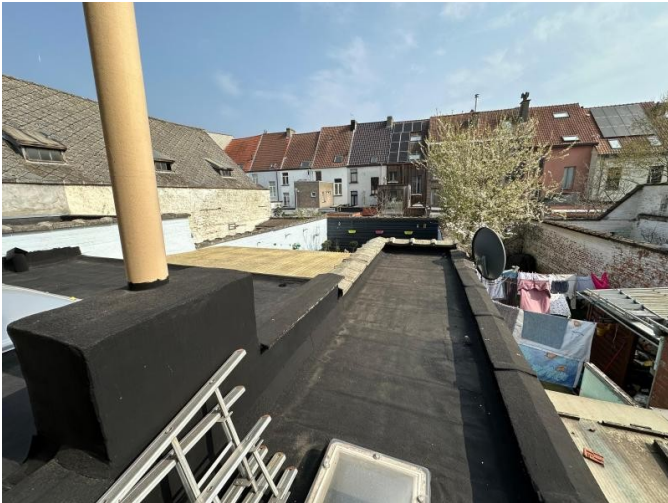
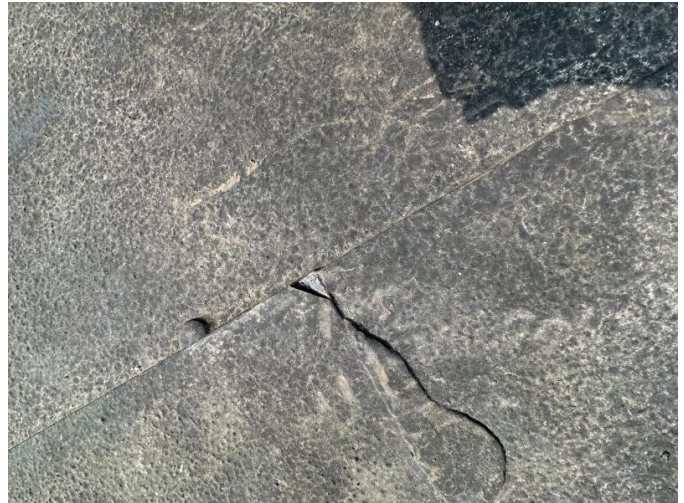
## Fiche 9: 904. Dak: roofing

Overzichtsfoto

Detailfoto

Geen asbest

| # | Type | Referentie | Resultaat |
|---|---|---|---|
| 9.1 | Puntmonster | 904 | Geen asbest |

| Opmerking | In geval van negatief staal: de vaststelling dat deze toepassing asbestveilig is, is gebaseerd op een plaatselijk monsterstaal, welke door een erkend labo werd geanalyseerd. Dit geeft enkel een indicatie van de asbestveilige toestand van de bovenste laag. Bij sloop of grondige (renovatie) werken en bij het (plaatselijk) verwijderen van de dakbedekking dienen steeds bijkomende stalen te worden genomen van elke onderliggende laag die niet tijdens de monstername konden worden geanalyseerd vanwege het niet-destructief karakter van het onderzoek. |
