# Asbestinventarisatetest

Benedenstraat 61, 9520 Sint-Lievens-Houtem

Attestnummer : 20250131-000106.000

**Niet-asbestveilig**

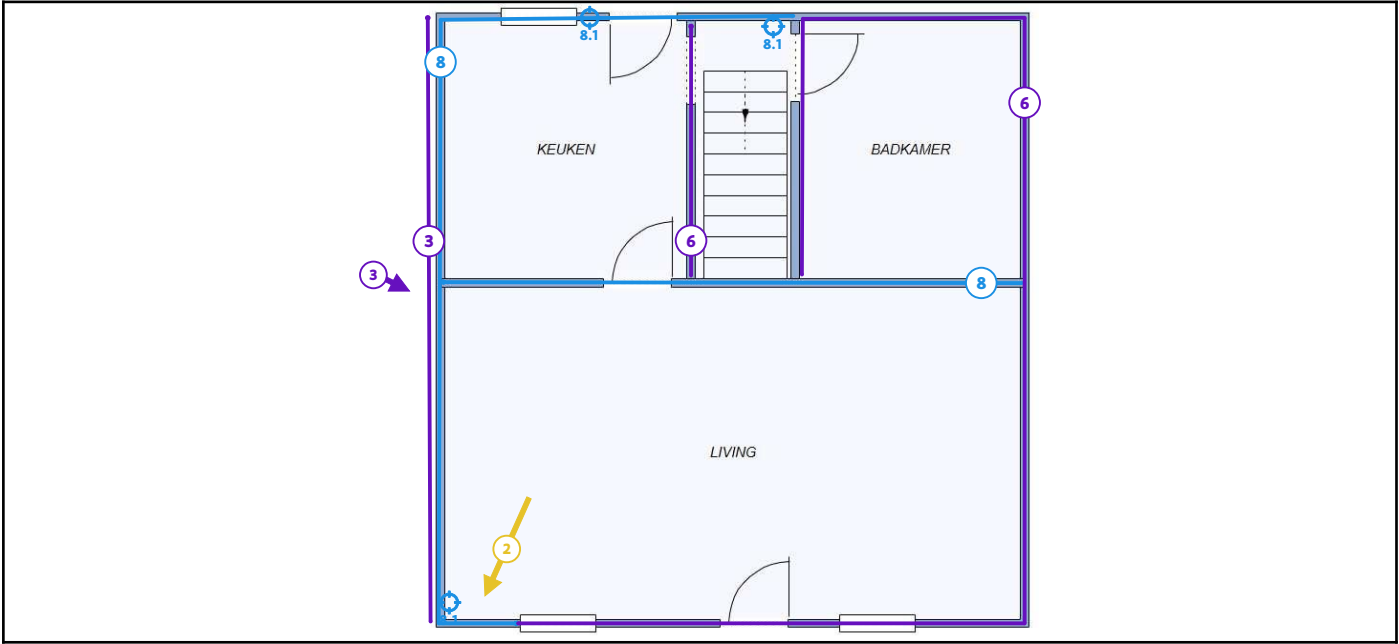
# Plan 1.1: Verdieping V0

| Beschrijving | Type | Actie |
|---|---|---|
| 2. Bakelieten schakeldozen en tellerkast | Asbestmateriaal | Zorgvuldig beheren |

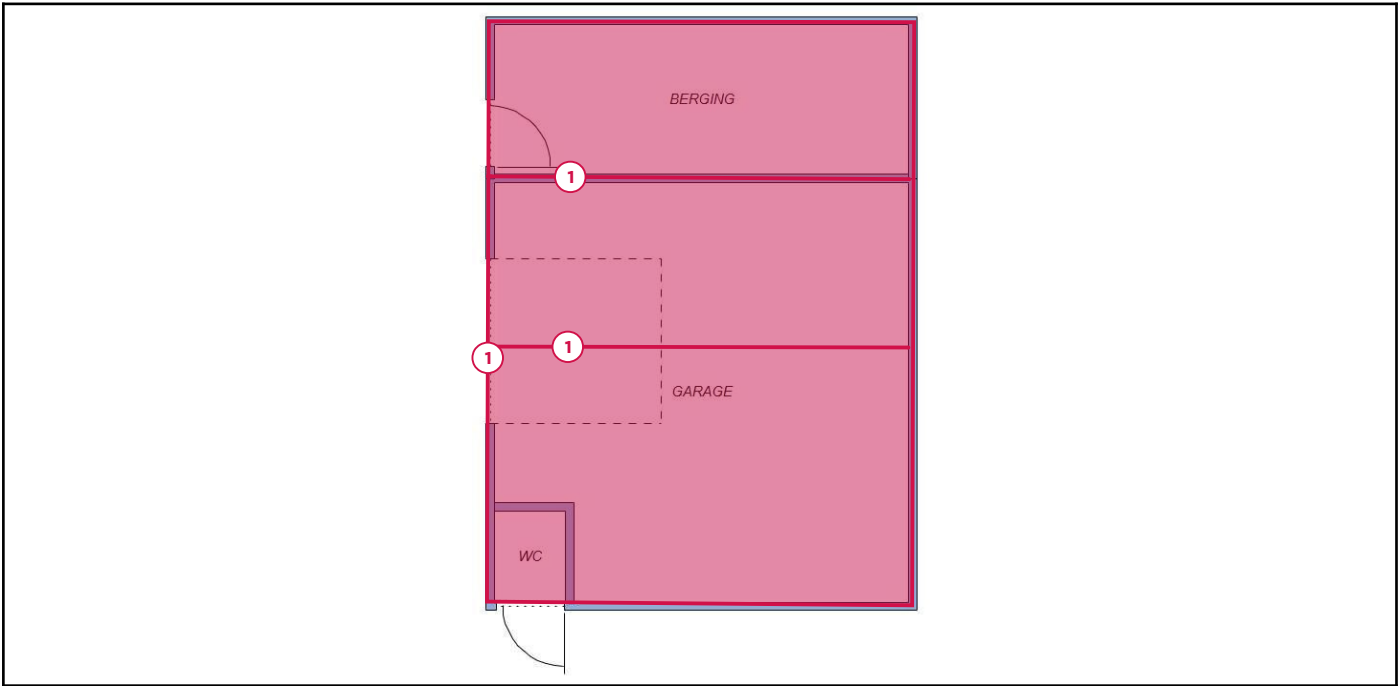
# Plan 1.3: Achterbouw

| Beschrijving | Type | Actie |
|---|---|---|
| 1. Dakbedekking achterbouw | Asbestmateriaal | Dringend verwijderen |

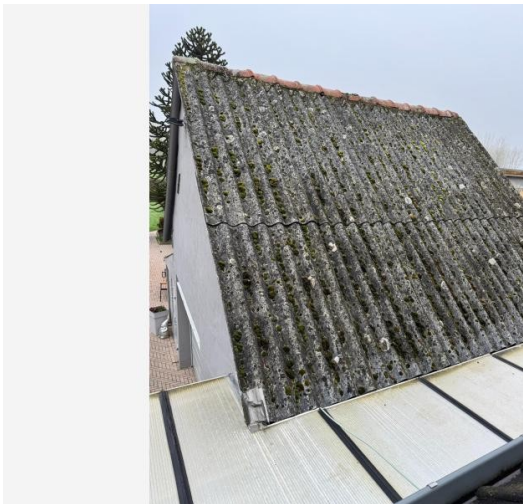
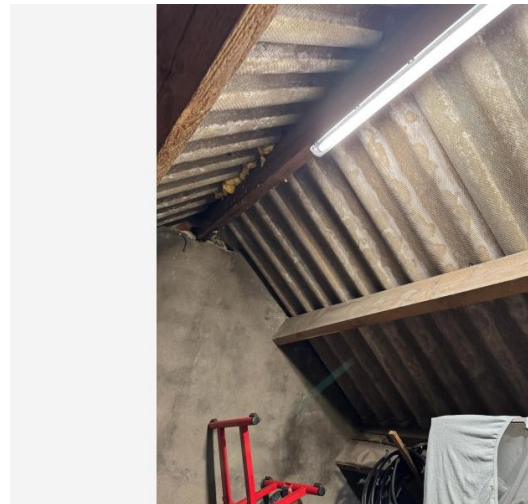
| Fiche 1: Dakbedekking achterbouw | 17 |

**Dringend verwijderen**

| Eindbeoordeling materiaalarisico | Hoog materiaalarisico en/of hoge kans op vezelvrijgave |
| Opmerking | Er is aan de zolderruimte van de achterbouw (garage) geen verluchting, verwarming of indirecte ventilatie aangebracht waardoor er geen contact is met binnenluchtstromen doch enkel met binnenlucht. |

| Gebondenheid | Categorie 1: hechtgebonden in oorsprong |
| Asbestsoort (vezeltype) | Crocidoliet aanwezig |
| Asbestconcentratie | Laag (< 50%) |
| Afschermingsgraad van het gehele materiaal | Geheel of deels (ook) vrij aan de binnenlucht |
| Toestand van het materiaal | Matig beschadigd, matig verweerd |

| Beschrijving | Dakbedekking achterbouw |
| Asbestmateriaal | Dak- en gevelbekleding - Golfplaat |

- Zorg voor een veilig beheer. Vermijd het beschadigen van het asbestmateriaal. Controleer de toestand jaarlijks op wijzigingen.
- Hemelwater dat afspoelt van asbestcement daken of gevels kan asbestdeeltjes bevatten. Gebruik het enkel voor gesloten circuits (bv. spoelen toiletten). Reinig na het vervangen van het dak of de gevel de dakgoten en regenwaterput of -ton om asbesthoudend sediment of slib te verwijderen

- Eenvoudige handelingen: mag via doe-het-zelf of door werknemer(s) met opleidingsattest eenvoudige handelingen  
Deze verwijdermethode valt onder de vorm van eenvoudige handelingen conform de VLAREM wetgeving – hfst 6 en de Codex Welzijn op het Werk – Boek VI – Titel III. Alle voorzorgsmaatregelen opgenomen in deze wetgevingen dienen strikt nageleefd te worden zodat in alle gevallen de concentratie van 0,01 vezels per cm<sup>3</sup> lucht (grenswaarde) niet wordt overschreden. De toestand van de asbesttoepassing dient ongewijzigd te blijven na verwijdering nl. niet beschadigen, gooien, breken, slijpen, kappen, ea. Bij de verwijdering blijft de uiteindelijke beoordeling van verwijdermethode bij de saneerder om eventueel op te schalen naar een veiligere methode om aan de wettelijke veiligheidsvoorschriften te voldoen.  
<https://ovam.vlaanderen.be/wie-mag-wat-verwijderen>

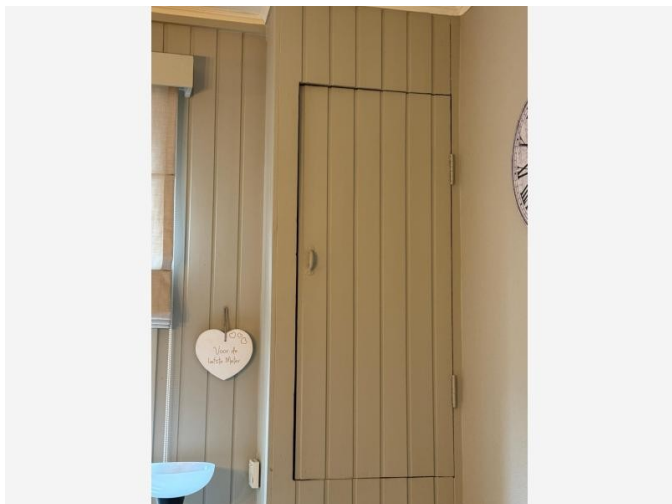
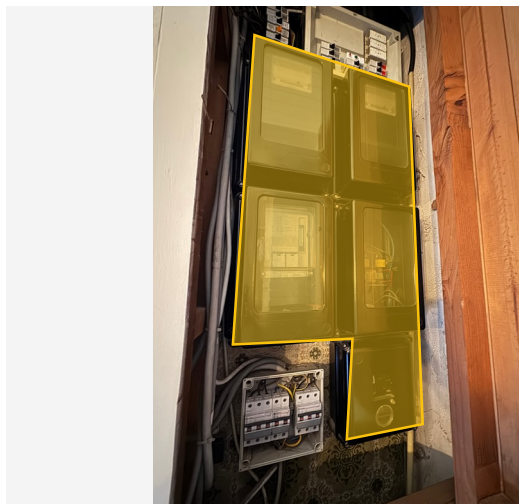
| Fiche 2: Bakelieten schakeldozen en tellerkast | 20 |

Zorgvuldig beheren

| Eindbeoordeling materiaalarisico | Zeer laag materiaalarisico en/of zeer lage kans op vezelvrijgave |

| Asbestsoort (vezeltype) | Crocidoliet aanwezig |
| Afschermingsgraad van het gehele materiaal | Stootvaste afscherming of omkasting |
| Toestand van het materiaal | Onbeschadigd, niet verweerd |

| Beschrijving | Bakelieten schakeldozen en tellerkast |
| Asbestmateriaal | Plaat, paneel, tablet - Type Bakeliet |

- Zorg voor een veilig beheer. Vermijd het beschadigen van het asbestmateriaal. Controleer de toestand jaarlijks op wijzigingen.

De schakelaar en/of teller is vermoedelijk eigendom van de nutsmaatschappij en mag desgevallend niet

zomaar verwijderd worden. U zal hiervoor contact dienen op te nemen met uw nutsmaatschappij.

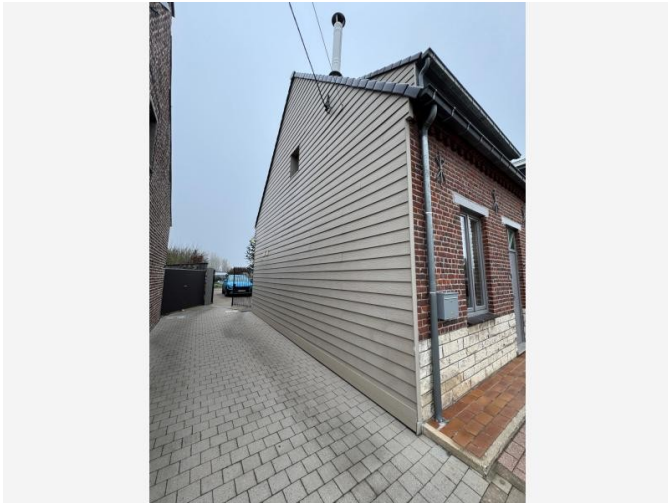
| Fiche 3: Gevelbekleding | 24 |

De gevelbekleding uit cementen sidings werd in 2008 bij de vernieuwing van het dak aangebracht. Het is echter niet waarneembaar of er zich onder deze toepassing nog andere toepassingen bevinden conform de richtlijnen voor een niet-destructief onderzoek. De factuur werd als bewijsdocument ingevoerd in de databank.

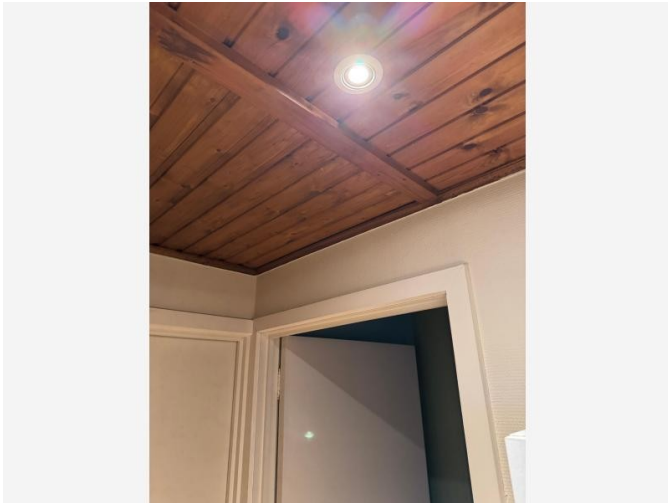
| Fiche 4: Plafondafwerking | 25 |

De plafonds in de volledige woning zijn afgewerkt door middel van pleisterplaten type Gyproc, kunststof en/of houten platen. Het is echter niet waarneembaar of er zich onder deze toepassing nog andere toepassingen bevinden conform de richtlijnen voor een niet-destructief onderzoek.

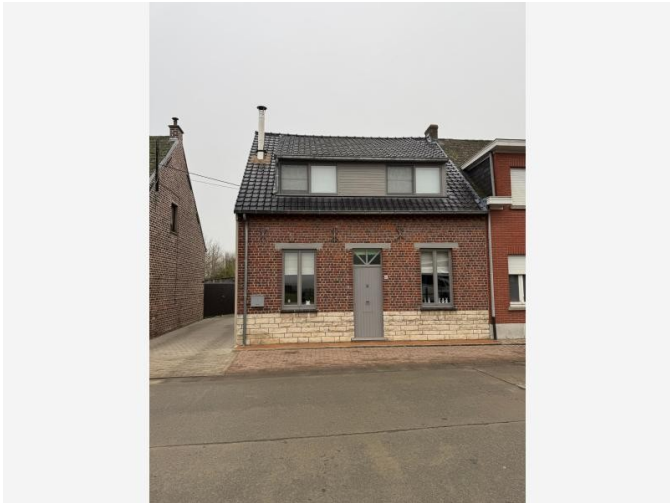
| Fiche 5: Onderdak hoofdgebouw | 26 |

Het onderdak en de dakbedekking van het hoofdgebouw zijn vernieuwd in 2008. De factuur wordt in de databank ingevoerd als bewijsstuk.

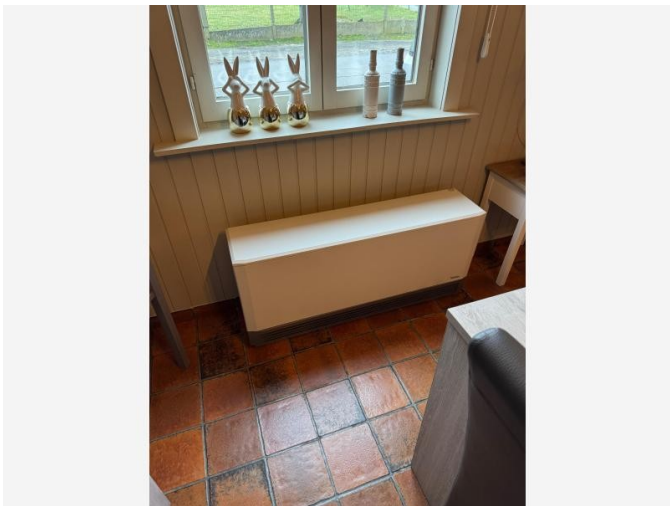
| Fiche 6: Muurafwerking | 27 |

De binnenmuren in bijna de volledige woning zijn afgewerkt door middel van pleisterplaten type Gyproc en/of houten panelen. Het is echter niet waarneembaar of er zich onder deze toepassing nog andere toepassingen bevinden conform de richtlijnen voor een niet-destructief onderzoek.

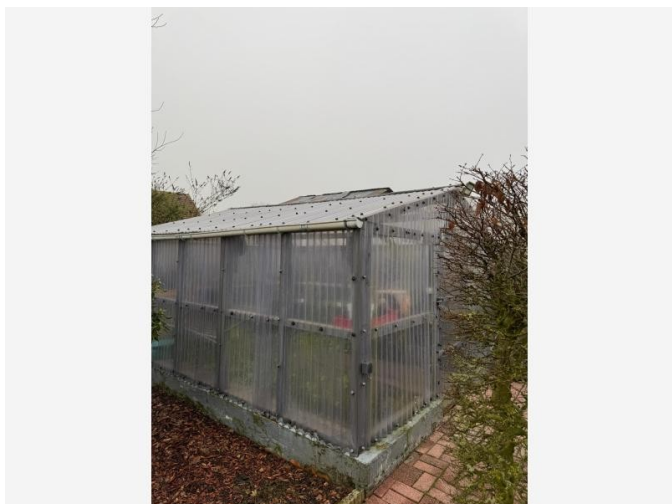
| Fiche 7: Serre | 28 |

De serre bestaat uit een houten constructie met kunststof gevelmateriaal.

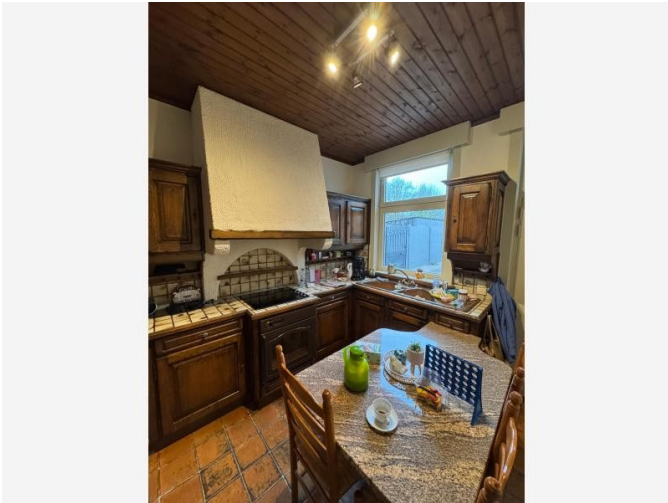
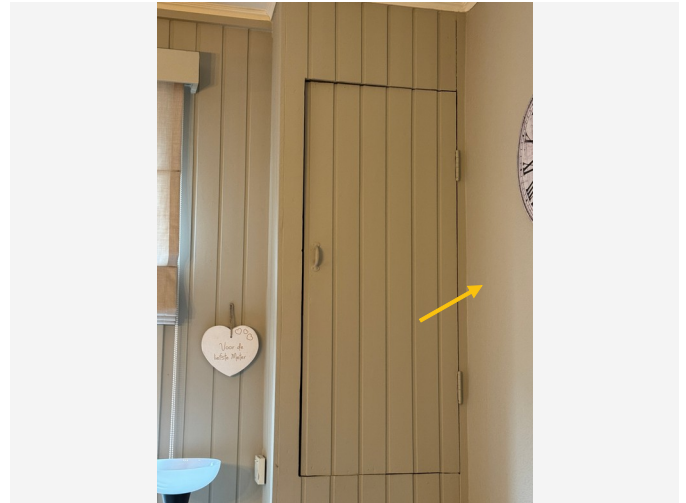
## Fiche 8: Muurpleister

Geen asbest

| # | Type | Referentie | Resultaat |
|---|---|---|---|
| 8.1 | Mengmonster | Ahst01 | Geen asbest |
