# Asbestinventarisat attest

Grimstedestraat 77/2, 2300 Turnhout

Attestnummer : **20250508-000458.000**

Uitgegeven op : **08.05.2025**

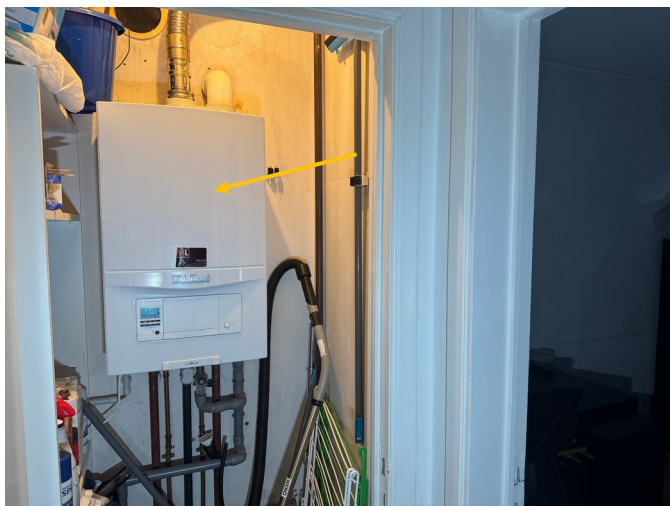
CV-ketels gebouwd vanaf 2001 zijn niet asbestverdacht.

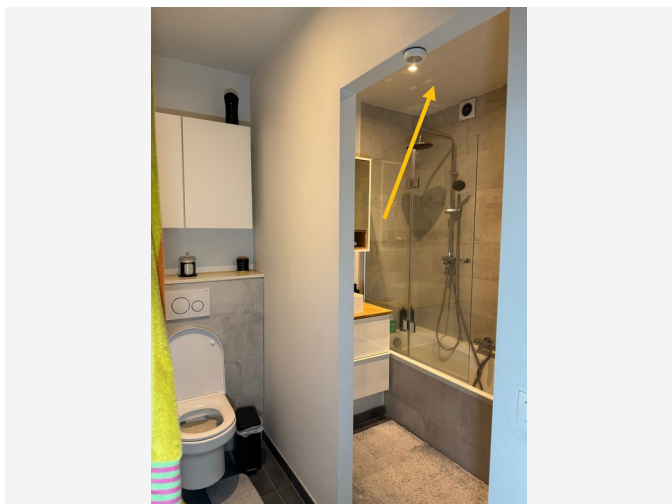
Recente gipskartonplaten zijn niet asbestverdacht. Deskundige kan geen uitspraak doen over bovenliggende laag. Destructief onderzoek is aangewezen bij renovatie of sloop om achterliggende lagen op asbest uit te sluiten.

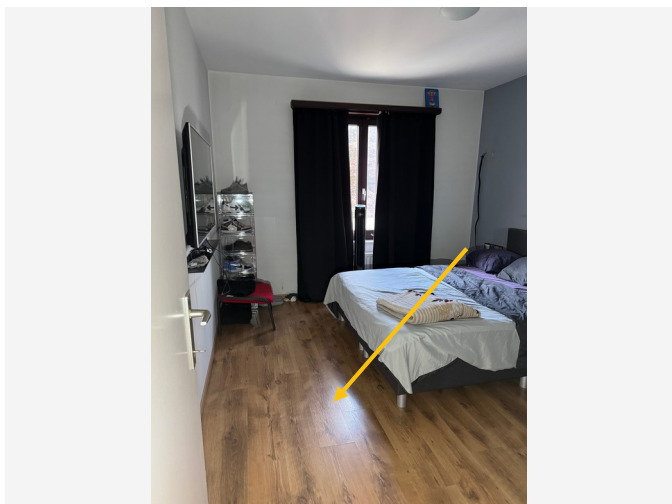
Laminaat is niet asbestverdacht, maar deskundige kan geen uitspraak doen over de onderliggende lagen zonder destructief onderzoek. Destructief onderzoek is aangewezen bij renovatie om achterliggende lagen op asbest uit te sluiten.

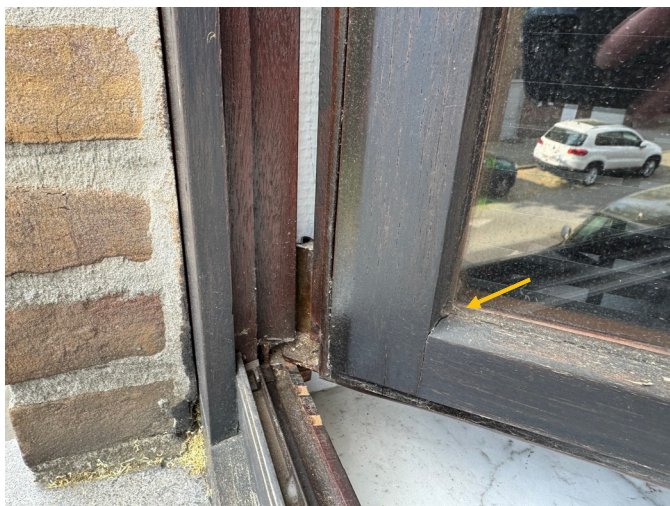
Flexibele kit is niet asbestverdacht.

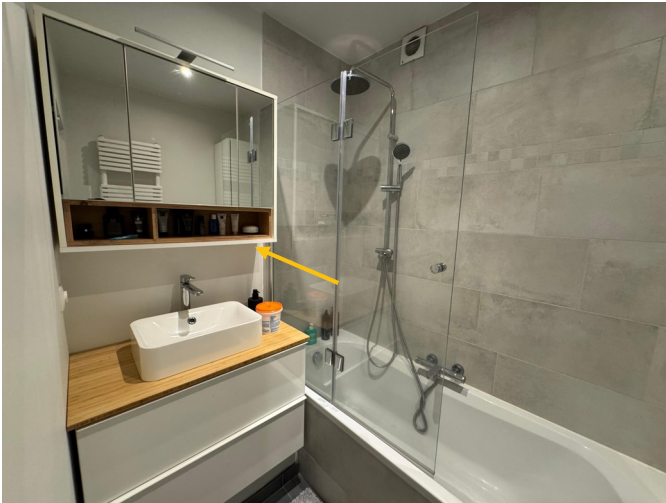
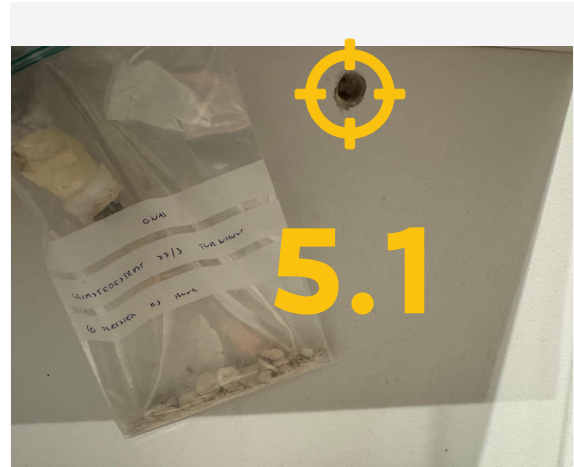
## Fiche 5: Pleister wanden

Geen asbest

| # | Type | Referentie | Resultaat |
|---|---|---|---|
| 5.1 | Mengmonster | 1 | Geen asbest |

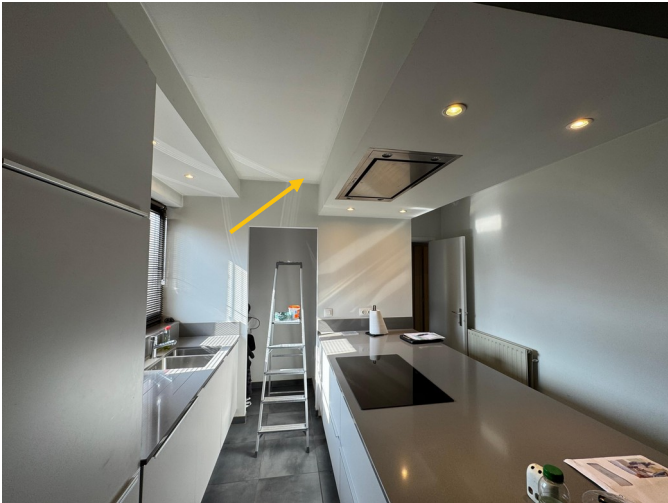
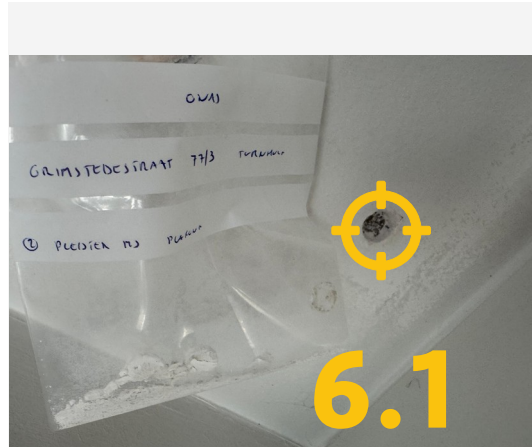
## Fiche 6: Pleister plafonds

Geen asbest

| # | Type | Referentie | Resultaat |
|---|---|---|---|
| 6.1 | Mengmonster | 2 | Geen asbest |
