# Asbestinventarisatetest

Ontginningstraat 24, 3530 Houthalen-Helchteren

Attestnummer : 20240320-000320.000

Uitgegeven op : 20.03.2024

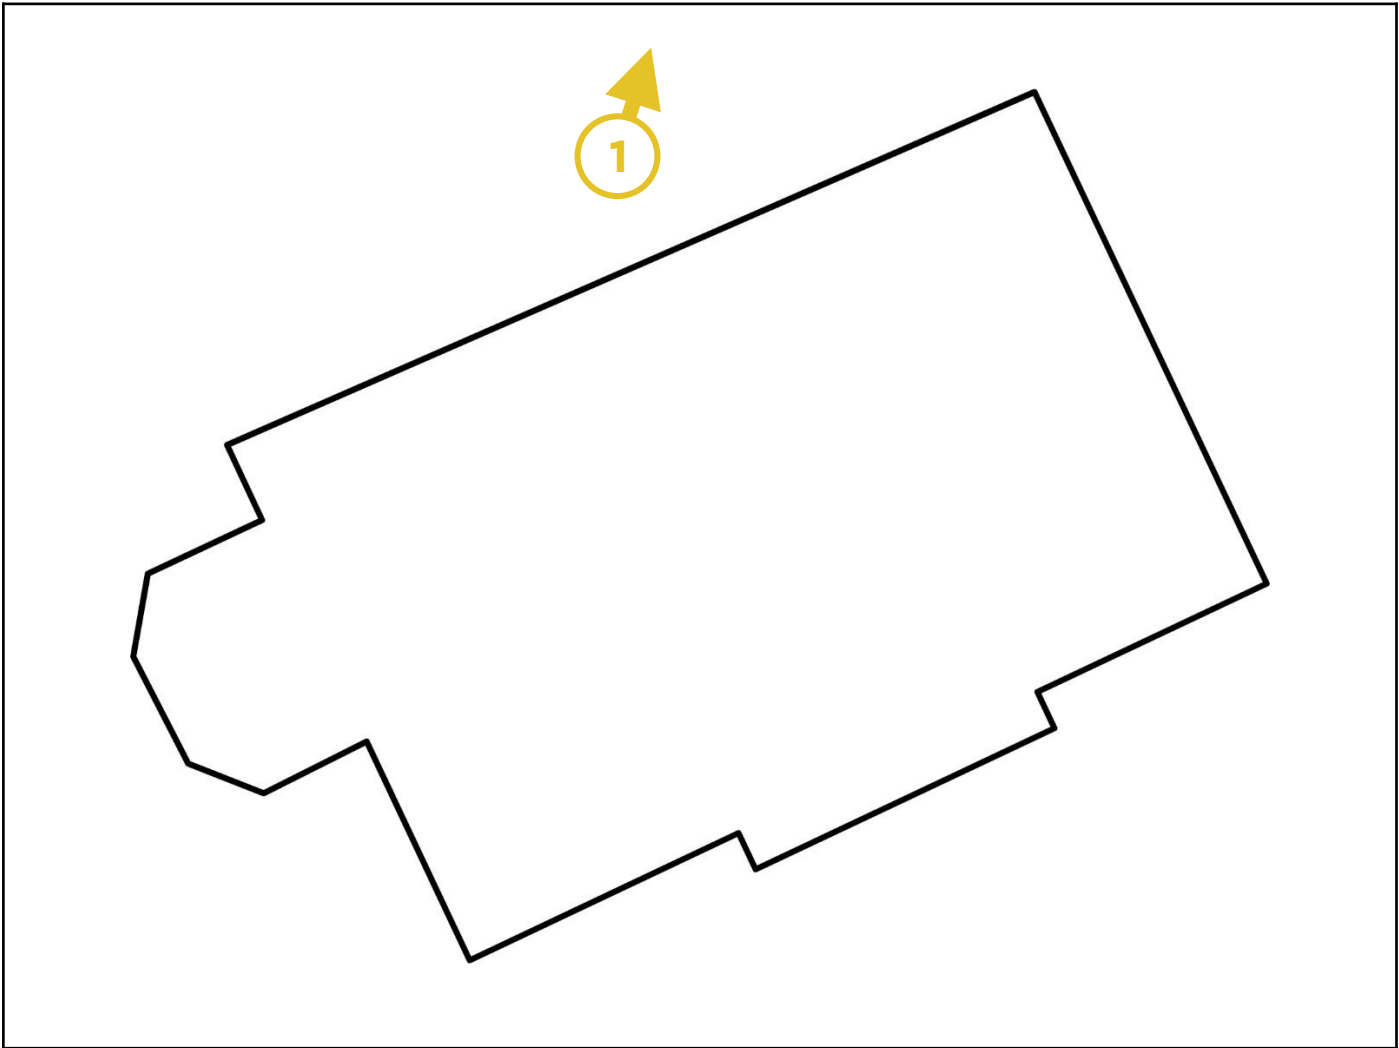
# Plan 1.7: Hoofdgebouw plan

| Beschrijving | Type | Actie |
|---|---|---|
| 1. massal trap terras | Asbestmateriaal | Zorgvuldig beheren |

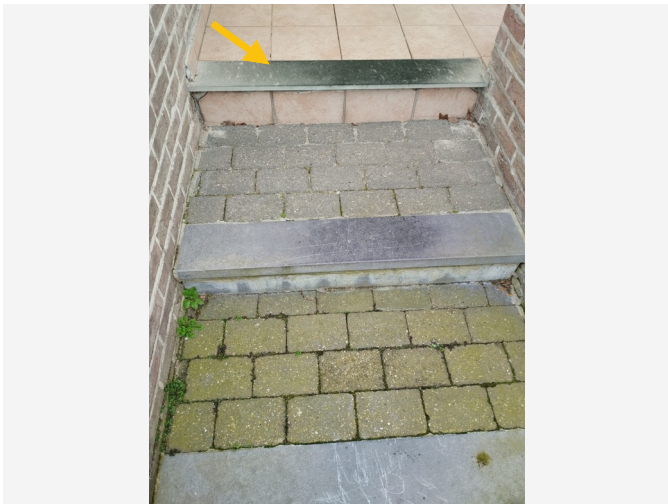
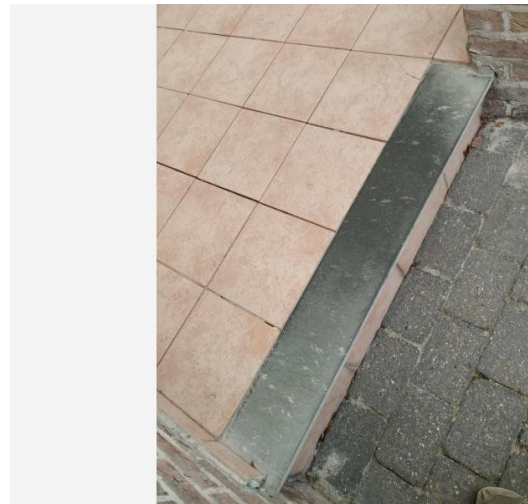
Het asbestmateriaal valt onder de mijlpaal van 2040.

| Eindbeoordeling materiaalarisico | Laag materiaalarisico en/of verlaagde kans op vezelvrijgave |

| Gebondenheid | Categorie 1: hechtgebonden in oorsprong |
| Asbestsoort (vezeltype) | Crocidoliet aanwezig |
| Asbestconcentratie | Laag (< 50%) |
| Toestand van het materiaal | Onbeschadigd, niet verweerd |

| Beschrijving | massal trap terras |
| Asbestmateriaal | Plaat, paneel, tablet - Type Massal |

- Zorg voor een veilig beheer. Vermijd het beschadigen van het asbestmateriaal. Controleer de toestand jaarlijks op wijzigingen.

- Eenvoudige handelingen: mag via doe-het-zelf of door werknemer(s) met opleidingsattest eenvoudige handelingen  
De dorpels of tabletten kunnen voorzichtig losgebeiteld worden , extra bevochtigen om stof te voorkomen + dragen van de nodige beschermingsmiddelen (mondmasker ffp3, handschoenen,tyvec ) verpakken in plastic folie en afvoeren naar het containerpark als hechtgebonden asbestafval.

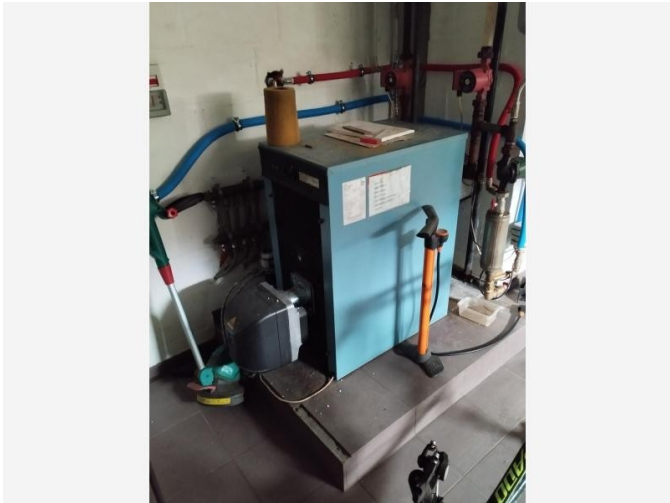
Deze CV-ketel bevat geen asbesthoudende toepassingen.

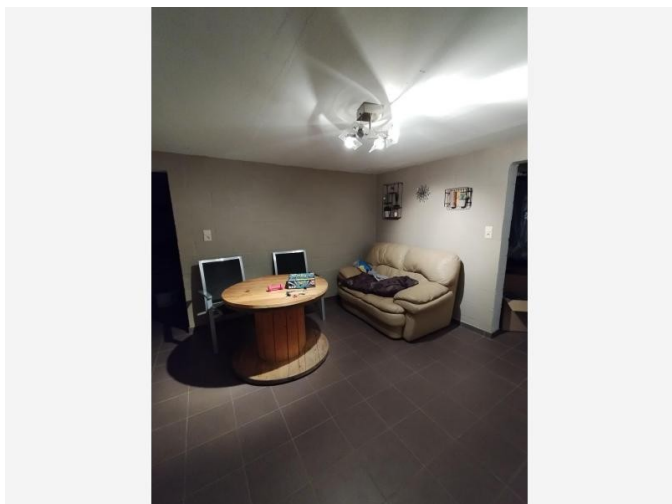
Kelder werd nagekeken, geen asbesthoudende toepassingen aangetroffen.

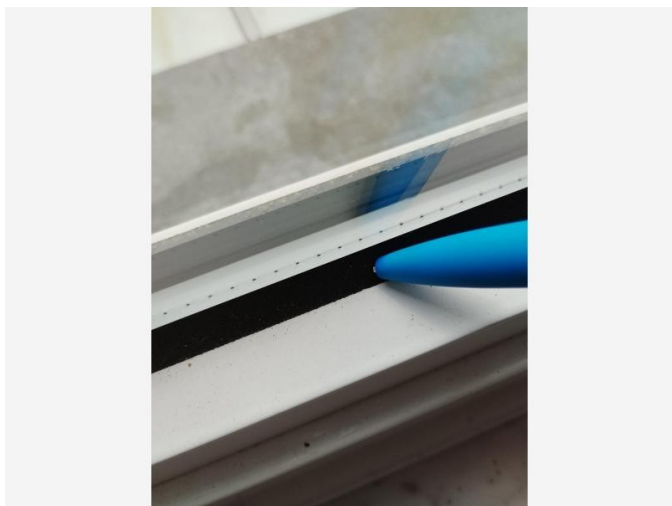
Mastiek van alle ramen is nagekeken, deze is flexibel en niet-asbestverdacht.

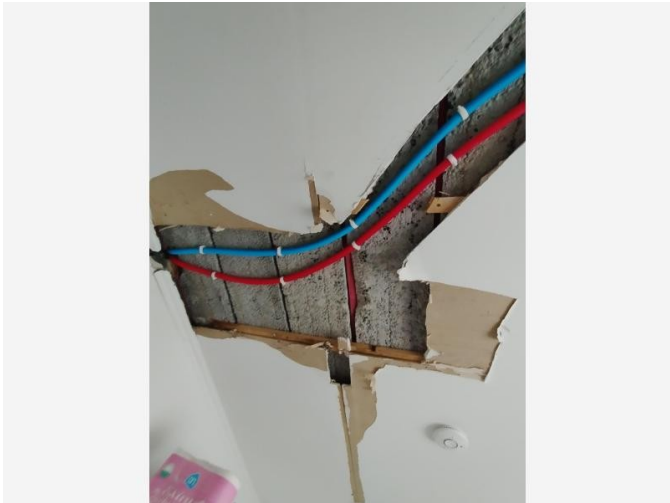
Plafond betreft over de hele woning een gyprocplafond.

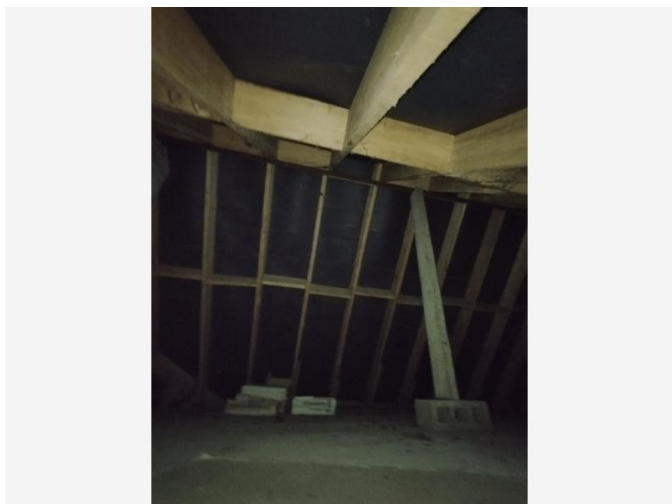
Zolder is nagekeken, geen asbestverdachte toepassingen aangetroffen.

Hot onderdak is niet asbestverdacht.

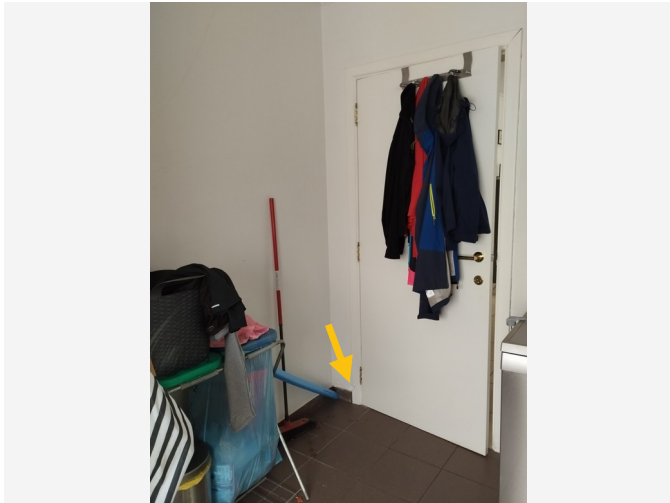
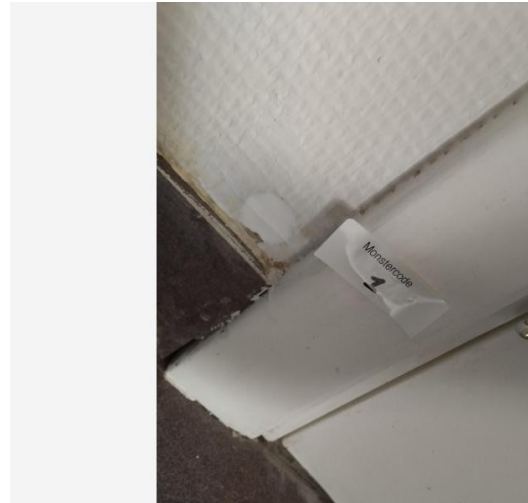
## Fiche 7: Pleisterwerk muren

Geen asbest

| # | Type | Referentie | Resultaat |
|---|---|---|---|
| 7.1 | Mengmonster | 1 | Geen asbest |
