# Asbestinventarisatetest

Stationsstraat 62, 9260 Wichelen

Attestnummer : 20250506-000312.000

**Niet-asbestveilig**

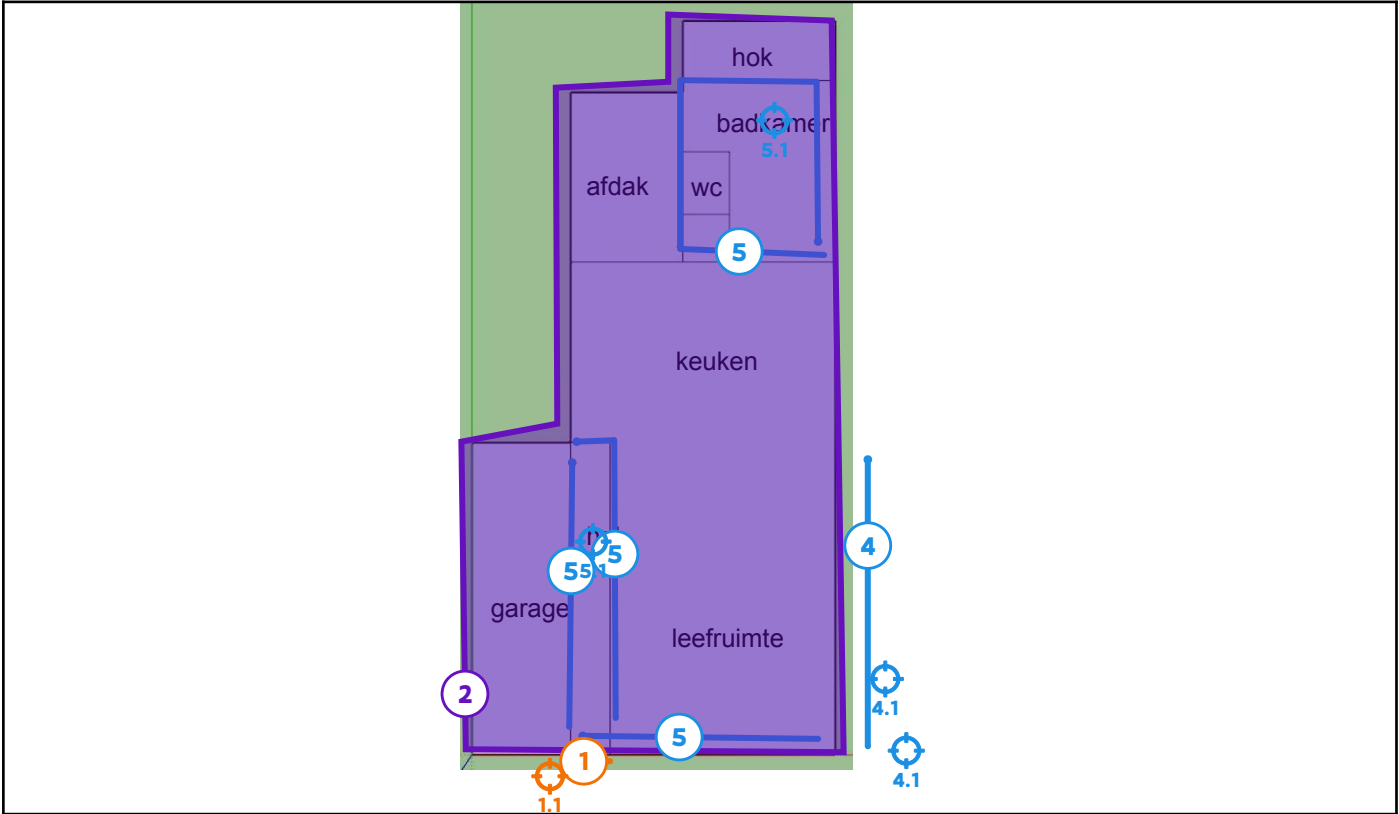
# Plan 1.1: GVL

| Beschrijving | Type | Actie |
|---|---|---|
| 1. Mastiek rond voordeur | Asbestmateriaal | <a href="#">Verwijderen</a> |

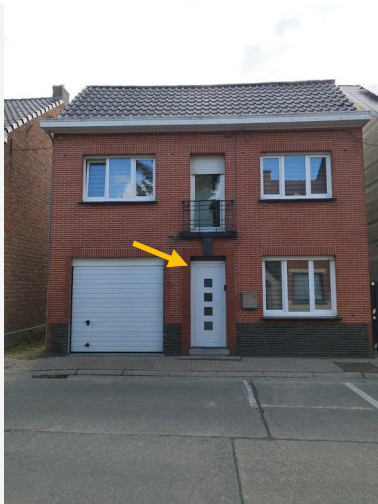
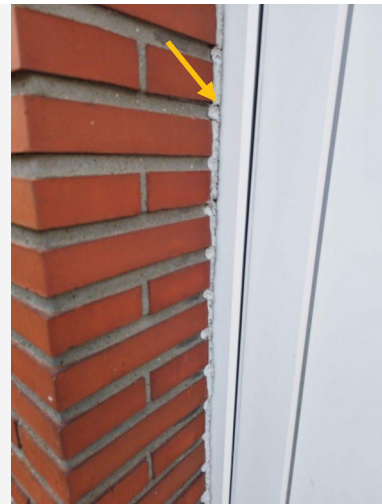
Overzichtsfoto

Detailfoto

| Eindbeoordeling materiaalrisico | Verhoogd materiaalrisico en/of verhoogde kans op vezelvrijgave |

| Toestand van het materiaal | Zwaar beschadigd, zwaar verweerd |

| # | Type | Referentie | Resultaat |
|---|---|---|---|
| 1.1 | Puntmonster | 3 | Chrysotiel |

| Opmerking | De voordeur werd vernieuwd, maar tegen de gevel rond de deuropening hangt nog oude mastiek. Het betreft deze mastiek |

- Verwijder dit asbestmateriaal zo snel mogelijk. Volg de toestand goed op.

- Eenvoudige handelingen: enkel door erkend asbestverwijderaar  
Gezien de staat van de mastiek, die redelijk verweerd is, en hoewel deze eventueel door eenvoudige handelingen verwijderd kan worden, adviseer ik als deskundige om de verwijdering te laten uitvoeren door een erkende asbestverwijderaar. Dit garandeert de veiligheid van zowel de bewoners als de bureu.

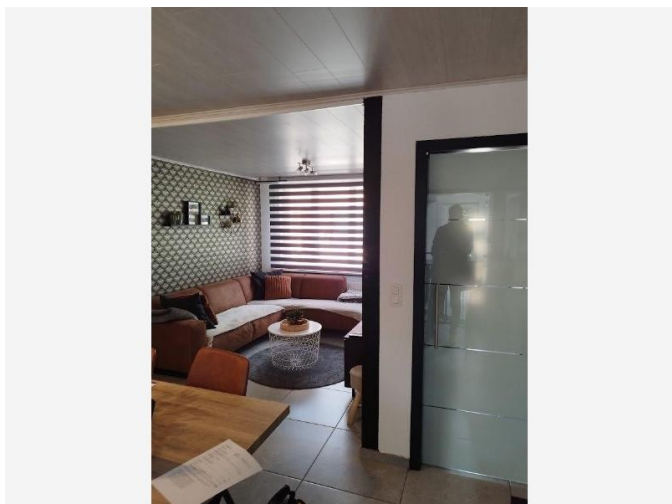
De plafonds zijn gemaakt van niet-asbestverdachte materialen (bijvoorbeeld laminaat, gyproc, ...), deze toepassingen zijn niet asbestverdacht. We hebben echter niet kunnen vaststellen of er mogelijk asbestverdachte of asbesthoudende materialen achter deze toepassingen aanwezig zijn. Bij renovatie of sloop is het aangeraden om een destructief onderzoek te laten uitvoeren van deze toepassingen.

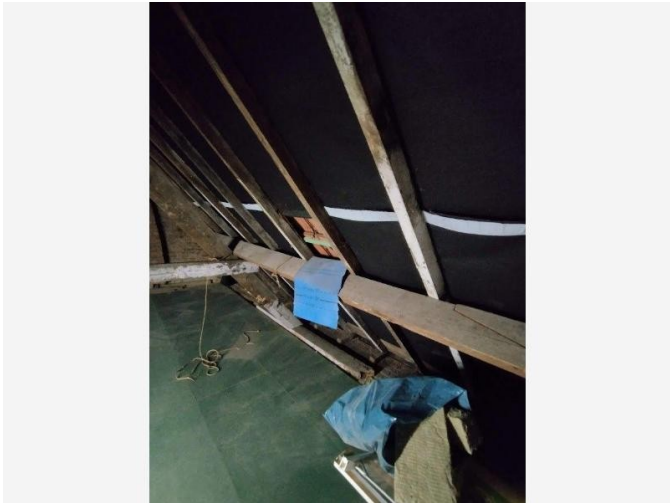
Tijdens het onderzoek en de controle van het onderdak hebben we vastgesteld dat het uit een niet-asbestverdacht doek/zeil bestaat.

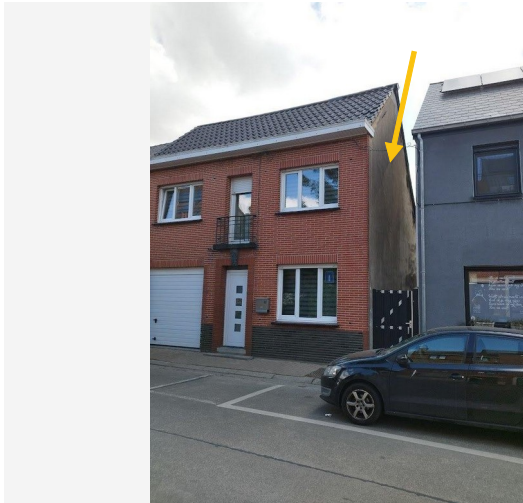
## Fiche 4: Crepi

Geen asbest

| # | Type | Referentie | Resultaat |
|---|---|---|---|
| 4.1 | Mengmonster | 2 | Geen asbest |

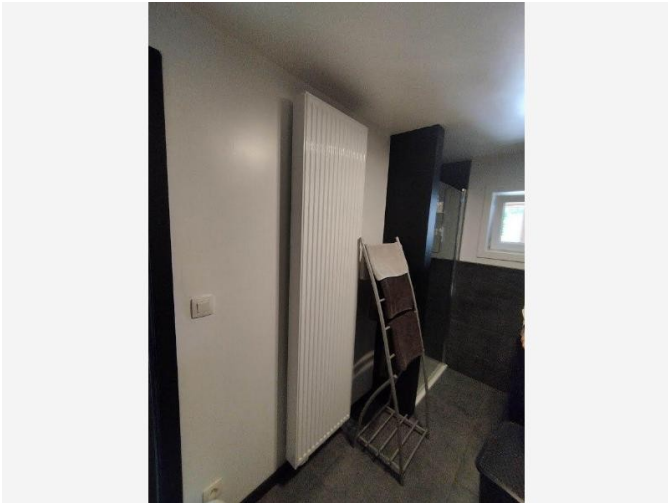
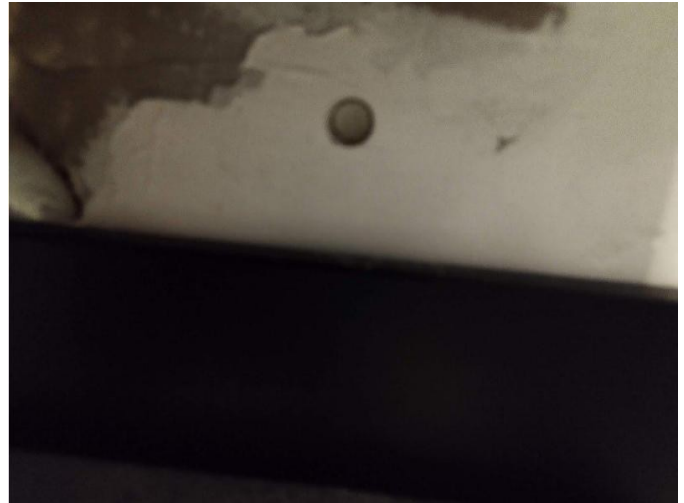
## Fiche 5: Pleisterwerk muren (hoeveelheden)

Geen asbest

| # | Type | Referentie | Resultaat |
|---|---|---|---|
| 5.1 | Mengmonster | 1 | Geen asbest |
