# Asbestinventarisatetest

Oostakkerstraat 3, 9260 Wichelen

Attestnummer : 20250415-000174.000

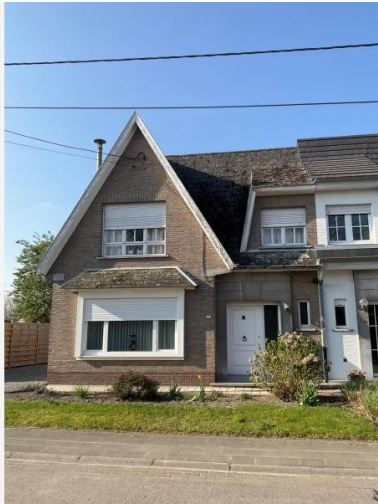
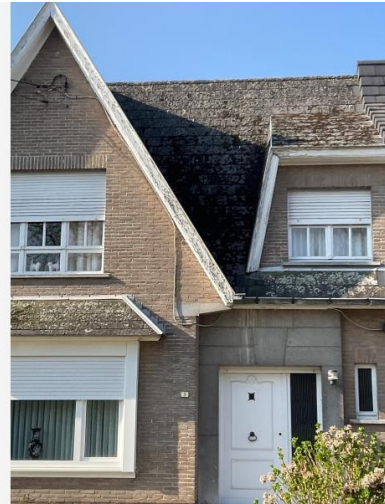
Het asbestmateriaal valt onder de mijlpaal van 2034.

**Dringend verwijderen**

| Eindbeoordeling materiaalrisico | Hoog materiaalrisico en/of hoge kans op vezelvrijgave |

| Asbestsoort (vezeltype) | Crocidoliet aanwezig |
| Toestand van het materiaal | Matig beschadigd, matig verweerd |

| Beschrijving | leien dak |
| Hoeveelheid (oppervlakte - aantal) | <ul style="list-style-type: none"><li>• 90,00 m<sup>2</sup> - 1 stuk</li></ul> |

- Eenvoudige handelingen: mag via doe-het-zelf of door werknemer(s) met opleidingsattest eenvoudige handelingen  
Te verwijderen in 1 geheel zonder breken en kappen.

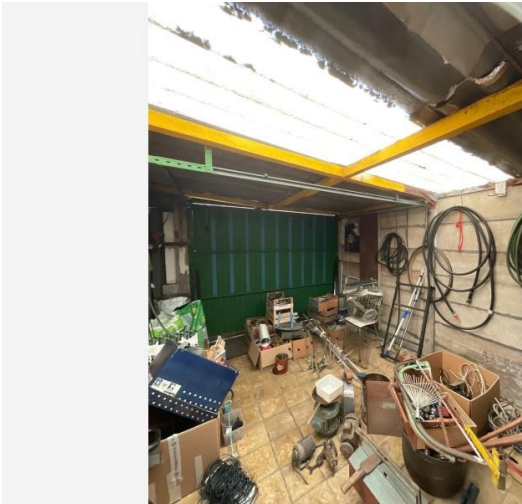
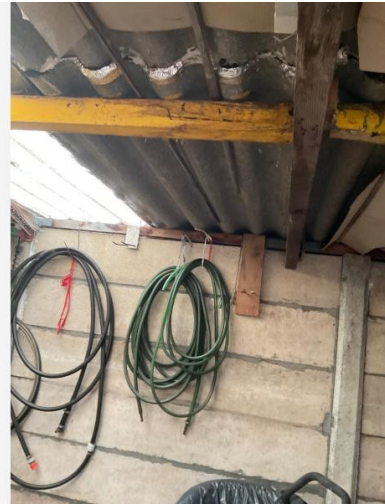
Het asbestmateriaal valt onder de mijlpaal van 2034.

**Dringend verwijderen**

| Eindbeoordeling materiaalrisico | Hoog materiaalrisico en/of hoge kans op vezelvrijgave |

| Asbestsoort (vezeltype) | Crocidoliet aanwezig |
| Toestand van het materiaal | Matig beschadigd, matig verweerd |

| Beschrijving | golfplaten dak |
| Hoeveelheid (oppervlakte - aantal) | • 30,00 m <sup>2</sup> - 1 stuk |

- Eenvoudige handelingen: mag via doe-het-zelf of door werknemer(s) met opleidingsattest eenvoudige handelingen  
Asbest golfplaten zijn eenvoudig te verwijderen door ze los te schroeven of de nagels te verwijderen. Zorg dat u tijdens de werken de platen niet breekt. Geen slijpschijven of anders snel draaiend materiaal gebruiken. Tijdens de verwijdering de golfplaten goed bevochtigen om de verspreiding van vezels tegen te gaan.

De platen dienen dubbel verpakt in een daarvoor voorziende zak naar een containerpark gebracht te worden.

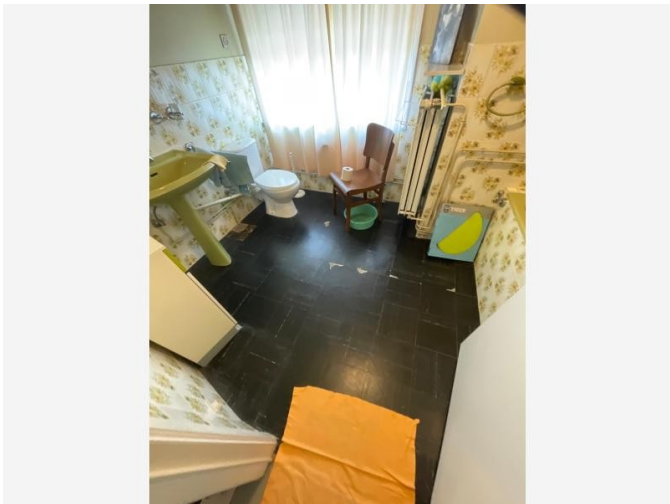
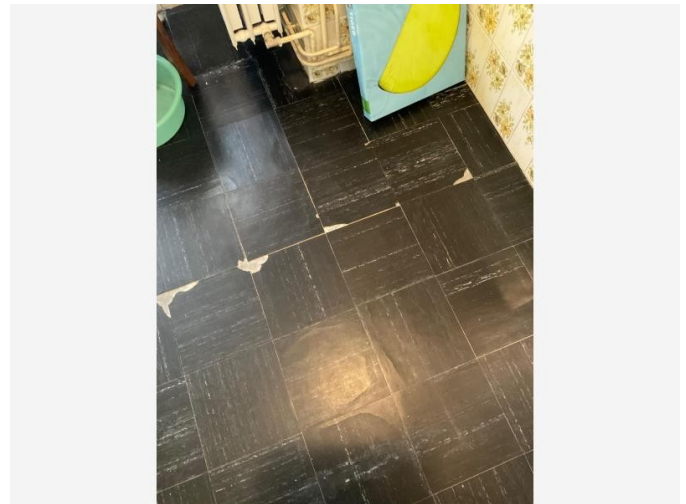
Het asbestmateriaal valt onder de mijlpaal van 2040.

**Dringend verwijderen**

| Eindbeoordeling materiaalrisico | Hoog materiaalrisico en/of hoge kans op vezelvrijgave |

| Asbestsoort (vezeltype) | Alleen chrysotiel |
| Toestand van het materiaal | Zwaar beschadigd, zwaar verweerd |

| # | Type | Referentie | Resultaat |
|---|---|---|---|
| 3.1 | Puntmonster | Mm3 | Chrysotiel |

| Beschrijving | Colovinyl tegel |
| Hoeveelheid (oppervlakte - dikte - aantal) | • 10,00 m <sup>2</sup> - 0,30 cm - 1 stuk |

- Hermetische zone (erkend asbestverwijderaar)  
Vanwege de losgebonden asbest enkel te verwijderen in een hermetische zone.

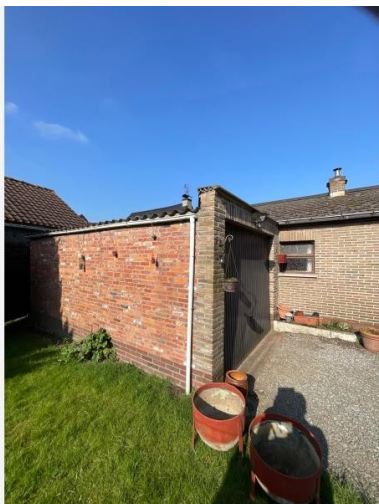
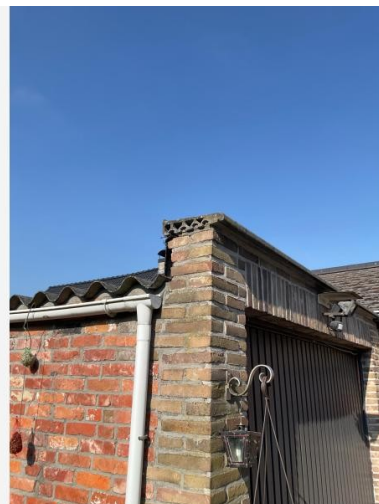
Het asbestmateriaal valt onder de mijlpaal van 2040.

Verwijderen

| Eindbeoordeling materiaalrisico | Verhoogd materiaalrisico en/of verhoogde kans op vezelvrijgave |

| Asbestsoort (vezeltype) | Crocidoliet aanwezig |
| Toestand van het materiaal | Matig beschadigd, matig verweerd |

| Beschrijving | Asbest dekstenen |
| Hoeveelheid (oppervlakte - dikte - aantal) | • 4,00 m <sup>2</sup> - 3,00 cm - 1 stuk |

- Eenvoudige handelingen: mag via doe-het-zelf of door werknemer(s) met opleidingsattest eenvoudige handelingen  
De toepassing is los .

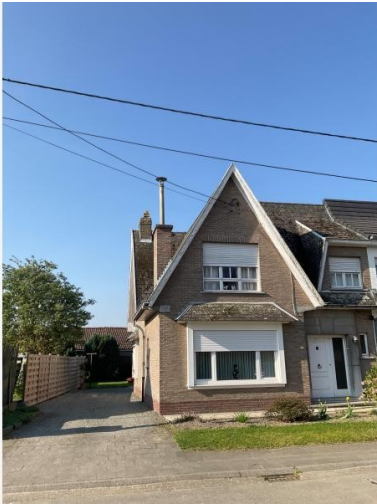
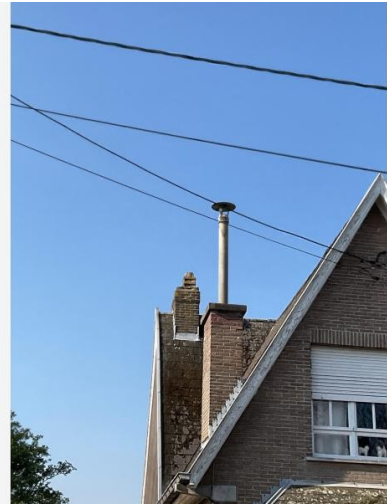
Het asbestmateriaal valt onder de mijlpaal van 2034.

Verwijderen

| Eindbeoordeling materiaalrisico | Verhoogd materiaalrisico en/of verhoogde kans op vezelvrijgave |

- Eenvoudige handelingen: mag via doe-het-zelf of door werknemer(s) met opleidingsattest eenvoudige handelingen  
Asbest schouwen zijn te verwijderen zonder breken en kappen. Deze dienen in 1 geheel verwijderd te worden zonder contaminaties. Veilig verpakken en afvoeren naar een asbest afval verwerker.

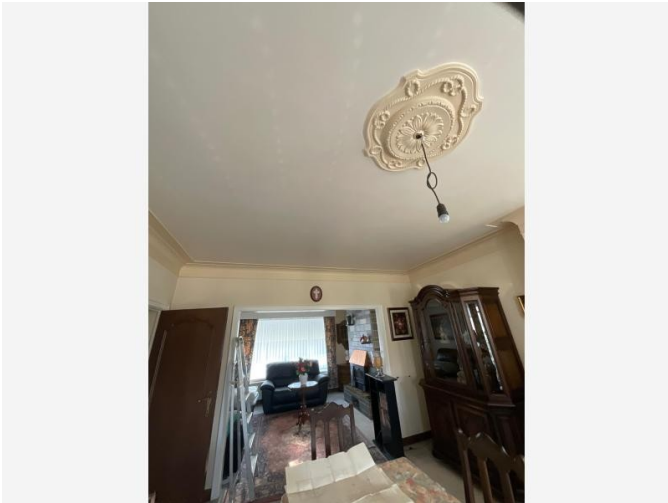
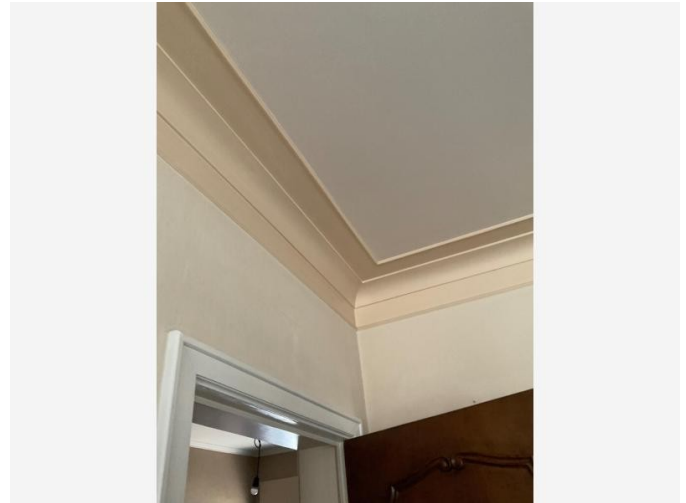
## Fiche 11: pleisterwerk plafond

Geen asbest

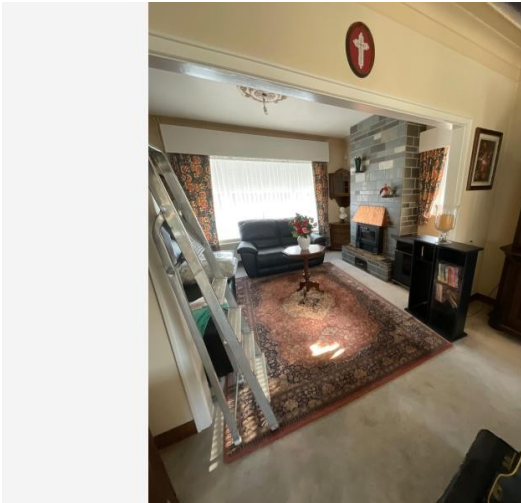
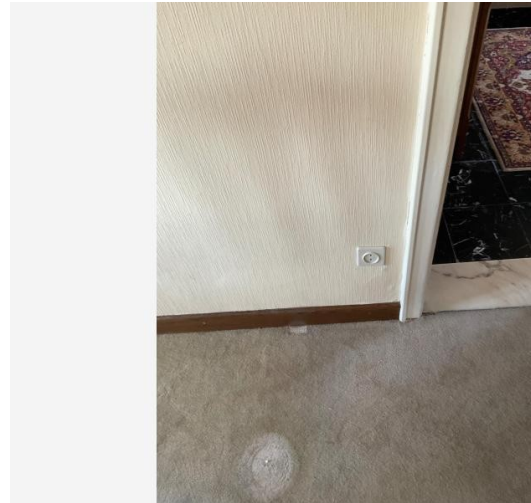
## Fiche 12: pleisterwerk wanden

Geen asbest
