# Asbestinventarisatetest

Wijerveldstraat 51, 3500 Hasselt

Attestnummer : 20240327-000334.000

Uitgegeven op : 27.03.2024

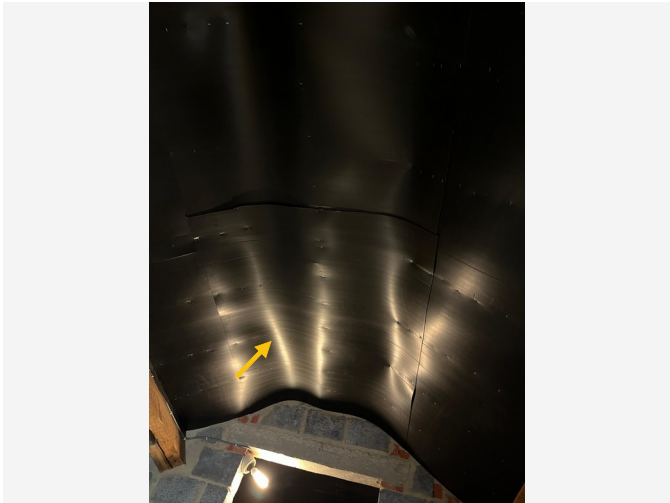
Dakpannen zijn niet asbestverdacht. De dakpannen werden afgewerkt met een niet asbestverdachte kunststof plaat.

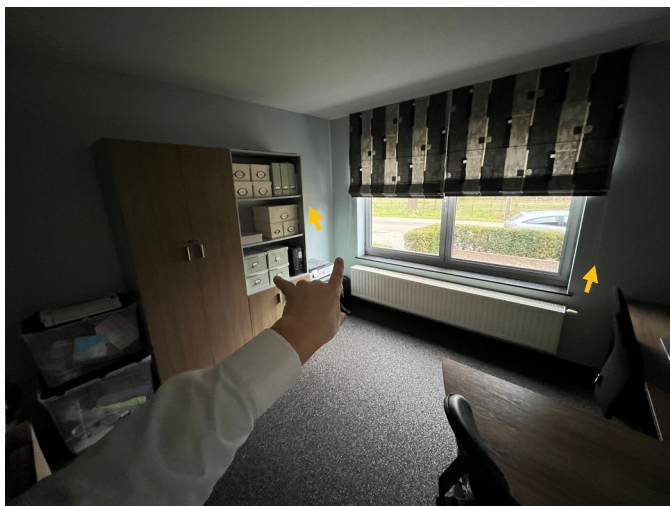
Gipskartonplaat bevat nooit asbesthoudende materialen. De deskundige kan geen uitspraak doen over eventuele achterliggende niet zichtbare materialen

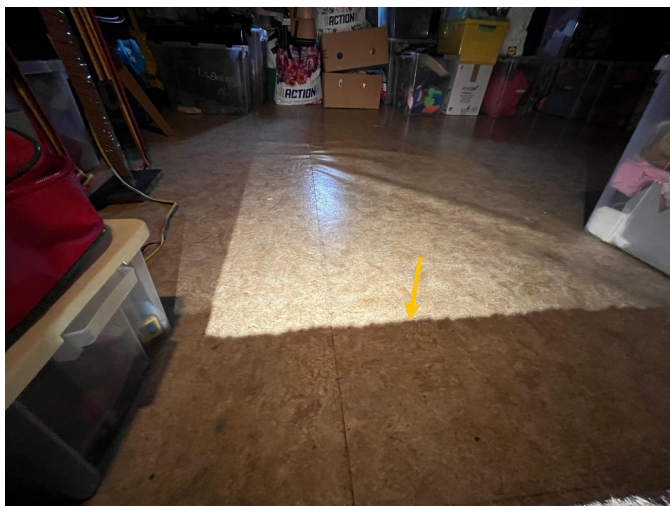
Asbest zit nooit in de volgende soorten vloerbedekking:

De deskundige kan geen uitspraak doen over niet zichtbare onderlagen

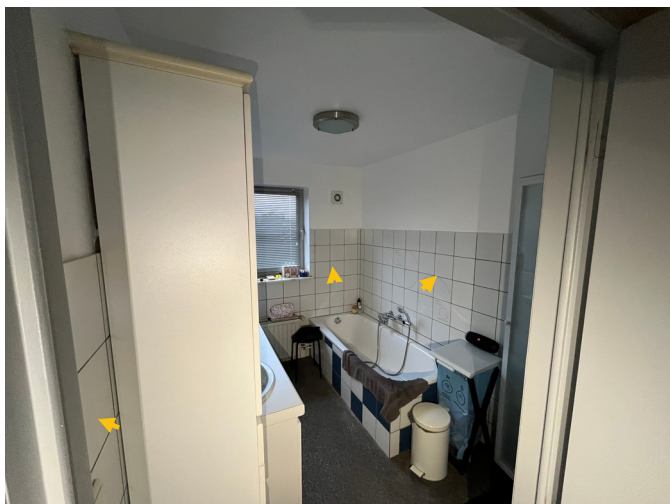
Zowel de vloer- als wandtegels zijn intact. Bemonsteren is niet mogelijk zonder schade aan tegels aan te brengen. De deskundige kan geen uitspraak doen over de onderliggende lijm of materialen die werden gebruikt.

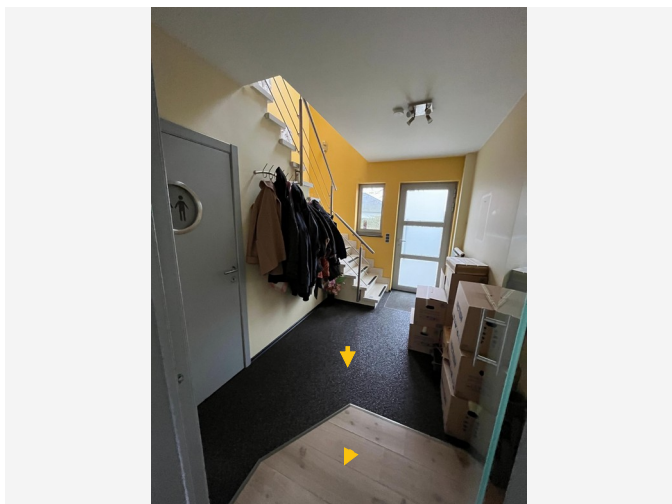
Geen asbestverdachte vloerbedekking zichtbaar. Deskundige kan zich niet uitspreken over onderliggende niet zichtbare matriaalagen

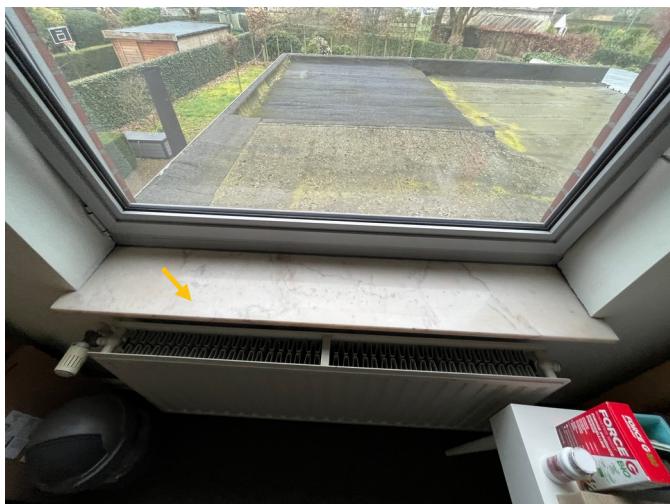
Raamtabletten van natuursteen (marmer/blauwe steen) en hout zijn niet asbestverdacht.

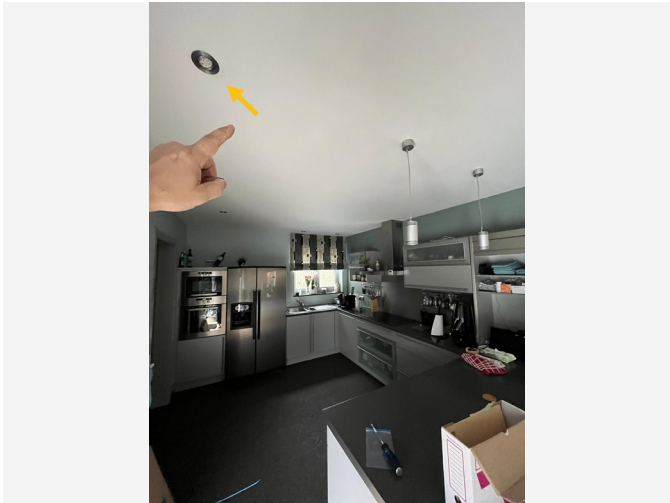
Gipskartonplaat bevat nooit asbest. De deskundige kan geen uitspraak doen over bovenliggende materialen en lagen die niet zichtbaar zijn!

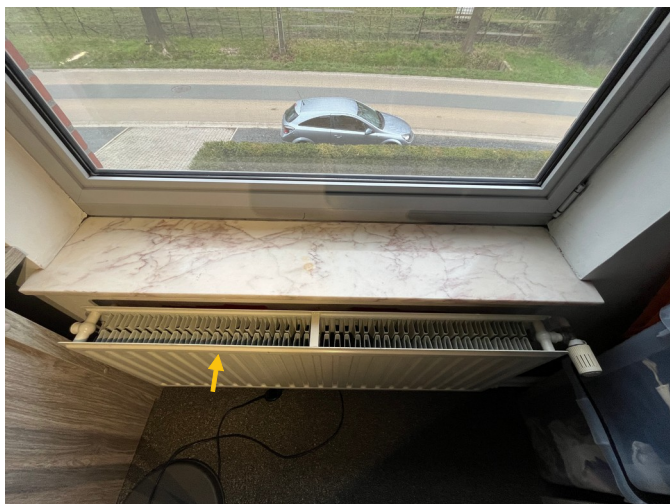
Dit soort plaatsradiatoren bevatten geen asbestverdachte pakkingen.

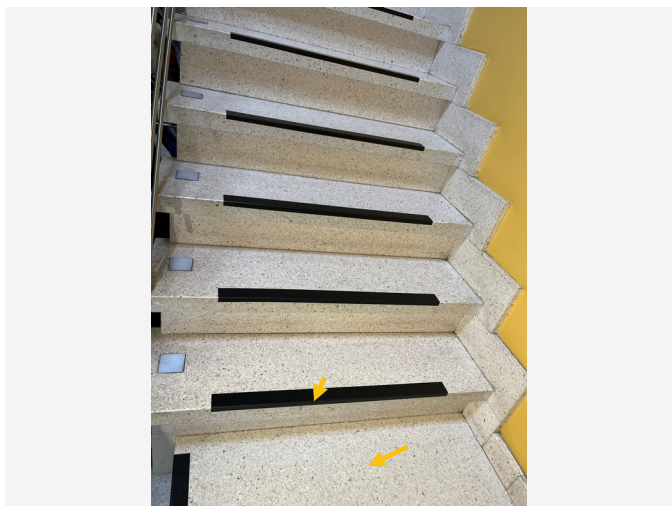
De trap met betontreden is niet asbestverdacht. De zwarte hoek aan de trede van hard kunststof is niet asbestverdacht.

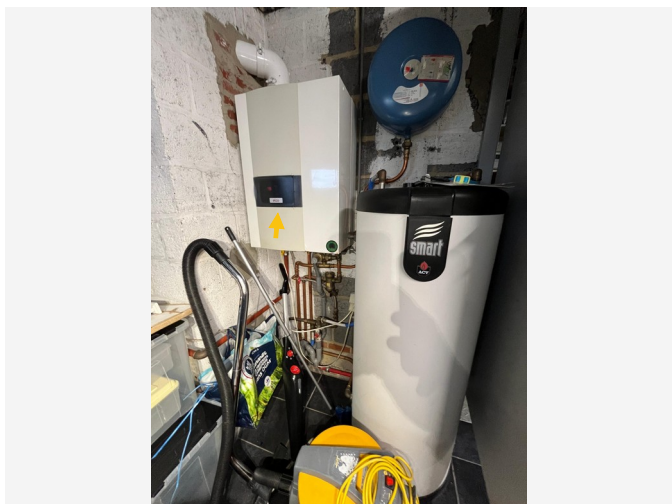
De CV-ketel is van een recenter bouwjaar en volgens de literatuur bevat deze geen asbesthoudend materiaal.

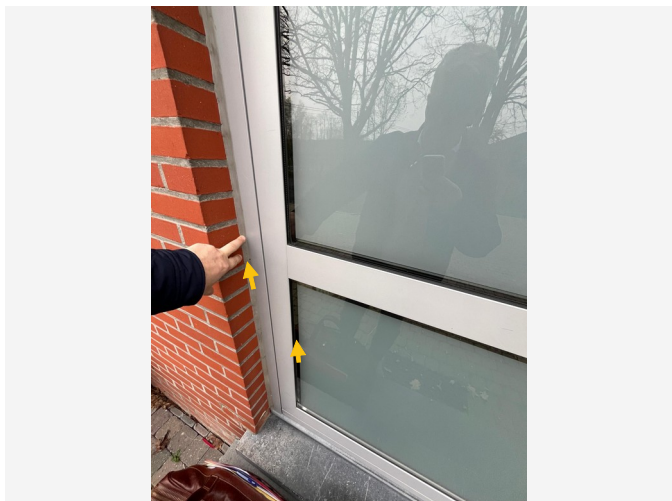
# Fiche 11: Schrijnwerk soepele kit (silicone) en dichtingen

Het schrijnwerk is niet asbestverdacht en van een recenter bouwjaar. Ook de gebruikte kit (silicone) en afdichtingen aan de muur zijn asbestveilig

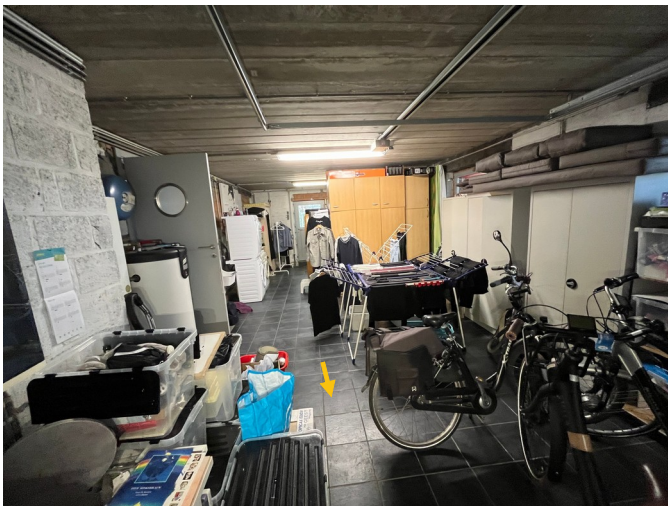
Keramische vloertegels zijn niet asbestverdacht. Deskundige kan geen uitspraak doen over eventuele onderliggende materialen of lijmen die werden gebruikt en niet zichtbaar zijn.

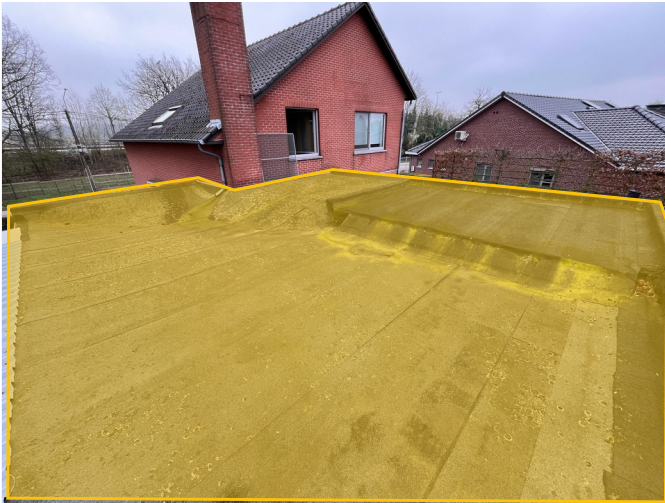
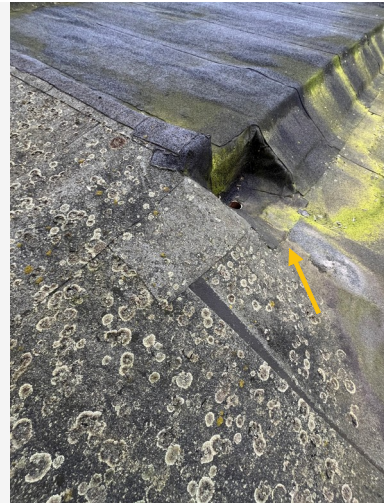
## Fiche 13: Platdak roofing

### Conclusie

Geen asbest

| # | Type | Referentie | Resultaat |
|---|---|---|---|
| 13.1 | Mengmonster | MNR03 | Geen asbest |

| Opmerking | <p>Aanwezigheid van onderliggende mogelijk asbesthoudende laag is niet uit te sluiten. Indien dak (volledig) wordt vernieuwd, ook onderliggende lagen onderzoeken (bemonsteren)! De genomen monsters werden enkel van de toplaag genomen om waterinsijpeling te voorkomen. Er is nieuw en wat ouder roofing zichtbaar en van beide werden monsters opgestuurd naar het labo.</p> |

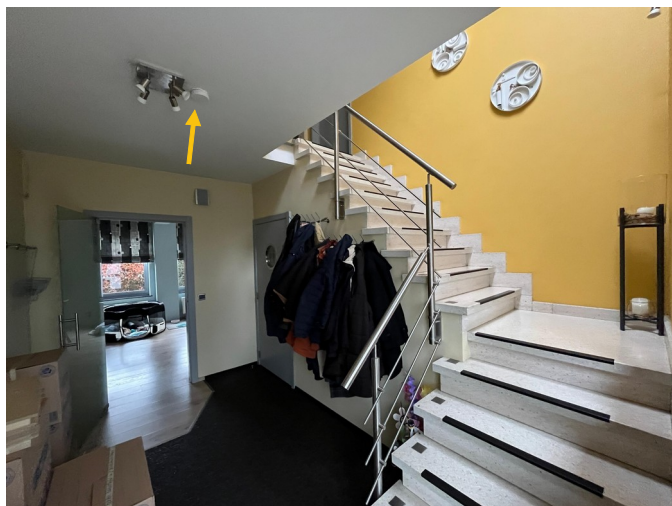
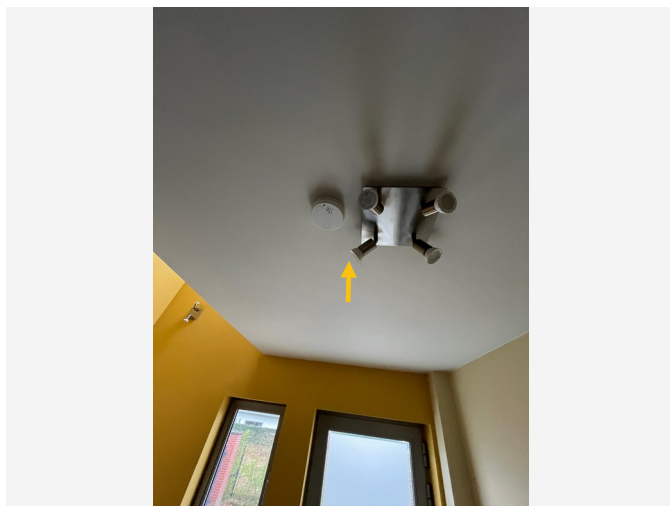
## Fiche 14: PLAFONDpleister

### Conclusie

Geen asbest

| # | Type | Referentie | Resultaat |
|---|---|---|---|
| 14.1 | Mengmonster | MNR02 | Geen asbest |

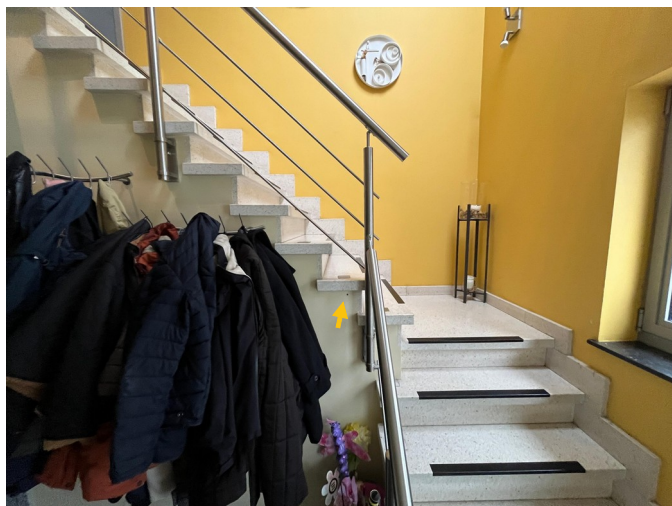
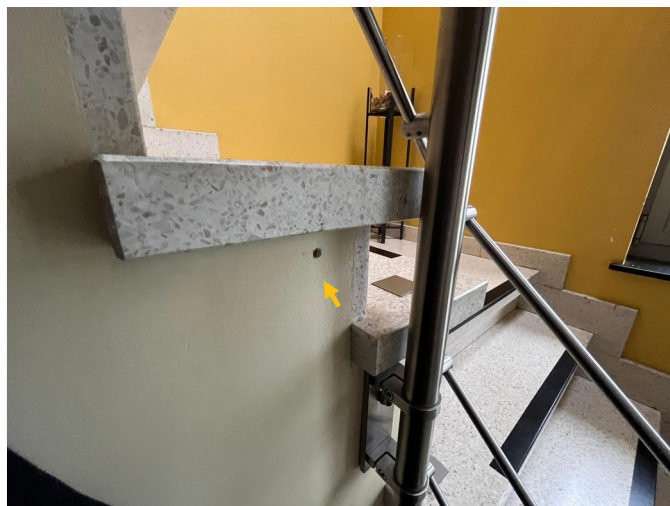
## Fiche 15: MUURpleister

### Conclusie

Geen asbest

| # | Type | Referentie | Resultaat |
|---|---|---|---|
| 15.1 | Mengmonster | MNR01 | Geen asbest |
