# Asbestinventarisatetest

Koophandelstraat 19, 9230 Wetteren

Attestnummer : 20230126-000471.000

**Niet-asbestveilig**

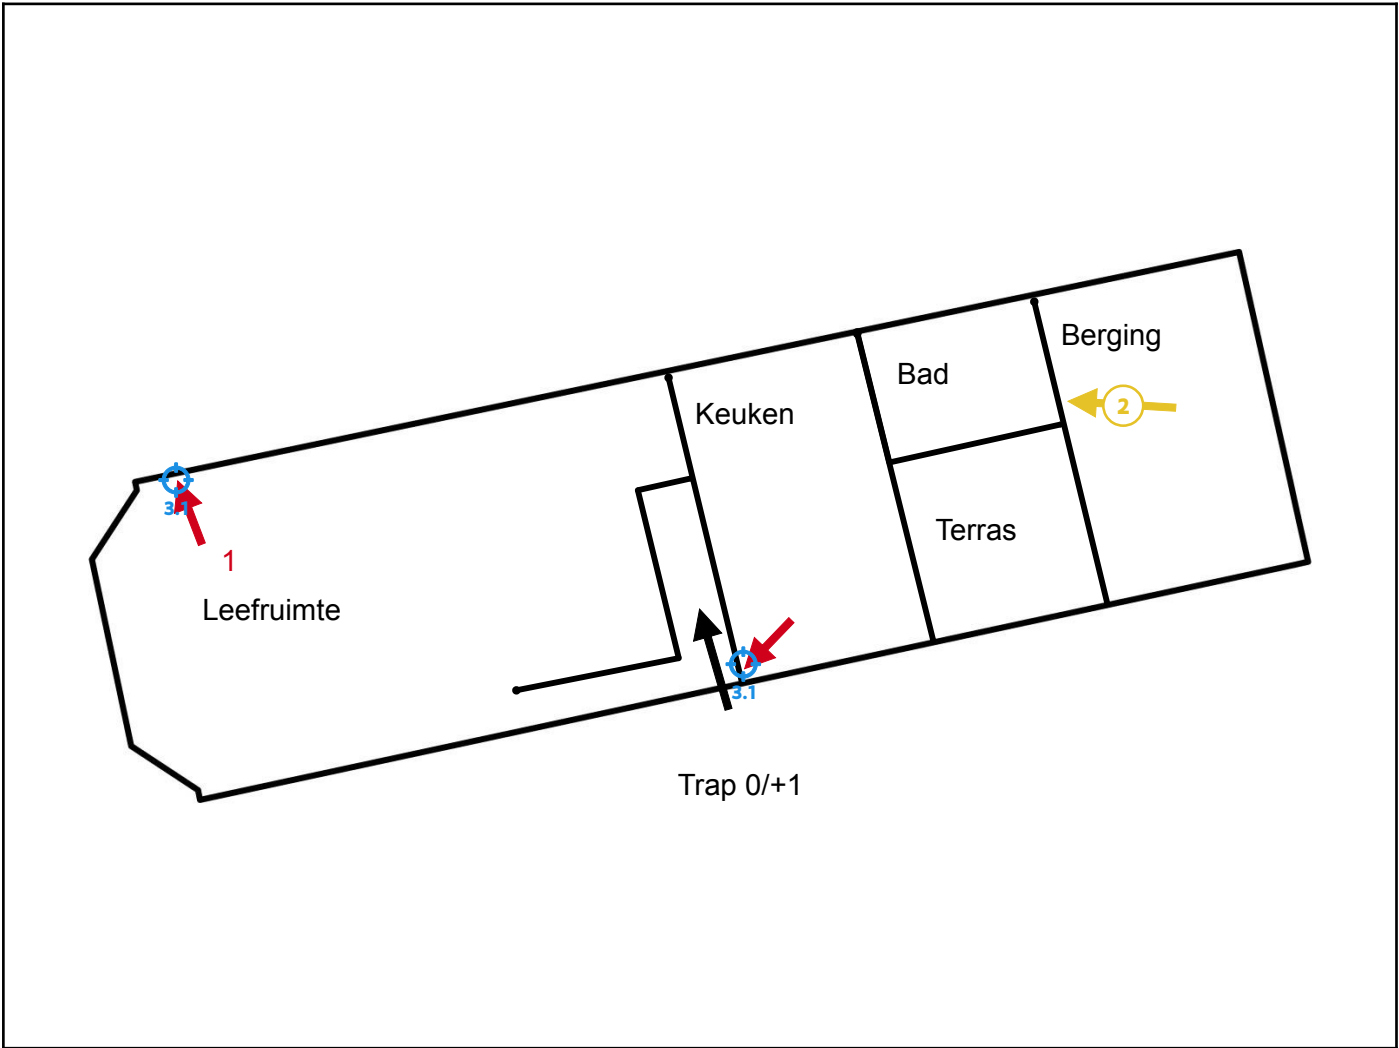
# Plan 1.1: Gelijkvloers

| Beschrijving | Type | Actie |
|---|---|---|
| 2. Onderdak | Asbestmateriaal | Zorgvuldig beheren |
| 3. Pleister muren | Geen asbest | - |

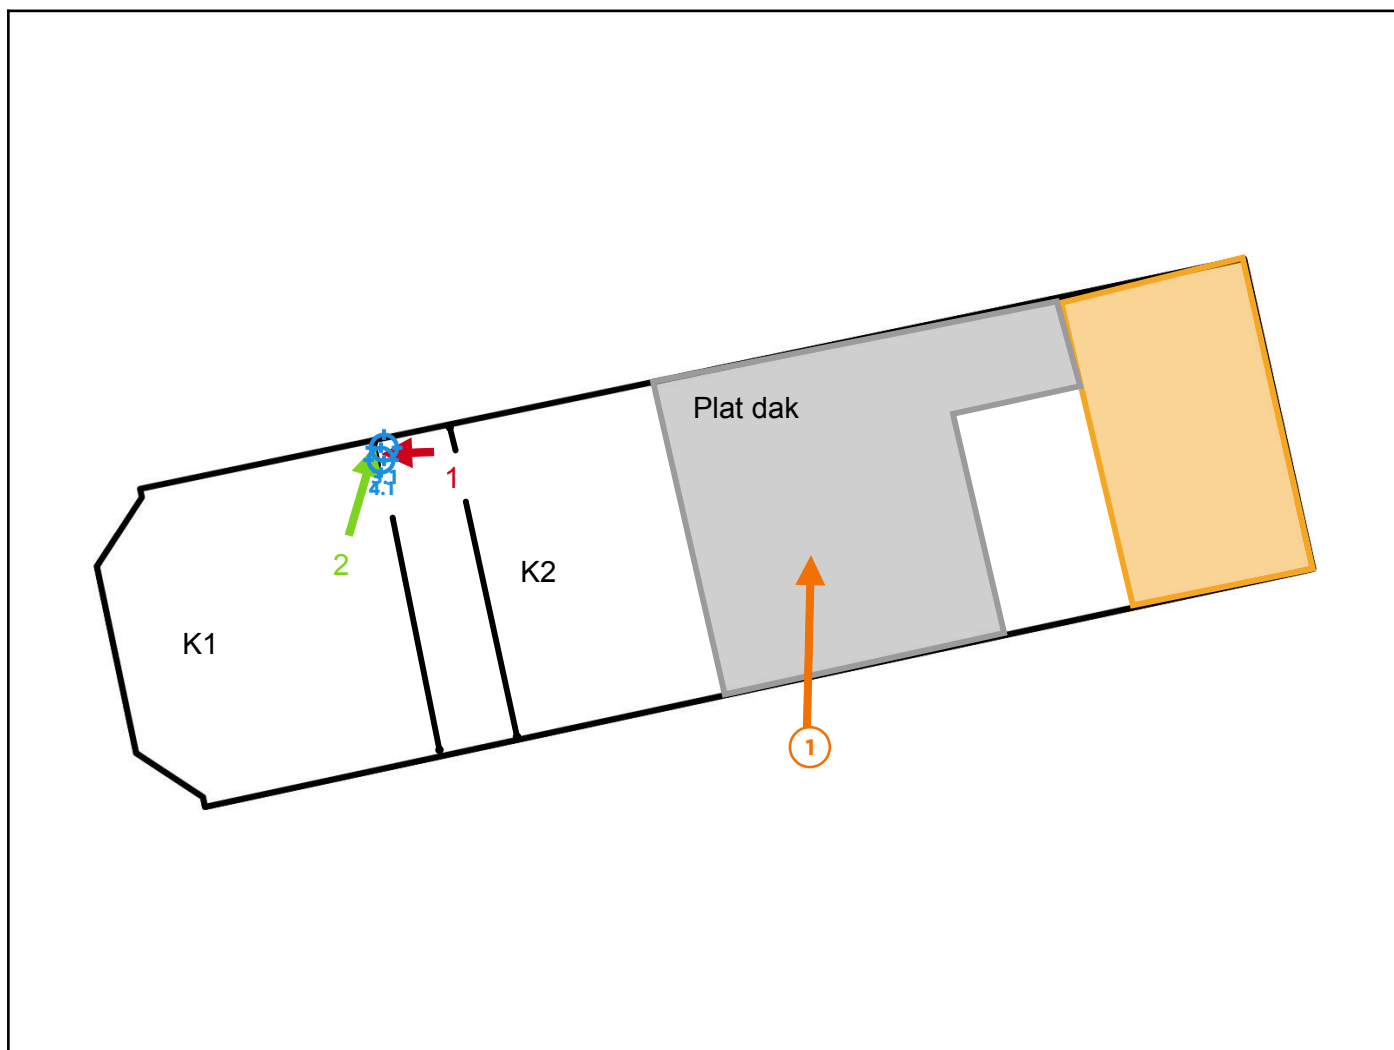
## Plan 1.2: Verdieping +1

| Beschrijving | Type | Actie |
|---|---|---|
| 1. Plat dak | Asbestmateriaal | <a href="#">Verwijderen</a> |
| 3. Pleister muren | Geen asbest | - |
| 4. Pleister plafonds | Geen asbest | - |

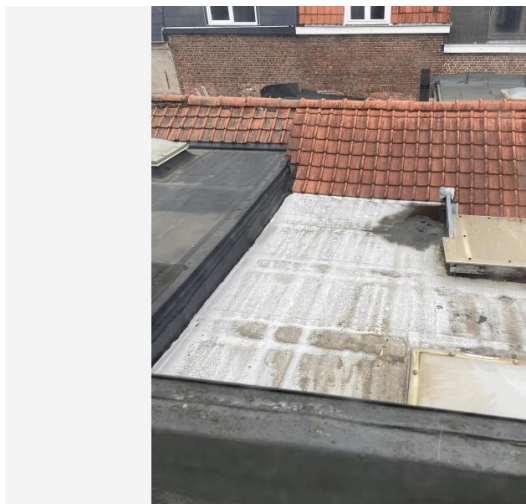
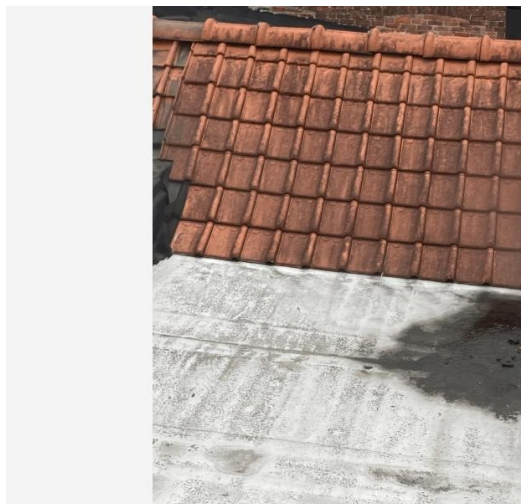
Het asbestmateriaal valt onder de mijlpaal van 2040.

Verwijderen

Oude lagen roofing zouden kunnen asbesthoudend zijn .Enkel vast te stellen door staalname.Meestal worden deze behouden en gebruikt als dampscherm bij vernieuwen van de dakbedekking. Aangezien de oude lagen dan niet meer in contact komen met de buitenlucht is de kans op vrijgave van 'asbest' bijna onbestaande.

| Eindbeoordeling materiaalsrisico | Verhoogd materiaalsrisico en/of verhoogde kans op vezelvrijgave |

| Asbestsoort (vezeltype) | Crocidoliet aanwezig |
| Toestand van het materiaal | Matig beschadigd, matig verweerd |

| Beschrijving | Plat dak |
| Asbestmateriaal | Dak- en gevelbekleding - Roofing |
| Hoeveelheid (oppervlakte - aantal) | • 47,00 m <sup>2</sup> - 1 stuk |

- Zorg voor een veilig beheer. Vermijd het beschadigen van het asbestmateriaal. Controleer de toestand jaarlijks op wijzigingen.

- Eenvoudige handelingen: enkel door erkend asbestverwijderaar  
Voorschriften te volgen bij eventuele verwijdering na confirmatie 'asbesthoudend' dmv staalname.

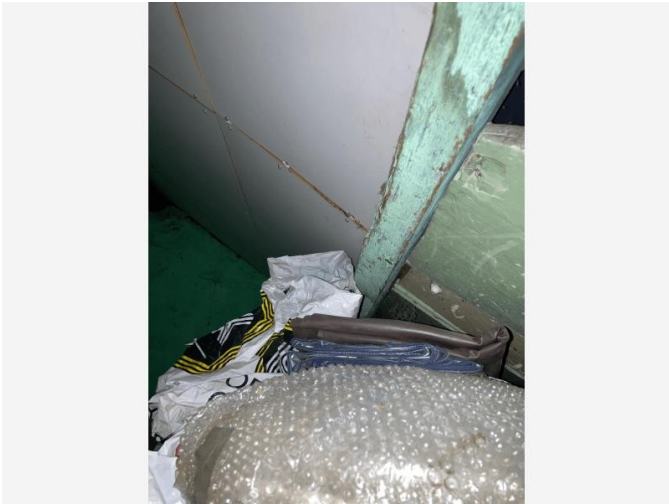
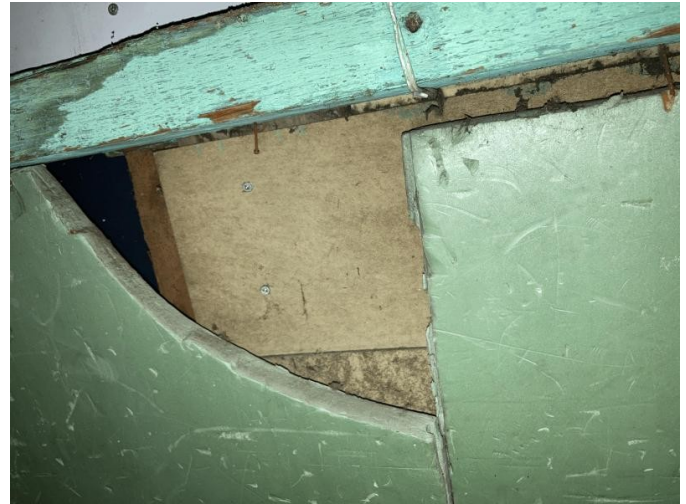
Het asbestmateriaal valt onder de mijlpaal van 2040.

Zorgvuldig beheren

Het is niet duidelijk of er nog resten aanwezig zijn omdat het schuin dak binnenin afgewerkt werd met isolatieplaten .  
Hetgeen zichtbaar was is in kaart gebracht .

| Eindbeoordeling materiaalrisico | Laag materiaalrisico en/of verlaagde kans op vezelvrijgave |

| Asbestsoort (vezeltype) | Crocidoliet aanwezig |
| Toestand van het materiaal | Onbeschadigd, niet verweerd |

| Beschrijving | Onderdak |
| Asbestmateriaal | Plaat, paneel, tablet - Type Menuiserite |

- Zorg voor een veilig beheer en verwijder dit asbestmateriaal wanneer het bij werken eenvoudig bereikbaar wordt. Controleer de toestand jaarlijks op wijzigingen.

- Eenvoudige handelingen: mag via doe-het-zelf of door werknemer(s) met opleidingsattest eenvoudige handelingen  
Toepassingen die hechtgebonden zijn kunnen door uzelf verwijderd worden :
  - Niet beschadigd
  - Licht beschadigd
  - Beschadigde of in slechte staat verkerende toepassingen kunnen breken of vergruizen. U mag deze enkel zelf verwijderen wanneer iedereen de gepaste bescherming draagt en de toepassing niet verder beschadigd geraakt .

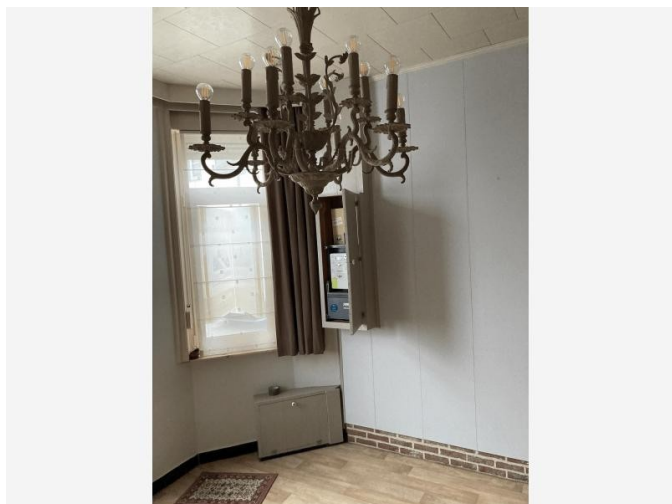
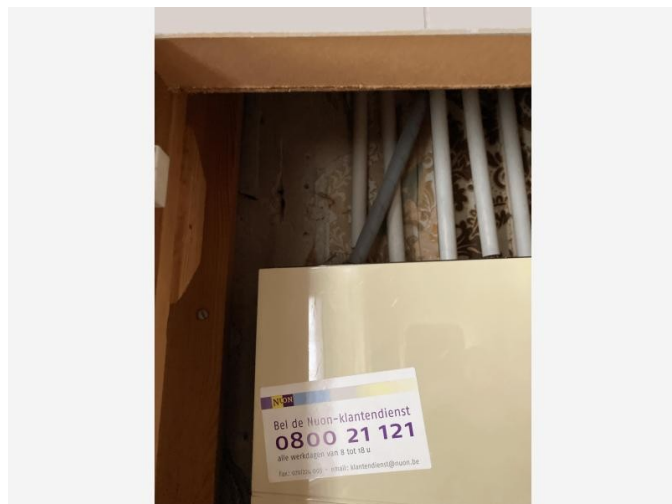
## Fiche 3: Pleister muren

Geen asbest

| # | Type | Referentie | Resultaat |
|---|---|---|---|
| 3.1 | Mengmonster | 1 | Geen asbest |

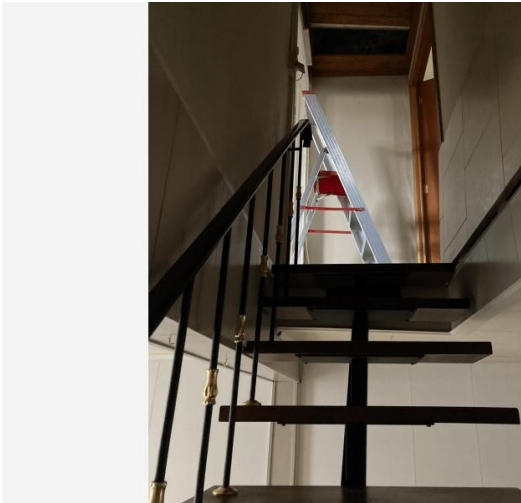
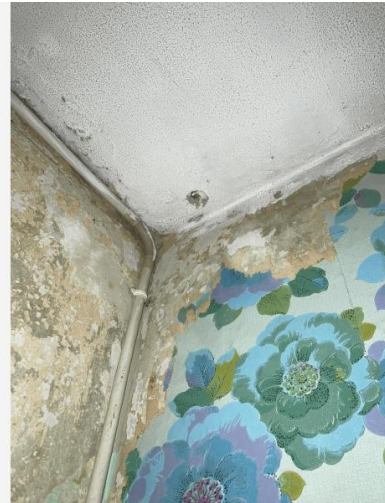
## Fiche 4: Pleister plafonds

Geen asbest

| # | Type | Referentie | Resultaat |
|---|---|---|---|
| 4.1 | Puntmonster | 2 | Geen asbest |
