# Asbestinventarisatetest

Valentina Le Delierstraat 23, 2650 Edegem

Attestnummer : **20250416-000471.000**

Uitgegeven op : **16.04.2025**

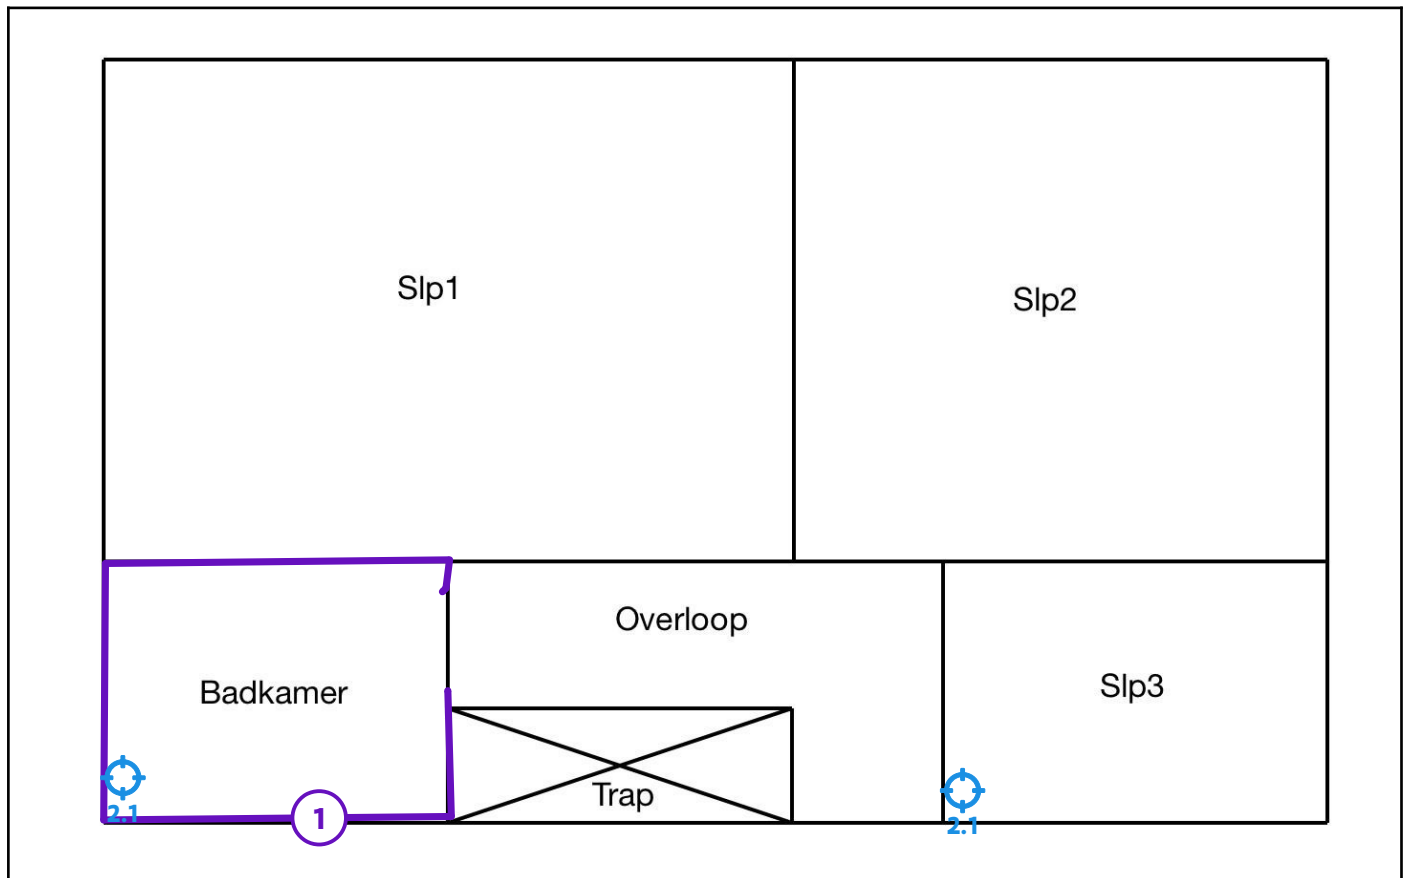
## Plan 1.2: 1é verd

| Beschrijving | Type | Actie |
|---|---|---|
| 1. Wandtegels badkamer | Advies | - |

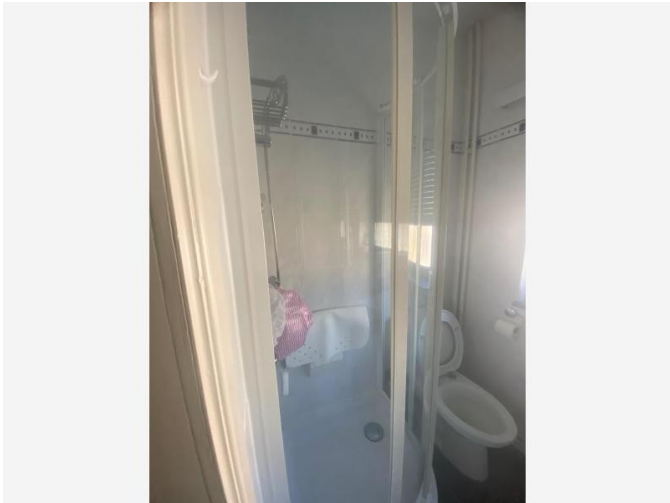
Vrije foto

Indien bij werken de tegellijm achter de tegels zichtbaar wordt

=> werken stopzetten, ruimte afsluiten, een asbestdeskundige onder de arm nemen om een staal te nemen en deze een labo analyse laten uitvoeren van de tegellijm.

Richtlijnen asbestdeskundige nauwgezet opvolgen!

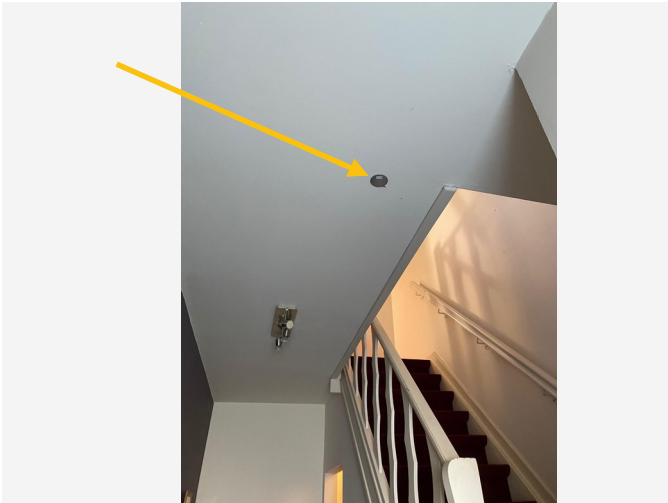
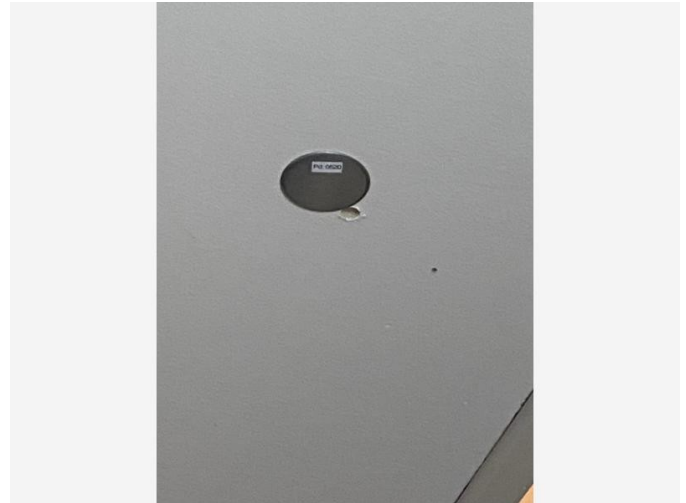
## Fiche 2: Stucwerk plafond

Geen asbest

| # | Type | Referentie | Resultaat |
|---|---|---|---|
| 2.1 | Mengmonster | Mm02 | Geen asbest |

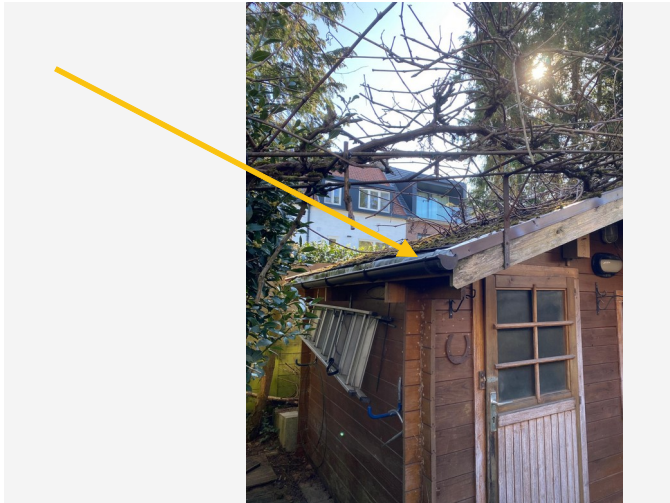
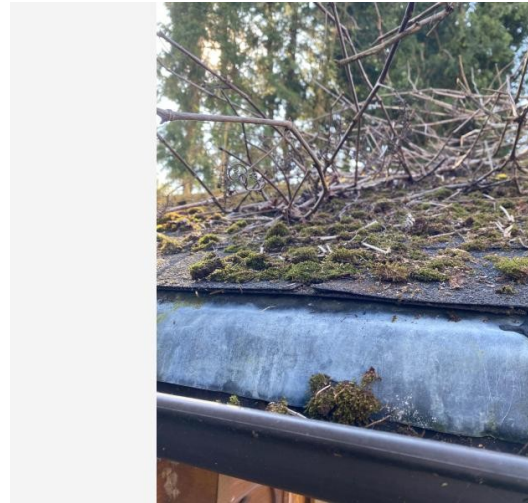
## Fiche 3: Roofing dak tuinhuis

Geen asbest

| # | Type | Referentie | Resultaat |
|---|---|---|---|
| 3.1 | Puntmonster | Pm03 | Geen asbest |

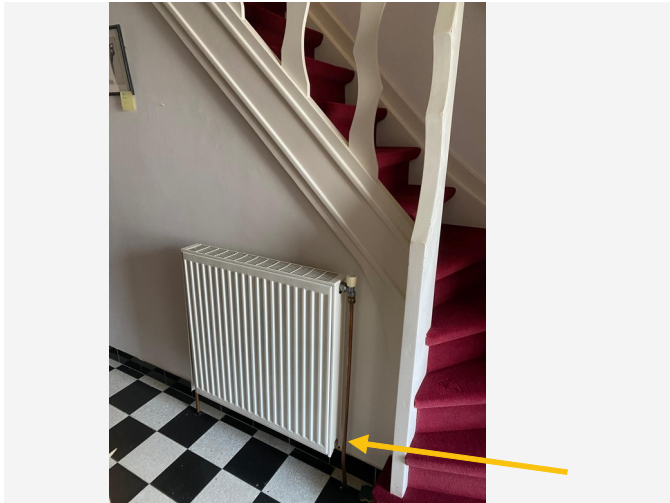
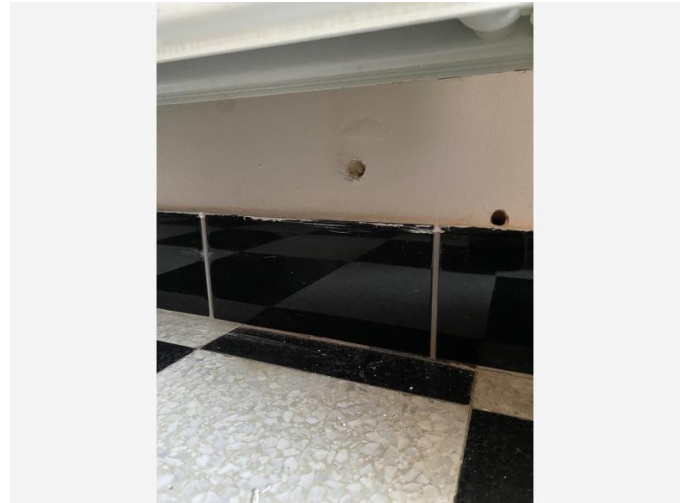
## Fiche 4: Stucwerk muur

Geen asbest

| # | Type | Referentie | Resultaat |
|---|---|---|---|
| 4.1 | Mengmonster | Mm01 | Geen asbest |
