# Asbestinventarisatattest

Kloosterstraat 169, 1700 Dilbeek

Attestnummer : 20250427-000188.000

Uitgegeven op : 27.04.2025

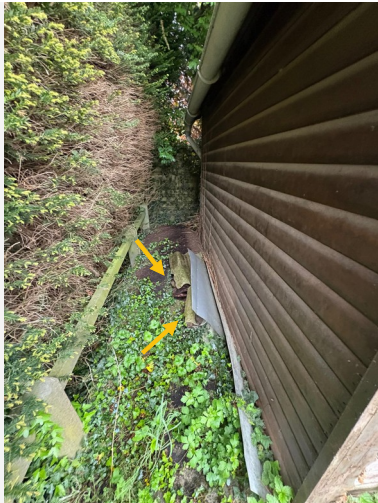
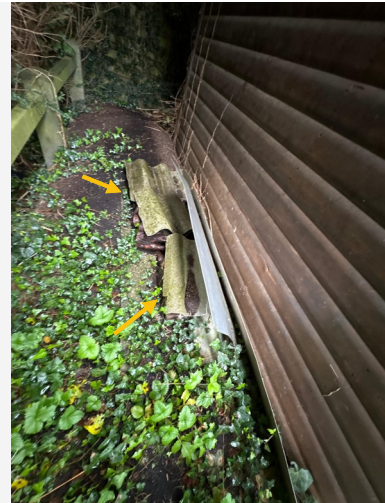
| Beschrijving | Golfplaten |
| Asbestmaterialen | <ul style="list-style-type: none"><li>Dak- en gevelbekleding - Golfplaat</li></ul> |
| Hoeveelheid (gewicht - aantal) | <ul style="list-style-type: none"><li>5,00 kg - 1 stuk</li></ul> |

**Dringend verwijderen**

- Verwijder het asbestafval.

- Eenvoudige handelingen: mag via doe-het-zelf of door werknemer(s) met opleidingsattest eenvoudige handelingen  
Bij het uitvoeren van eenvoudige handelingen, zoals toegestaan via doe-het-zelfmethoden of door werknemers met een opleidingsattest, is het gebruik van de juiste persoonlijke beschermingsmiddelen (PBM's) verplicht om blootstelling aan asbestvezels te voorkomen. Wij adviseren echter om asbest te laten verwijderen door een werknemer met opleidingscertificaat. Maar het is ook toegestaan via de doe-het-zelfmethode, mits de juiste voorzorgsmaatregelen en PBM's in acht worden genomen. De volgende PBM's dienen altijd aanwezig te zijn:
  - FFP3-mondmasker of halfgelaatsmasker met P3 filter
  - wegwerpoverall (Tyvek CATIII, type 5 en 6),
  - handschoenen wegwerp of afwasbaar

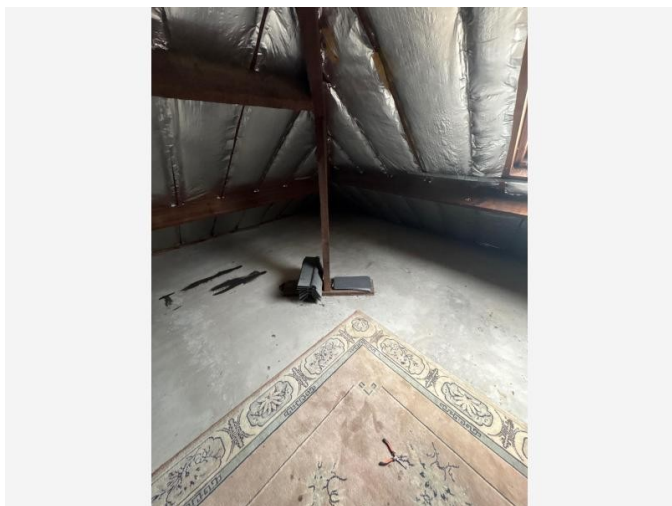
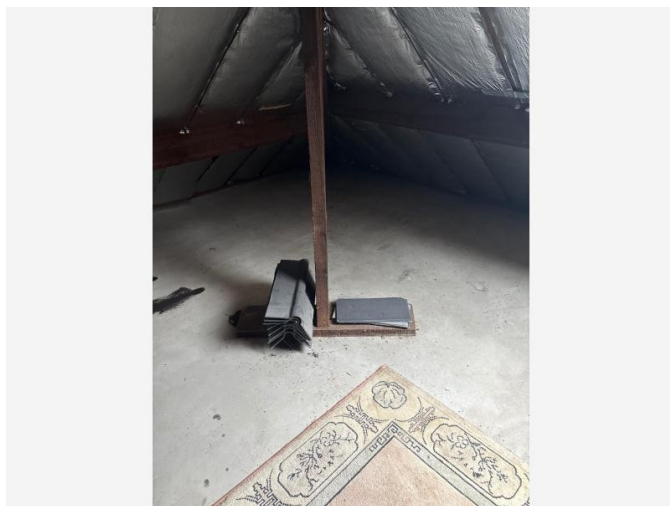
| Beschrijving | Dakleien en nokken |
| Asbestmaterialen | <ul style="list-style-type: none"><li>Dak- en gevelbekleding - Lei, shingle</li><li>Dak- en gevelbekleding - Nok, windveer, boeiboord</li></ul> |
| Hoeveelheid (gewicht - aantal) | <ul style="list-style-type: none"><li>10,00 kg - 1 stuk</li></ul> |

**Dringend verwijderen**

- Verwijder het asbestafval.

- Eenvoudige handelingen: mag via doe-het-zelf of door werknemer(s) met opleidingsattest eenvoudige handelingen  
Bij het uitvoeren van eenvoudige handelingen, zoals toegestaan via doe-het-zelfmethoden of door werknemers met een opleidingsattest, is het gebruik van de juiste persoonlijke beschermingsmiddelen (PBM's) verplicht om blootstelling aan asbestvezels te voorkomen. Wij adviseren echter om asbest te laten verwijderen door een werknemer met opleidingscertificaat. Maar het is ook toegestaan via de doe-het-zelfmethode, mits de juiste voorzorgsmaatregelen en PBM's in acht worden genomen. De volgende PBM's dienen altijd aanwezig te zijn:
  - FFP3-mondmasker of halfgelaatsmasker met P3 filter
  - wegwerpoverall (Tyvek CATIII, type 5 en 6),
  - handschoenen wegwerp of afwasbaar

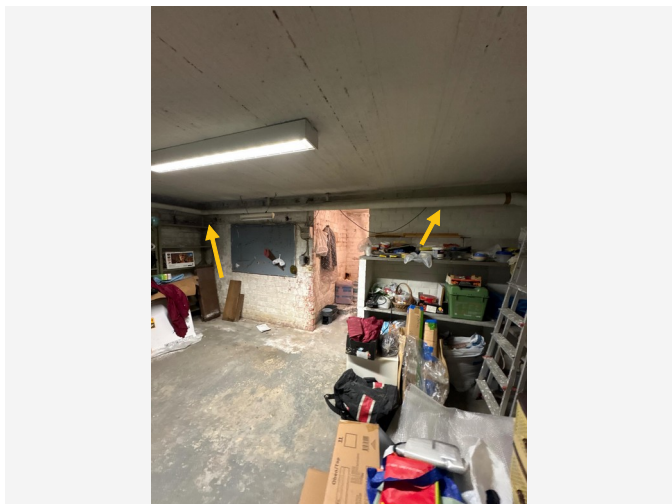
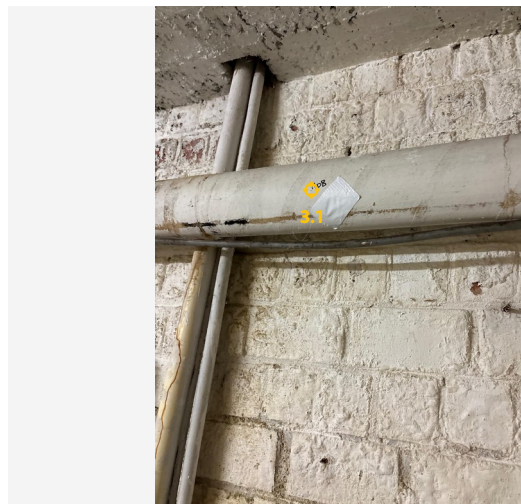
| Eindbeoordeling materiaalrisico | Hoog materiaalrisico en/of hoge kans op vezelvrijgave |

| Gebondenheid | Categorie 2: niet-hechtgebonden met matrix |
| Asbestsoort (vezeltype) | Amfibool aanwezig, uitgezonderd crocidoliet |
| Asbestconcentratie | Hoog ( $\geq 50\%$ ) |
| Afschermingsgraad van het gehele materiaal | Geheel of deels (ook) vrij aan de binnenlucht |
| Toestand van het materiaal | Zwaar beschadigd, zwaar verweerd |

| # | Type | Referentie | Resultaat |
|---|---|---|---|
| 3.1 | Mengmonster | M08 | Amosiet |

| Beschrijving | Leidingisolatie - Gips |
| Hoeveelheid (lengte - omtrek - dikte - aantal) | <ul style="list-style-type: none"><li>• 40,00 m - 20,00 cm - 5,00 cm - 1 stuk</li></ul> |

**Dringend verwijderen**

- Verwijder dit asbestmateriaal zo snel mogelijk. Volg de toestand goed op.

- Hermetische zone (erkend asbestverwijderaar)  
Bij deze verwijdering van asbestmaterialen bestaat er een grote kans op vrijkomen van asbestvezels. Daarom mag dit enkel verwijderd worden door een erkend asbestverwijderaar in een hermetische zone. Bij het verwijderen moet steeds rekening worden gehouden met alle milieu- en veiligheidsvoorschriften. Codex boek VI, titel 3 of de website van OVAM

Dit kan absoluut niet verwijderd worden door een doe-het-zelver

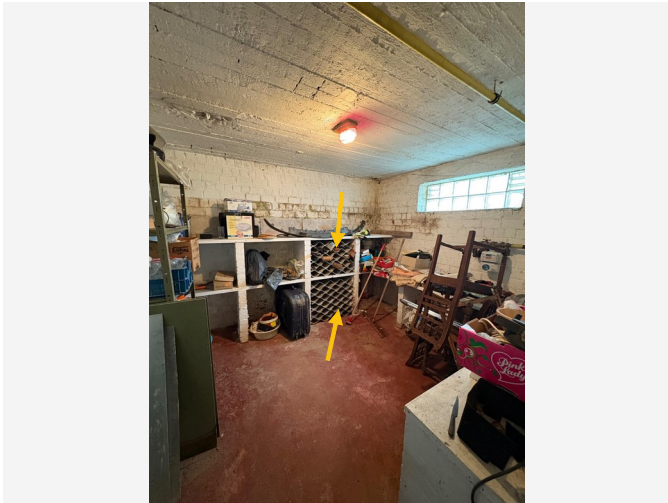
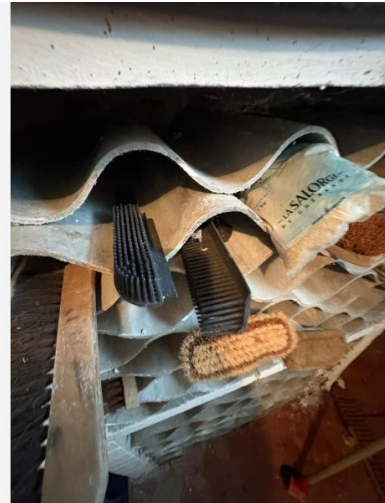
| Beschrijving | Golfplaten wijnrek |
| Asbestmaterialen | <ul style="list-style-type: none"><li>Dak- en gevelbekleding - Golfplaat</li></ul> |
| Hoeveelheid (gewicht - aantal) | <ul style="list-style-type: none"><li>10,00 kg - 1 stuk</li></ul> |

**Dringend verwijderen**

- Verwijder het asbestafval.

- Eenvoudige handelingen: mag via doe-het-zelf of door werknemer(s) met opleidingsattest eenvoudige handelingen  
Bij het uitvoeren van eenvoudige handelingen, zoals toegestaan via doe-het-zelfmethoden of door werknemers met een opleidingsattest, is het gebruik van de juiste persoonlijke beschermingsmiddelen (PBM's) verplicht om blootstelling aan asbestvezels te voorkomen. Wij adviseren echter om asbest te laten verwijderen door een werknemer met opleidingscertificaat. Maar het is ook toegestaan via de doe-het-zelfmethode, mits de juiste voorzorgsmaatregelen en PBM's in acht worden genomen. De volgende PBM's dienen altijd aanwezig te zijn:
  - FFP3-mondmasker of halfgelaatsmasker met P3 filter
  - wegwerpoverall (Tyvek CATIII, type 5 en 6),
  - handschoenen wegwerp of afwasbaar

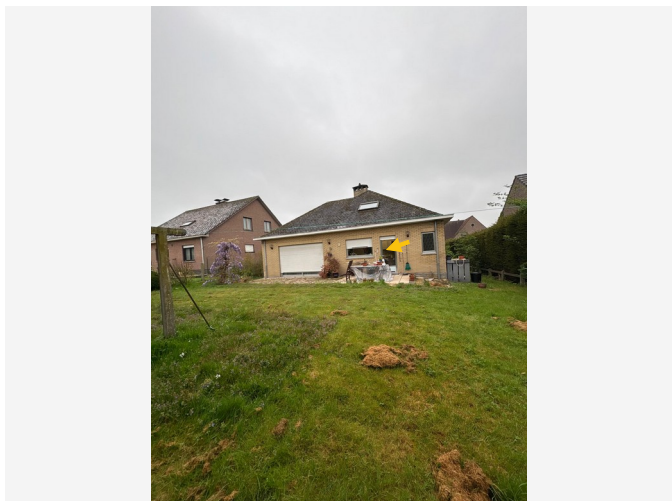
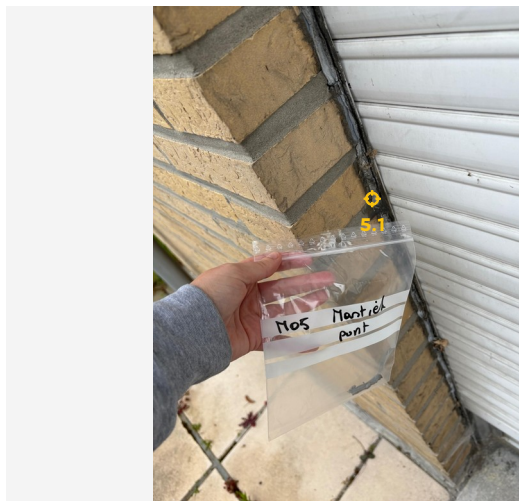
## Fiche 5: Mastiek/kit tussen glas en profiel - buiten - alle ramen

Asbestmateriaal

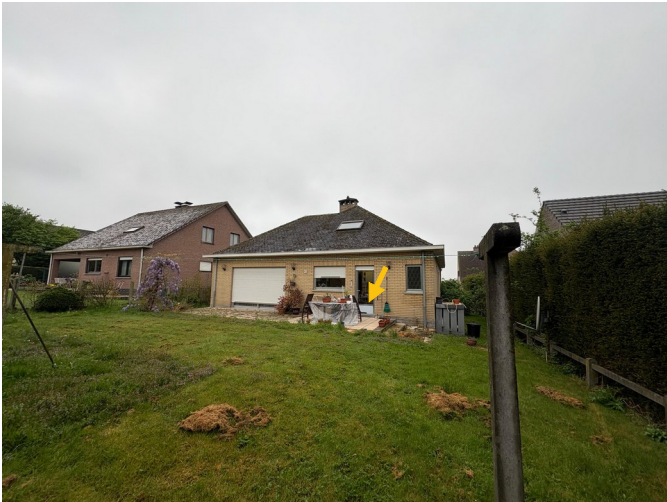
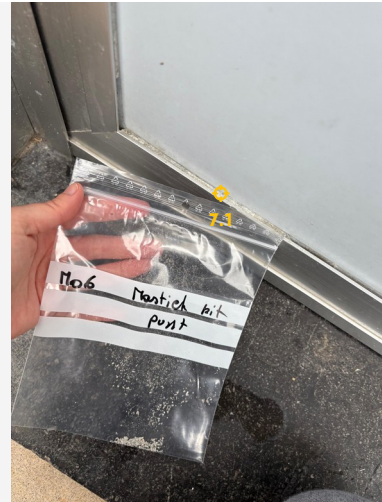
## Fiche 7: Mastiek/kit tussen deurplaat/ en profiel - buiten

Asbestmateriaal

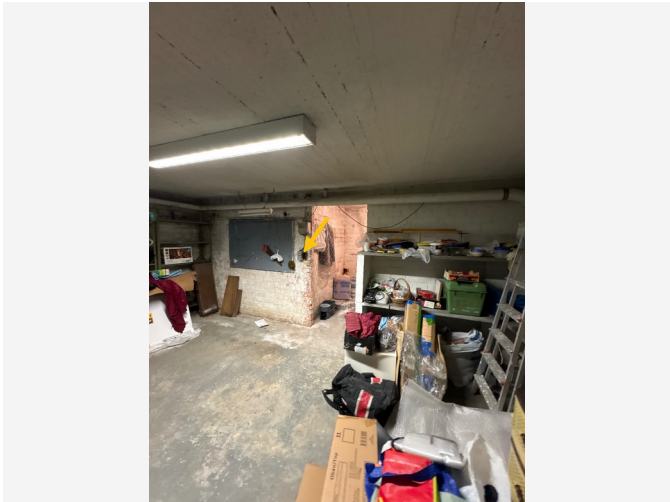
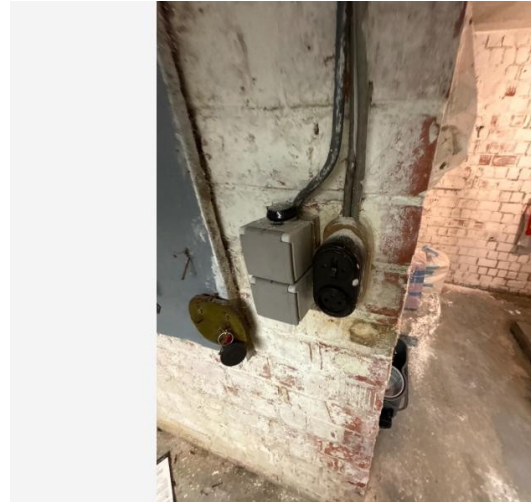
## Fiche 8: Bakeliet – Stopcontacten & schakelaars (binnen)

Asbestmateriaal

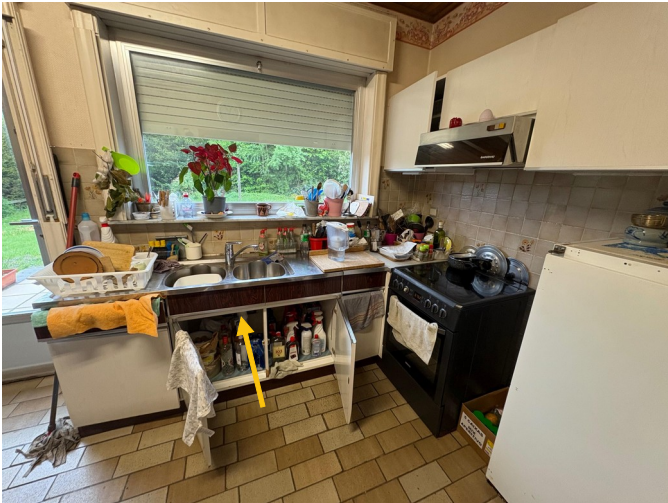
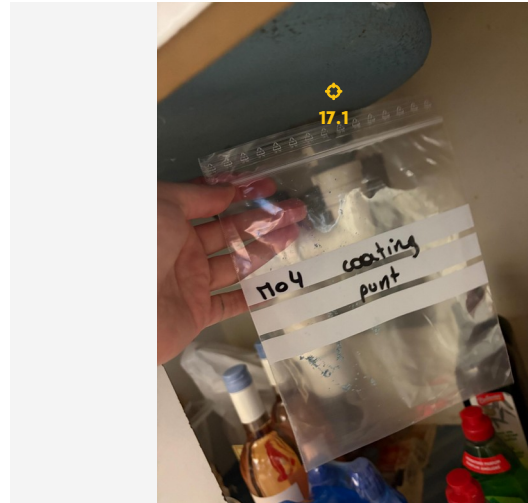
## Fiche 17: Coating

Geen asbest

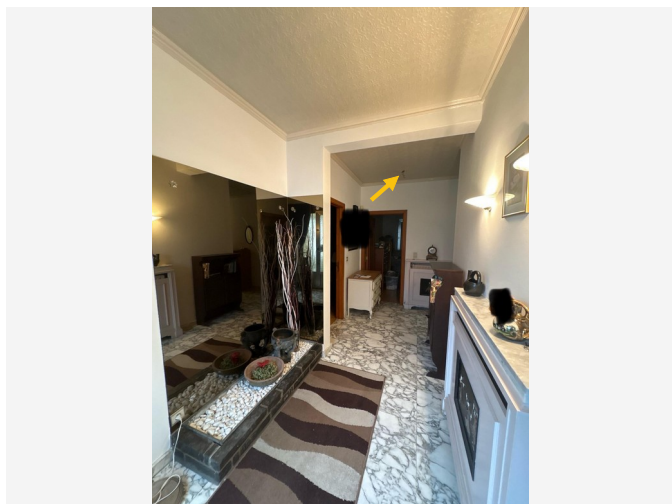
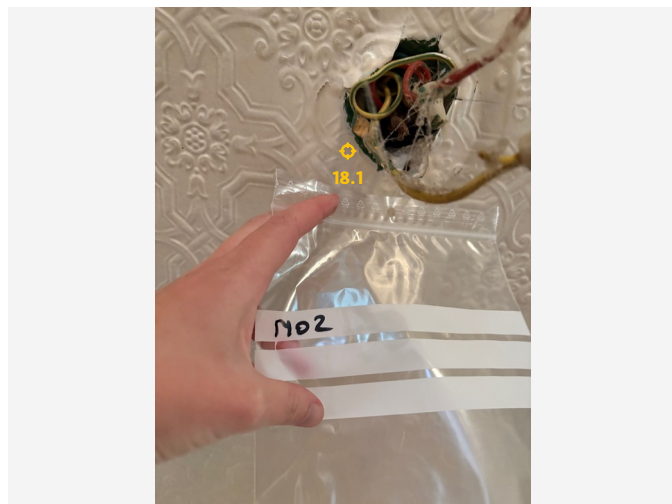
## Fiche 18: Pleisterwerk plafonds

Geen asbest

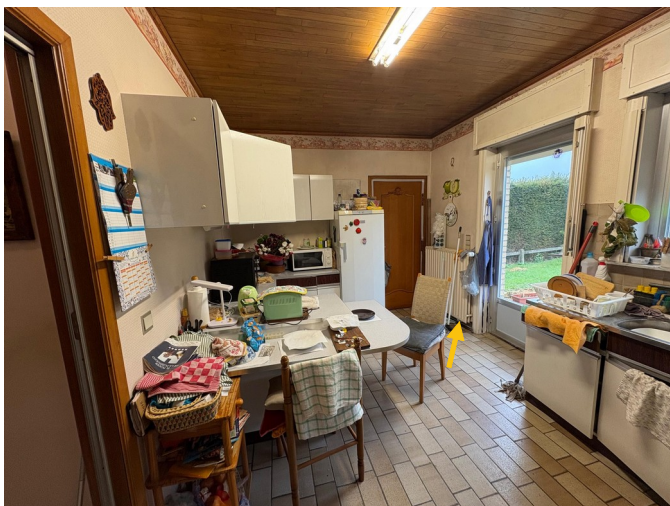
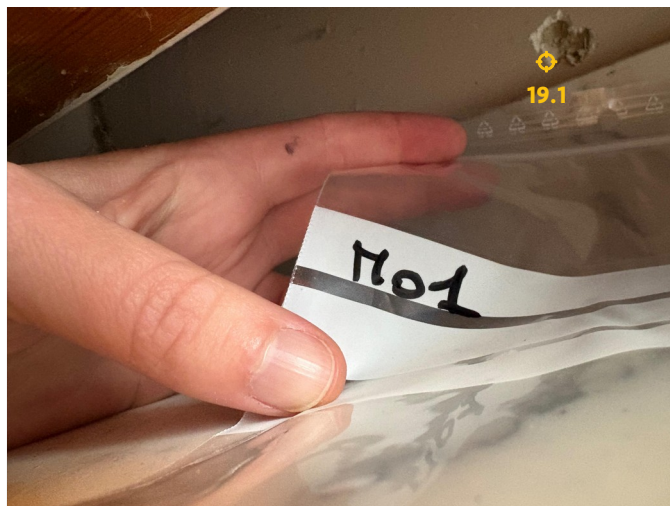
## Fiche 19: Pleisterwerk wanden

Geen asbest

| Opmerking | <p>De hoeveelheid betreft een schatting.</p> <p>Het materiaal werd bemonsterd op de volgende locaties: Keuken, trappenhal en slaapkamer</p> <p>Het materiaal op volgende verplichte locatie werd niet bemonsterd wegens: geen pleister in stooklokaal.</p> |
