# Asbestinventarisatattest

Breembosstraat 18, 3040 Huldenberg

Attestnummer : 20250327-000388.001

**Niet-asbestveilig**

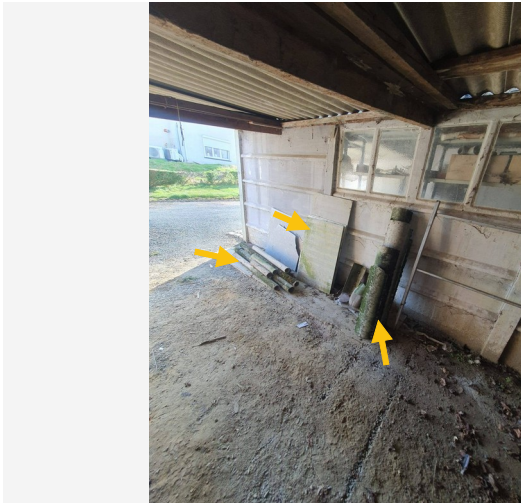
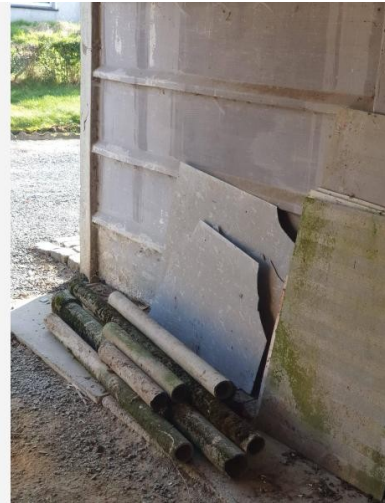
Het asbestmateriaal valt onder de mijlpaal van 2040.

| Beschrijving | Allerlei asbesthoudende toepassingen |
| Aanwezige resten | Er zijn verschillende toepassingen aanwezig waaronder afvoerbuizen, plaatmateriaal, stuk golfplaat, nokpan, ... |

**Dringend verwijderen**

- Verwijder het asbestafval.

- Eenvoudige handelingen: mag via doe-het-zelf of door werknemer(s) met opleidingsattest eenvoudige handelingen  
De toepassingen kunnen eenvoudig zelf verwijderd worden met in achtname van de veiligheidsvoorschriften.

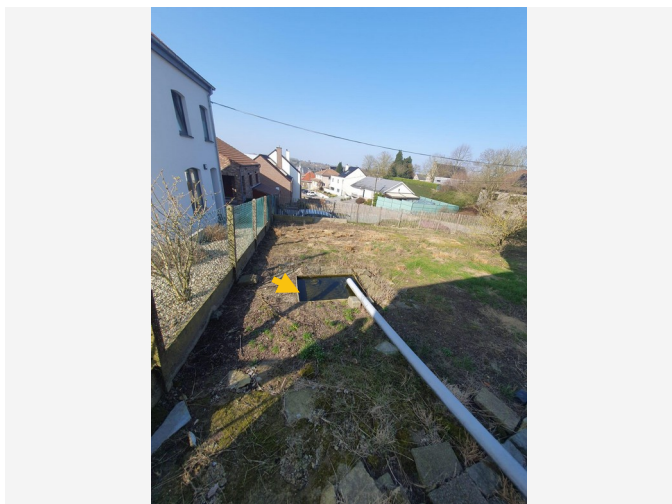
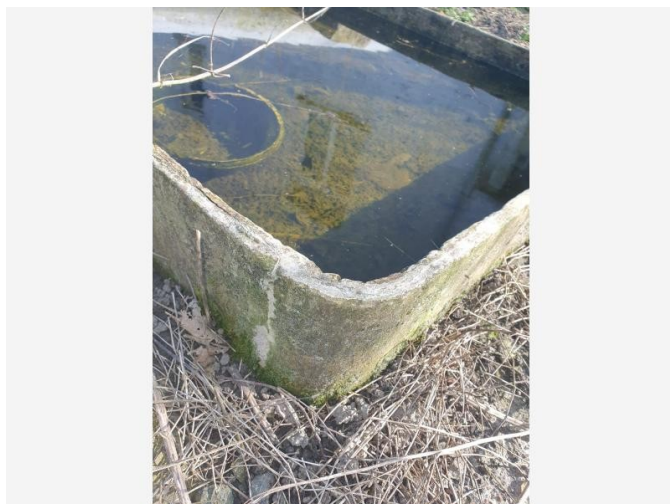
Het asbestmateriaal valt onder de mijlpaal van 2040.

| Beschrijving | Bloembak |
| Aanwezige resten | De bloembak is nog aanwezig. |

**Dringend verwijderen**

- Verwijder het asbestafval.

- Eenvoudige handelingen: mag via doe-het-zelf of door werknemer(s) met opleidingsattest eenvoudige handelingen  
De toepassing kan eenvoudig zelf verwijderd worden.

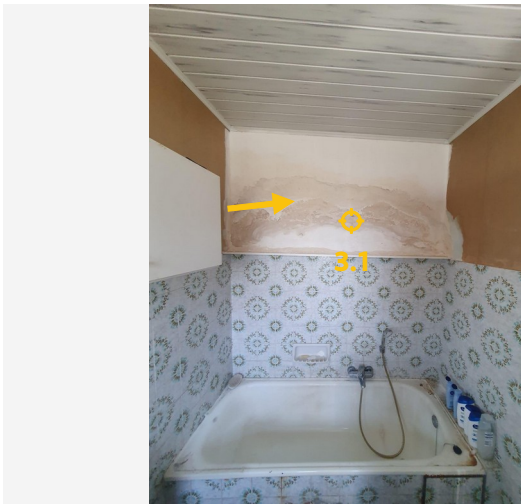
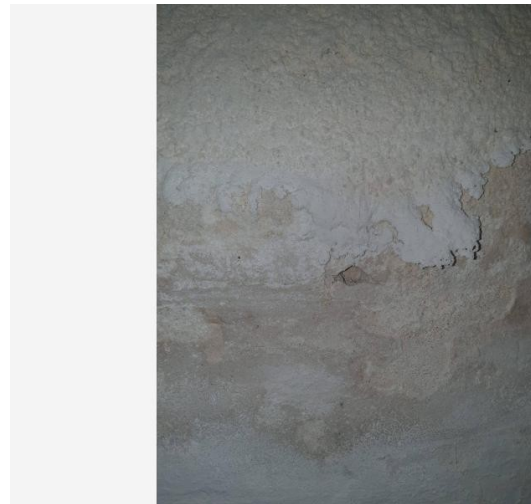
Aangezien het pleisterwerk in de badkamer in zeer slechte staat is en deze zich bevindt naast de voordeur (veel passage en luchtverplaatsing) is het aangeraden om de ruimte af te sluiten.

| Eindbeoordeling materiaalrisico | Hoog materiaalrisico en/of hoge kans op vezelvrijgave |
| Opmerking | Het pleisterwerk in de badkamer is in zeer slechte staat. |

| Gebondenheid | Categorie 2: niet-hechtgebonden met matrix |
| Toestand van het materiaal | Zwaar beschadigd, zwaar verweerd |

| # | Type | Referentie | Resultaat |
|---|---|---|---|
| 3.1 | Mengmonster | 100325A1.1 | Chrysotiel |

**Dringend maatregelen nemen**

- Sluit de ruimte luchtdicht af en vermijd het betreden van de ruimte.
- Bijkomende staalnames kunnen bepalen in welke ruimtes er asbesthoudend pleisterwerk aanwezig is.

- Hermetische zone (erkend asbestverwijderaar)  
Risicovolle asbesttoepassingen mogen enkel door erkende asbestverwijderaars verwijderd worden. Zij werken volgens strikte veiligheidsprocedures.

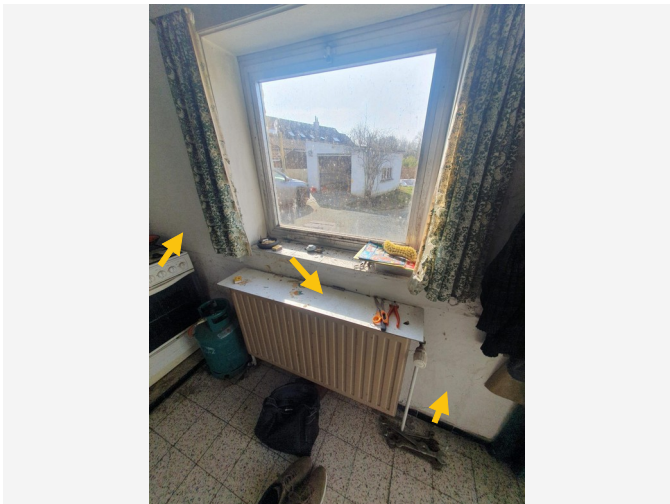
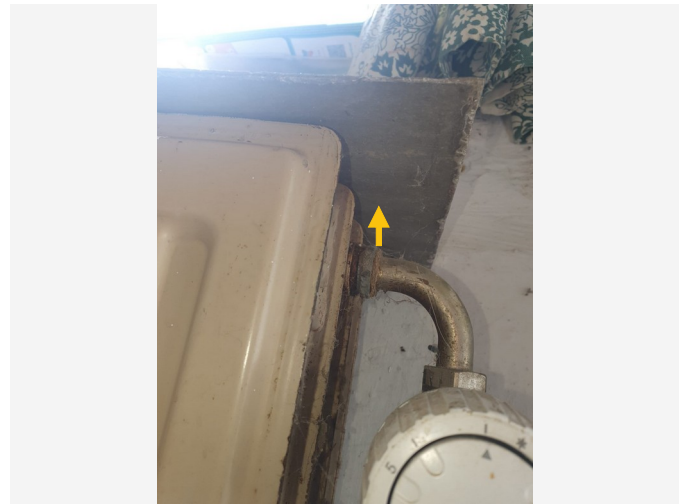
| Eindbeoordeling materiaalrisico | Verhoogd materiaalrisico en/of verhoogde kans op vezelvrijgave |

| Asbestsoort (vezeltype) | Crocidoliet aanwezig |
| Toestand van het materiaal | Licht beschadigd, licht verweerd. Intact calciumsilicaatmateriaal of categorie III 'gebondenheid' |

| Opmerking | <p>De platen zijn aanwezig in de wasruimte tegen de muren maar ze dienen ook als leggers op verschillende locaties.</p> <p>Aangegeven hoeveelheden en gewichten berusten louter op een grove inschatting en kunnen niet gebruikt worden in het kader van een meetstaat voor werken.</p> |

Verwijderen

- Zorg voor een veilig beheer. Vermijd het beschadigen van het asbestmateriaal. Controleer de toestand jaarlijks op wijzigingen.

- Eenvoudige handelingen: mag via doe-het-zelf of door werknemer(s) met opleidingsattest eenvoudige handelingen  
De toepassingen kunnen eenvoudig zelf verwijderd worden met in achtname van de veiligheidsvoorschriften.

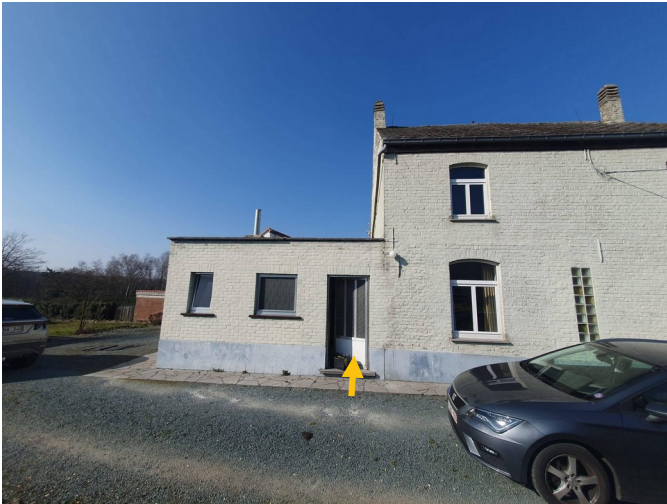
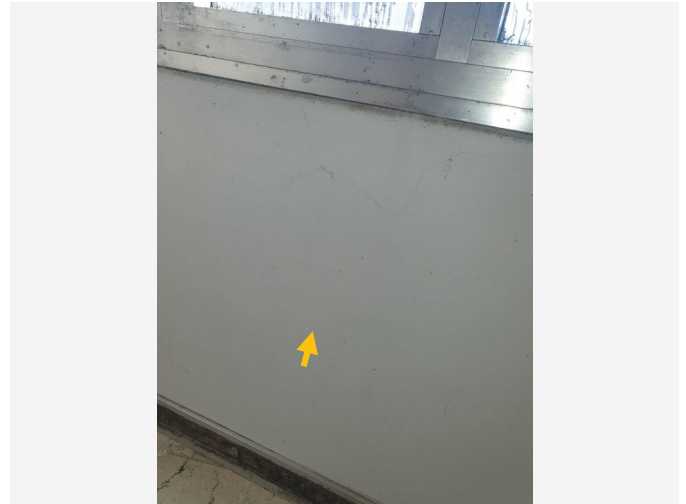
| Eindbeoordeling materiaalrisico | Verhoogd materiaalrisico en/of verhoogde kans op vezelvrijgave |

Verwijderen

- Zorg voor een veilig beheer. Vermijd het beschadigen van het asbestmateriaal. Controleer de toestand jaarlijks op wijzigingen.

- Eenvoudige handelingen: mag via doe-het-zelf of door werknemer(s) met opleidingsattest eenvoudige handelingen  
De toepassing kan eenvoudig zelf verwijderd worden.

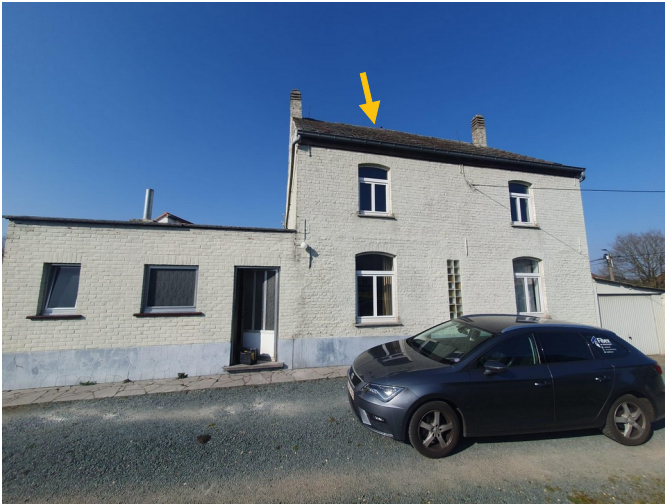
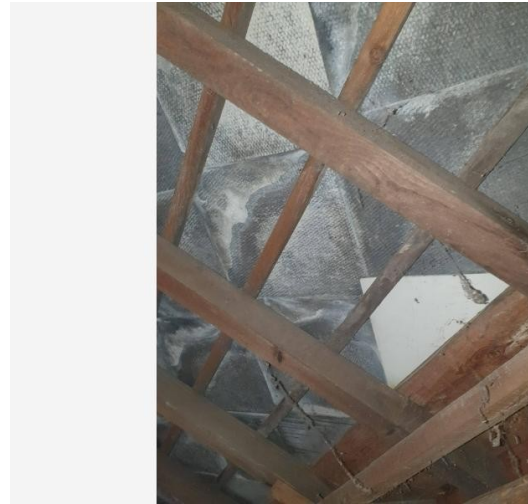
Een beschadigde asbesttoepassing of asbest in slechte staat kan makkelijk verder breken of vergruizen. Er komen dan schadelijke asbestvezels vrij die ingeademd kunnen worden.

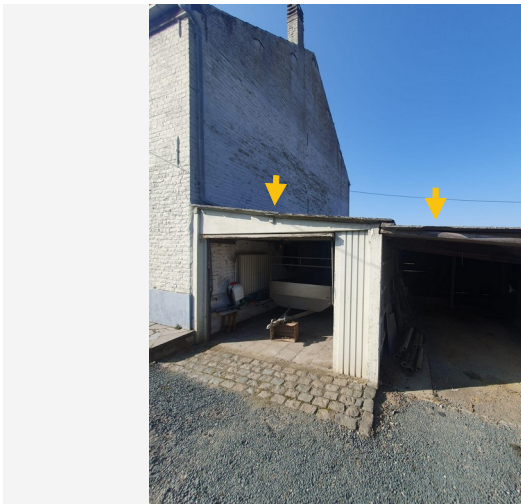
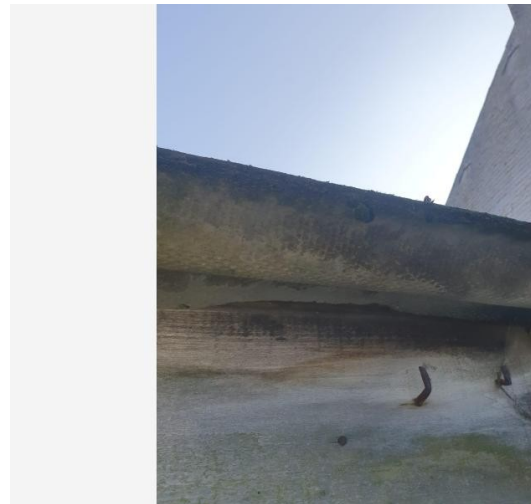
Een beschadigde asbesttoepassing of asbest in slechte staat kan makkelijk verder breken of vergruizen. Er komen dan schadelijke asbestvezels vrij die ingeademd kunnen worden.

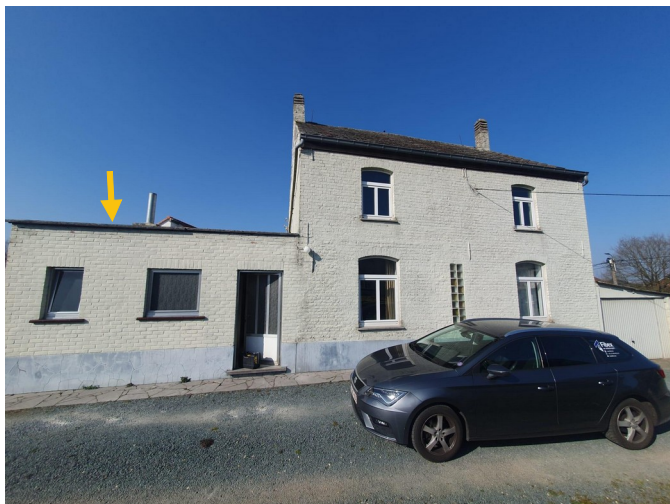
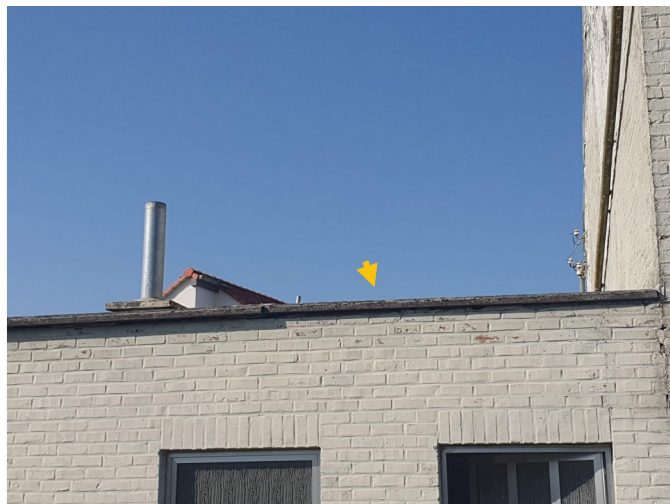
| Identificatiemethode | <p>Vaststelling zonder monsternamen</p> <p>Motivatie: Groot risico op structurele gevolgschade (lekkage, werking installatie,...)</p> |
| Opmerking | <p>Deze oppervlakte, volumes en gewichten zijn niet gemeten, maar geschat op basis van een benadering van de aanwezige roofing (de opgegeven hoeveelheden mogen niet gebruikt worden als maatstaf voor heffingen). Om gevolgschade en lekkages te voorkomen en niet destructief te werk te gaan zijn er geen stalen genomen. Bij renovatie of sloop dient er een destructief onderzoek uitgevoerd te worden van de roofing.</p> |

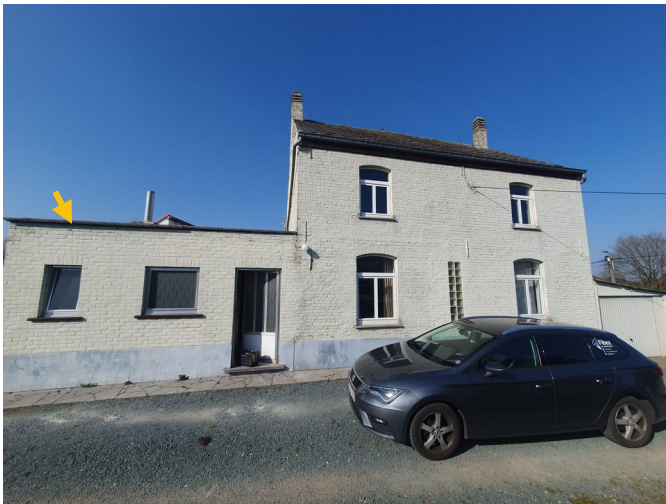
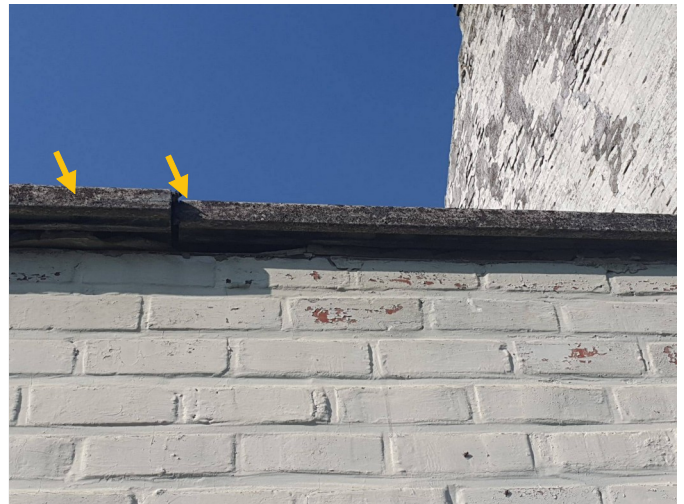
Een beschadigde asbesttoepassing of asbest in slechte staat kan makkelijk verder breken of vergruizen. Er komen dan schadelijke asbestvezels vrij die ingeademd kunnen worden.

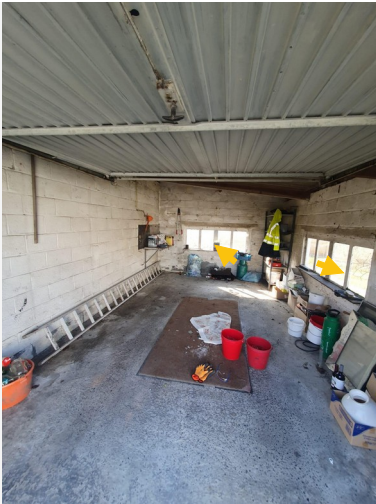
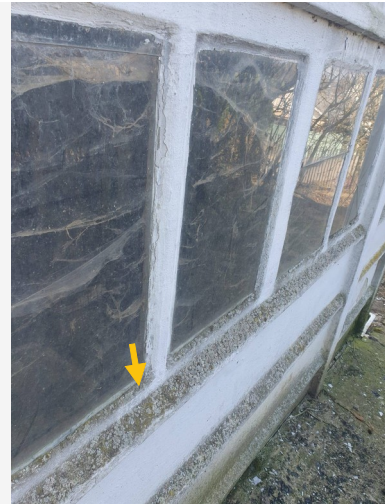
| Opmerking | Op vraag van de opdrachtgever werden geen stalen genomen, het is aangeraden om dit wel te doen om aan te tonen of het materiaal al dan niet asbesthoudend is. Aangegeven hoeveelheden en gewichten berusten louter op een grove inschatting en kunnen niet gebruikt worden in het kader van een meetstaat voor werken. |
