# Asbestinventarisatattest

Hoogboomsteenweg 19, 2950 Kapellen

Attestnummer : **20250428-000364.001**

Uitgegeven op : **02.05.2025**

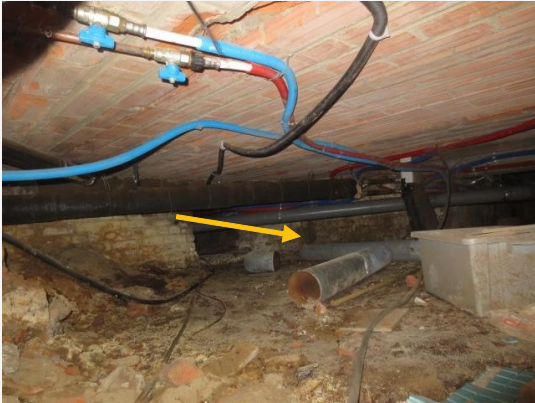
*Situeringsfoto*

**Reden:** Het onderzoek kan niet uitgevoerd worden binnen de bepalingen van de Welzijnswet

**Uitleg van de asbestdeskundige:** beperkte hoogte van kruipkelder. Slechts deels geïnspecteerd vanuit de kleine kelder

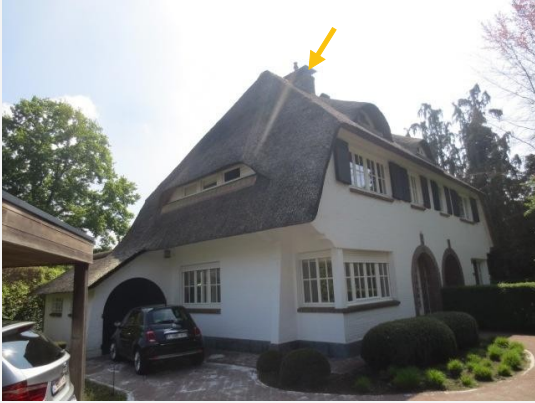
*Situeringfoto*

**Reden:** Het te onderzoeken materiaal situeert zich hoger dan 3,50 m te rekenen vanaf een veilige ondergrond

**Uitleg van de asbestdeskundige:** schoorsteen niet inspecteerbaar owv. hoogte

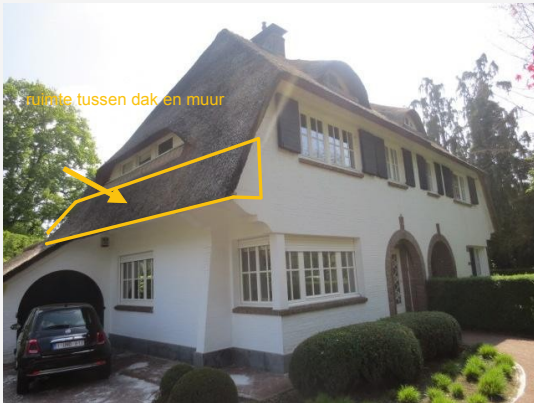
*Situeringfoto*

**Reden:** Het onderzoek kan niet uitgevoerd worden binnen de bepalingen van de Welzijnswet

**Uitleg van de asbestdeskundige:** ruimte niet inspecteerbaar beperkte hoogte en het plafond van de garage dient gedemonteerd te worden.

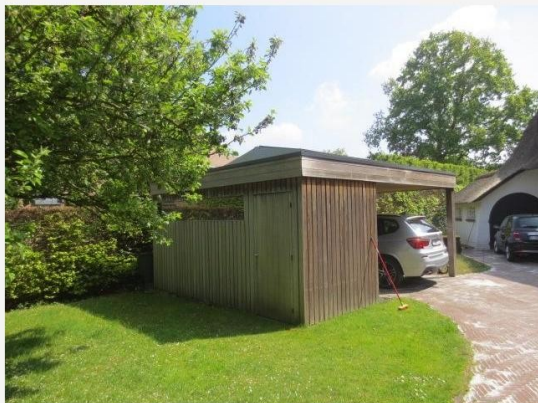
*Situeringsfoto*

**Bouwjaar:** 2015

*Constructies gebouwd vanaf 2001 moeten niet onderzocht worden*

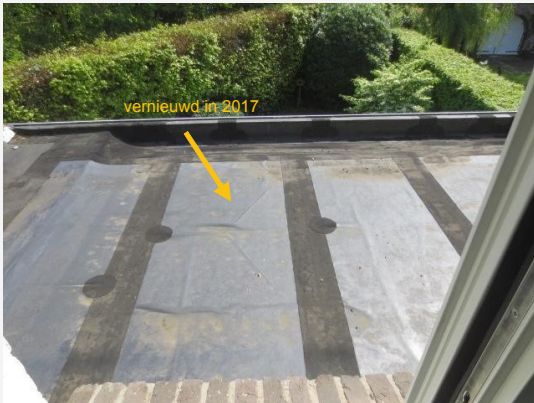
Vrije foto

plat dak in epdm zie bewijsdocument : reovatiewerken

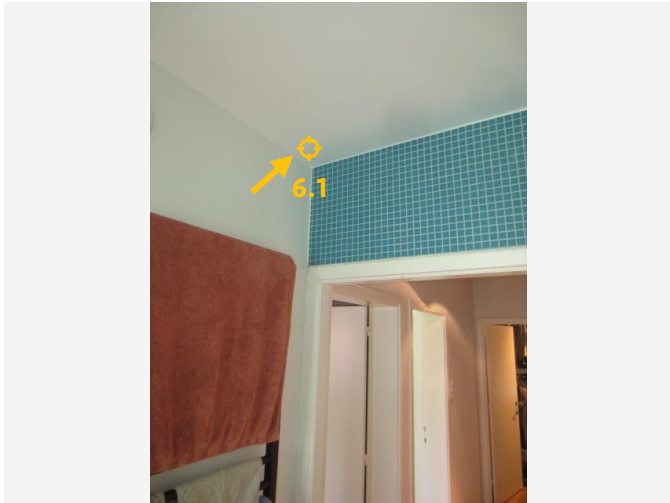
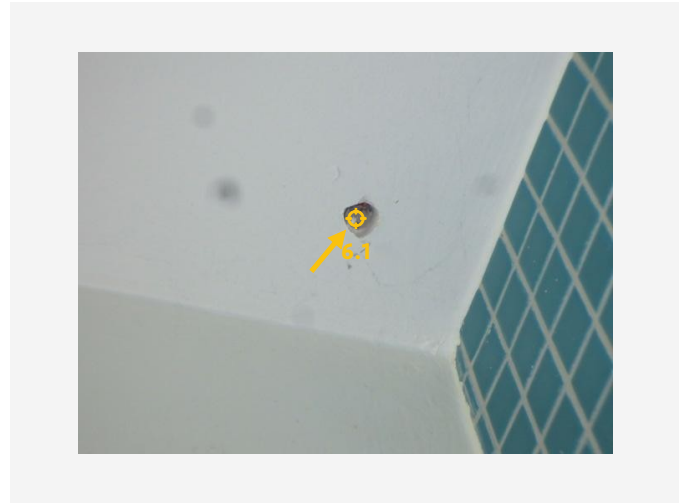
## Fiche 6: pleisterwerk plafond

Geen asbest

| Opmerking | stalen genomen: traphal verdiep, dressing, badkamer (stookruimte in kelder)<br><br>zolderverdiep volledig afgewerkt met inbouwkasten en gyproc |

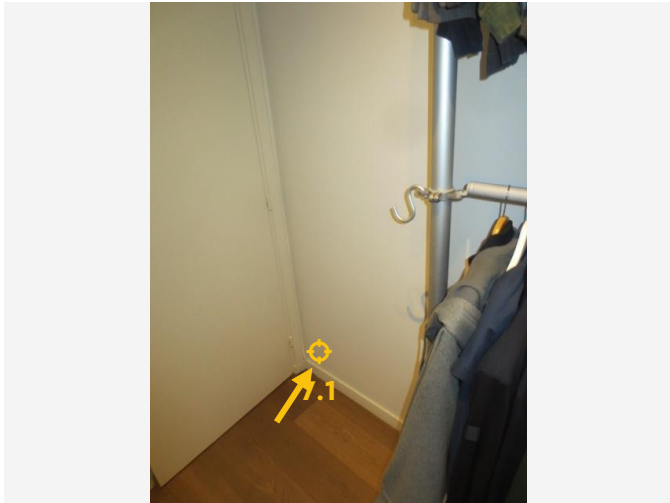
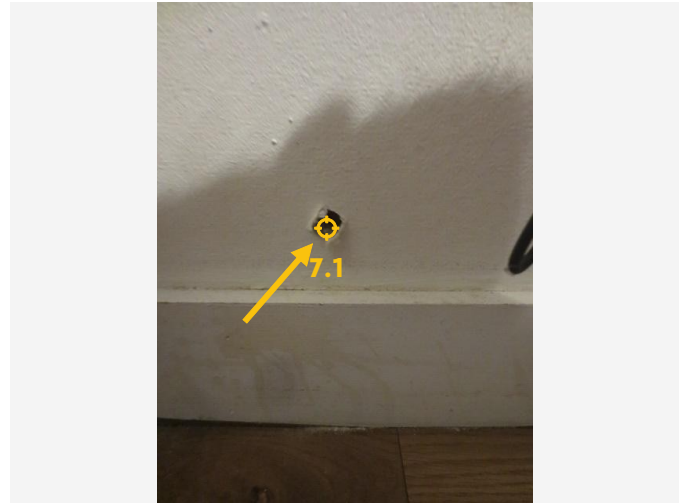
## Fiche 7: pleisterwerk muur

Geen asbest

| Opmerking | <p>stalen genomen : inkom-/traphal, Keuken thv. keldertrap, deel keldertrap, dressing. (stookruimte in kelder )</p> <p>zolderruimte : muren afgewerkt met gyproc of inbouwkasten : geen origineel pleisterwerk zichtbaar</p> |

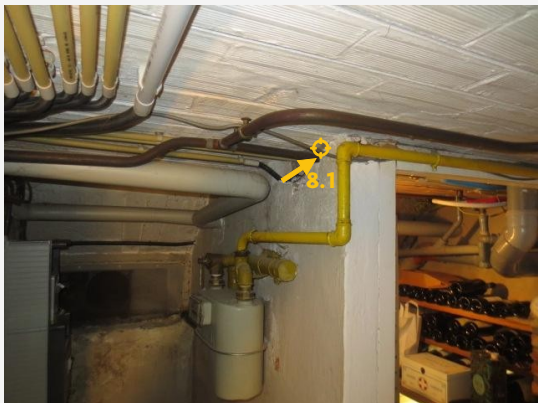
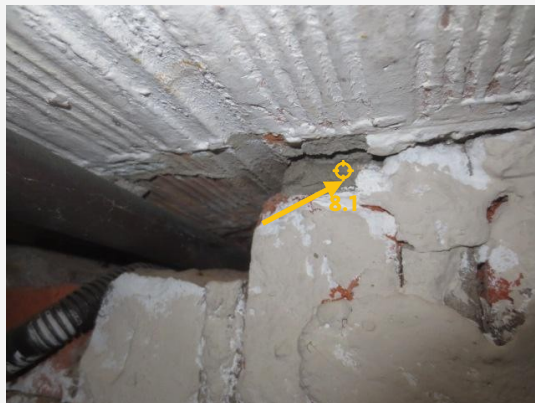
## Fiche 8: crepi in kelder

Geen asbest
