Asbestinventarisatetest

Herenthout 5, 9450 Haaltert

Attestnummer : 20250416-000481.001

Uitgegeven op : 16.04.2025

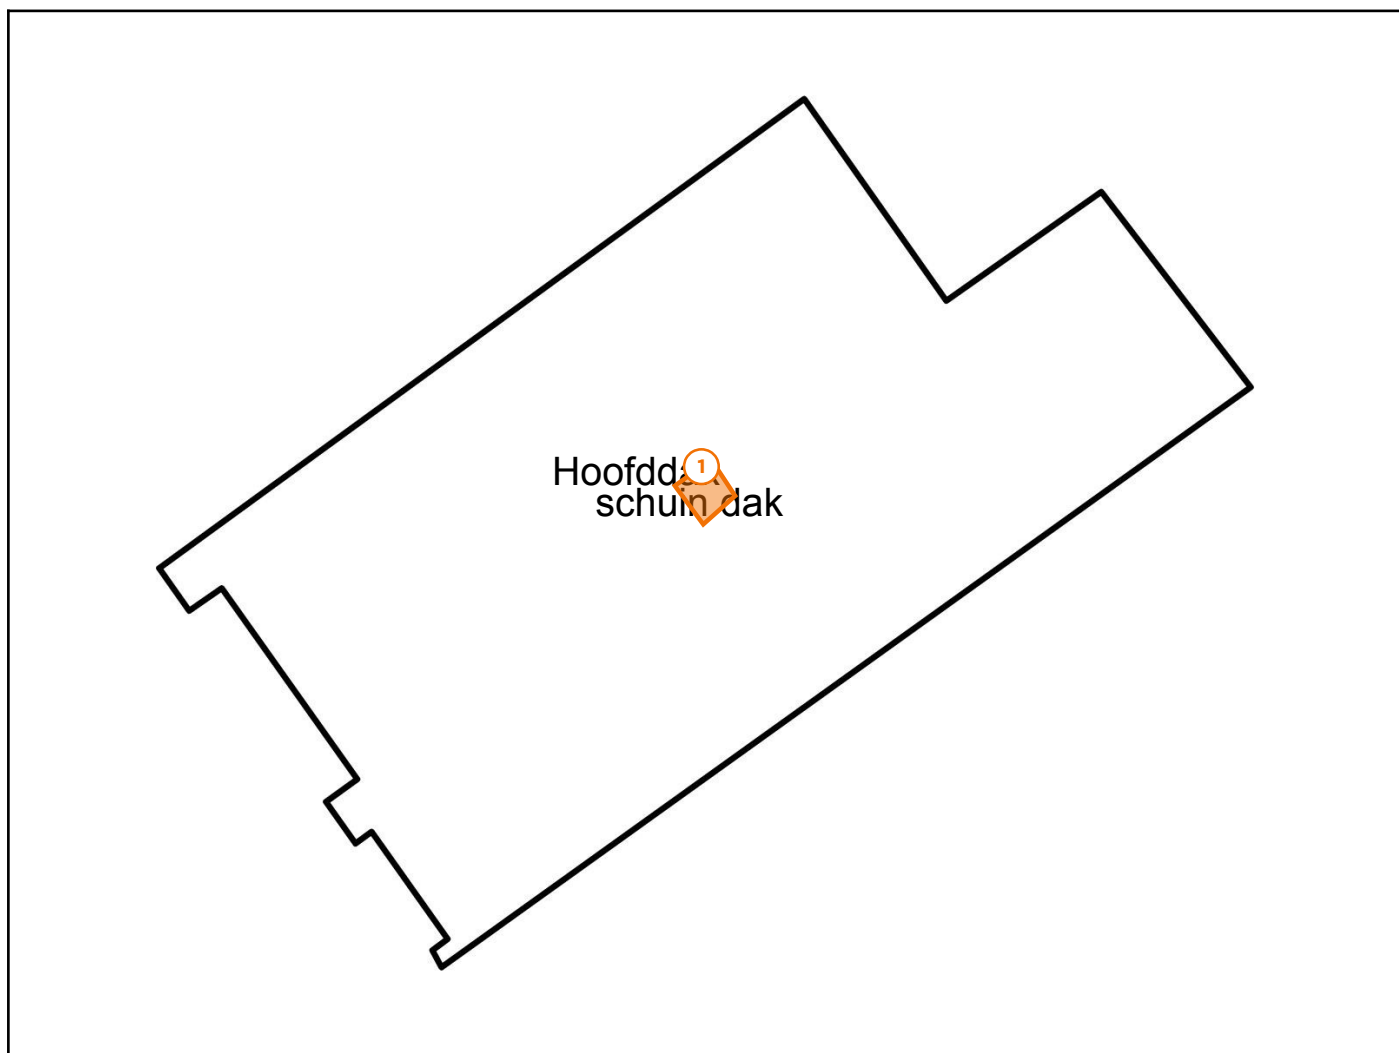
Plan 1.2: Woning dakplan

Beschrijving	Type	Actie
1. Schouwhoed	Asbestmateriaal	Verwijderen

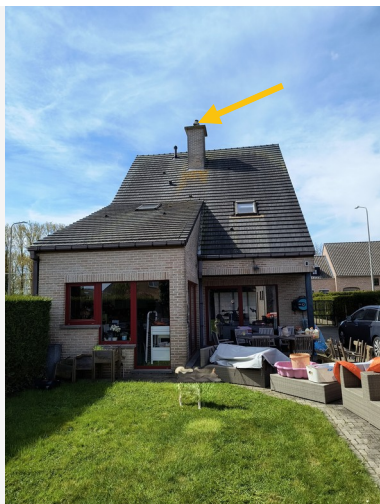
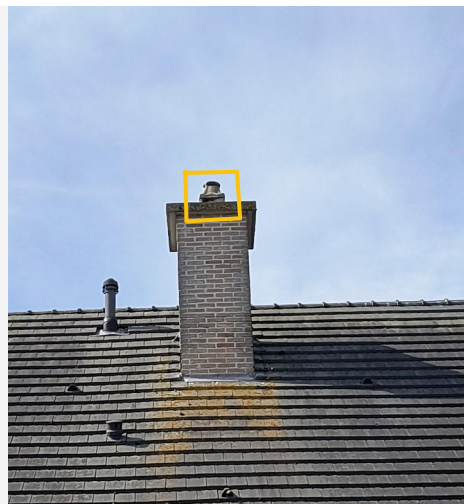
Het asbestmateriaal valt onder de mijlpaal van 2034.

Eindbeoordeling materiaalrisico	Verhoogd materiaalrisico en/of verhoogde kans op vezelvrijgave
---------------------------------	--

Gebondenheid	Categorie 1: hechtgebonden in oorsprong
Asbestsoort (vezeltype)	Crocidoliet aanwezig
Asbestconcentratie	Laag (< 50%)
Afschermingsgraad van het gehele materiaal	Geheel of deels (ook) vrij aan binnenluchtstromen
Toestand van het materiaal	Licht beschadigd, licht verweerd. Intact calciumsilicaatmateriaal of categorie III 'gebondenheid'

Beschrijving	Schouwhoed
Omgeving	Grenst aan binnen- en buitenlucht
Primaire drager	Schuin dak
Asbestmateriaal	Schouwhoed, ventilatiekap (anti-windval)
Bindmiddel van asbestmateriaal	Cement
Gebondenheid op basis van bindmiddel	Hecht
Hoeveelheid (gewicht - aantal)	<ul style="list-style-type: none">• 20,00 kg - 1 stuk
Totaal gewicht	20,00 kg
Eenvoudig bereikbaar	Ja
Bevestigingswijze	<ul style="list-style-type: none">• Onbekend
Identificatiemethode	Vaststelling zonder monstername
Destructieve handeling voor identificatie	Nee

Verwijderen

- Zorg voor een veilig beheer. Vermijd het beschadigen van het asbestmateriaal. Controleer de toestand jaarlijks op wijzigingen.

- Eenvoudige handelingen: mag via doe-het-zelf of door werknemer(s) met opleidingsattest eenvoudige handelingen
Hechtgebonden toepassing die verwijderd mag worden via doe-het-zelf of door een vakman.

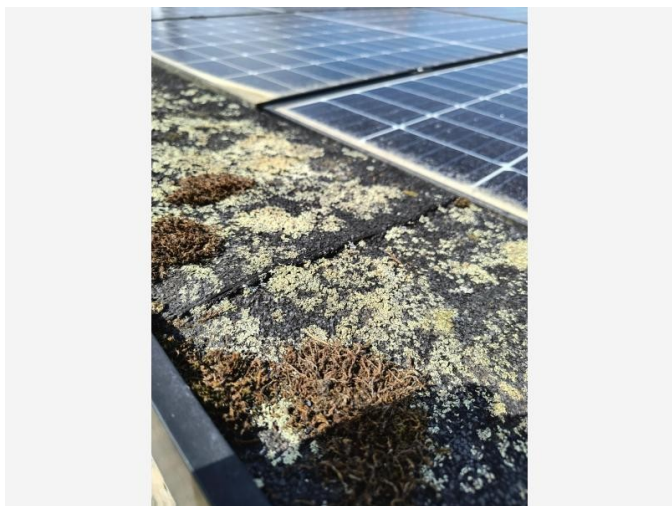
De toplaag van de roofing werd bemonsterd en negatief bevonden.
Onderliggende lagen kunnen echter wel asbesthoudend zijn.

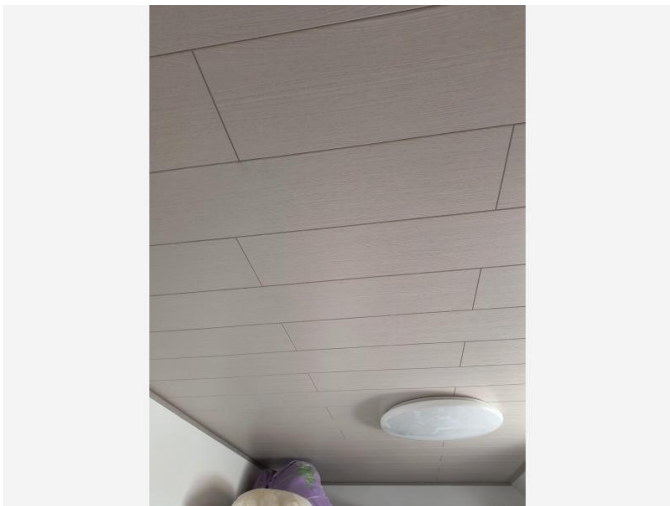
Alle plafonds in de woning zijn valse plafonds.

Er bestaat een mogelijkheid dat er zich achter deze plafonds asbesthoudend pleisterwerk bevindt.

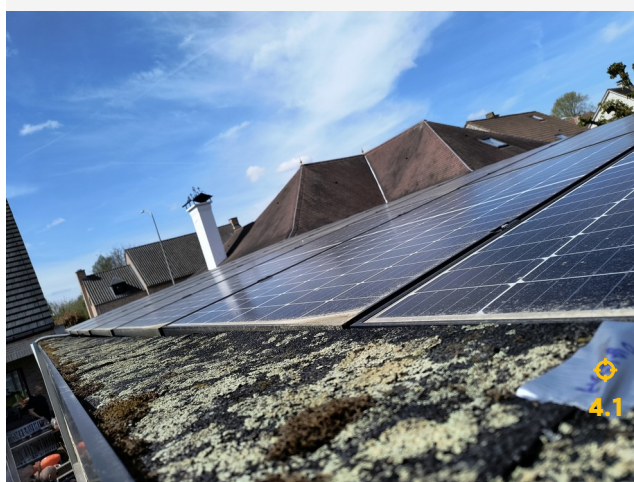
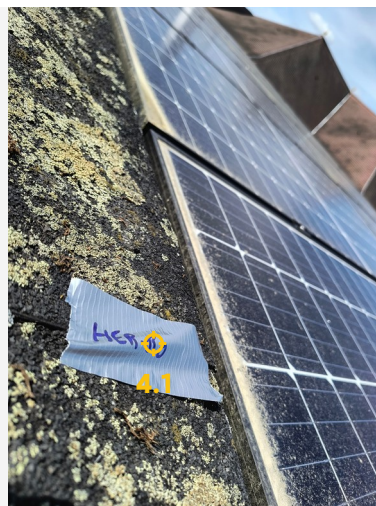
Fiche 4: Roofing plat dak garage

Geen asbest

#	Type	Referentie	Resultaat
4.1	Puntmonster	HER-RO	Geen asbest

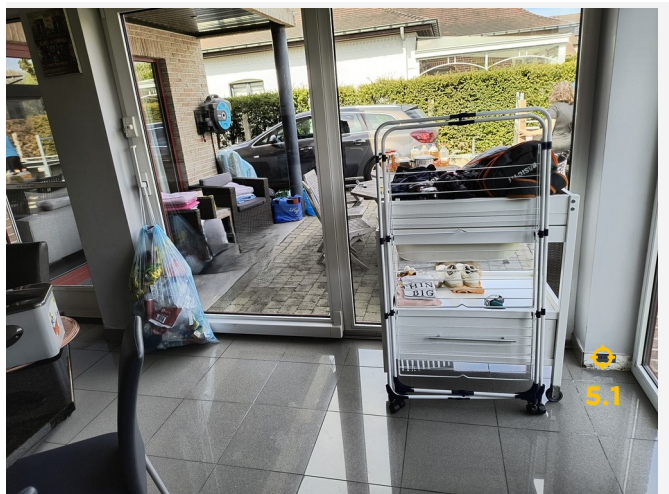
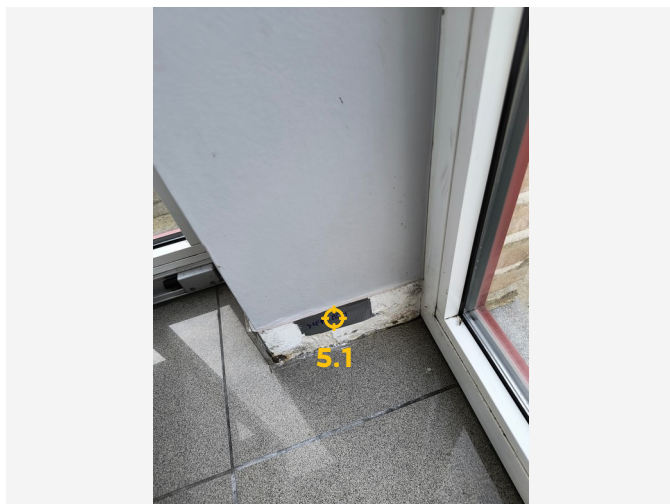
Fiche 5: Pleisterwerk muren

Geen asbest

#	Type	Referentie	Resultaat
5.1	Mengmonster	HER-PLM	Geen asbest
