# Asbestinventarisatetest

Dampoortstraat 85, 9000 Gent

Attestnummer : **20250428-000323.000**

**Asbestveilig** (maar mogelijk niet asbestvrij)

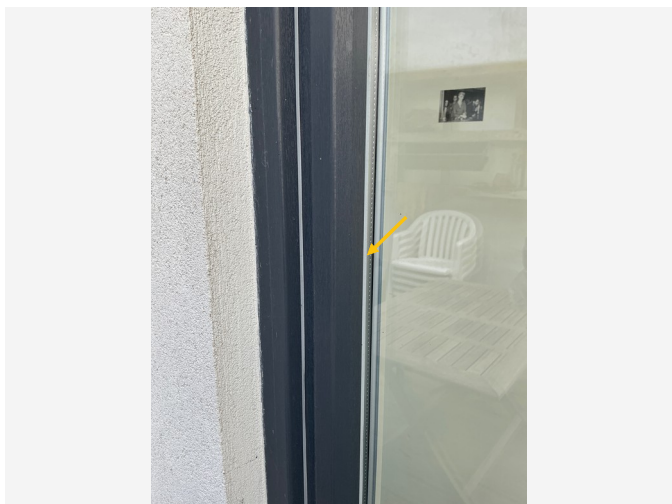
Zacht en elastisch.

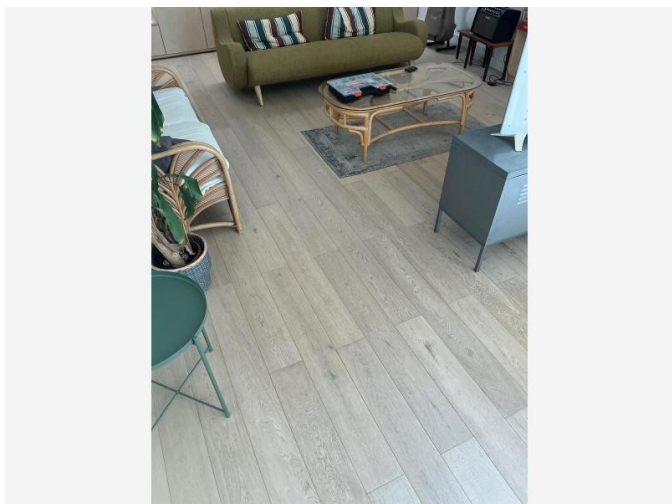
De vloer werd volledig eruit gehaald en opnieuw gelegd in 2016, zie PID.

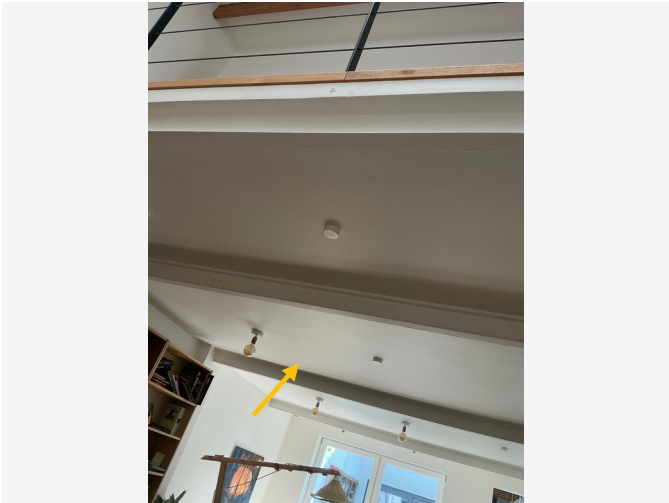
Volle betonnen plafond.

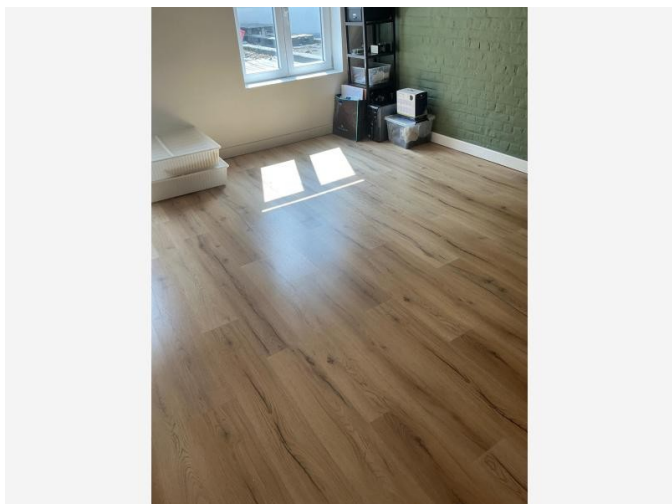
De vloer werd volledig eruit gehaald en opnieuw gelegd in 2016, zie PID.

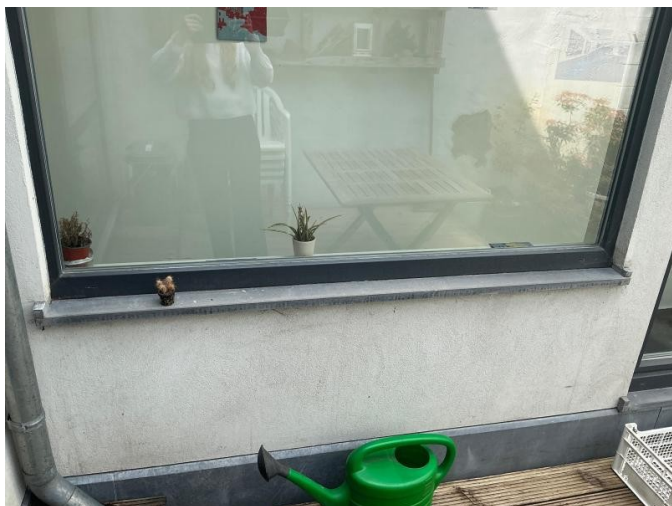
Natuursteen.

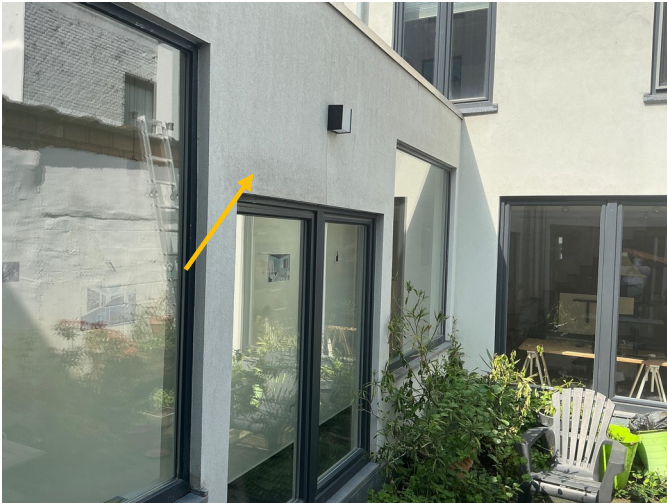
Crepi recent geplaatst met EPS tijdens totaalrenovatie.

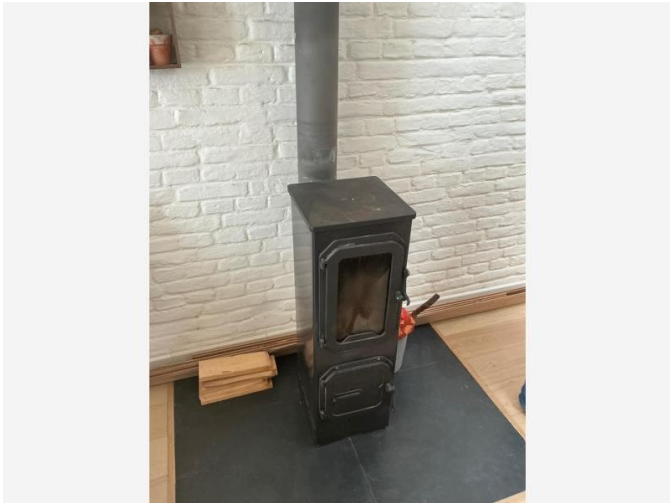
Geïnstalleerd in 2016, rookgaskanaal hierdoor ook niet verdacht.

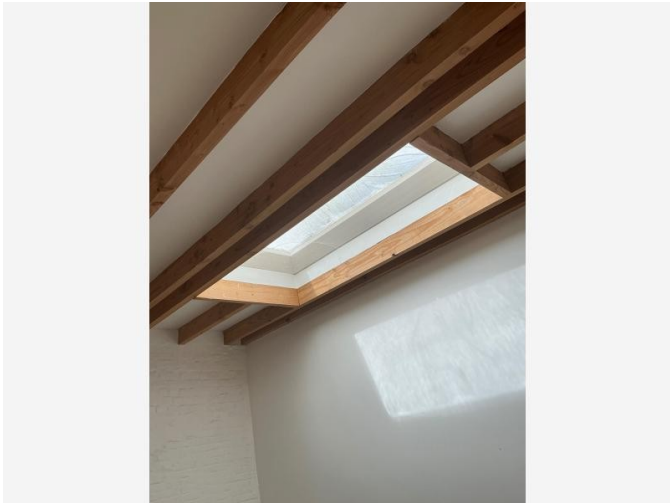
Gelegd in 2016, zie PID en facturen.

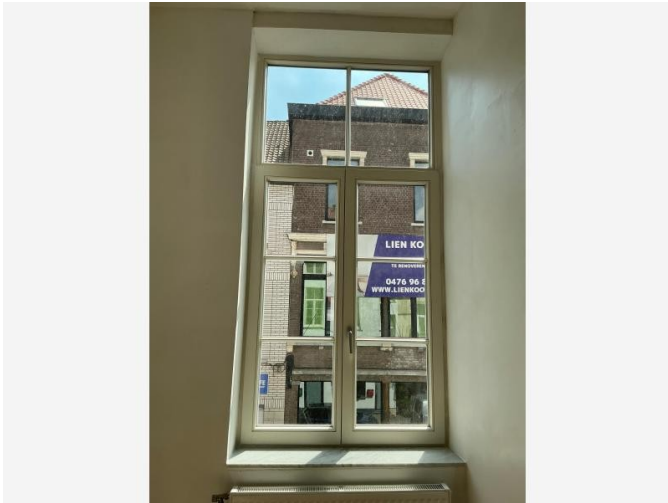
De ramen werden volledig vernieuwd, wel houten omlijsting omdat dit moest van Stad Gent.

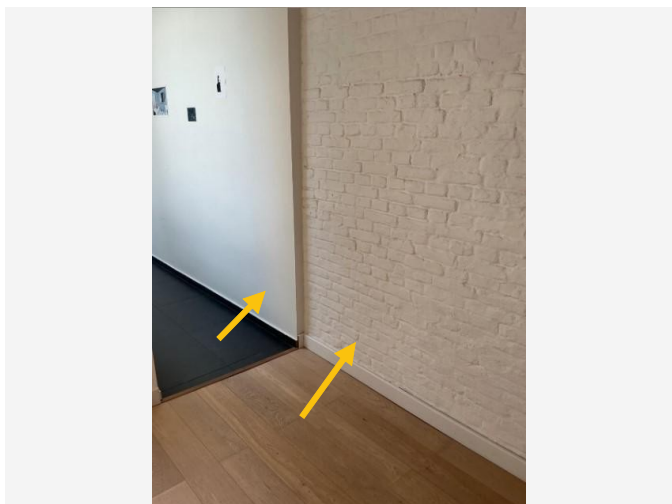
In de leefruimte staat er een gyprocplaat tegen de ruwe scheidingsmuur. Er bestaat een kans dat er een asbestverdachtmateriaal tussen de muren zit, dit kon niet onderzocht worden.

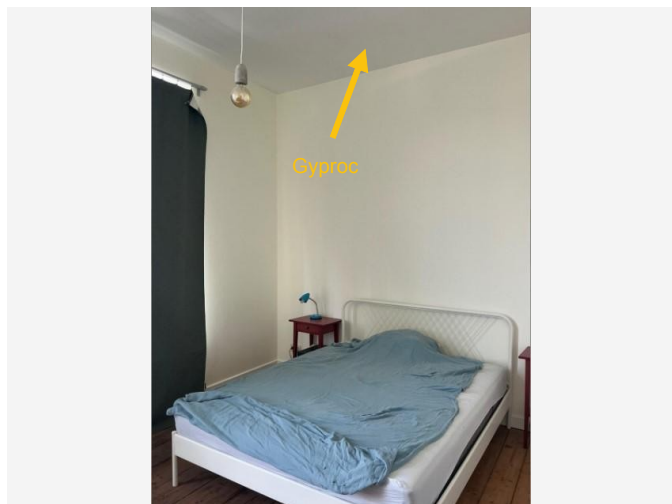
Er kon geen staal genomen worden van pleisterwerk aan het plafond omdat alles in gyproc of andere platen was. Allemaal 2016.

Het zijn houten balken met isolatie tussen en afgewerkt in gyproc.

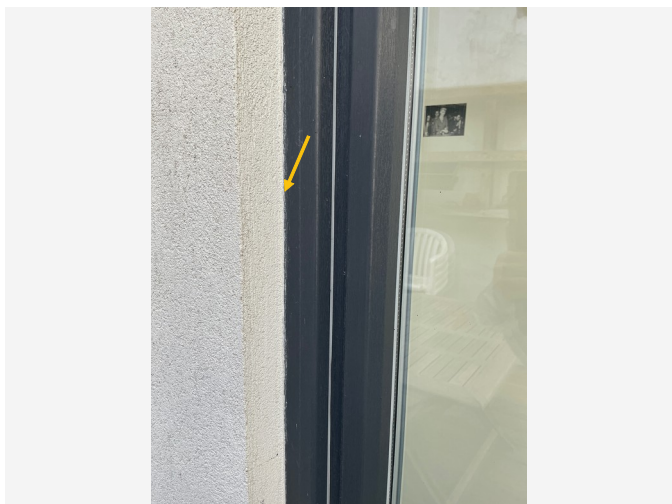
Zacht en elastisch.

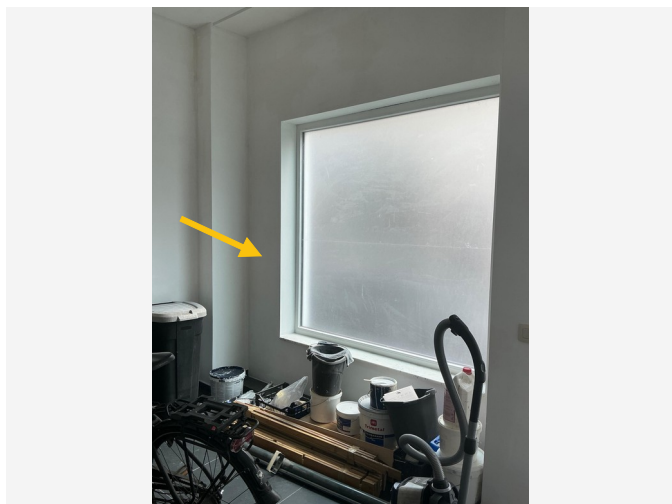
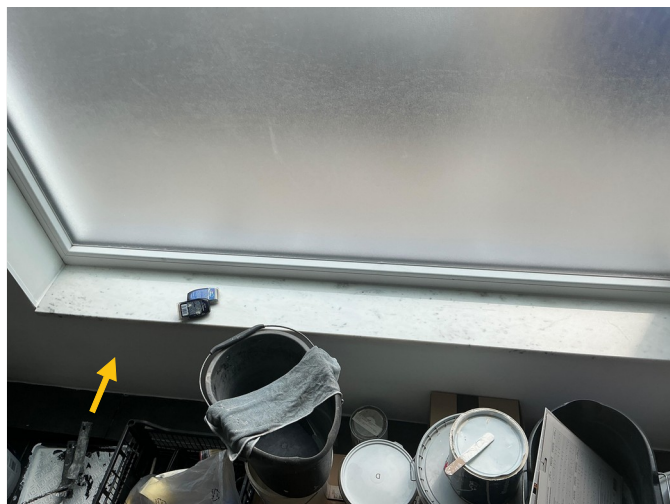
Geen asbest

| Opmerking | <p>Er werd een totaalrenovatie uitgevoerd in 2016, zie PID in bijlage.</p> <p>Het gewicht en lm is een beredeneerde schatting. Er worden geen rechten verleend aan deze oppervlaktes. De dikte is een schatting die voorkomt uit de monsterplaatsen en is daarom niet altijd representatief.</p> |
