# Asbestinventarisatetest

Liersesteenweg 416/2, 2800 Mechelen

Attestnummer : 20250319-000029.000

Uitgegeven op : 19.03.2025

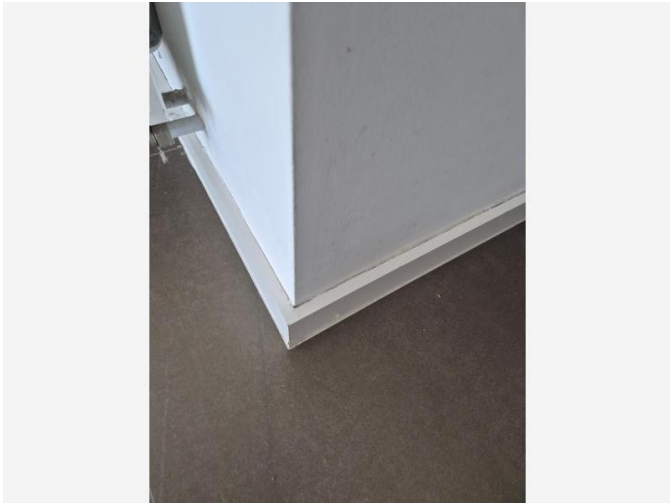
| Fiche 1: Auditief onderzoek..... | 11 |

Alle muren werden op regelmatige basis auditief geïnspecteerd, waarbij geen afwijkingen of onregelmatigheden werden vastgesteld.

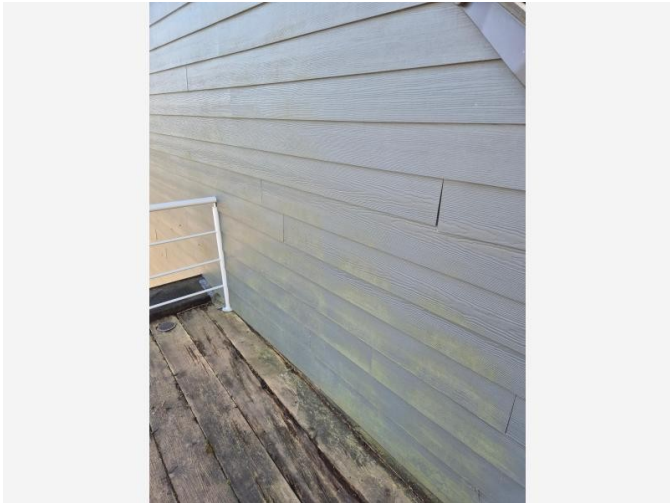
| Fiche 2: Sidings gevel aan terras..... | 12 |

De gevelbekleding werd aangebracht na 2010. Bewijsdocumenten werden opgeladen in de databank.

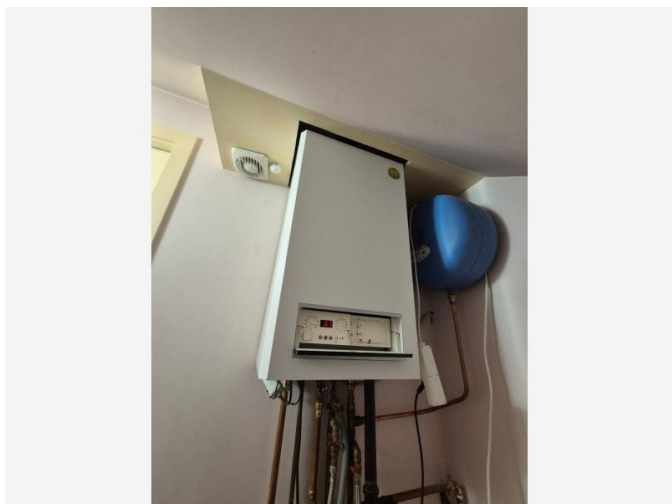
| Fiche 3: CV verwarming..... | 13 |

CV toestel merk Buderus. Geplaatst na 2010. Niet asbestverdacht.

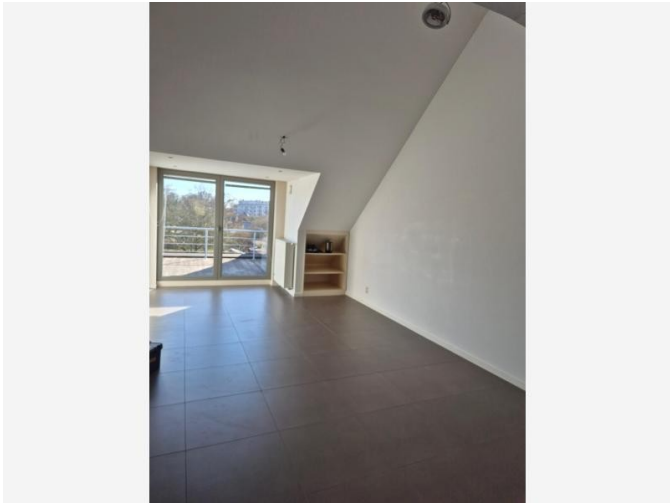
| Fiche 4: Plafonds en schuine zijden..... | 14 |

In het appartement zijn de plafonds en schuine zijden afgewerkt met gipsplaten, geplaatst na 2010.

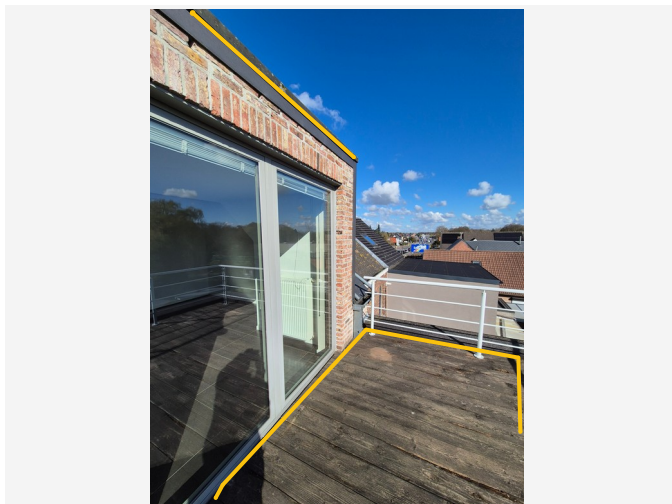
| Fiche 5: Platte daken onder terras en dakkapel..... | 15 |

Appartement gebouwd na 2010. We nemen aan dat bitumen gebruikt na 2001 geen asbest bevatten.

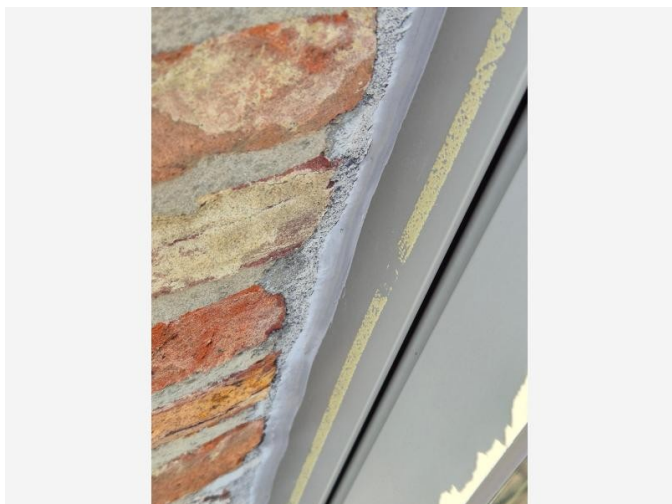
| Fiche 6: Siliconen rond ramen en deuren..... | 16 |

De afdichting werd gecontroleerd en als niet-asbesthoudend beschouwd. (zacht en elastisch)

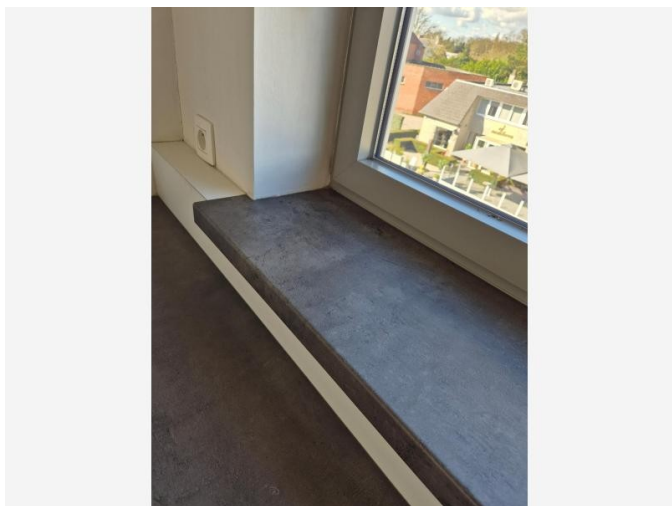
| Fiche 7: Venster tabletten, dorpels, entreportes..... | 17 |

Venster tabletten, dorpels, entreportes werden gecontroleerd en als niet asbesthoudend bevonden.

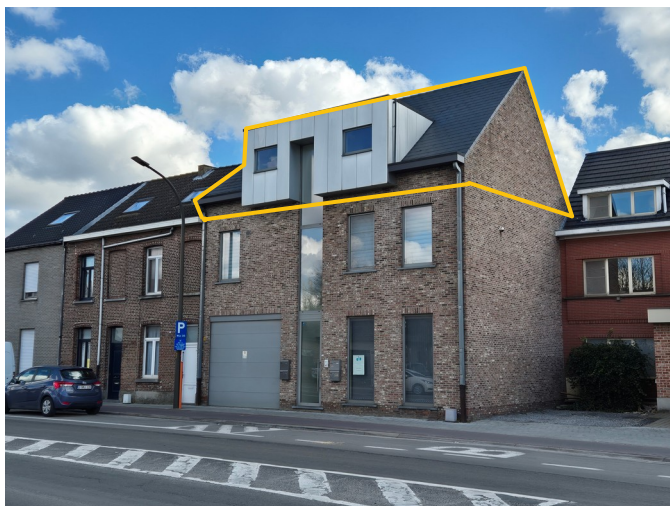
| Fiche 8: Nieuw appartement geen asbest aangetroffen..... | 18 |

Gebouw dateert van 1958. Echter werd in 2010 een nieuw dakappartement bovenop gebouwd. We nemen aan dat er na 2001 geen asbest werd gebruikt in bouwmaterialen.

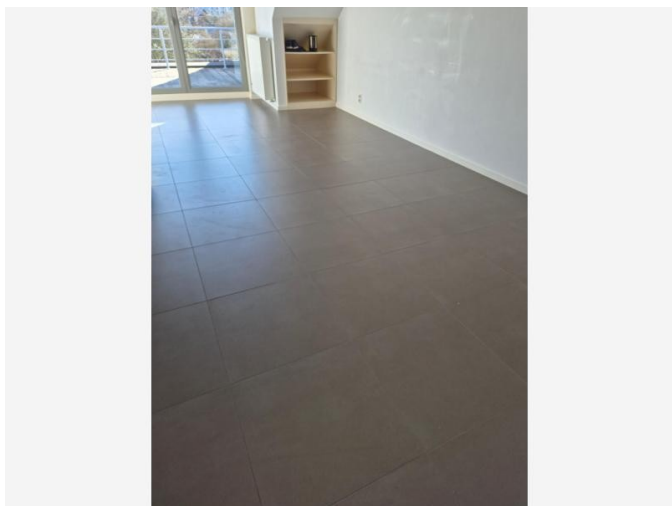
| Fiche 9: Vloeren..... | 19 |

Vloeren werden afgewerkt met tegels, terras in hout. Niet asbestverdacht.

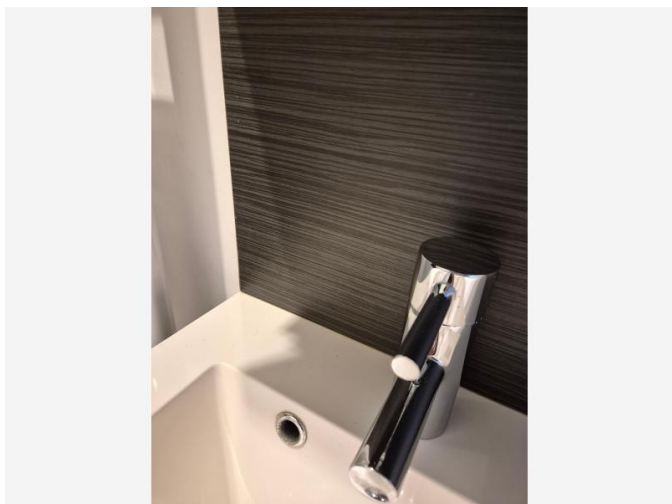
| Fiche 10: Badkamer..... | 20 |

Nieuwe badkamer, geplaatst na 2010. Bewijsdocumenten mee opgeladen.

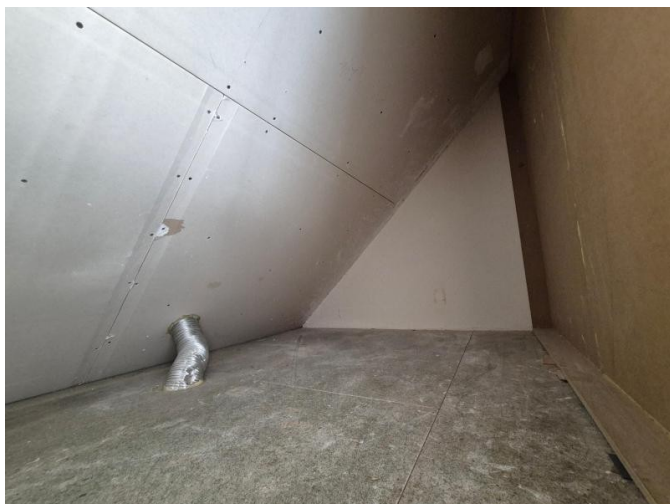
| Fiche 11: Zolder..... | 21 |

Zolderruimte afgewerkt met gipsplaten, vloer bestaande uit OSB-platen.

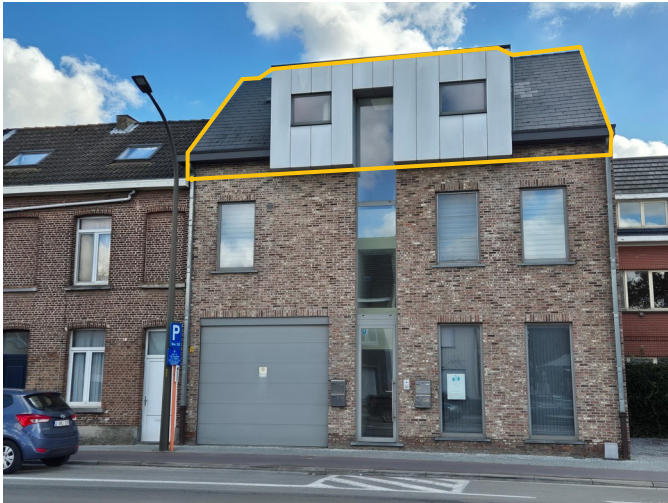
| Fiche 12: Visuele inspectie..... | 22 |

Volgens het inspectieprotocol van Ovam, beperkt dit onderzoek zich tot een visuele inspectie van alle zichtbare materialen op de dag van het plaatsbezoek. Onderliggende dragers, materialen kunnen niet nagekeken worden zonder destructief onderzoek wat niet het doel was van deze rondgang.

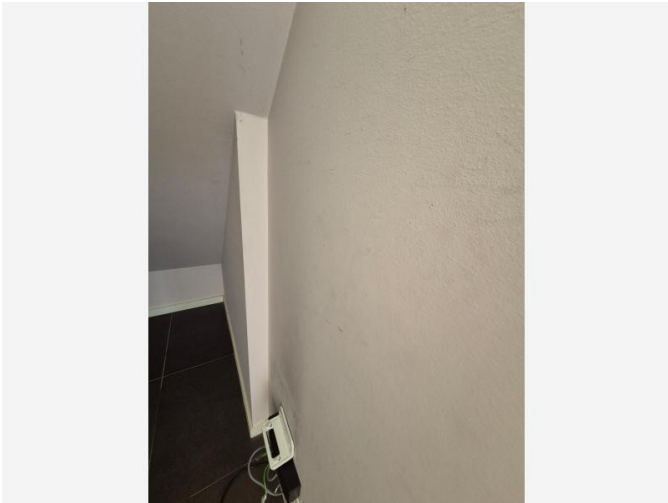
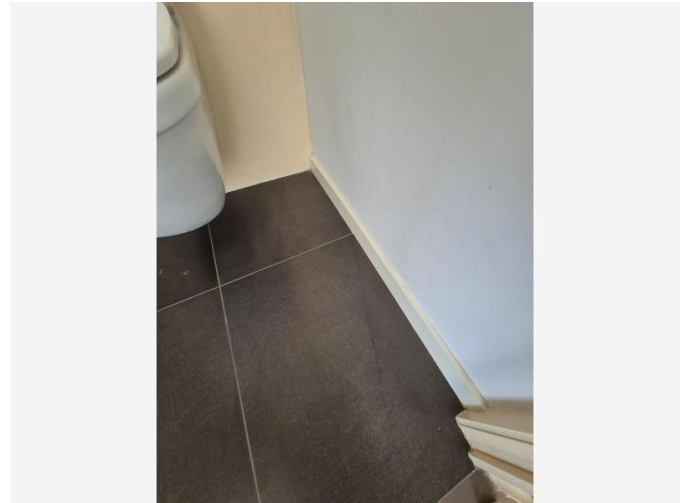
## Fiche 13: Pleisterwerk muren

Geen asbest

| Opmerking | Appartement dateert van 2010. Er werd overal nieuw pleisterwerk aangebracht. Sommige wanden zijn valse wanden en zijn opgebouwd met gipsplaten. |

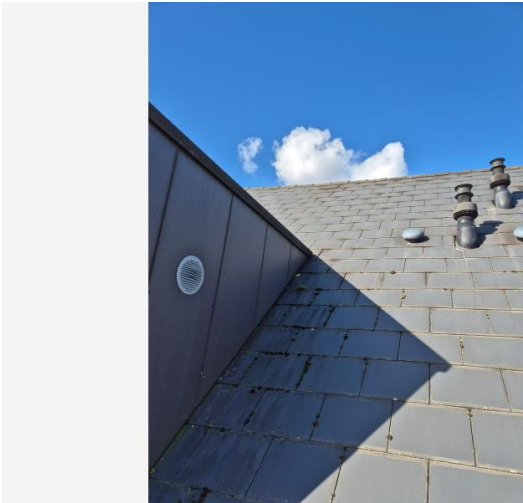
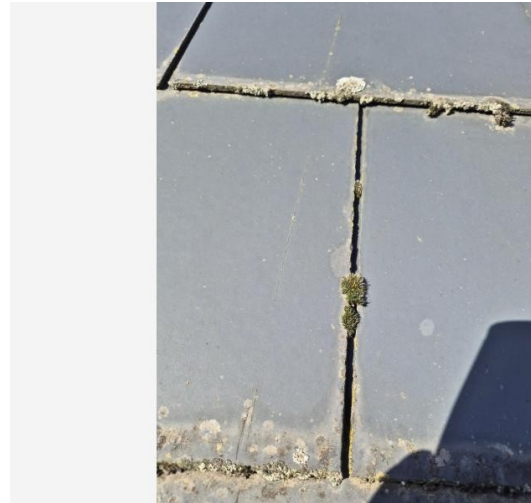
## Fiche 14: Dakbedekking leien

Geen asbest

| Opmerking | <p>Dak afgewerkt met leien. Deze werden geplaatst in 2010. Bewijsdocumenten opgeladen in de databank.</p> <p>De vermelde oppervlaktes, diktes en volumes betreffen een beredeneerde schatting. Er worden geen rechten verleend aan deze oppervlaktes/diktes/volumes.</p> |

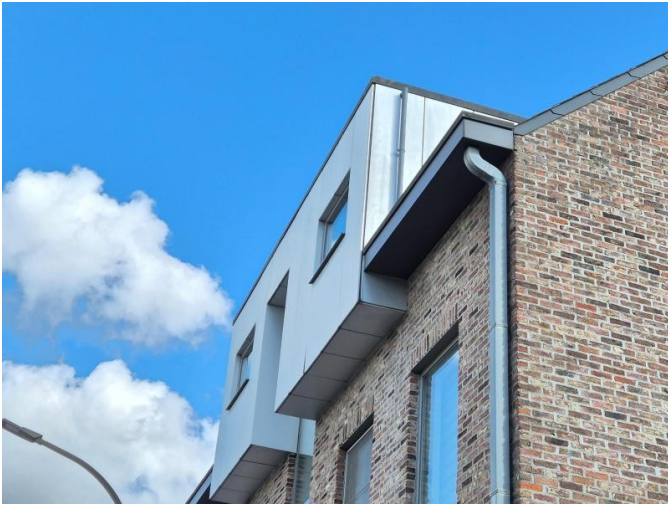
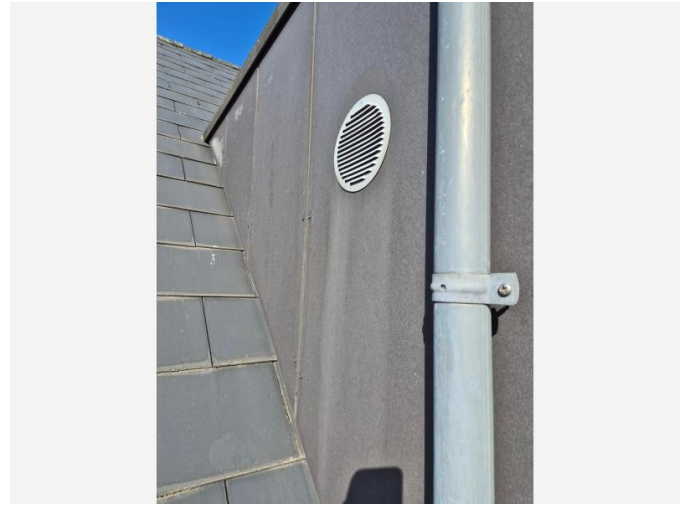
## Fiche 15: Afwerking zijkanten dakkapel

Geen asbest

| Opmerking | <p>Dakkapel aan de zijkanten afgewerkt met platen. Zowel vooraan als achteraan dakkapel aanwezig. Geplaatst na 2010. Bewijsdocumenten opgeladen in de databank.</p> <p>De vermelde oppervlaktes, diktes en volumes betreffen een beredeneerde schatting. Er worden geen rechten verleend aan deze oppervlaktes/diktes/volumes.</p> |
