# Asbestinventarisatattest

Rector de Ramstraat 50A, 2560 Nijlen

Attestnummer : 20250123-000331.000

**Niet-asbestveilig**

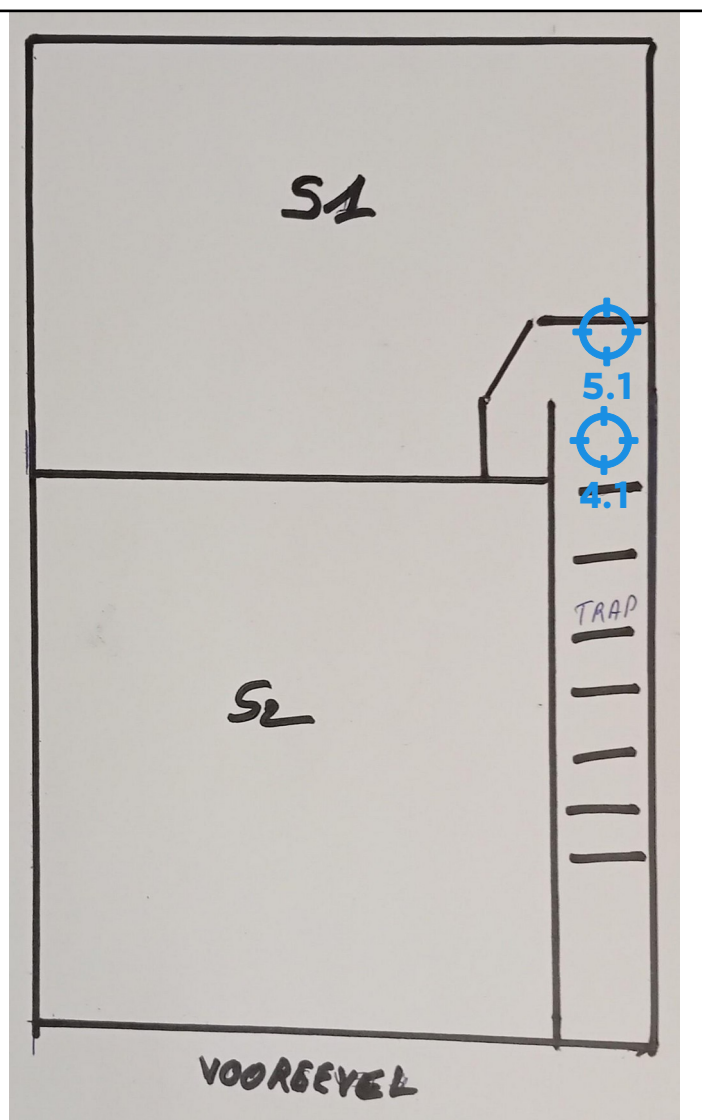
## Plan 1.2: verdieping

Overal novilon behalve  
op de trap

Overal muurpleister

Overal plafondpleister

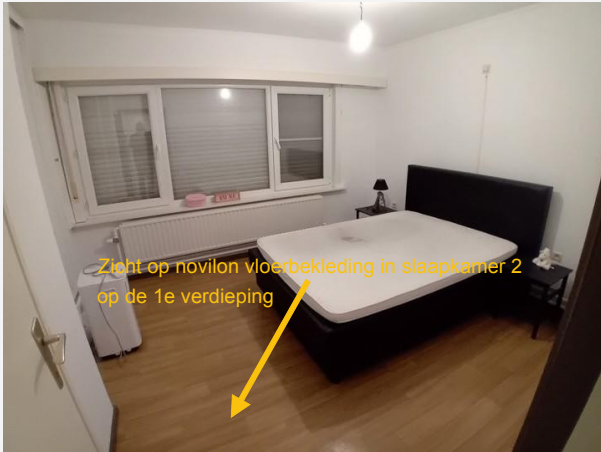
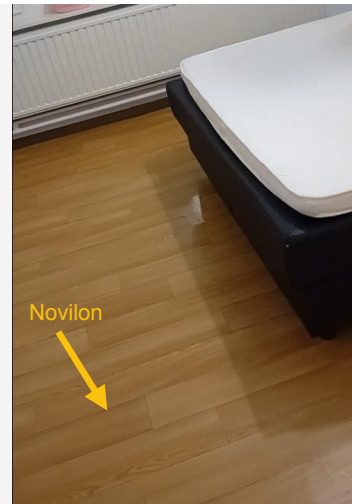
Overzichtsfoto

Detailfoto

Het asbestmateriaal valt onder de mijlpaal van 2040.

| Eindbeoordeling materiaalrisico | Verhoogd materiaalrisico en/of verhoogde kans op vezelvrijgave |

| Asbestsoort (vezeltype) | Crocidoliet aanwezig |
| Afschermingsgraad van het gehele materiaal | Geheel of deels (ook) vrij aan de binnenlucht |
| Toestand van het materiaal | Licht beschadigd, licht verweerd. Intact calciumsilicaatmateriaal of categorie III 'gebondenheid' |

| Beschrijving | Novilon vloerbekleding 1e verdieping |
| Hoeveelheid (oppervlakte - aantal) | • 30,00 m <sup>2</sup> - 1 stuk |

- Verwijder dit asbestmateriaal zo snel mogelijk. Volg de toestand goed op.
- Voer bijkomende staalname(s) uit.

- Eenvoudige handelingen: mag via doe-het-zelf of door werknemer(s) met opleidingsattest eenvoudige handelingen  
Intact, hechtgebonden materiaal. Kan zonder risico op stofvorming worden verwijderd. Plaats de toepassing in een asbestbag en breng naar het containerpark. Het dragen van beschermende kledij is verplicht.

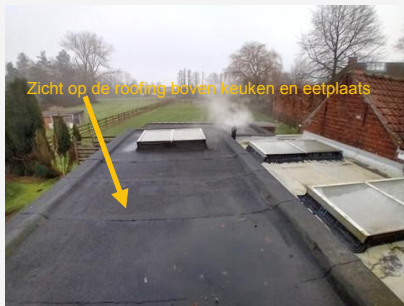
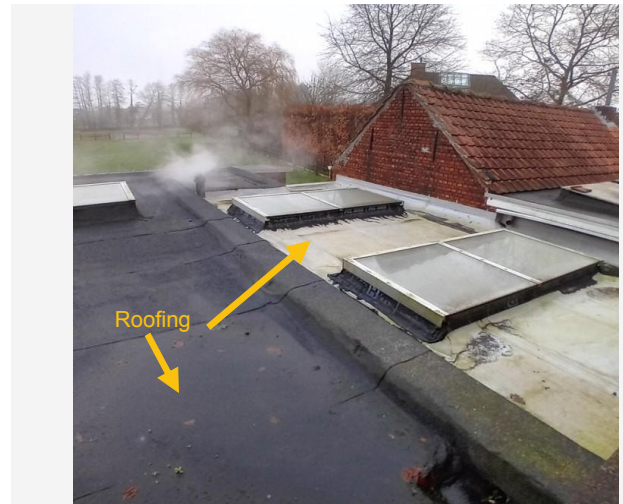
Overzichtsfoto

Detailfoto

Het asbestmateriaal valt onder de mijlpaal van 2040.

| Eindbeoordeling materiaalrisico | Verhoogd materiaalrisico en/of verhoogde kans op vezelvrijgave |

| Asbestsoort (vezeltype) | Alleen chrysotiel |
| Afschermingsgraad van het gehele materiaal | Geheel of deels vrij aan de buitenlucht |
| Toestand van het materiaal | Matig beschadigd, matig verweerd |

| Beschrijving | Roofing dakbedekking |
| Hoeveelheid (oppervlakte - aantal) | • 84,00 m <sup>2</sup> - 1 stuk |

- Verwijder dit asbestmateriaal zo snel mogelijk. Volg de toestand goed op.
- Voer bijkomende staalname(s) uit.

- Eenvoudige handelingen: mag via doe-het-zelf of door werknemer(s) met opleidingsattest eenvoudige handelingen  
Intact, hechtgebonden materiaal. Kan zonder risico op stofvorming worden verwijderd. Plaats de toepassing in een asbestbag en breng naar het containerpark. Het dragen van beschermende kledij is verplicht.

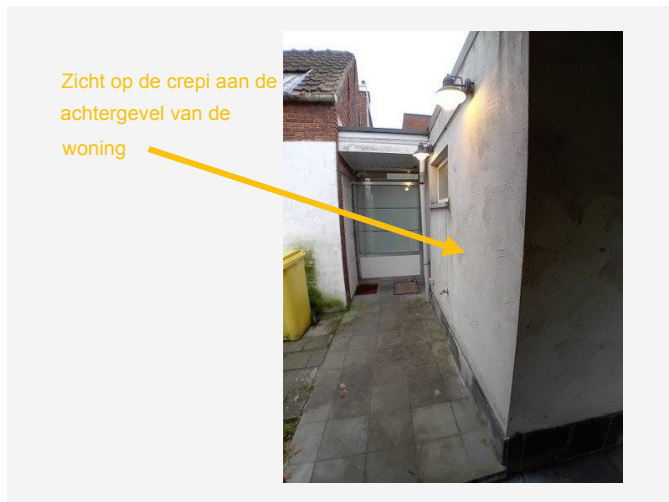
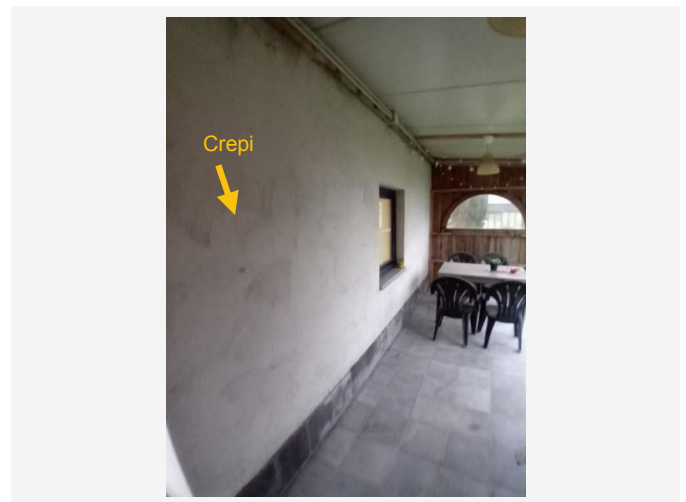
Overzichtsfoto

Detailfoto

Het asbestmateriaal valt onder de mijlpaal van 2040.

| Eindbeoordeling materiaalrisico | Laag materiaalrisico en/of verlaagde kans op vezelvrijgave |

| Asbestsoort (vezeltype) | Amfibool aanwezig, uitgezonderd crocidoliet |
| Afschermingsgraad van het gehele materiaal | Geheel of deels vrij aan de buitenlucht |
| Toestand van het materiaal | Licht beschadigd, licht verweerd. Intact calciumsilicaatmateriaal of categorie III 'gebondenheid' |

| Beschrijving | Crepi achtergevel |
| Hoeveelheid (gewicht - aantal) | • 100,00 kg - 1 stuk |

- Verwijder dit asbestmateriaal zo snel mogelijk. Volg de toestand goed op.
- Voer bijkomende staalname(s) uit.

- Hermetische zone (erkend asbestverwijderaar)  
Bij verwijdering van crepi komt stof vrij. Enkel laten verwijderen door erkend asbestverwijderaar met hermetische zone.

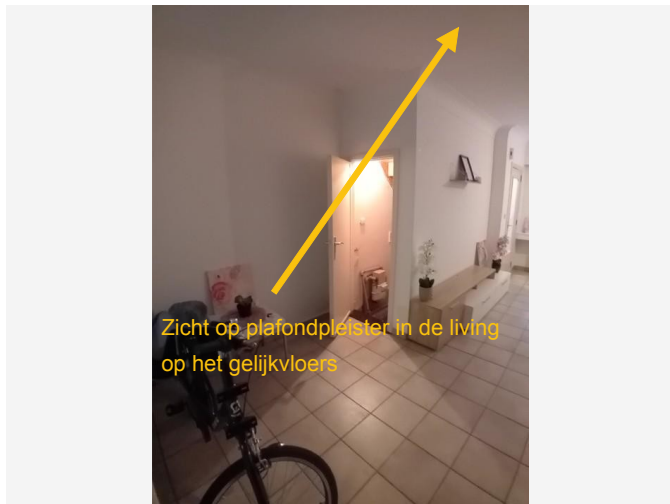
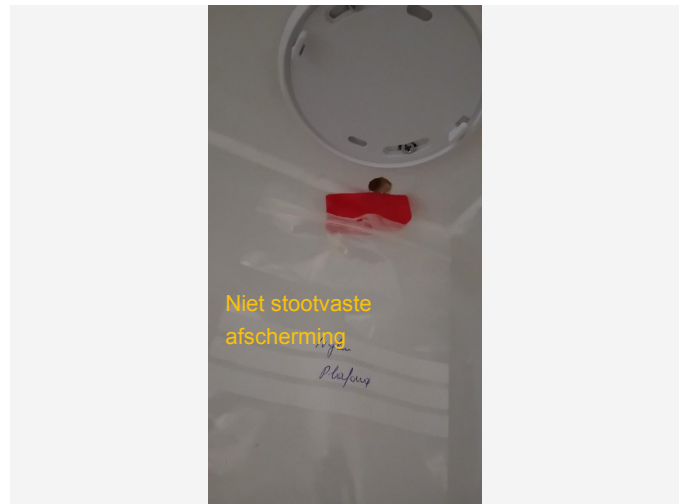
## Fiche 4: Plafondpleister

Geen asbest

Overzichtsfoto

Detailfoto

| # | Type | Referentie | Resultaat |
|---|---|---|---|
| 4.1 | Mengmonster | MO2 plafondpleister | Geen asbest |

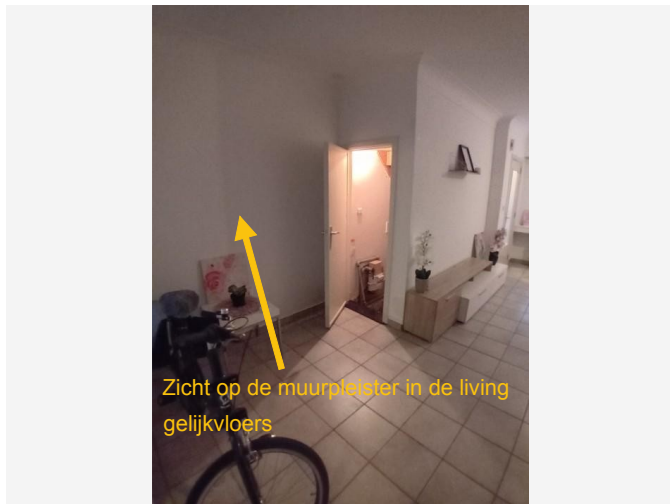
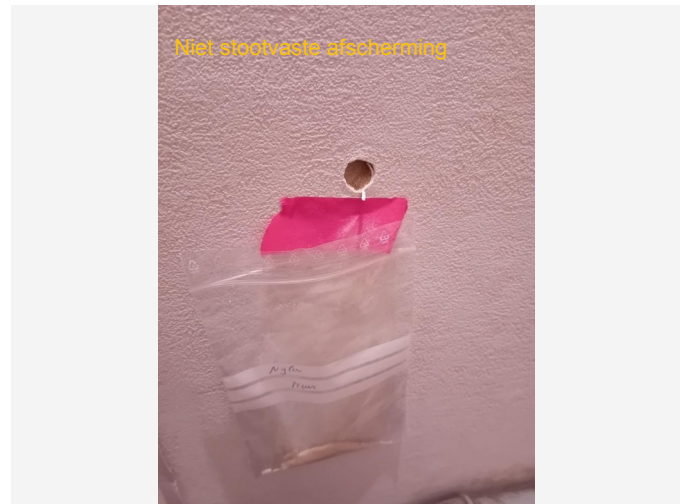
## Fiche 5: Muurpleister

Geen asbest

Zicht op de muurpleister in de living  
gelijkvloers

Overzichtsfoto

Detailfoto

| # | Type | Referentie | Resultaat |
|---|---|---|---|
| 5.1 | Mengmonster | MO1 muurpleister | Geen asbest |
