# Asbestinventarisatetest

Koolmijnlaan 210, 3550 Heusden-Zolder

Attestnummer : 20250425-000250.000

**Niet-asbestveilig**

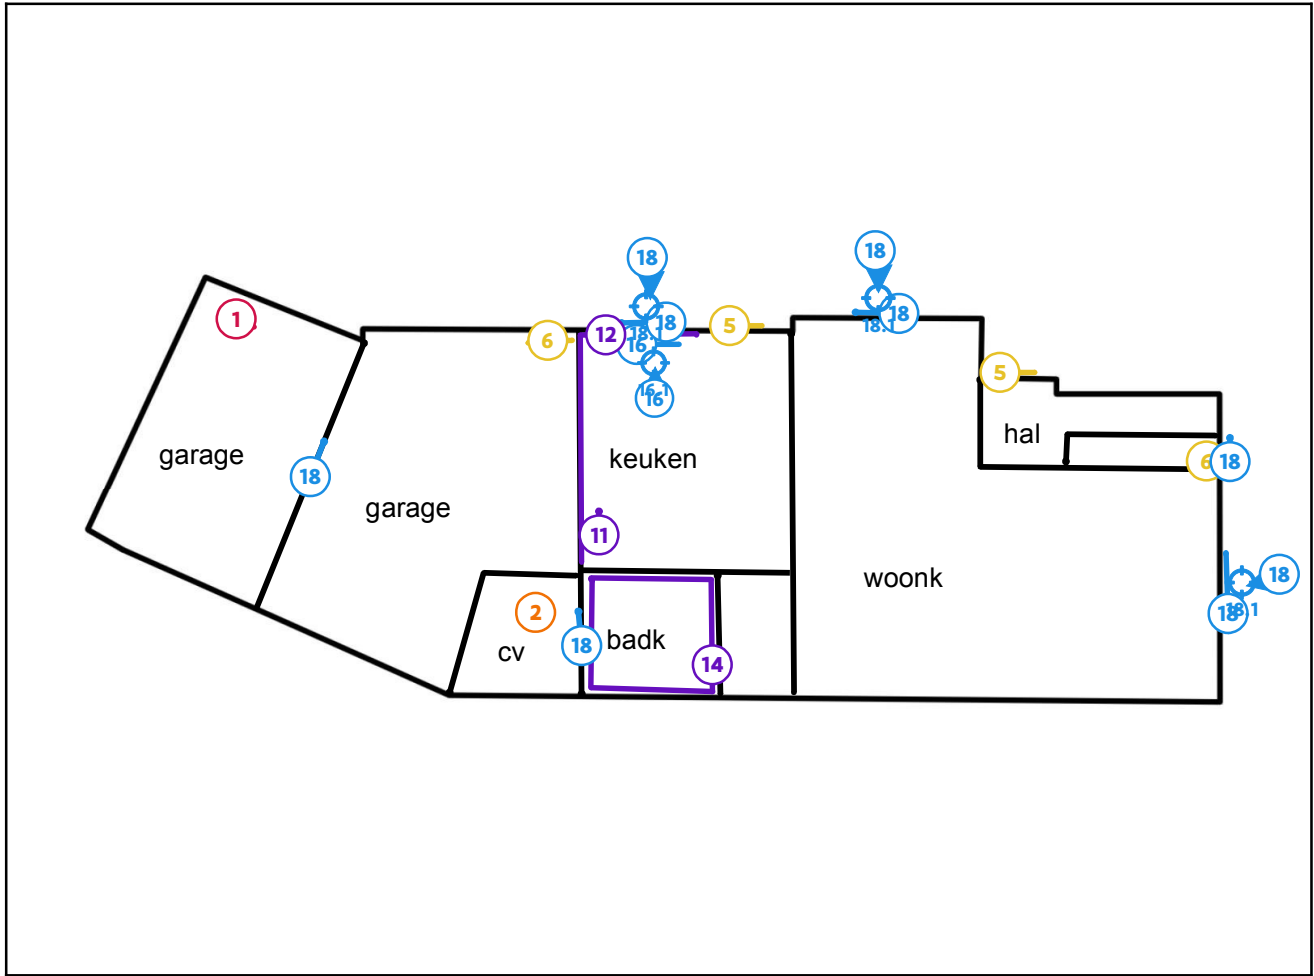
## Plan 1.1: Gelijvloers

| Beschrijving | Type | Actie |
|---|---|---|
| 1. Rollen roofing in garage | Asbestmateriaal | Dringend verwijderen |
| 2. CV ketel : dichting | Asbestmateriaal | Verwijderen |
| 5. Plaat type glasal | Asbestmateriaal | Zorgvuldig beheren |
| 6. Elektriciteitsmeter + schakelaar : bakeliet | Asbestmateriaal | Zorgvuldig beheren |

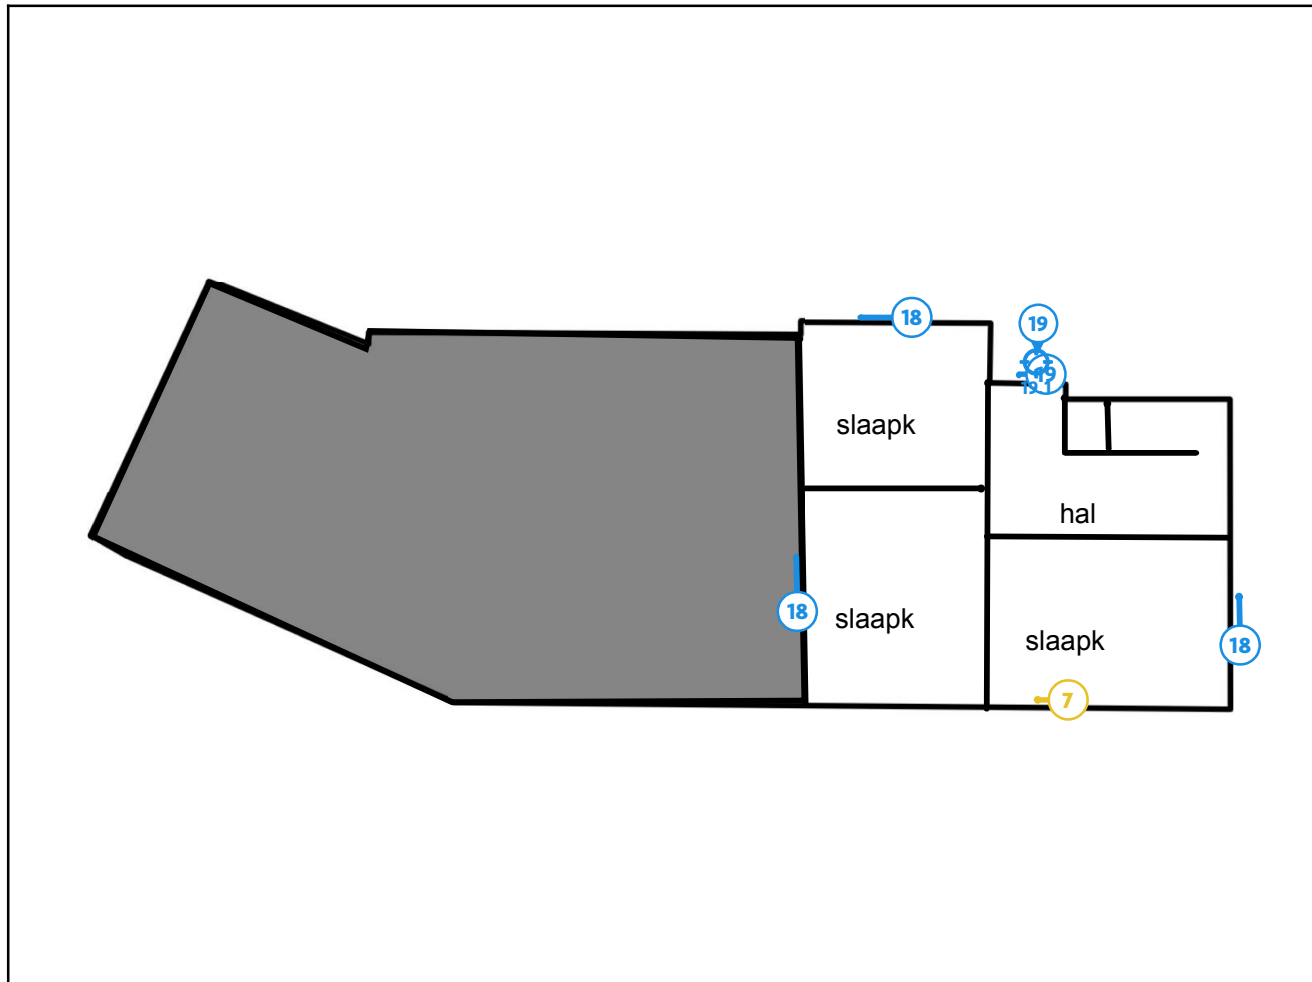
## Plan 1.4: 1° verdiep

| Beschrijving | Type | Actie |
|---|---|---|
| 7. Roetschuif | Asbestmateriaal | Zorgvuldig beheren |

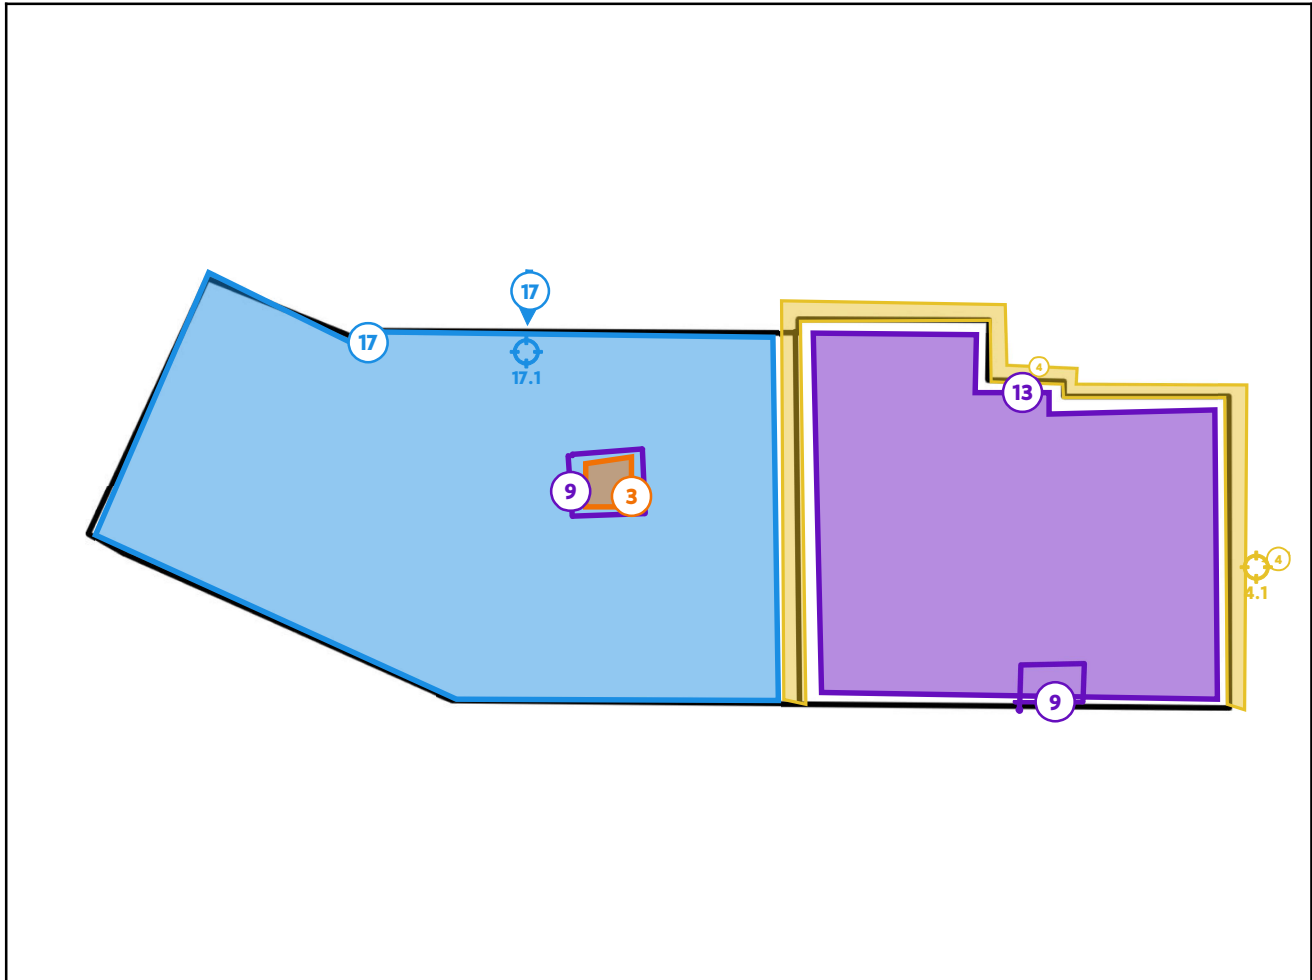
## Plan 1.7: Dakplan

| Beschrijving | Type | Actie |
|---|---|---|
| 3. Rookgaskanaal | Asbestmateriaal | Verwijderen |
| 4. Oversteek dakrand : plaat type menuiserie | Asbestmateriaal | Zorgvuldig beheren |
| 9. Schoorstenen | Beperking | - |

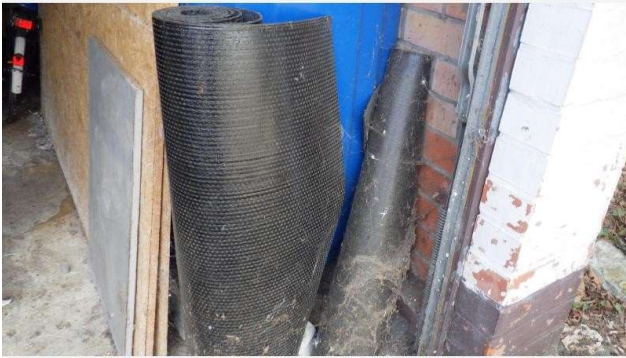
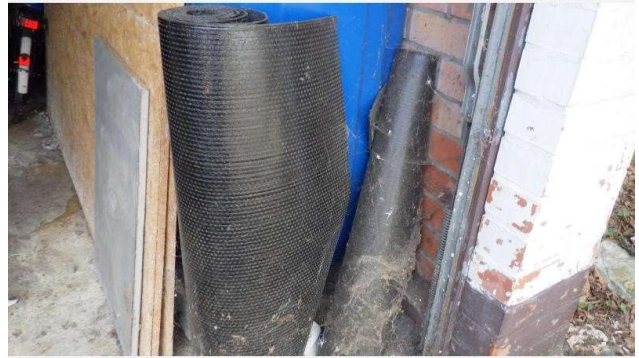
## Fiche 1: Rollen roofing in garage

Asbestmateriaal - afvalstof

Het asbestmateriaal valt onder de mijlpaal van 2040.

**Dringend verwijderen**

| Aanwezige resten | 2 rollen roofing ( stockvoorraad) in garage . |

- Verwijder het asbestafval.

- Eenvoudige handelingen: mag via doe-het-zelf of door werknemer(s) met opleidingsattest eenvoudige handelingen

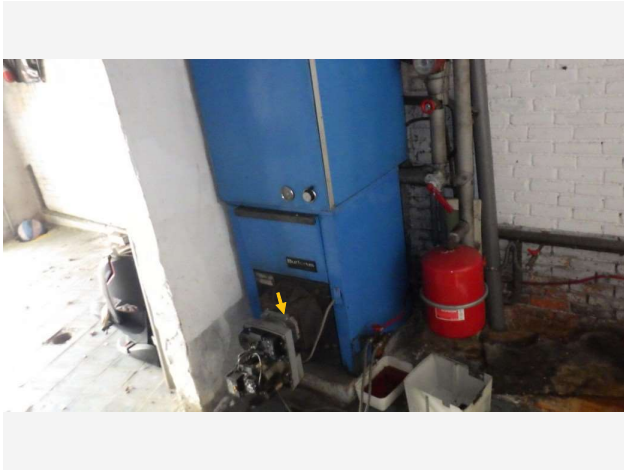
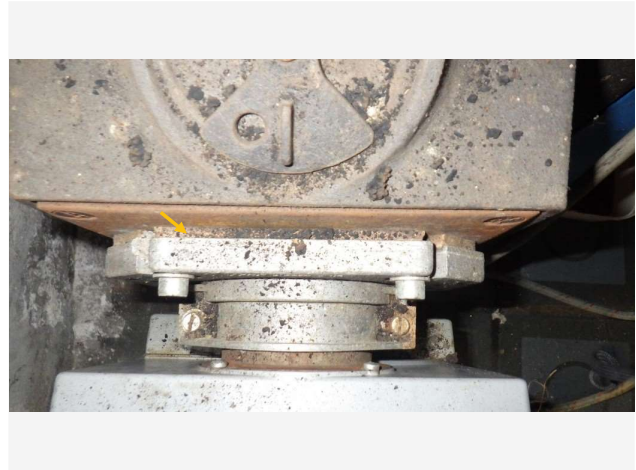
Het asbestmateriaal valt onder de mijlpaal van 2034.

Verwijderen

| Eindbeoordeling materiaalrisico | Zeer laag materiaalrisico en/of zeer lage kans op vezelvrijgave |

| Gebondenheid | Categorie 3: niet-hechtgebonden met weinig of geen matrix |
| Asbestconcentratie | Hoog ( $\geq 50\%$ ) |
| Toestand van het materiaal | Onbeschadigd, niet verweerd |

| Opmerking | De Cv ketel zal naar alle waarschijnlijkheid nog meerdere asbesttoepassingen bevatten . |

- Zorg voor een veilig beheer. Vermijd het beschadigen van het asbestmateriaal. Controleer de toestand jaarlijks op wijzigingen.
- Scherm in afwachting van verwijdering het asbestmateriaal af van luchtstromingen en verstoring: bijvoorbeeld door het te verpakken, te fixeren, af te dekken, signalisatie - afbakening aan te brengen, ...

- Eenvoudige handelingen: enkel door erkend asbestverwijderaar  
Bij renovatie- of herstellingswerken adviseren we eerst de dichtingen te fixeren met een kleefmiddel alvorens de dichtingen te verwijderen .

Steek de dichting in een luchtdicht af te sluiten PVC zak en breng dit naar het containerpark .

Draag steeds een FFP3 masker .

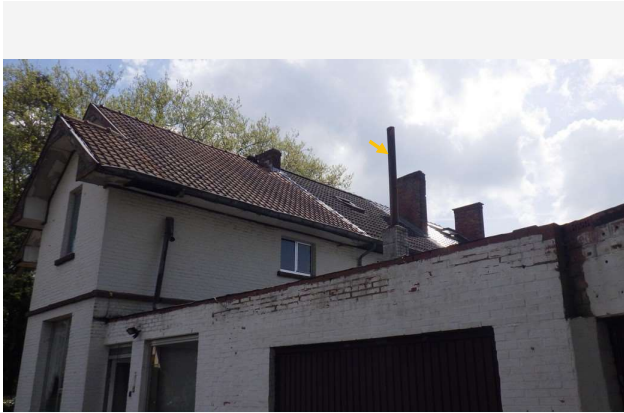
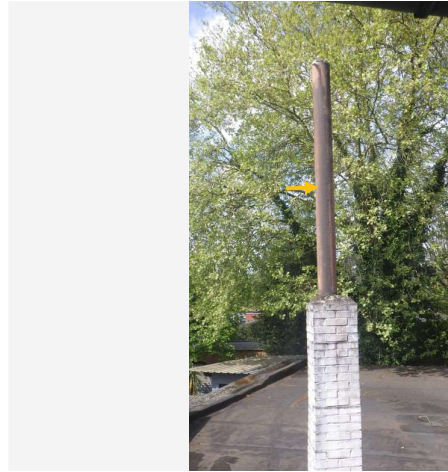
Het asbestmateriaal valt onder de mijlpaal van 2034.

Verwijderen

| Eindbeoordeling materiaalrisico | Laag materiaalrisico en/of verlaagde kans op vezelvrijgave |

| Asbestsoort (vezeltype) | Crocidoliet aanwezig |
| Toestand van het materiaal | Licht beschadigd, licht verweerd. Intact calciumsilicaatmateriaal of categorie III 'gebondenheid' |

- Zorg voor een veilig beheer. Vermijd het beschadigen van het asbestmateriaal. Controleer de toestand jaarlijks op wijzigingen.
- Scherm in afwachting van verwijdering het asbestmateriaal af van luchtstromingen en verstoring: bijvoorbeeld door het te verpakken, te fixeren, af te dekken, signalisatie - afbakening aan te brengen, ...

- Eenvoudige handelingen: mag via doe-het-zelf of door werknemer(s) met opleidingsattest eenvoudige handelingen  
Kap het rookgaskanaal vrij en verwijder deze zonder te breken.  
Steek de buis in daarvoor bestemde asbestafvalzakken en breng deze naar het containerpark .

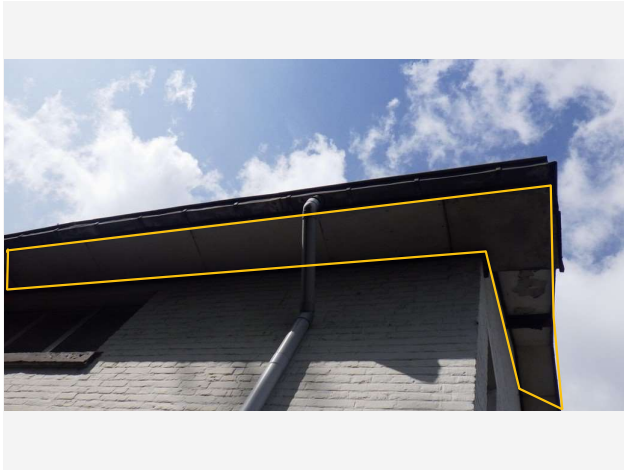
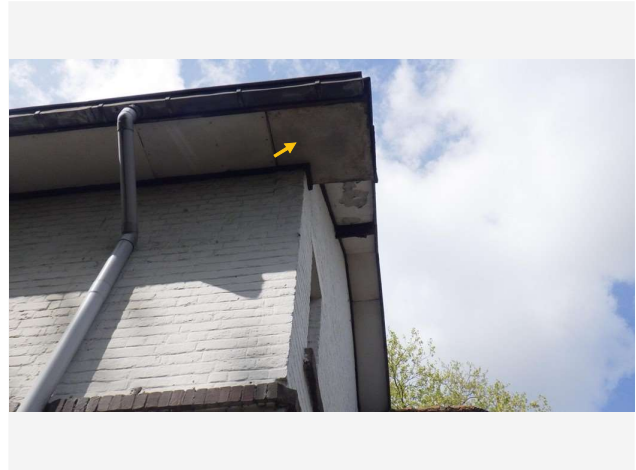
Het asbestmateriaal valt onder de mijlpaal van 2040.

Zorgvuldig beheren

| Eindbeoordeling materiaalrisico | Laag materiaalrisico en/of verlaagde kans op vezelvrijgave |

| Asbestsoort (vezeltype) | Alleen chrysotiel |
| Toestand van het materiaal | Licht beschadigd, licht verweerd. Intact calciumsilicaatmateriaal of categorie III 'gebondenheid' |

| # | Type | Referentie | Resultaat |
|---|---|---|---|
| 4.1 | Puntmonster | 5 | Chrysotiel |

- Zorg voor een veilig beheer. Vermijd het beschadigen van het asbestmateriaal. Controleer de toestand jaarlijks op wijzigingen.
- Scherm in afwachting van verwijdering het asbestmateriaal af van luchtstromingen en verstoring: bijvoorbeeld door het te verpakken, te fixeren, af te dekken, signalisatie - afbakening aan te brengen, ...

- Eenvoudige handelingen: enkel door erkend asbestverwijderaar  
Fixeer de plaat met een kleefmiddel voor start van de verwijdering .

Verwijder de plaat zonder deze te breken .

Steek de platen in daarvoor bestemde asbestafvalzakken en breng deze naar het containerpark .

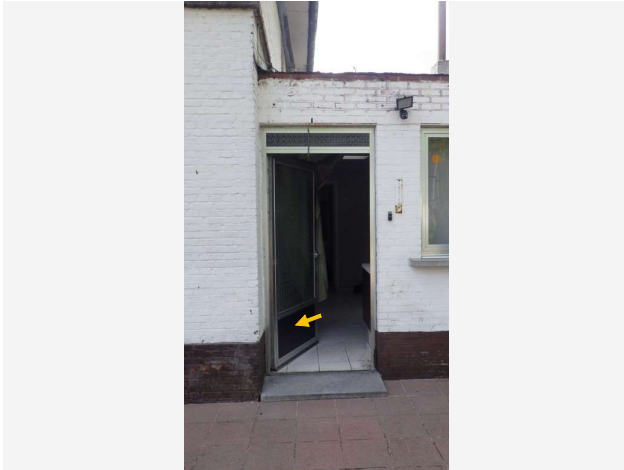
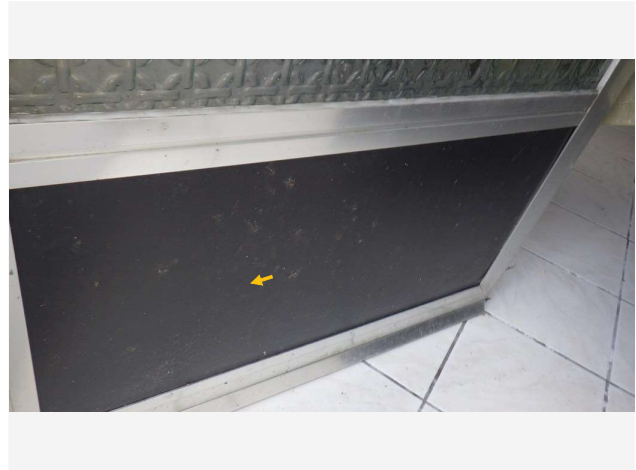
Het asbestmateriaal valt onder de mijlpaal van 2040.

Zorgvuldig beheren

| Eindbeoordeling materiaalrisico | Laag materiaalrisico en/of verlaagde kans op vezelvrijgave |

| Asbestsoort (vezeltype) | Crocidoliet aanwezig |
| Toestand van het materiaal | Onbeschadigd, niet verweerd |

- Zorg voor een veilig beheer. Vermijd het beschadigen van het asbestmateriaal. Controleer de toestand jaarlijks op wijzigingen.
- Scherm in afwachting van verwijdering het asbestmateriaal af van luchtstromingen en verstoring: bijvoorbeeld door het te verpakken, te fixeren, af te dekken, signalisatie - afbakening aan te brengen, ...

- Eenvoudige handelingen: mag via doe-het-zelf of door werknemer(s) met opleidingsattest eenvoudige handelingen  
Tijdens renovatiewerken adviseren we de deur in zijn geheel te verwijderen zonder de plaat te breken .

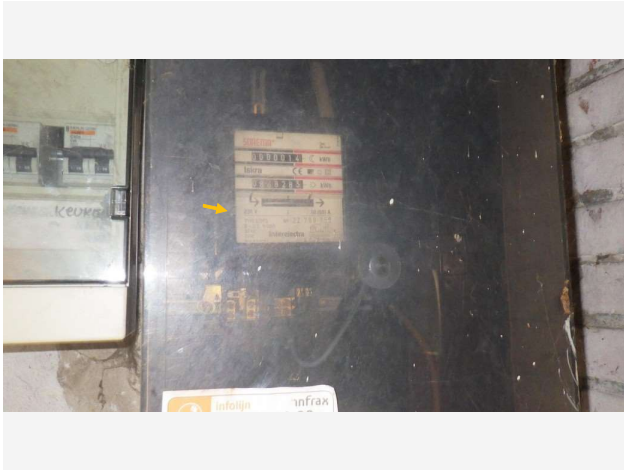
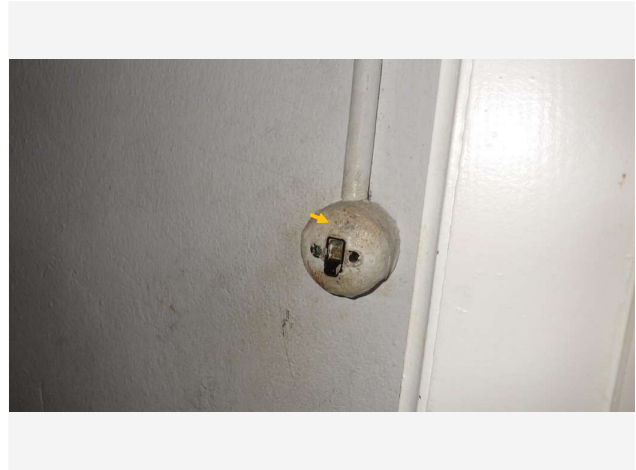
Het asbestmateriaal valt onder de mijlpaal van 2040.

Zorgvuldig beheren

| Eindbeoordeling materiaalrisico | Zeer laag materiaalrisico en/of zeer lage kans op vezelvrijgave |

| Asbestsoort (vezeltype) | Crocidoliet aanwezig |
| Afschermingsgraad van het gehele materiaal | Niet stootvaste afscherming |

- Zorg voor een veilig beheer. Vermijd het beschadigen van het asbestmateriaal. Controleer de toestand jaarlijks op wijzigingen.
- Scherm in afwachting van verwijdering het asbestmateriaal af van luchtstromingen en verstoring: bijvoorbeeld door het te verpakken, te fixeren, af te dekken, signalisatie - afbakening aan te brengen, ...

- Eenvoudige handelingen: mag via doe-het-zelf of door werknemer(s) met opleidingsattest eenvoudige handelingen
