# Asbestinventarisatattest

Raffelgemstraat 12/47, 9300 Aalst

Attestnummer : 20250503-000011.000

**Niet-asbestveilig**

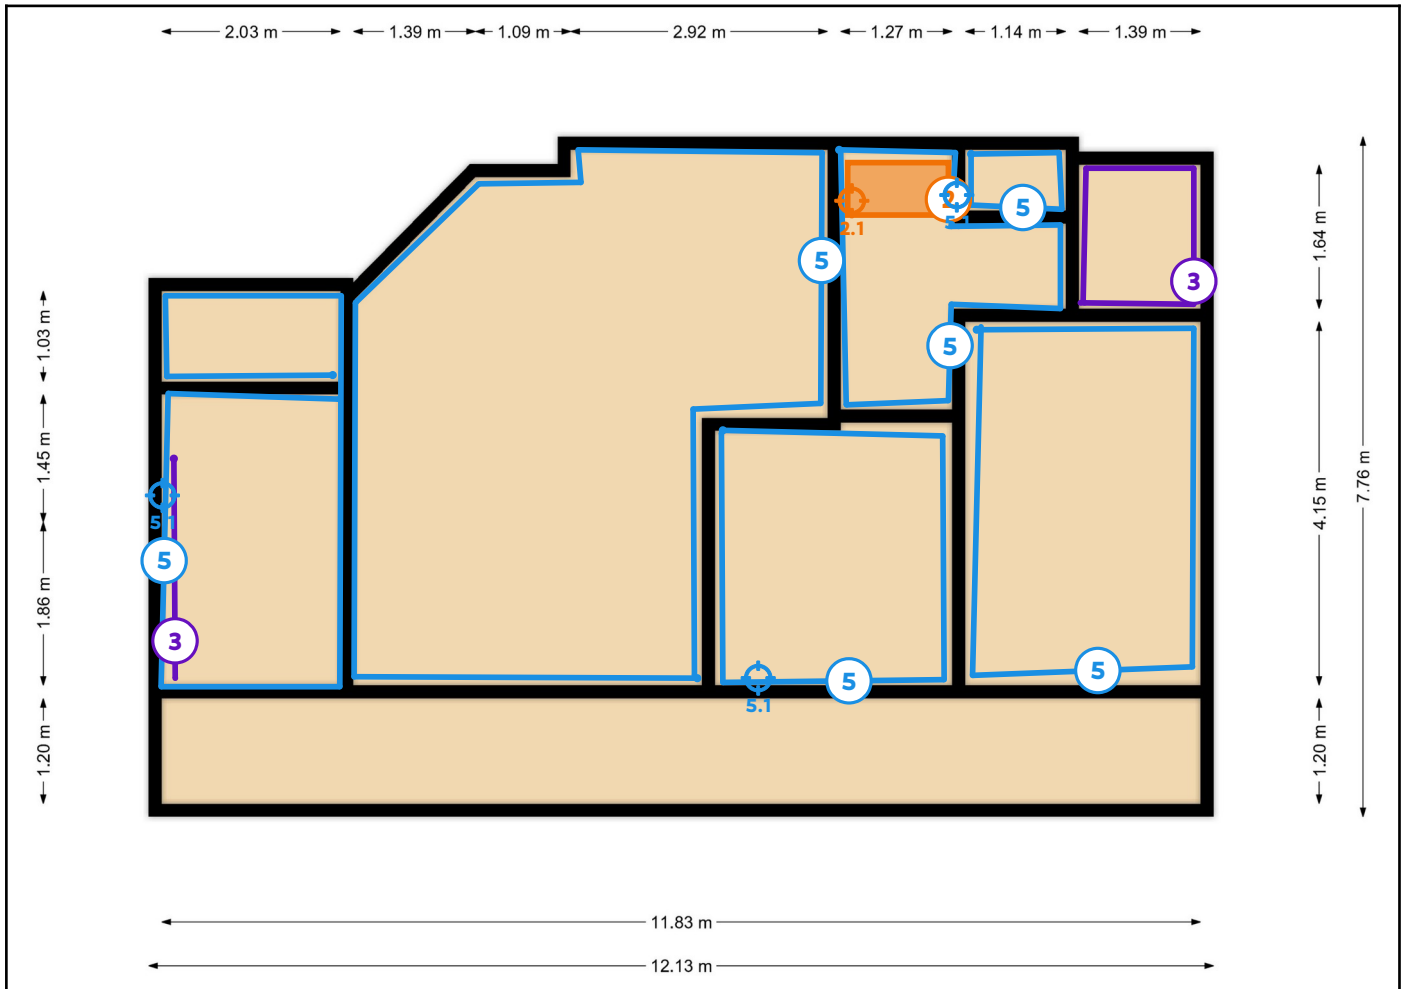
## Plan 1.2: vloerplan

| Beschrijving | Type | Actie |
|---|---|---|
| 2. vloerzeil | Asbestmateriaal | <a href="#">Verwijderen</a> |
| 3. muurtegels | Advies | - |

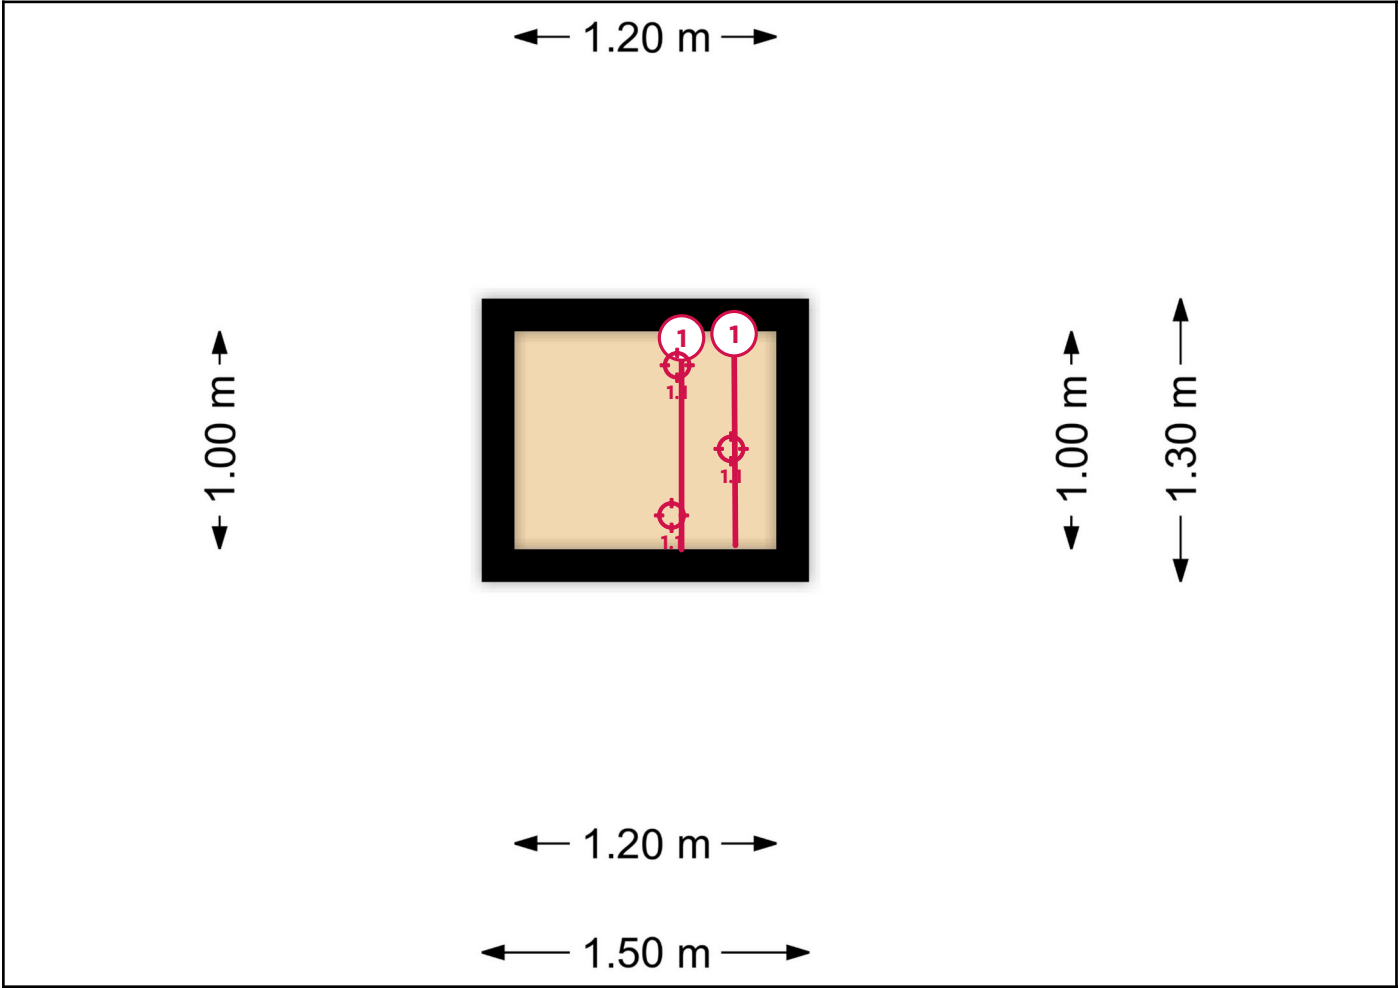
### Plan 1.3: kelder

| Beschrijving | Type | Actie |
|---|---|---|
| 1. leidingisolatie in kelder | Asbestmateriaal | Dringend verwijderen |

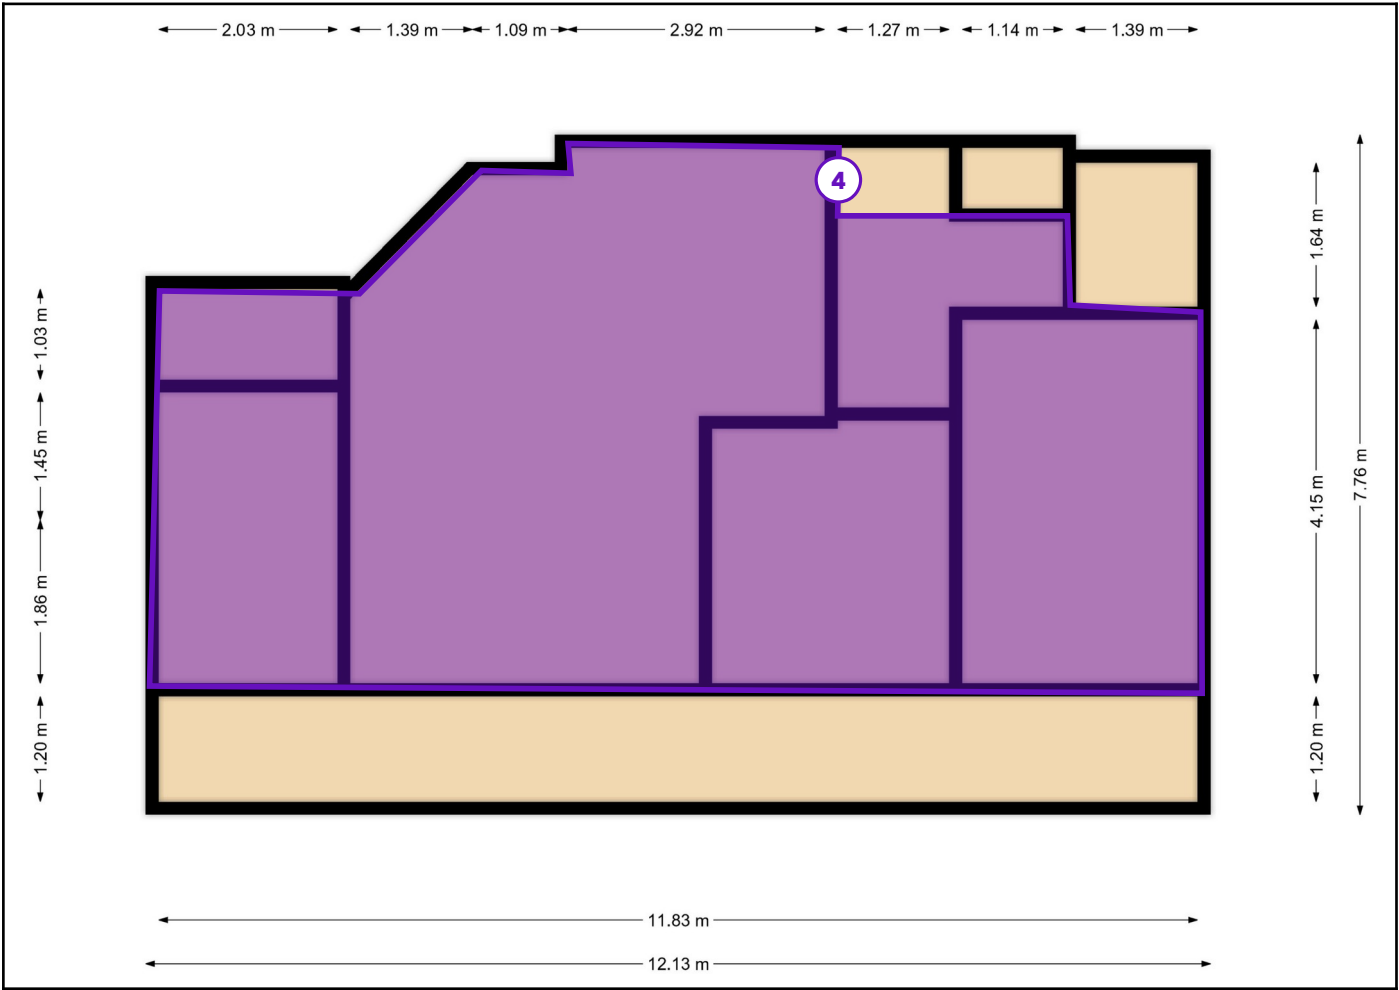
# Plan 1.4: vloerplan

| Beschrijving | Type | Actie |
|---|---|---|
| 4. laminaat | Advies | - |

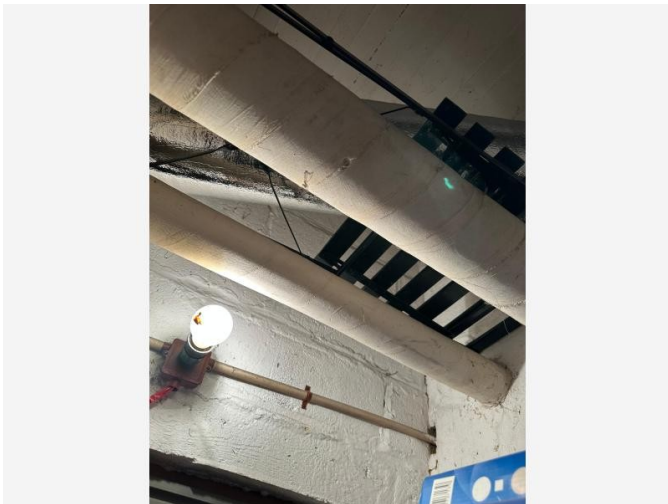
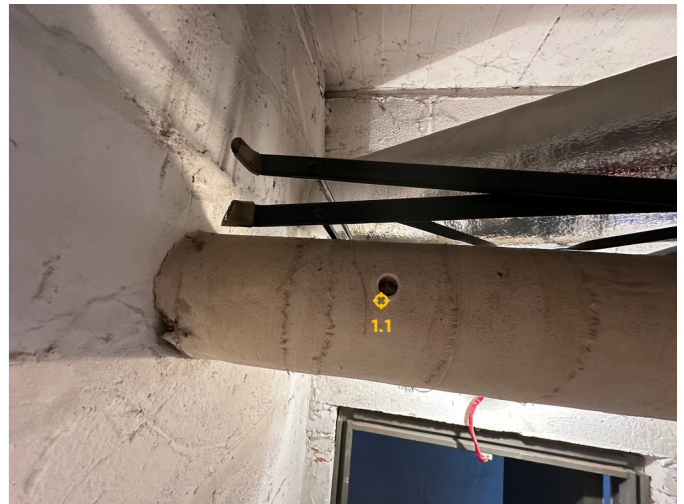
Het asbestmateriaal valt onder de mijlpaal van 2034.

**Dringend verwijderen**

| Eindbeoordeling materiaalrisico | Hoog materiaalrisico en/of hoge kans op vezelvrijgave |

| Gebondenheid | Categorie 3: niet-hechtgebonden met weinig of geen matrix |
| Asbestsoort (vezeltype) | Amfibool aanwezig, uitgezonderd crocidoliet |
| Asbestconcentratie | Hoog ( $\geq 50\%$ ) |
| Afschermingsgraad van het gehele materiaal | Geheel of deels (ook) vrij aan de binnenlucht |
| Toestand van het materiaal | Licht beschadigd, licht verweerd. Intact calciumsilicaatmateriaal of categorie III 'gebondenheid' |

| # | Type | Referentie | Resultaat |
|---|---|---|---|
| 1.1 | Mengmonster | 44 - 4 | Amosiet, Chrysotiel |

| Beschrijving | leidingisolatie in kelder |
| Asbestmateriaal | In-situ afwerkingslagen - Thermische isolatie |

- Sluit de ruimte luchtdicht af en vermijd het betreden van de ruimte.
- Verwijder dit asbestmateriaal zo snel mogelijk. Volg de toestand goed op.

- Couveuzesak (erkend asbestverwijderaar)  
Door de zeer beperkte lengte tussen twee muren is het hier mogelijk om via een couveusezak de isolatie rond de buizen te verwijderen. We kunnen er echter van uitgaan dat deze toepassing in alle privatieve kelders gelijkaardig is. Het is aan te raden dit gelijktijdig te laten verwijderen via een hermetische zone.

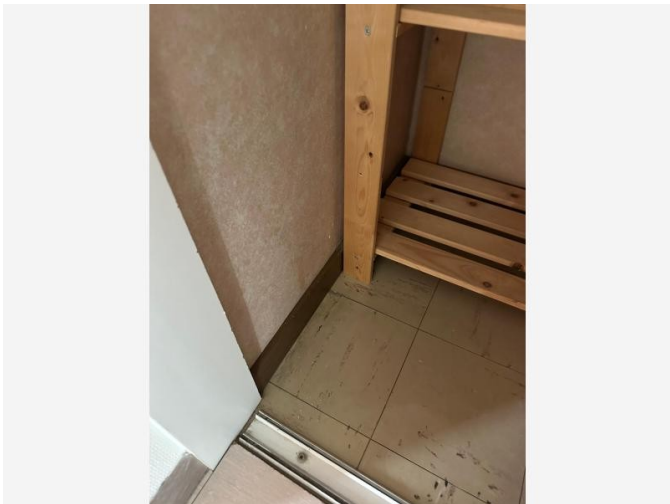
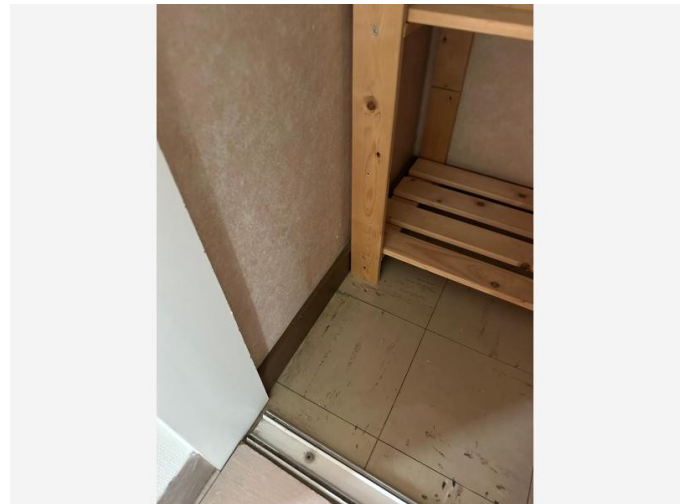
Het asbestmateriaal valt onder de mijlpaal van 2034.

Verwijderen

| Eindbeoordeling materiaalisico | Laag materiaalisico en/of verlaagde kans op vezelvrijgave |

| Gebondenheid | Categorie 2: niet-hechtgebonden met matrix |
| Asbestsoort (vezeltype) | Alleen chrysotiel |
| Asbestconcentratie | Hoog ( $\geq 50\%$ ) |
| Toestand van het materiaal | Onbeschadigd, niet verweerd |

| # | Type | Referentie | Resultaat |
|---|---|---|---|
| 2.1 | Puntmonster | 044 - 3 | Chrysotiel |

| Beschrijving | vloerzeil |
| Asbestmateriaal | Prefab - afwerking - Vloerzeil |

- Zorg voor een veilig beheer. Vermijd het beschadigen van het asbestmateriaal. Controleer de toestand jaarlijks op wijzigingen.

- Hermetische zone (erkend asbestverwijderaar)  
De vezels aan de onderzijde van het vloerzeil zijn niet of zeer weinig gebonden waardoor er steeds vezels vrij komen bij manipulatie. Dit mag absoluut NIET door een doe-het-zelver gedaan worden.

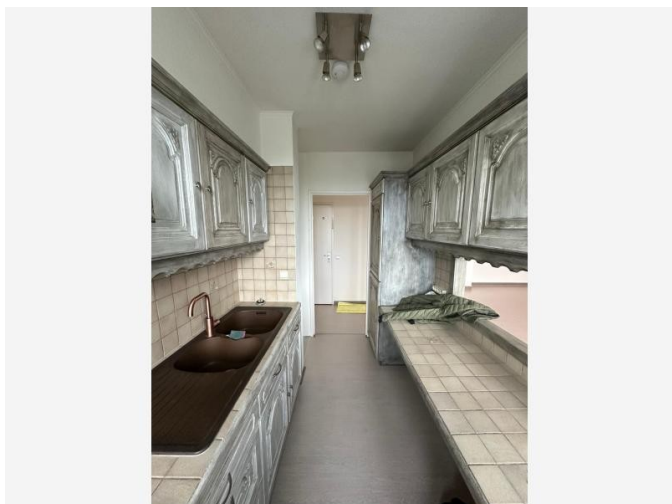
De muurtegels zijn in goede staat, mogelijks verbergen deze asbethoudende tegellijm of oude pleisterlagen.

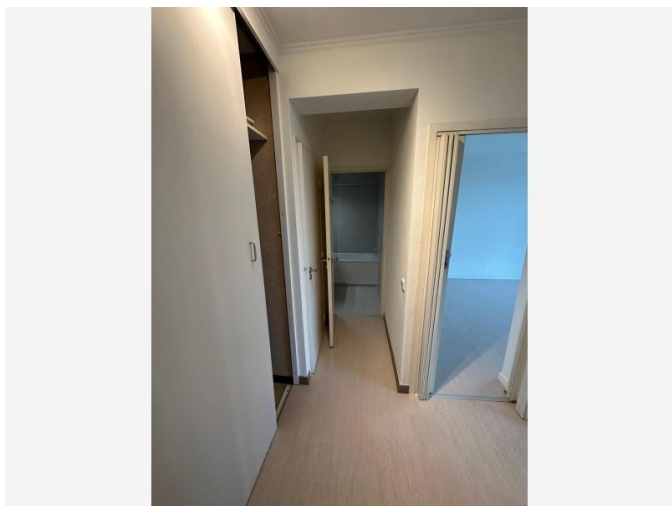
De vloer is uitgevoerd in laminaat, mogelijk ligt onder deze laminaat nog de oude asbesthoudende vinyl die we ook in de ingebouwde kast zien. De nodige voorzorg en eventueel bijkomend onderzoek is aangewezen.

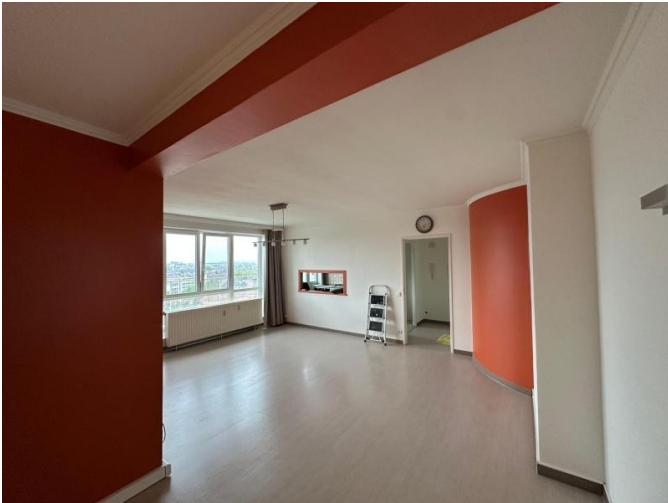
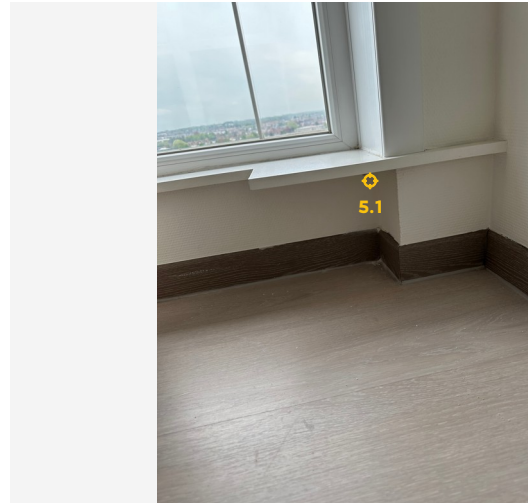
## Fiche 5: muurpleister

Geen asbest

| # | Type | Referentie | Resultaat |
|---|---|---|---|
| 5.1 | Mengmonster | 044 - 1 | Geen asbest |

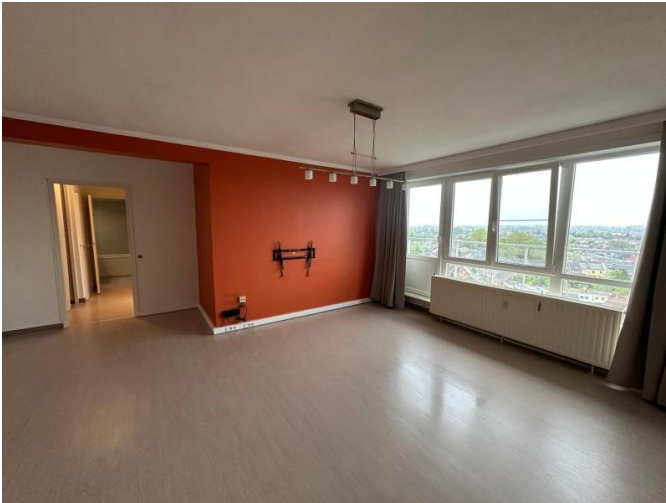
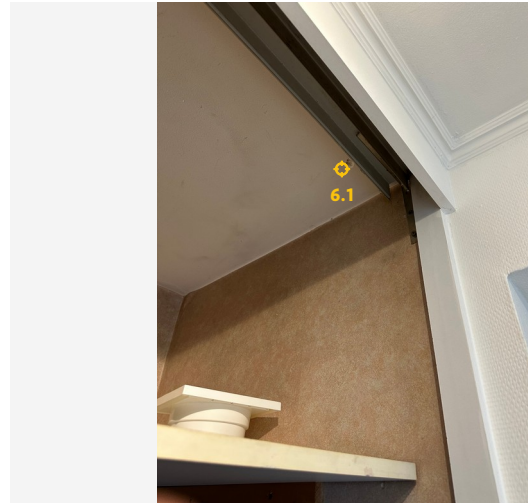
## Fiche 6: plafondpleister

Geen asbest

| # | Type | Referentie | Resultaat |
|---|---|---|---|
| 6.1 | Mengmonster | 044 - 2 | Geen asbest |
