# Asbestinventarisatetest

Dorpstraat 26, 9260 Wichelen

Attestnummer : **20250430-000414.000**

Uitgegeven op : **30.04.2025**

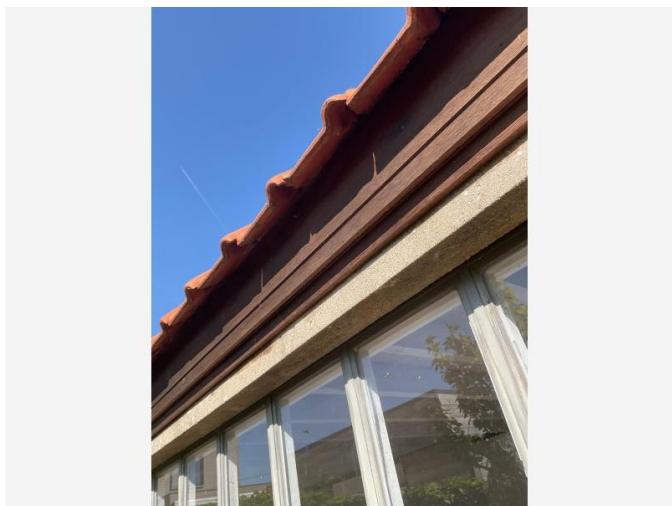
Vrije foto

Dit onderdak type is niet asbest verdacht. Deze zijn steekproefsgewijs vastgesteld en kunnen, indien de vaststelling dit niet toeliet, geen uitspraak doen over het volledige onderdak.

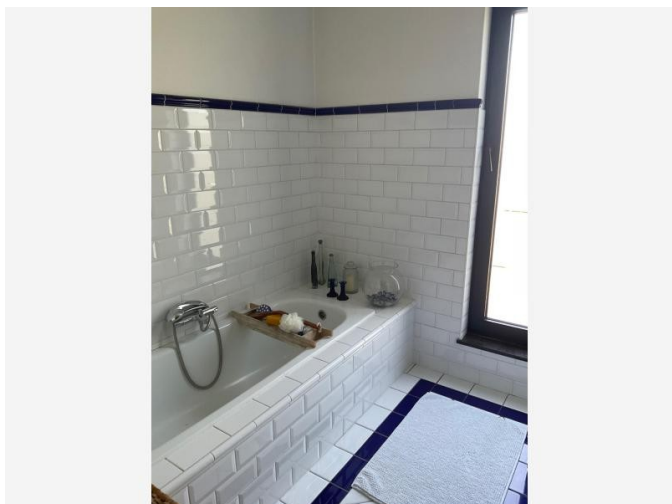
Vrije foto

Achter de tegels bevindt zich faiancelijm. Deze moet volgens het IP verplicht bemonsterd worden. Tijdens de inspectie heeft de inspecteur geen faiancelijm aangetroffen, maar heeft hij wel een sterk vermoeden dat zich deze achter de tegels bevindt. Let op bij werken aan deze plaatsen. Faiancelijm kon vroeger asbesthoudend zijn. Een bijkomend onderzoek is aangeraden indien er werken gepland zijn.

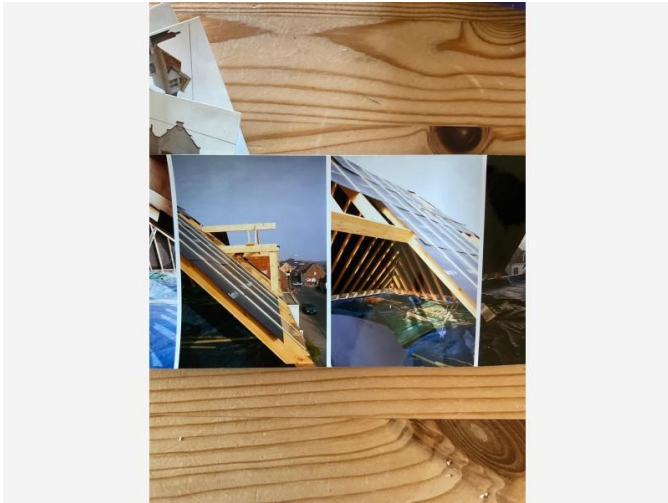
*Vrije foto*

Type onderdak is niet asbest verdacht

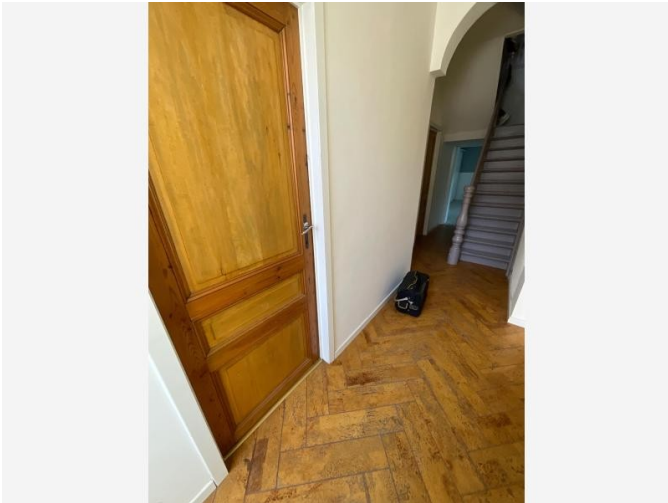
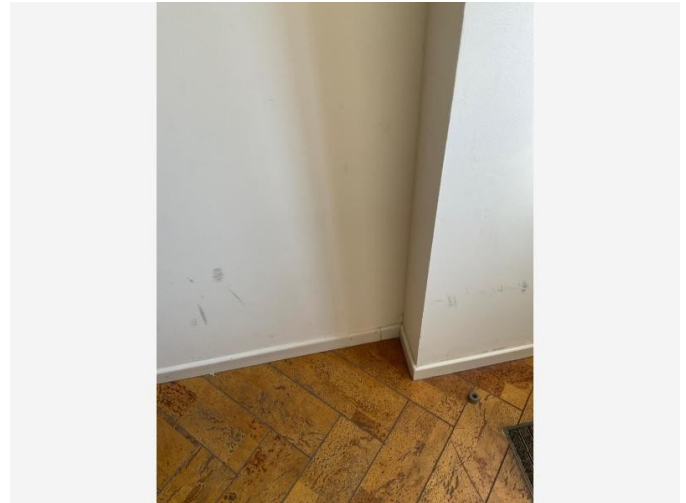
## Fiche 4: pleisterwerk wanden

### Conclusie

Geen asbest

| # | Type | Referentie | Resultaat |
|---|---|---|---|
| 4.1 | Mengmonster | mm01 | Geen asbest |
