# Asbestinventarisatattest

Moeistraat 45, 9830 Sint-Martens-Latem

Attestnummer : 20250516-000071.000

Uitgegeven op : 16.05.2025

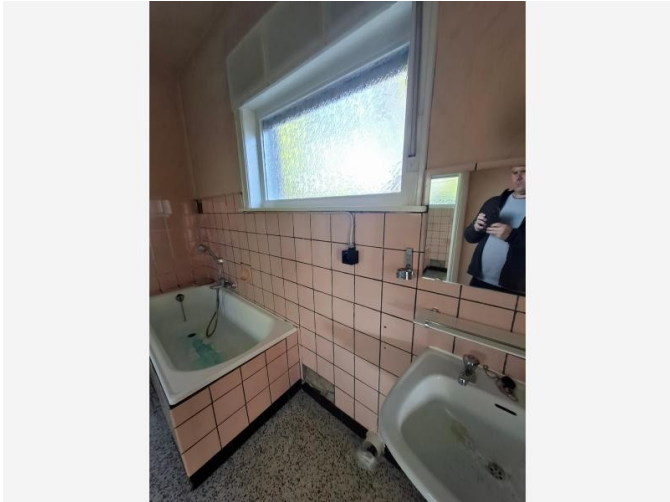
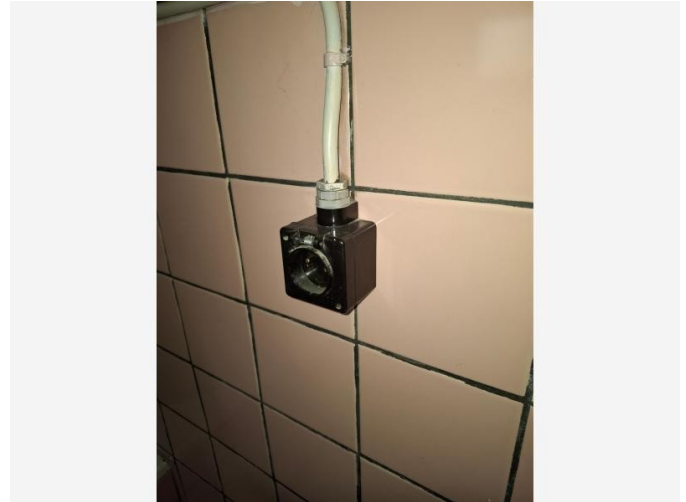
# Fiche 1: Bakeliet elektrische uitrusting: schakelaars, stopcontacten, armaturen

Asbestmateriaal

Het asbestmateriaal valt onder de mijlpaal van 2040.

Zorgvuldig beheren

| Eindbeoordeling materiaalrisico | Laag materiaalrisico en/of verlaagde kans op vezelvrijgave |

| Gebondenheid | Categorie 1: hechtgebonden in oorsprong |
| Asbestsoort (vezeltype) | Crocidoliet aanwezig |
| Asbestconcentratie | Laag (< 50%) |
| Afschermingsgraad van het gehele materiaal | Geheel of deels (ook) vrij aan de binnenlucht |
| Toestand van het materiaal | Onbeschadigd, niet verweerd |

| Beschrijving | Bakeliet elektrische uitrusting: schakelaars, stopcontacten, armaturen |

- Zorg voor een veilig beheer. Vermijd het beschadigen van het asbestmateriaal. Controleer de toestand jaarlijks op wijzigingen.

- Eenvoudige handelingen: mag via doe-het-zelf of door werknemer(s) met opleidingsattest eenvoudige handelingen  
In het kader van een niet-destructief onderzoek kon geen staalname worden genomen van het materiaal.  
Indien de aanwezigheid van asbest is aangetoond dient het bakeliet zorgvuldig te worden losgeschroeft en afgevoerd te worden in zakken bestemd voor asbesthoudend afval. de uitvoerder dient minimaal wegwerphandschoenen en een mondmasker type FFP3 of hoger te dragen

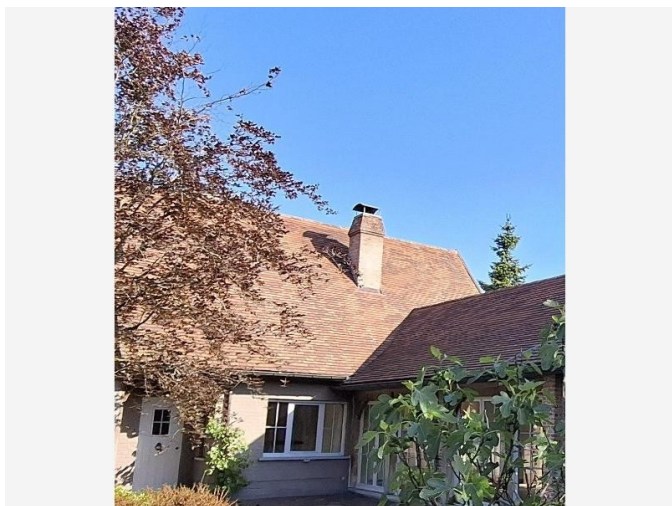
*Situeringsfoto*

**Reden:** Het te onderzoeken materiaal situeert zich hoger dan 3,50 m te rekenen vanaf een veilige ondergrond

**Uitleg van de asbestdeskundige:** Middellange termijn: de opdrachtgever heeft geen veilig klimmateriaal ter beschikking om de binnenkant van de schouwen te inspecteren vanaf het dak. Het is trouwens niet zeker of de schouwpotten weldegelijk inspecteerbaar zijn in de schouwen.

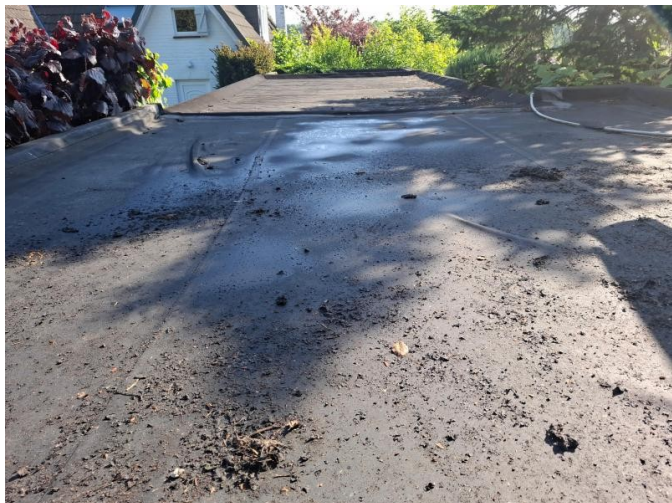
## Fiche 3: Oude roofing onder nieuwe dakdichting garage/tuin

Het platte dak is duidelijk vernieuwd, doch gezien het niet-destructieve karakter van dit onderzoek kon geen staalname afgenomen worden en kan hier dus ook geen uitsluitel gegeven worden of de oude roofing zich al dan niet nog onder de nieuwe dakbedekking bevindt...

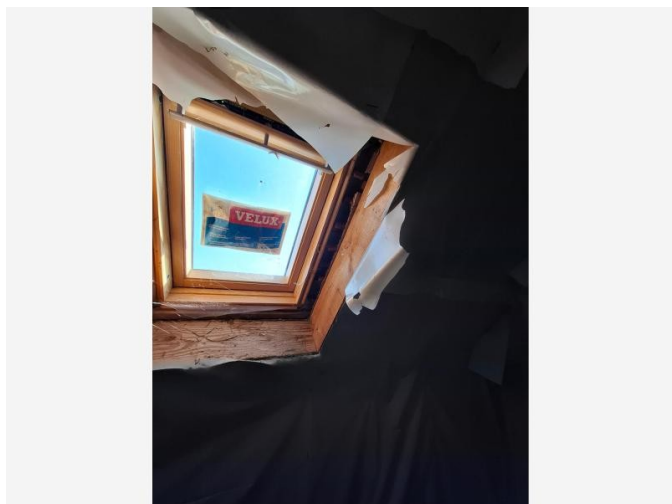
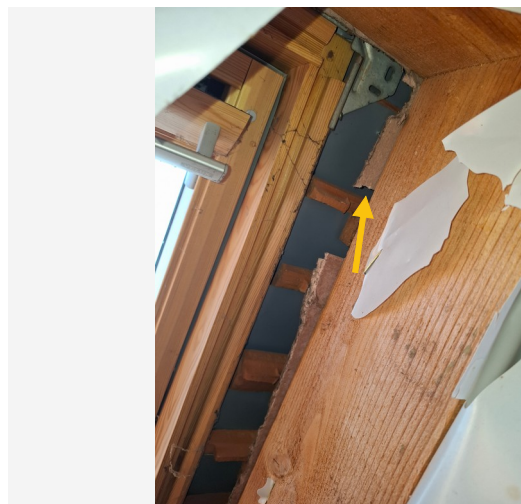
Geen asbest

| # | Type | Referentie | Resultaat |
|---|---|---|---|
| 4.1 | Puntmonster | P3 | Geen asbest |

| Beschrijving | P3 - Menuiserie onderdak hellend dak woning |

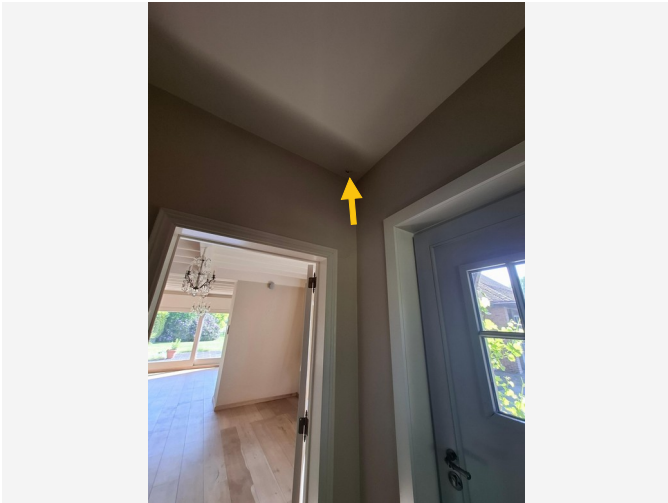
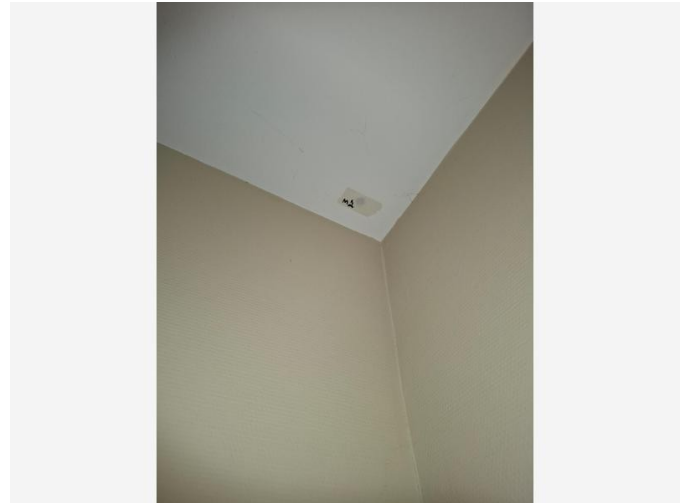
## Fiche 5: M2 - Pleisterwerk plafond

Geen asbest

| # | Type | Referentie | Resultaat |
|---|---|---|---|
| 5.1 | Mengmonster | M2 | Geen asbest |

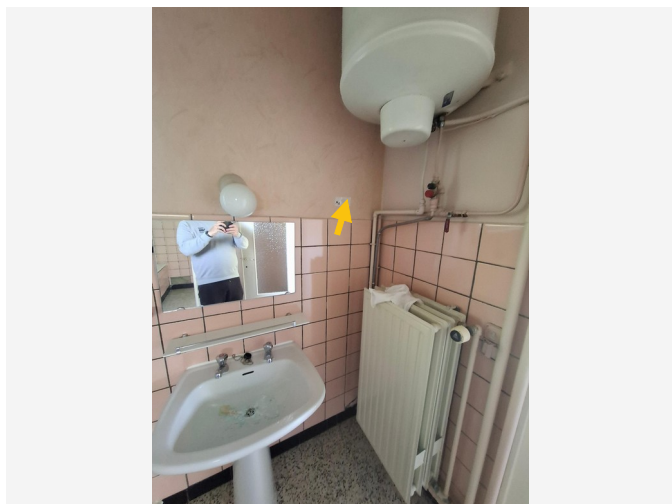
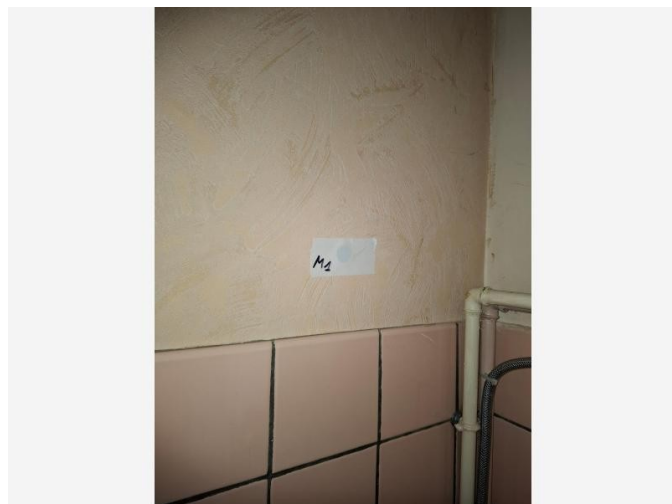
## Fiche 6: M1 - Pleisterwerk muur

Geen asbest

| # | Type | Referentie | Resultaat |
|---|---|---|---|
| 6.1 | Mengmonster | M1 | Geen asbest |
