# Asbestinventarisatetest

Heirweg 46, 9180 Lokeren

Attestnummer : 20250429-000199.001

Uitgegeven op : 29.04.2025

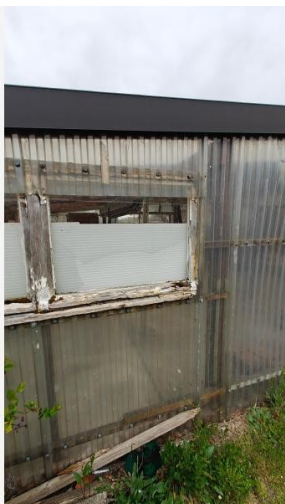
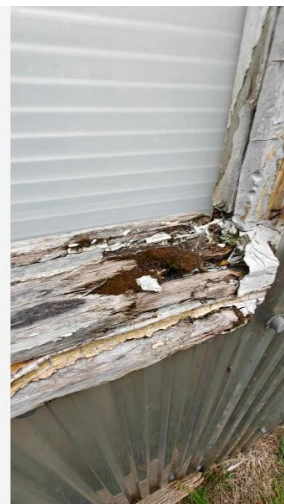
| Eindbeoordeling materiaalarisico | Verhoogd materiaalarisico en/of verhoogde kans op vezelvrijgave |

| Toestand van het materiaal | Matig beschadigd, matig verweerd |

| # | Type | Referentie | Resultaat |
|---|---|---|---|
| 1.1 | Puntmonster | 6 | Chrysotiel |

| Beschrijving | mastiek houten ramen |

Verwijderen

- Verwijder dit asbestmateriaal zo snel mogelijk. Volg de toestand goed op.

- Eenvoudige handelingen: mag via doe-het-zelf of door werknemer(s) met opleidingsattest eenvoudige handelingen  
Deze toepassing kan door een aannemer die over een opleidingsattest eenvoudige handelingen beschikt of door een particulier (doe-het-zelf), verwijderd worden indien er geen verhoogd risico op vrijgave van asbestvezels (max. concentratie 0,01 vezels/cm<sup>3</sup> - CODEX Art. VI.3-54) ontstaat en de toepassing voorafgaand wordt gefixeerd/bevochtigd; de individuele elementen zonder machinale werktuigen en zonder breken of gooien een voor een losgemaakt worden; en ten slotte in gesloten verpakking weggevoerd worden naar een erkend afvalpunt (recyclagepark).

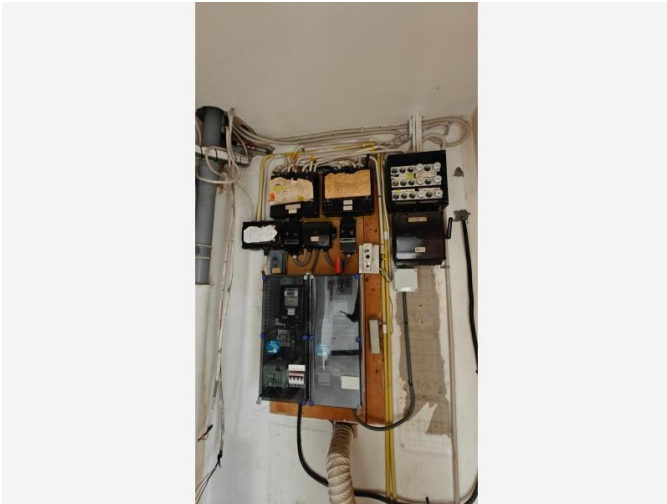
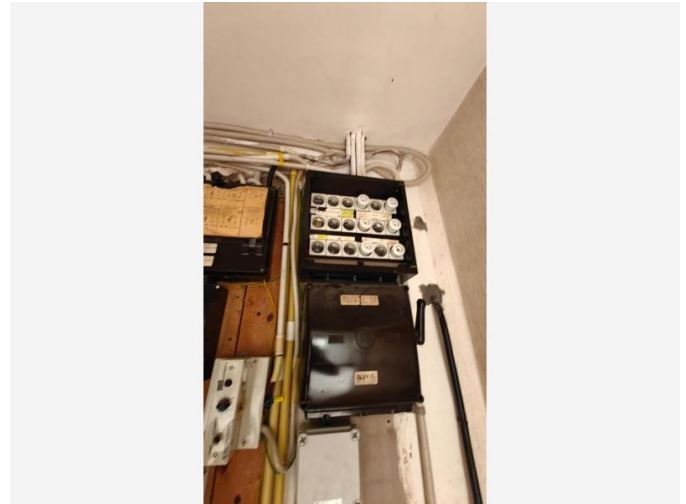
| Eindbeoordeling materiaalrisico | Laag materiaalrisico en/of verlaagde kans op vezelvrijgave |

| Toestand van het materiaal | Onbeschadigd, niet verweerd |

| Beschrijving | bakeliet |

Zorgvuldig beheren

- Zorg voor een veilig beheer. Vermijd het beschadigen van het asbestmateriaal. Controleer de toestand jaarlijks op wijzigingen.
- Voer bijkomende staalname(s) uit.

- Eenvoudige handelingen: mag via doe-het-zelf of door werknemer(s) met opleidingsattest eenvoudige handelingen  
Bakelietelementen met laag percentage asbest die niet beschadigd zijn.

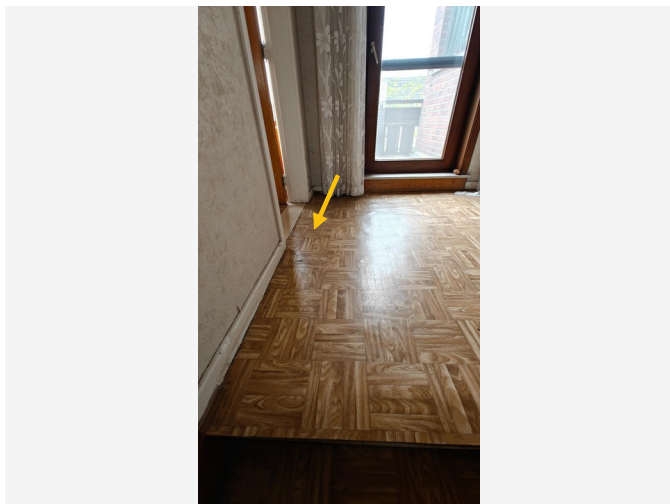
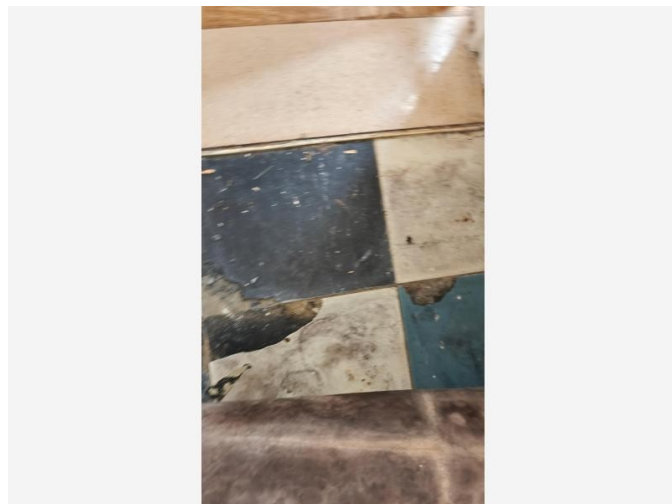
| Eindbeoordeling materiaalarisico | Laag materiaalarisico en/of verlaagde kans op vezelvrijgave |

| Toestand van het materiaal | Licht beschadigd, licht verweerd. Intact calciumsilicaatmateriaal of categorie III 'gebondenheid' |

| # | Type | Referentie | Resultaat |
|---|---|---|---|
| 3.1 | Mengmonster | 4 | Chrysotiel |

| Beschrijving | colovinyl tegels |
| Opmerking | afmetingen/gewichten zijn een indicatief.<br>Tegel zit onder het bestaande vloerzeil. |

Zorgvuldig beheren

- Zorg voor een veilig beheer. Vermijd het beschadigen van het asbestmateriaal. Controleer de toestand jaarlijks op wijzigingen.

- Hermetische zone (erkend asbestverwijderaar)  
Hermetische zone (erkend asbestverwijderaar)

Doordat de vloerzeilen verlijmd zijn is dit niet het geval en zullen asbestvezels vrijkomen bij verwijdering.

Hiervoor is hermetische zone nodig. Dit moet uitgevoerd worden door erkende firma.

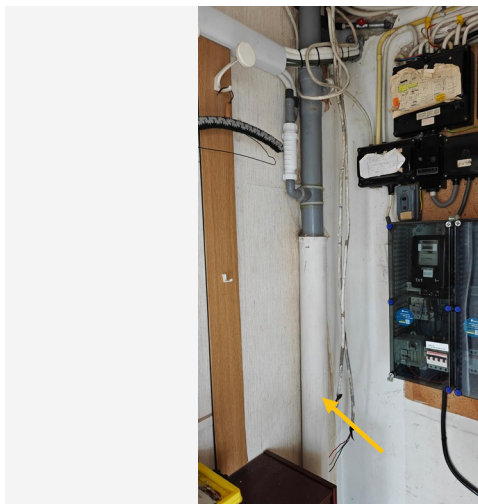
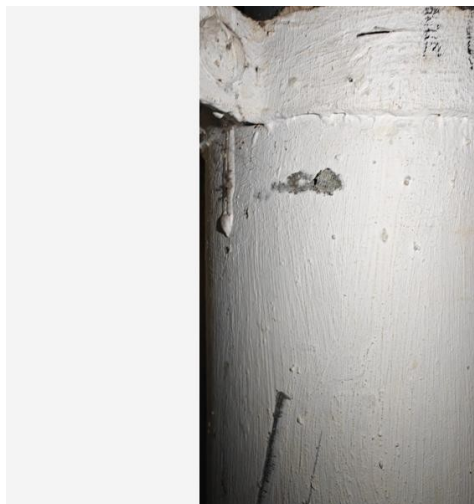
| Eindbeoordeling materiaalrisico | Laag materiaalrisico en/of verlaagde kans op vezelvrijgave |

| Toestand van het materiaal | Onbeschadigd, niet verweerd |

| Beschrijving | afvoerbuīs |

Zorgvuldig beheren

- Zorg voor een veilig beheer. Vermijd het beschadigen van het asbestmateriaal. Controleer de toestand jaarlijks op wijzigingen.

- Eenvoudige handelingen: mag via doe-het-zelf of door werknemer(s) met opleidingsattest eenvoudige handelingen  
Deze toepassing kan door een aannemer die over een opleidingsattest eenvoudige handelingen beschikt of door een particulier (doe-het-zelf), verwijderd worden. Indien de buis bij grondige renovatiewerken vrijkomt kan voorzichtig losgebeiteld worden, extra bevochtigen om stof te voorkomen. Erna voorzichtig asbesthoudende buis in zijn geheel verwijderen. Niet gooien en geen storkokers gebruiken. De nodige PBMs (mondmasker ffp3, handschoenen, overschoenen en tyvec (type Cat III, type 5 en 6)).

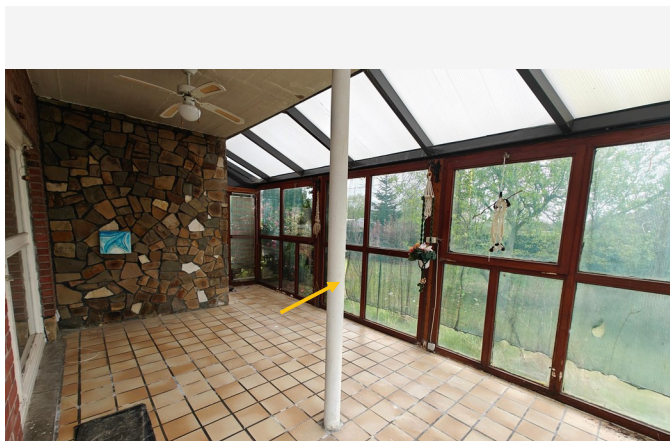
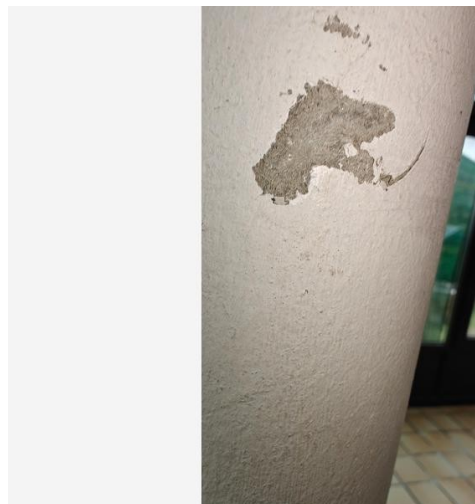
| Eindbeoordeling materiaalrisico | Laag materiaalrisico en/of verlaagde kans op vezelvrijgave |

| Toestand van het materiaal | Onbeschadigd, niet verweerd |

| Beschrijving | paal (stabiliteit) |

Zorgvuldig beheren

- Zorg voor een veilig beheer. Vermijd het beschadigen van het asbestmateriaal. Controleer de toestand jaarlijks op wijzigingen.
- Voer bijkomende staalname(s) uit.

- Eenvoudige handelingen: enkel door erkend asbestverwijderaar  
Eenvoudige handelingen: mag via doe-het-zelf of door werknemer(s) met opleidingsattesteenvoudige handelingen. De paal kan voorzichtig losgebeiteld worden, extra bevochtigen om stof te voorkomen. Erna voorzichtig asbesthoudende palen 1 voor 1 en in hun geheel verwijderen. Niet gooien en geen stortkokers gebruiken. De nodige PBMs (mondmasker ffp3, handschoenen, overschoenen en tyvec(type Cat III,type 5 en 6))

Doordat dit steunpalen zijn: laten uitvoeren door erkend aannemer.

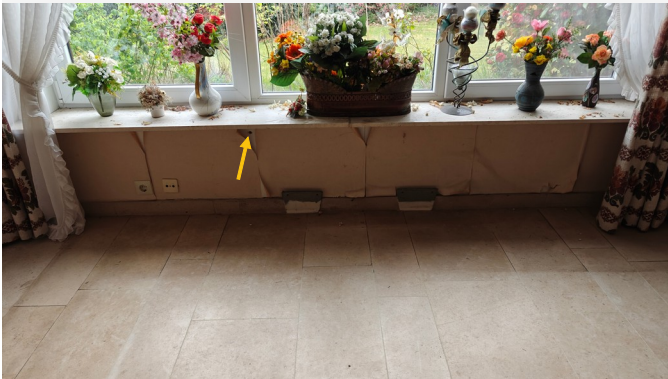
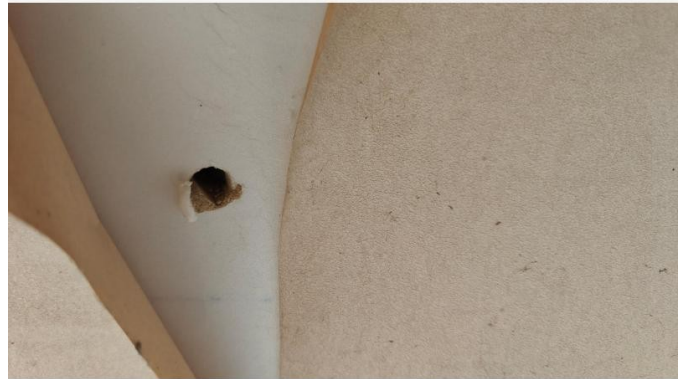
## Fiche 9: pleisterwerk muur

Geen asbest

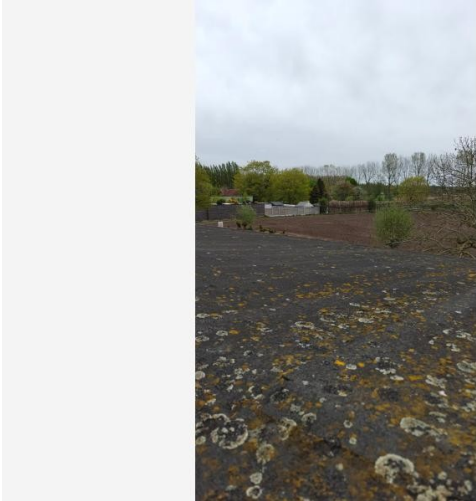
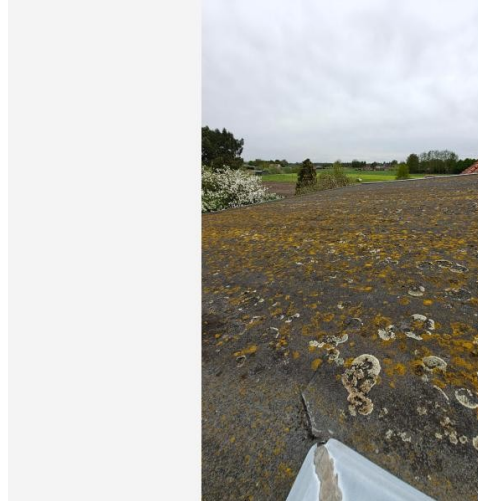
## Fiche 10: roofing plat dak

Geen asbest

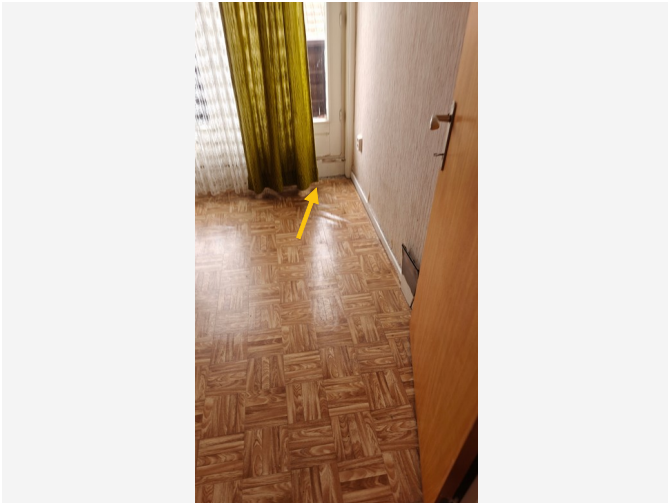
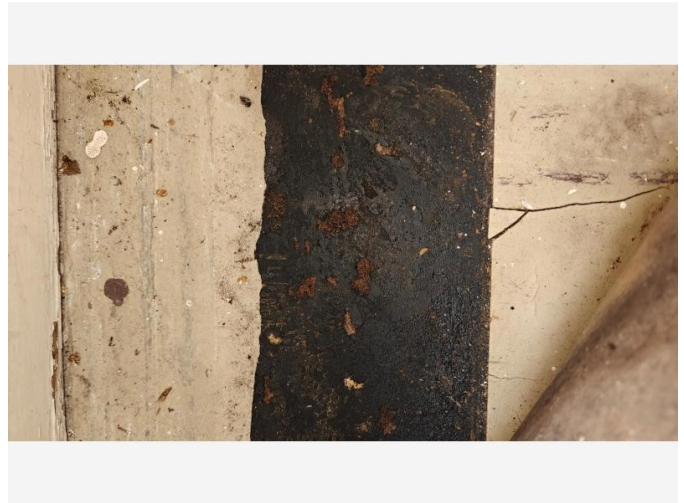
## Fiche 11: zwarte lijmlaag

Geen asbest

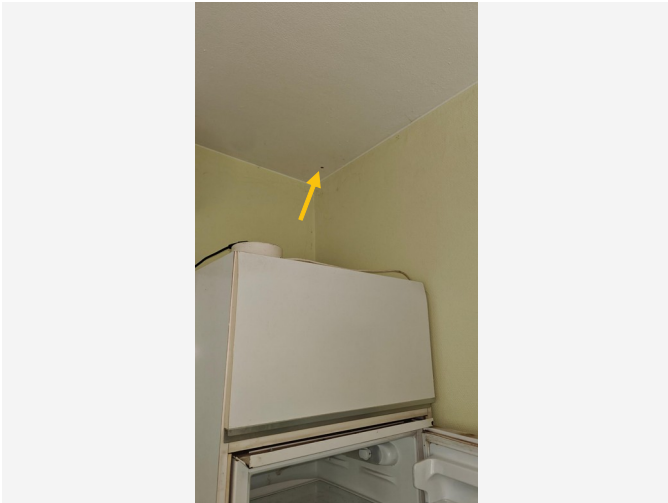
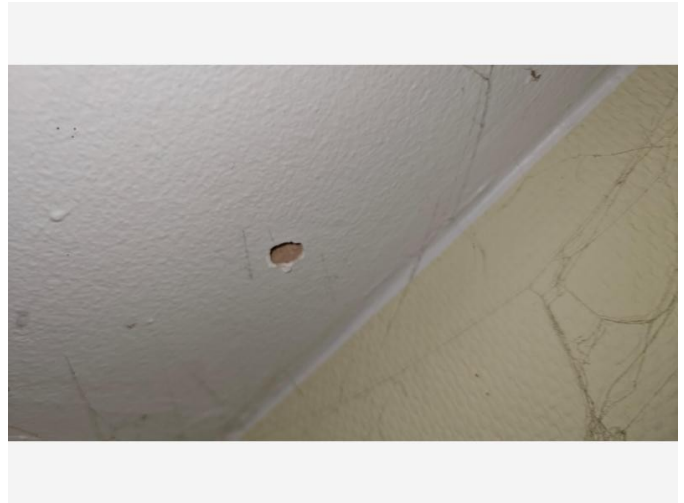
## Fiche 12: pleisterwerk plafond

Geen asbest
