Asbestinventarisatetest

23045B0154/00K002 - Nieuwstraat 45 - 47 Londerzeel

Attestnummer : 20241208-000039.000

Uitgegeven op : 08.12.2024

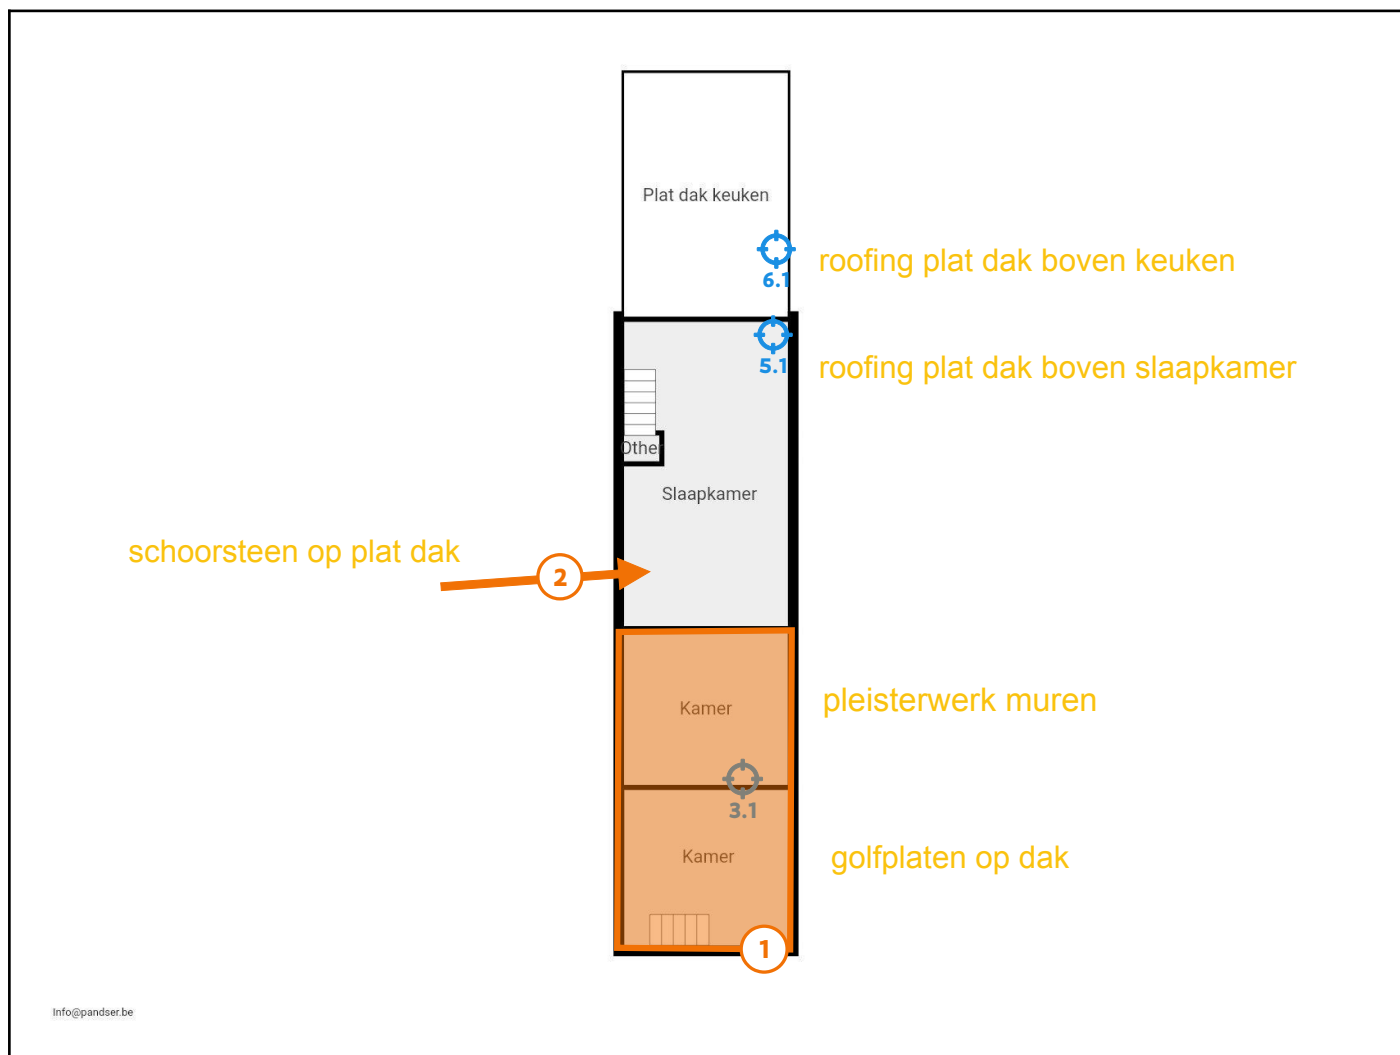
Plan 1.2: +1

Beschrijving	Type	Actie
1. golfplaten op dak	Asbestmateriaal	Verwijderen
2. schoorsteen in asbestcement	Asbestmateriaal	Verwijderen
3. pleisterwerk muren	Geen asbest	-
3.1 Code: 041224C1	Mengmonster	-
5. roofing plat dak boven slaapkamer	Geen asbest	-
5.1 Code: 041224C4	Puntmonster	-
6. roofing plat dak boven keuken	Geen asbest	-

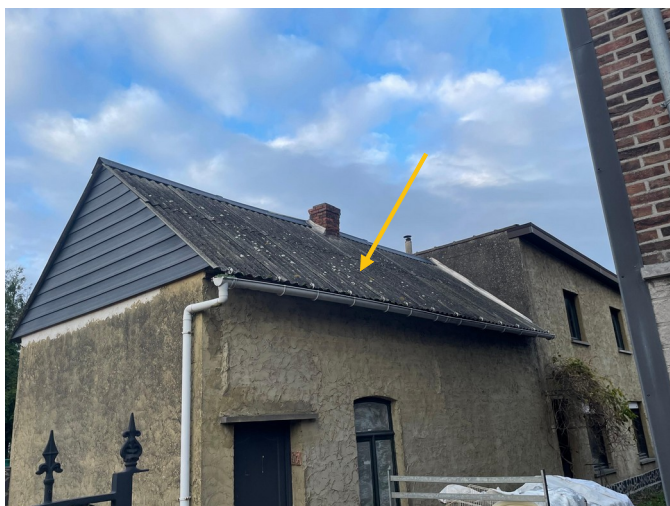
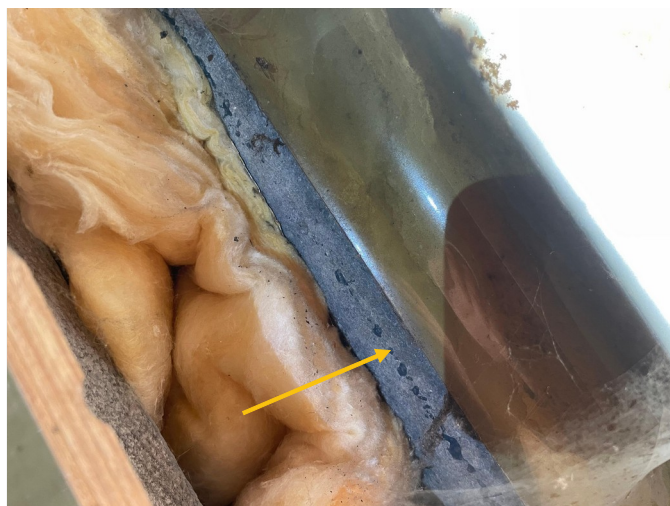
Het asbestmateriaal valt onder de mijlpaal van 2034.

Verwijderen

Eindbeoordeling materiaalrisico	Verhoogd materiaalrisico en/of verhoogde kans op vezelvrijgave
---------------------------------	--

Gebondenheid	Categorie 1: hechtgebonden in oorsprong
Asbestsoort (vezeltype)	Crocidoliet aanwezig
Asbestconcentratie	Laag (< 50%)
Afschermingsgraad van het gehele materiaal	Geheel of deels vrij aan de buitenlucht
Toestand van het materiaal	Matig beschadigd, matig verweerd

Beschrijving	golfplaten op dak
Omgeving	Buiten
Primaire drager	Schuin dak
Asbestmateriaal	Dak- en gevelbekleding - Golfplaat
Bindmiddel van asbestmateriaal	Cement
Gebondenheid op basis van bindmiddel	Hecht
Hoeveelheid (oppervlakte - aantal)	<ul style="list-style-type: none">• 35,00 m² - 1 stuk
Totale oppervlakte	35,00 m ²
Eenvoudig bereikbaar	Ja
Bevestigingswijze	<ul style="list-style-type: none">• Geschroefd
Identificatiemethode	Vaststelling zonder monstername
Destructieve handeling voor identificatie	Nee

- Verwijder dit asbestmateriaal zo snel mogelijk. Volg de toestand goed op.

- Eenvoudige handelingen: mag via doe-het-zelf of door werknemer(s) met opleidingsattest eenvoudige handelingen
De golfplaten mag men zelf verwijderen en afvoeren naar het containerpark. Contacteer het containerpark om te weten hoe deze moeten worden aangeleverd. Draag steeds beschermingskledij en een mondkap om de golfplaten te verwijderen.

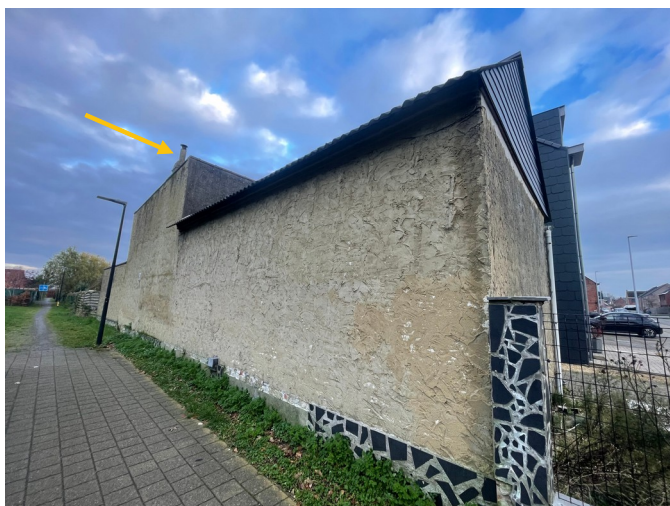
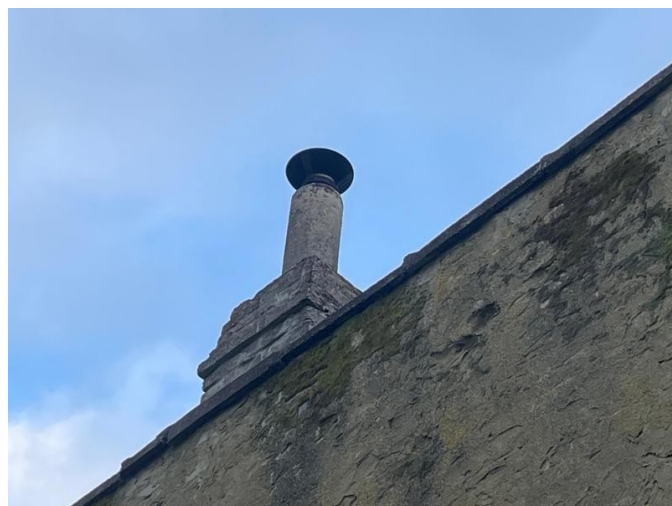
Het asbestmateriaal valt onder de mijlpaal van 2034.

Verwijderen

Eindbeoordeling materiaalrisico	Laag materiaalrisico en/of verlaagde kans op vezelvrijgave
---------------------------------	--

Gebondenheid	Categorie 1: hechtgebonden in oorsprong
Asbestsoort (vezeltype)	Crocidoliet aanwezig
Asbestconcentratie	Laag (< 50%)
Afschermingsgraad van het gehele materiaal	Geheel of deels vrij aan de buitenlucht
Toestand van het materiaal	Licht beschadigd, licht verweerd. Intact calciumsilicaatmateriaal of categorie III 'gebondenheid'

Beschrijving	schoorsteen in asbestcement
Omgeving	Buiten
Primaire drager	Schuin dak
Asbestmateriaal	Rookgaskanaal
Bindmiddel van asbestmateriaal	Cement
Gebondenheid op basis van bindmiddel	Hecht
Hoeveelheid (lengte - omtrek - dikte - aantal)	<ul style="list-style-type: none">• 1,00 m - 25,00 cm - 3,00 cm - 1 stuk
Totaal volume	0,008 m ³
Eenvoudig bereikbaar	Ja
Bevestigingswijze	<ul style="list-style-type: none">• Geklemd
Identificatiemethode	Vaststelling zonder monstername
Destructieve handeling voor identificatie	Nee
Opmerking	Het betreft de schoorsteen op het hoogste platte dak.

- Zorg voor een veilig beheer. Vermijd het beschadigen van het asbestmateriaal. Controleer de toestand jaarlijks op wijzigingen.

- Eenvoudige handelingen: mag via doe-het-zelf of door werknemer(s) met opleidingsattest eenvoudige handelingen
Deze toepassing mag zelf worden verwijderd, op voorwaarde dat de toepassing in zijn geheel blijft en niet beschadigd wordt. Voer de asbestcementen buis af naar het containerpark. Verpak deze luchtdicht in een doorzichtige plastic. Draag steeds de nodige beschermingskledij en mondmasker type fpp3 of beter.

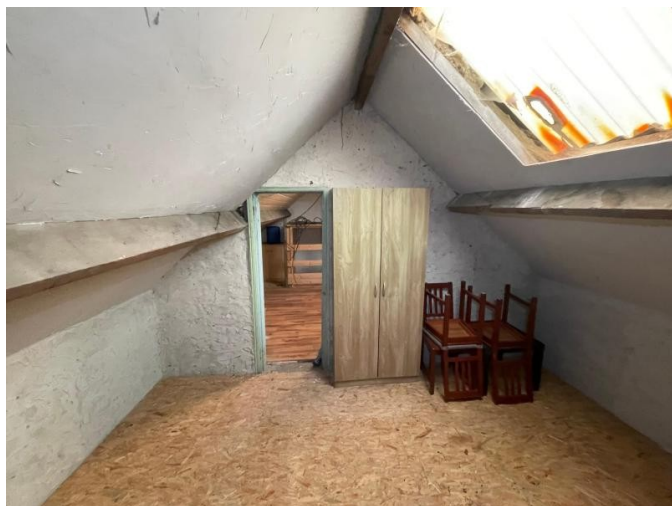
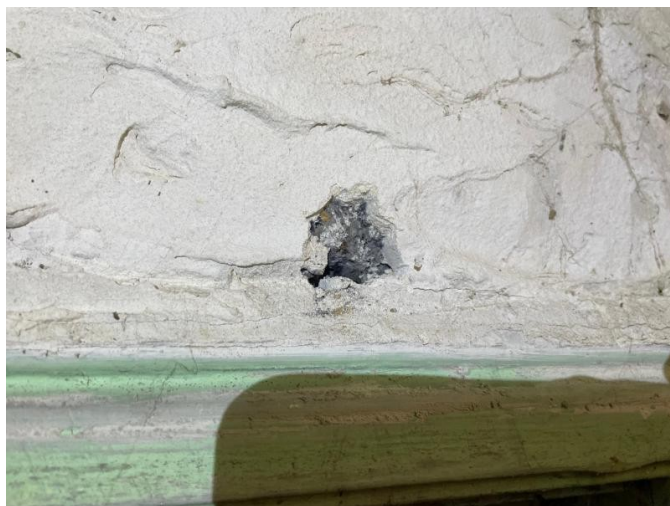
Fiche 3: pleisterwerk muren

Geen asbest

#	Type	Referentie	Resultaat
3.1	Mengmonster	041224C1	Geen asbest

Beschrijving	pleisterwerk muren
Omgeving	Binnen
Primaire drager	Binnenwand
Bindmiddel van materiaal	Gips - kalk
Gebondenheid op basis van bindmiddel	Niet-hechtgebonden
Hoeveelheid (oppervlakte - dikte - aantal)	• 85,00 m ² - 1,00 cm - 1 stuk
Totaal volume	0,85 m ³
Identificatiemethode	Vaststelling met monsternamen
Destructieve handeling voor identificatie	Nee
Opmerking	Op sommige plaatsen werd een gyproc of andere valse muur geplaatst. Het is mogelijk dat hierachter nog een andere toepassing zit die niet geïnspecteerd kon worden. In de badkamer is de opbouw van de valse muur zichtbaar. Hier is een bakstenen muur zichtbaar wat doet vermoeden dat er doorheen de woning geen pleisterwerk achter de valse muren zit.

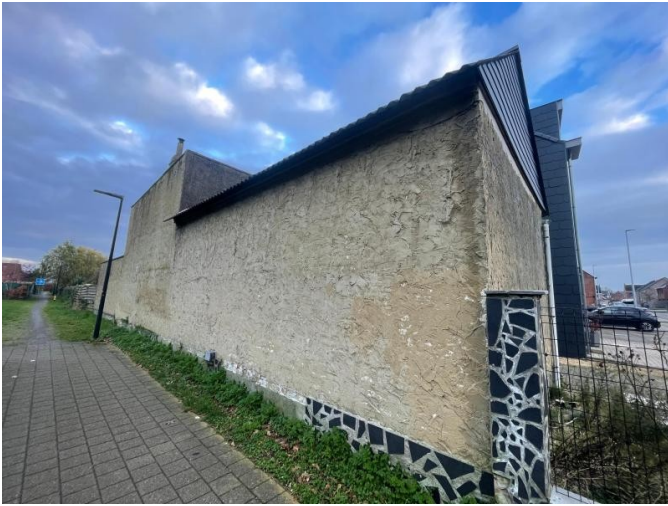
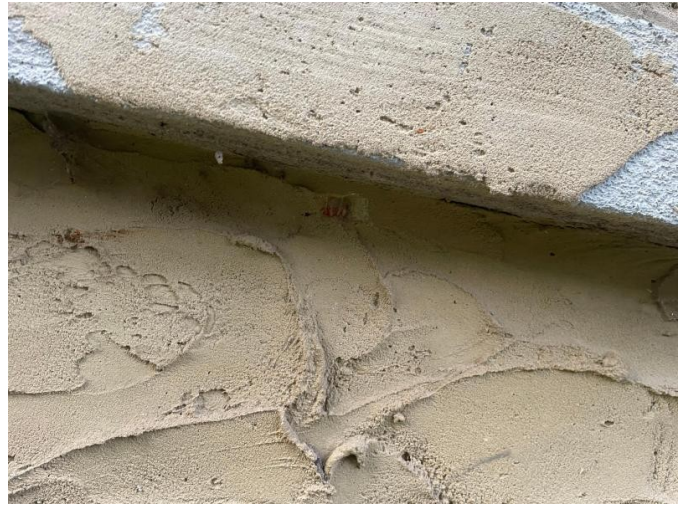
Fiche 4: crepi buitenmuren

Geen asbest

#	Type	Referentie	Resultaat
4.1	Mengmonster	041224C3	Geen asbest

Beschrijving	crepi buitenmuren
Omgeving	Buiten
Primaire drager	Wand buitenschil
Bindmiddel van materiaal	Cement
Gebondenheid op basis van bindmiddel	Hecht
Hoeveelheid (gewicht - aantal)	<ul style="list-style-type: none">• 500,00 kg - 1 stuk
Totaal gewicht	500,00 kg
Identificatiemethode	Vaststelling met monstername
Destructieve handeling voor identificatie	Nee
Opmerking	De hoeveelheid is een ruwe schatting. Het betreft de bezetting op de buitenmuur.

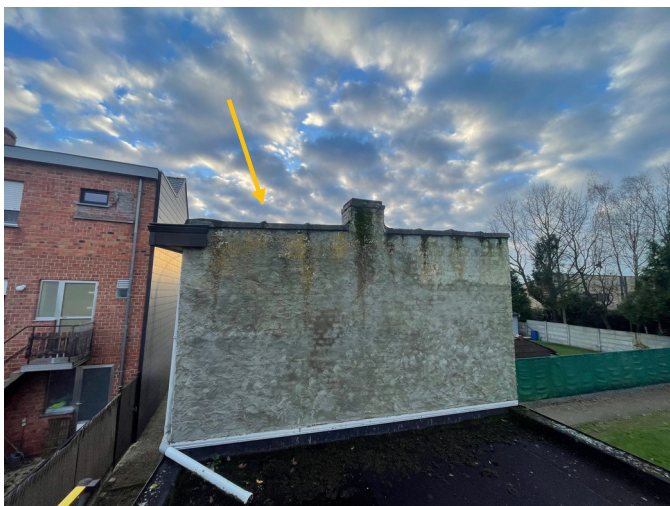
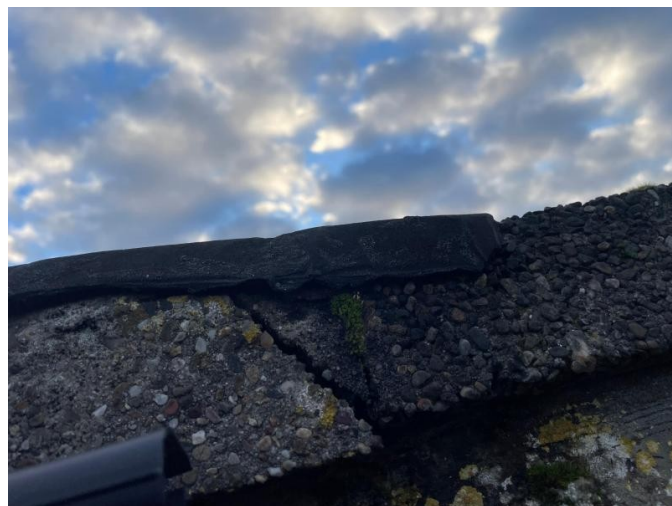
Geen asbest

#	Type	Referentie	Resultaat
5.1	Puntmonster	041224C4	Geen asbest

Beschrijving	roofing plat dak boven slaapkamer
Omgeving	Buiten
Primaire drager	Plat dak
Bindmiddel van materiaal	Bitumen (roofing, teer, asfalt)
Gebondenheid op basis van bindmiddel	Hecht
Hoeveelheid (oppervlakte - aantal)	<ul style="list-style-type: none">• 30,00 m² - 1 stuk
Totale oppervlakte	30,00 m ²
Identificatiemethode	Vaststelling met monsternamen
Destructieve handeling voor identificatie	Nee
Opmerking	Roofing op het hoogste dak boven de slaapkamer. Deze verschilt van de roofing op het plat dak van de keuken en werd daarom afzonderlijk bemonsterd.

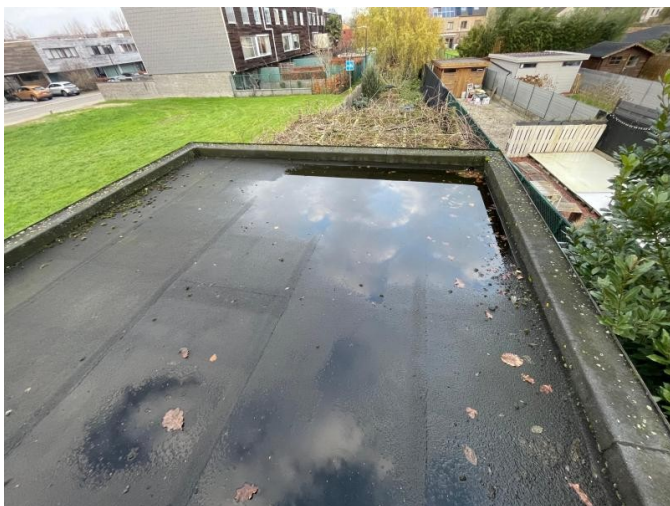
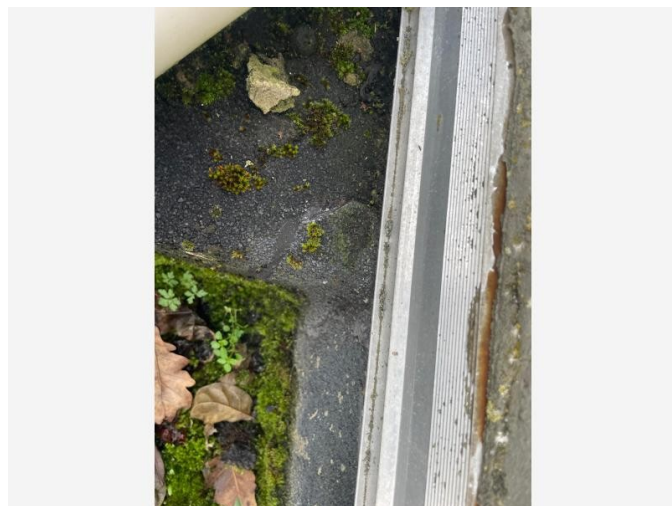
Fiche 6: roofing plat dak boven keuken

Geen asbest

#	Type	Referentie	Resultaat
6.1	Puntmonster	041224C5	Geen asbest

Beschrijving	roofing plat dak boven keuken
Omgeving	Buiten
Primaire drager	Plat dak
Bindmiddel van materiaal	Bitumen (roofing, teer, asfalt)
Gebondenheid op basis van bindmiddel	Hecht
Hoeveelheid (oppervlakte - aantal)	• 24,00 m ² - 1 stuk
Totale oppervlakte	24,00 m ²
Identificatiemethode	Vaststelling met monstername
Destructieve handeling voor identificatie	Nee
Opmerking	Roofing op het hoogste dak boven de keuken. Deze verschilt van de roofing op het bovenste platte dak en werd daarom afzonderlijk bemonsterd.

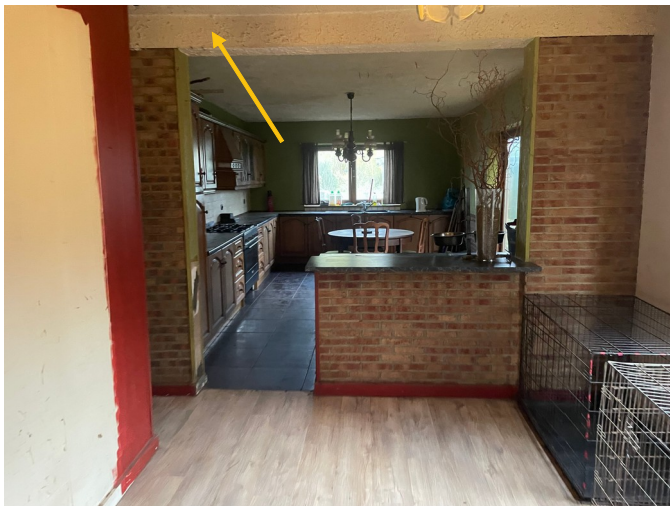
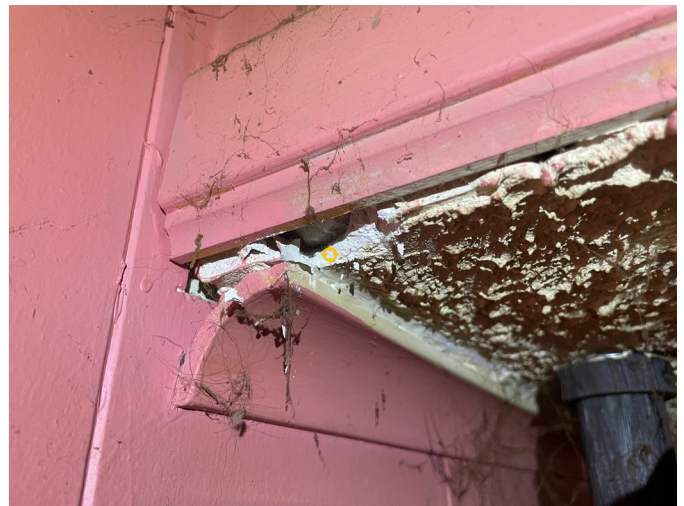
Fiche 7: gipsplaat plafond

Geen asbest

#	Type	Referentie	Resultaat
7.1	Puntmonster	041224C2	Geen asbest

Beschrijving	gipsplaat plafond
Omgeving	Binnen
Primaire drager	Plafond
Bindmiddel van materiaal	Gips - kalk
Gebondenheid op basis van bindmiddel	Niet-hechtgebonden
Hoeveelheid (gewicht - aantal)	• 50,00 kg - 1 stuk
Totaal gewicht	50,00 kg
Identificatiemethode	Vaststelling met monstername
Destructieve handeling voor identificatie	Nee
