# Asbestinventarisatattest

Londerzeelseweg 39, 1880 Kapelle-op-den-Bos

Attestnummer : 20250324-000214.000

**Niet-asbestveilig**

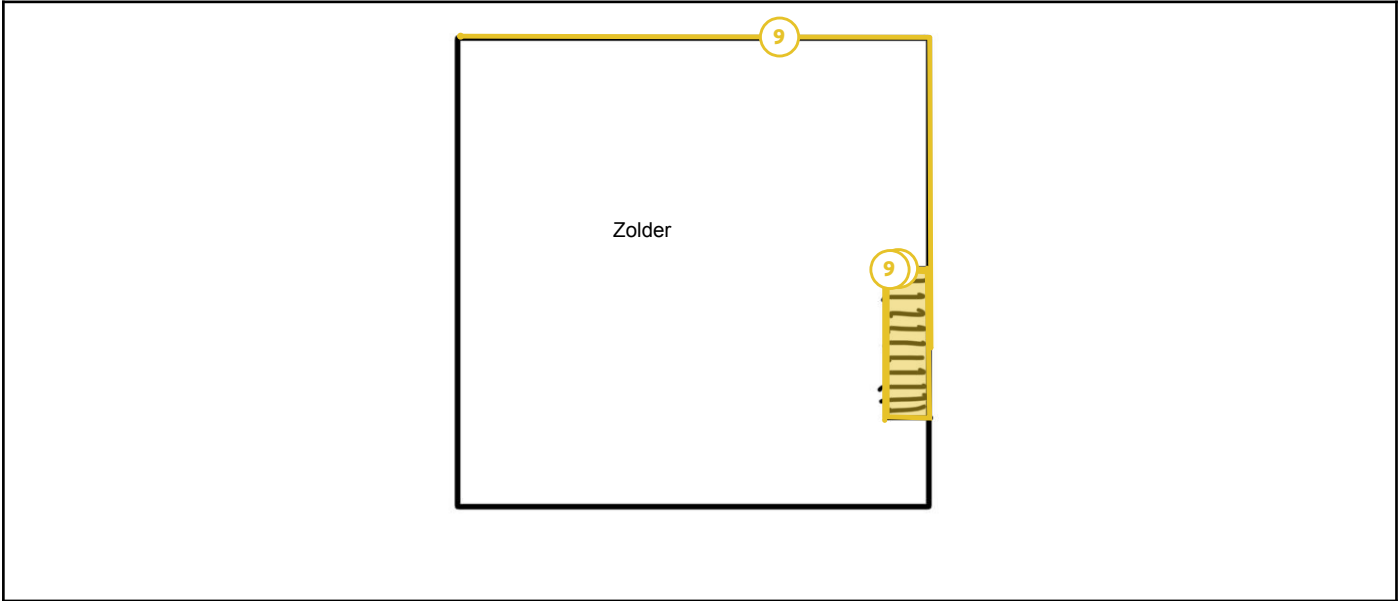
# Plan 1.5: Grondplan zolder

| Beschrijving | Type | Actie |
|---|---|---|
| 9. Platen tegen muren zolder en kelder | Asbestmateriaal | Zorgvuldig beheren |

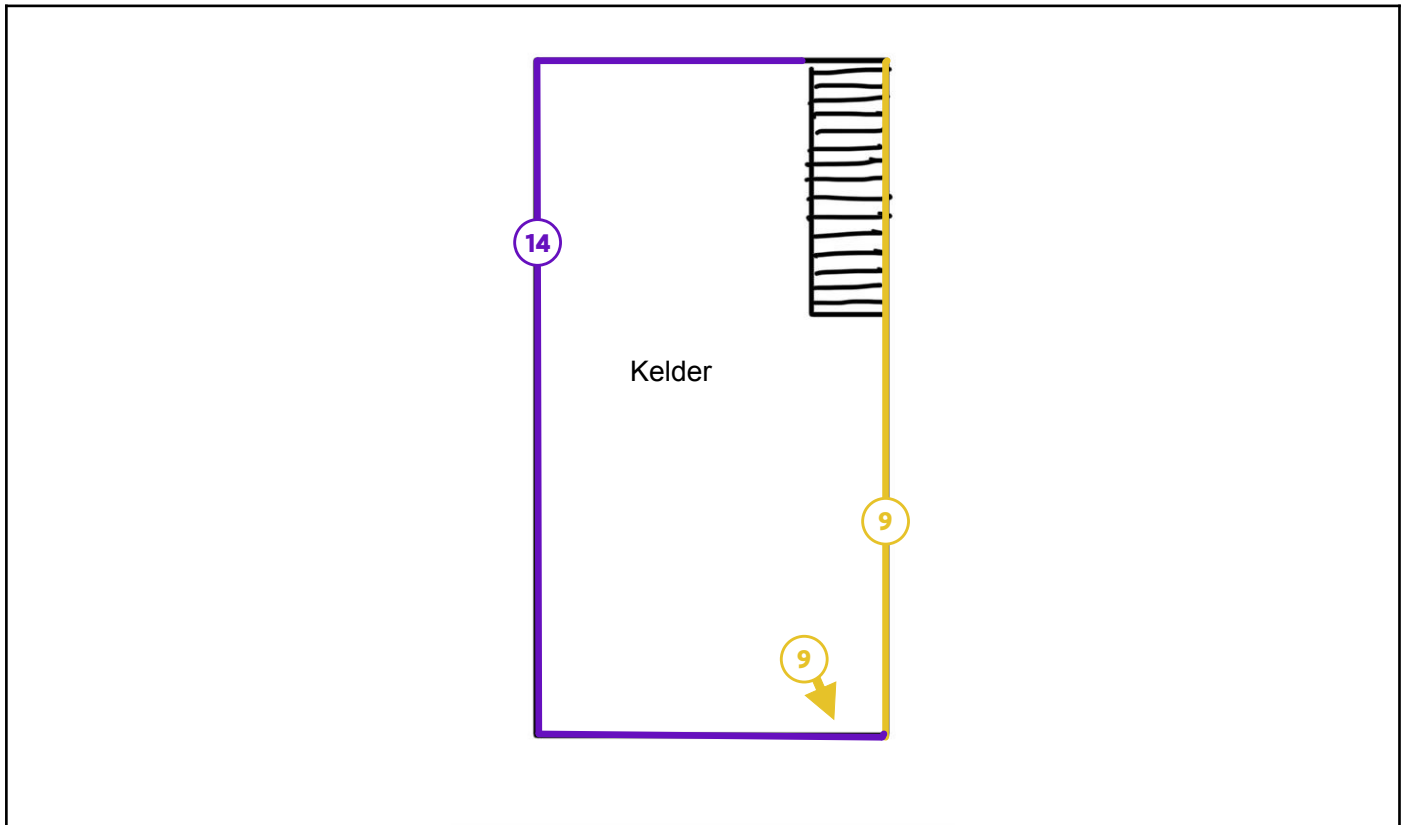
## Plan 1.6: Grondplan kelder

| Beschrijving | Type | Actie |
|---|---|---|
| 9. Platen tegen muren zolder en kelder | Asbestmateriaal | Zorgvuldig beheren |

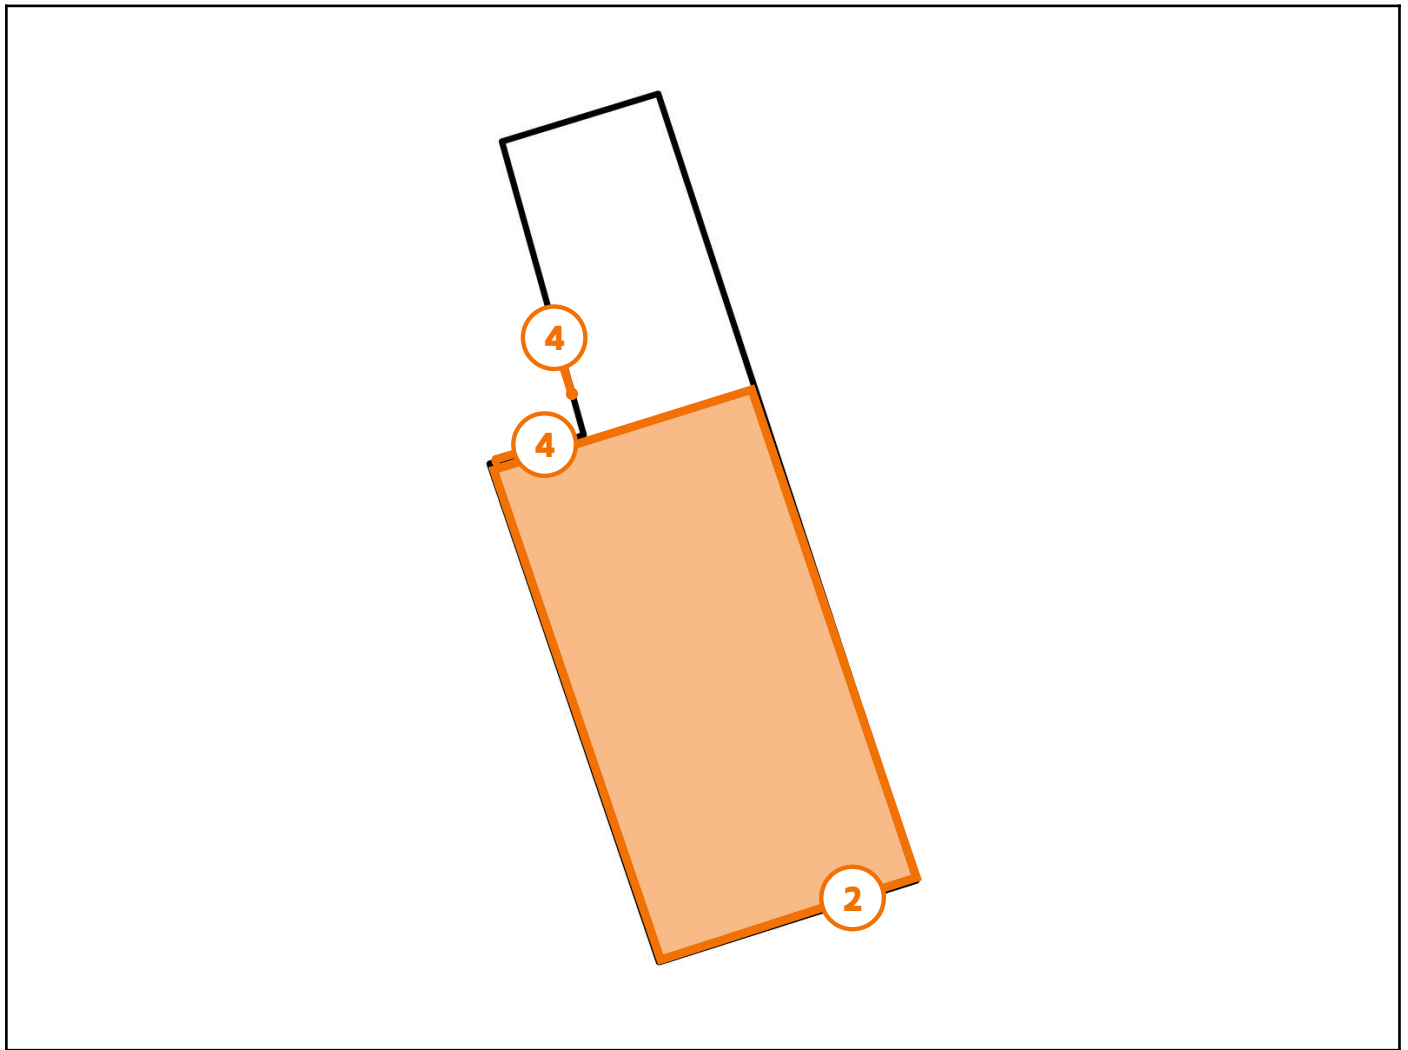
## Plan 1.7: Woning plan

| Beschrijving | Type | Actie |
|---|---|---|
| 2. Schuin dak woning | Asbestmateriaal | <a href="#">Verwijderen</a> |
| 4. Vensterbanken | Asbestmateriaal | <a href="#">Verwijderen</a> |

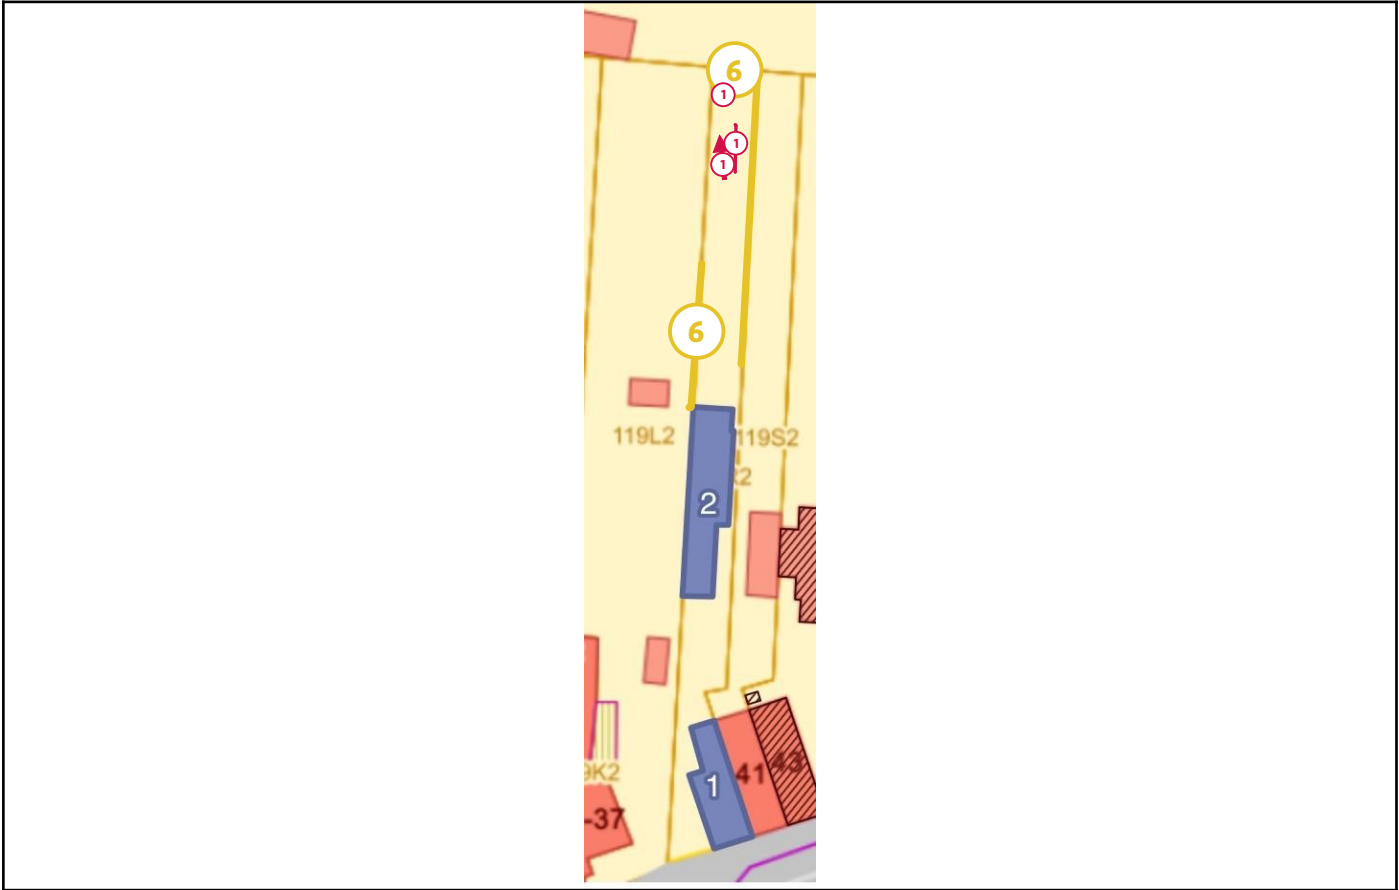
# Plan 1.10: Grondplan inspectie gebied

| Beschrijving | Type | Actie |
|---|---|---|
| 1. Asbestafval in tuin | Asbestmateriaal | Dringend verwijderen |
| 6. Afboording tuin | Asbestmateriaal | Zorgvuldig beheren |

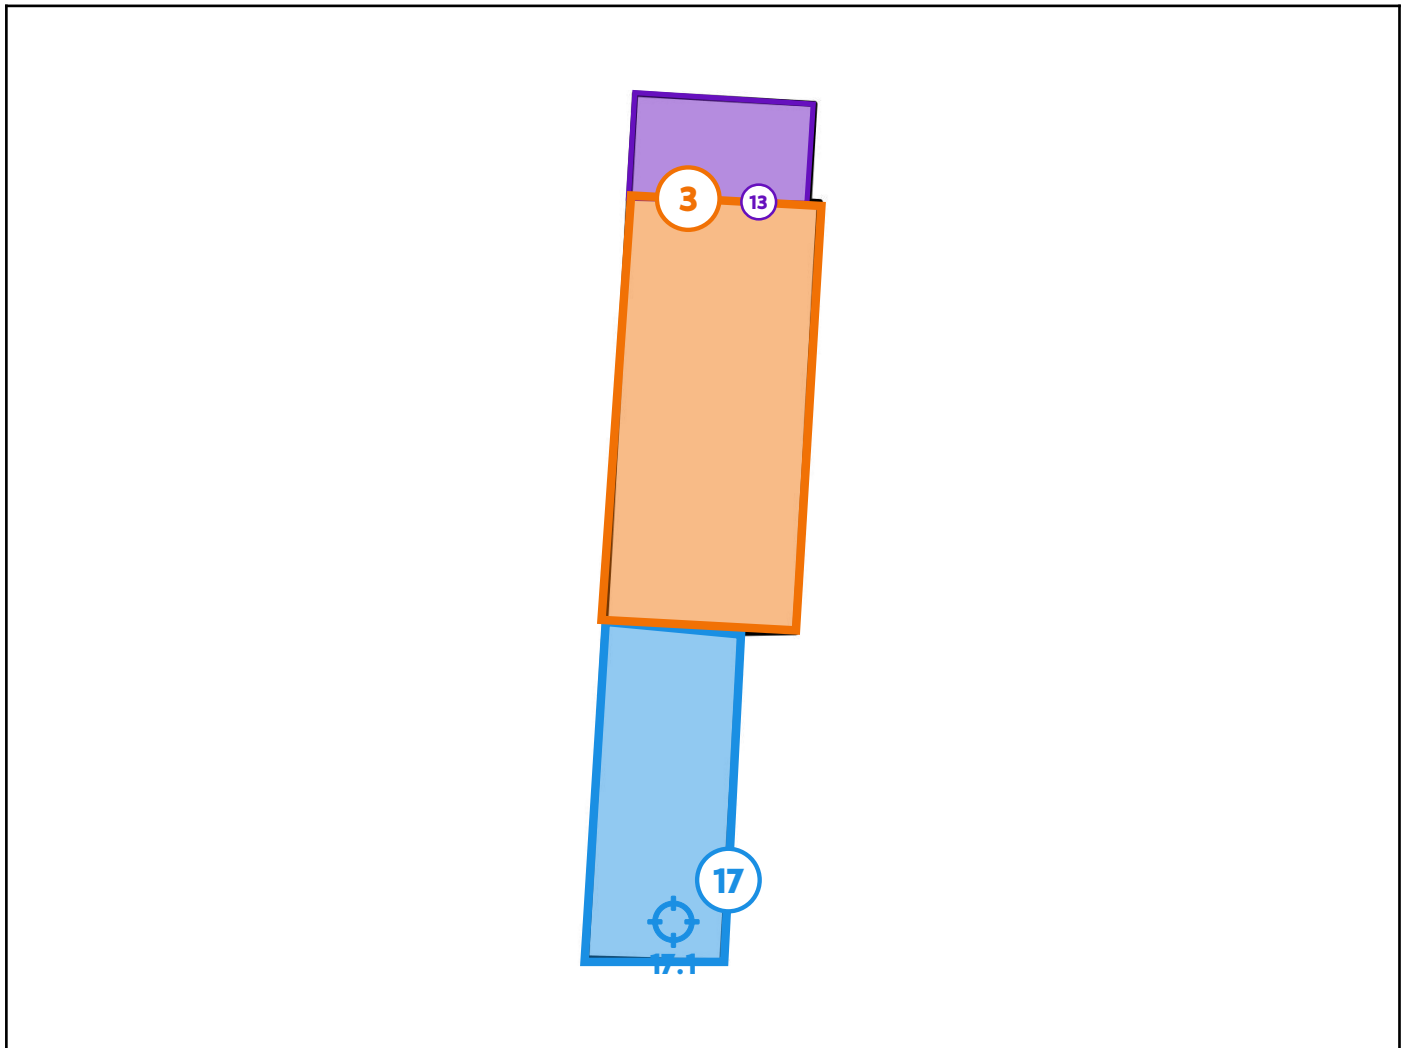
## Plan 2.1: Bijgebouw plan

| Beschrijving | Type | Actie |
|---|---|---|
| 3. Schuin dak bijgebouw | Asbestmateriaal | <a href="#">Verwijderen</a> |

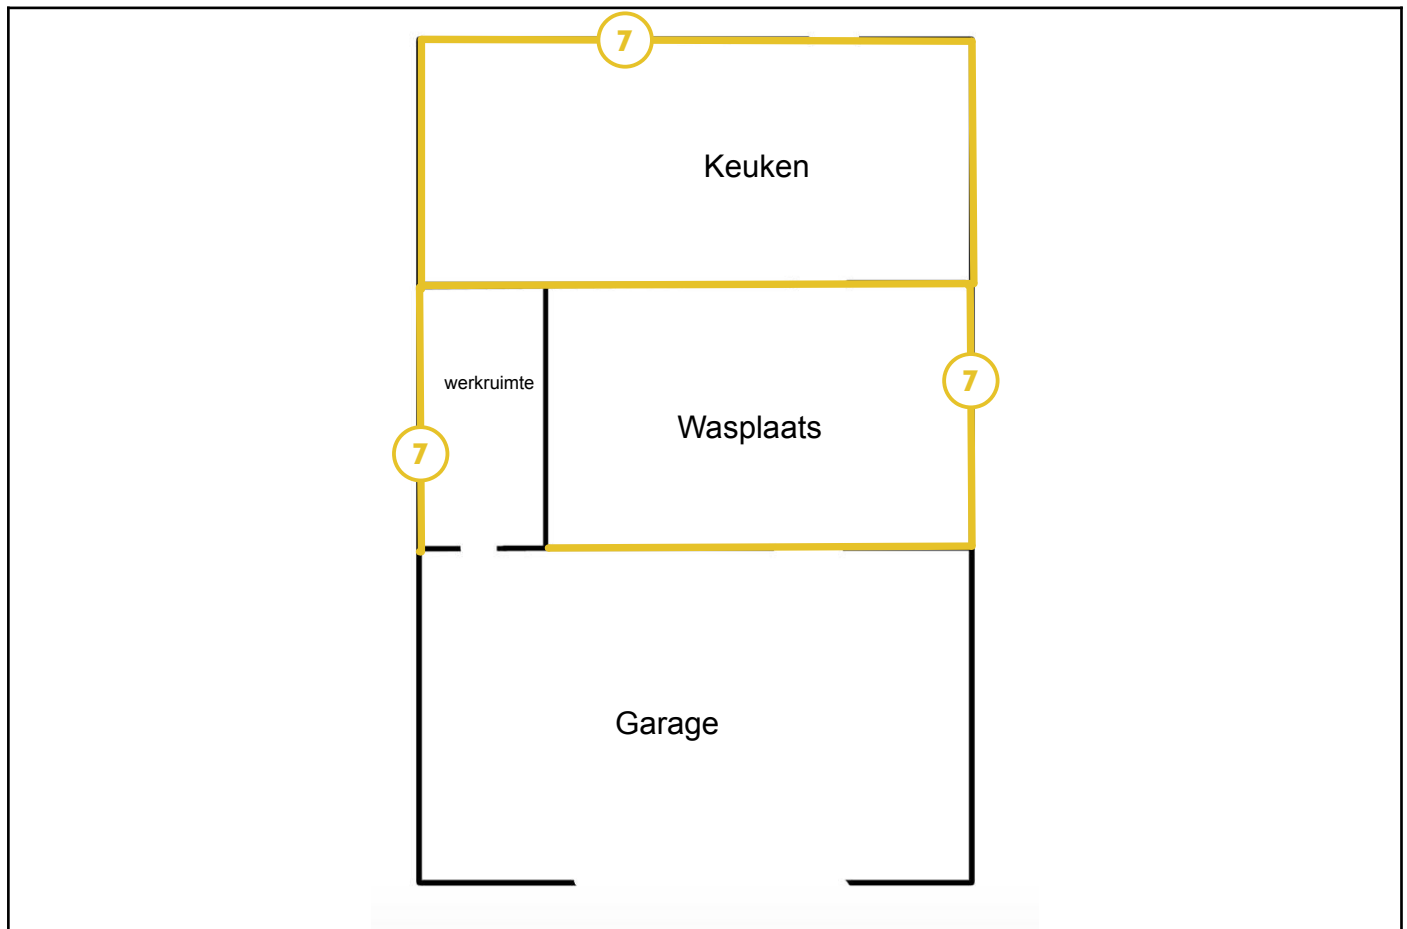
## Plan 2.2: Grondplan bijgebouw

| Beschrijving | Type | Actie |
|---|---|---|
| 7. Pleten tegen muren bijgebouw | Asbestmateriaal | Zorgvuldig beheren |

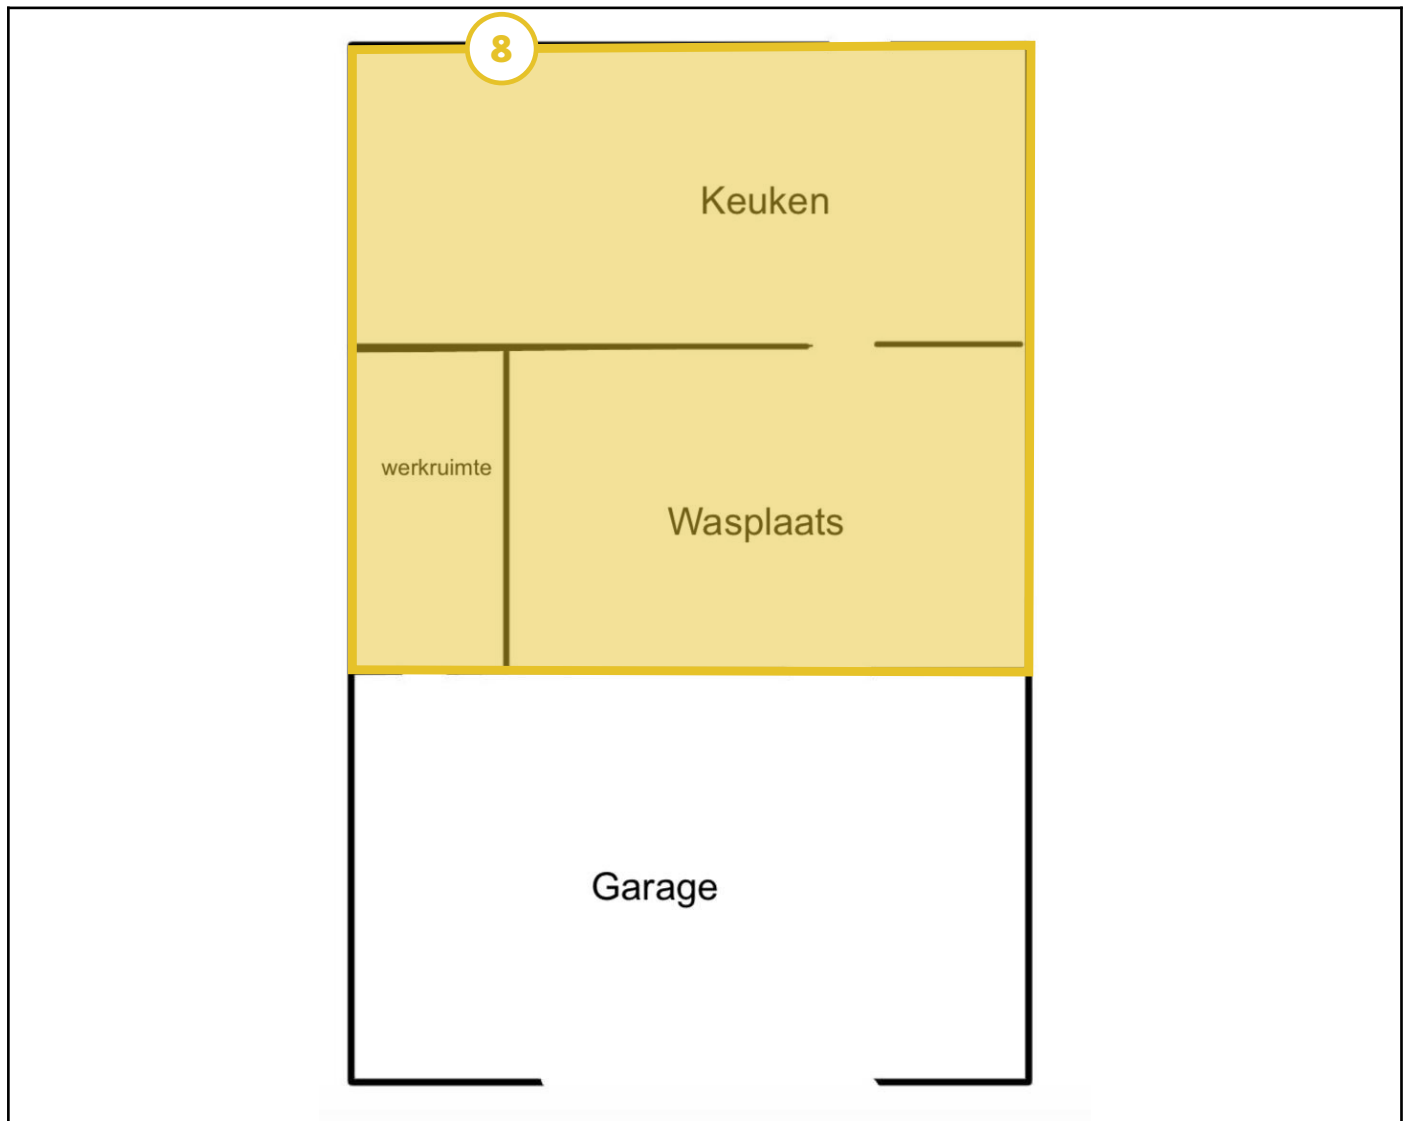
## Plan 2.3: Grondplan bijgebouw

| Beschrijving | Type | Actie |
|---|---|---|
| 8. Platen tegen plafond bijgebouw | Asbestmateriaal | Zorgvuldig beheren |

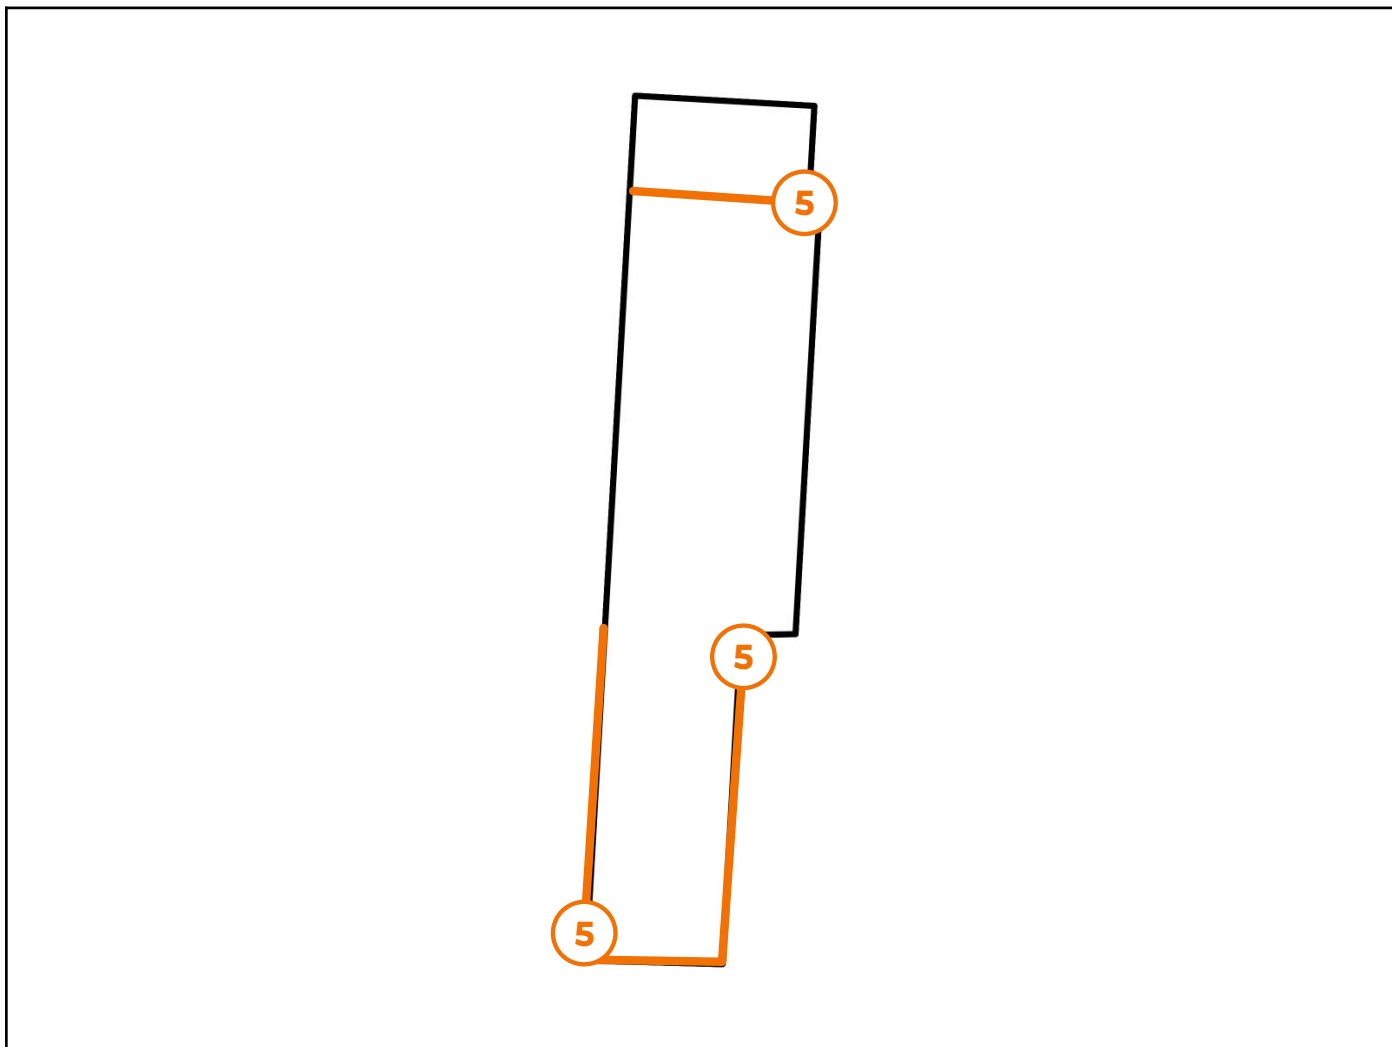
## Plan 2.4: Bijgebouw plan

| Beschrijving | Type | Actie |
|---|---|---|
| 5. Dekstenen dak bijgebouw | Asbestmateriaal | <a href="#">Verwijderen</a> |

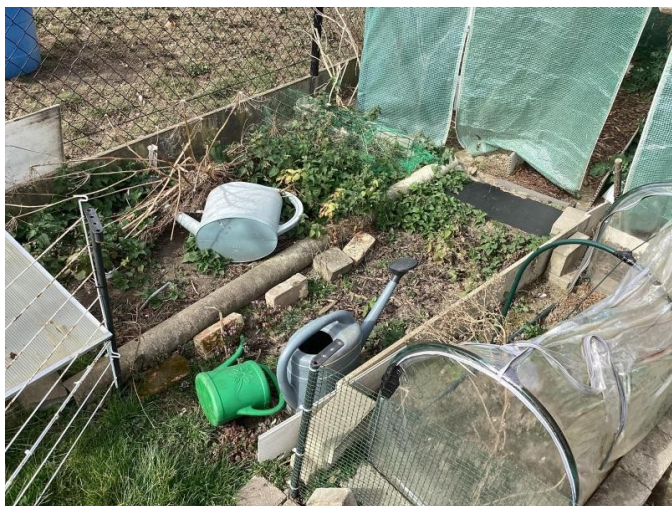
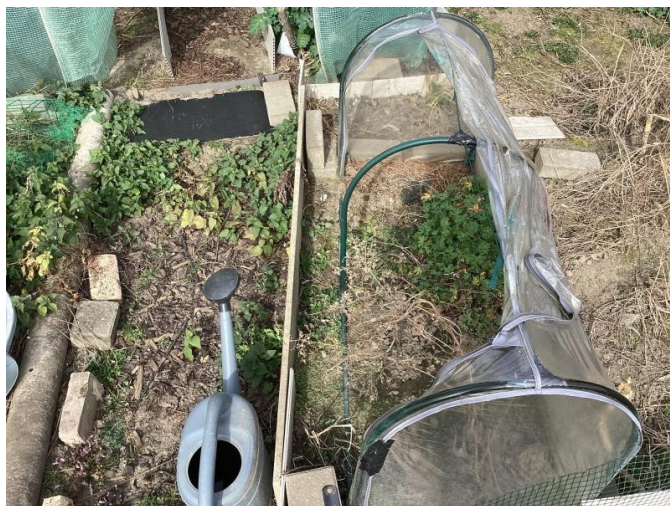
| Beschrijving | Asbestafval in tuin |
| Aanwezige resten | Het betreft stukken asbestbuis en menuiserite plaatje. |
| Hoeveelheid (gewicht - aantal) | <ul style="list-style-type: none"><li>• 79,00 kg - 1 stuk</li></ul> |

Het asbestmateriaal valt onder de mijlpaal van 2040.

**Dringend verwijderen**

- Verwijder het asbestafval.

- Eenvoudige handelingen: mag via doe-het-zelf of door werknemer(s) met opleidingsattest eenvoudige handelingen  
De eigenaars mogen dit zelf verwijderen aangezien het gaat over een Hechtgebonden asbest materiaal die niet beschadigd is en perfect bereikbaar is om deze op een veilige manier te verwijderen. Bekijk hieromtrent zeker onderstaande link en het Codex boek VI

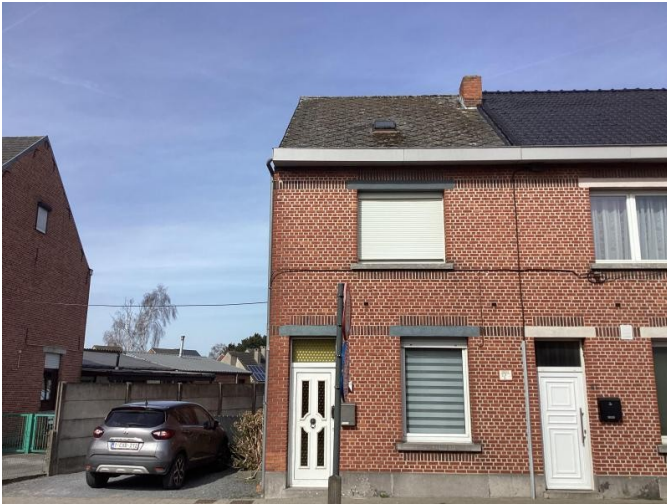
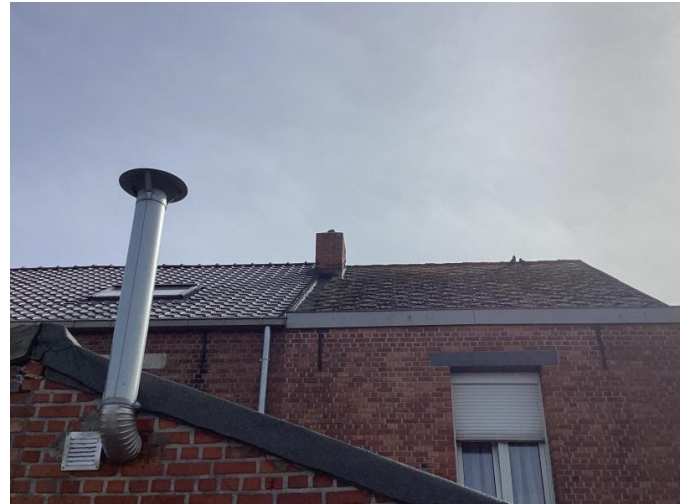
| Eindbeoordeling materiaalrisico | Verhoogd materiaalrisico en/of verhoogde kans op vezelvrijgave |

| Asbestsoort (vezeltype) | Crocidoliet aanwezig |
| Toestand van het materiaal | Matig beschadigd, matig verweerd |

| Beschrijving | Schuin dak woning |
| Hoeveelheid (oppervlakte - aantal) | • 210,00 m <sup>2</sup> - 1 stuk |

Het asbestmateriaal valt onder de mijlpaal van 2034.

Verwijderen

- Zorg voor een veilig beheer. Vermijd het beschadigen van het asbestmateriaal. Controleer de toestand jaarlijks op wijzigingen.

- Eenvoudige handelingen: mag via doe-het-zelf of door werknemer(s) met opleidingsattest eenvoudige handelingen  
Ik raad aan om dit te laten verwijderen door een erkend dakwerker die de nodige jaarlijkse 8 uren opleiding heeft gevolgd ivm de toets eenvoudige handelingen.

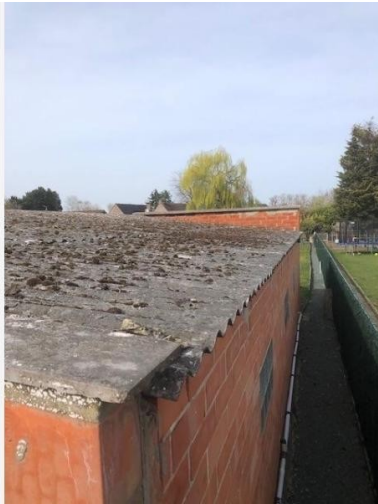
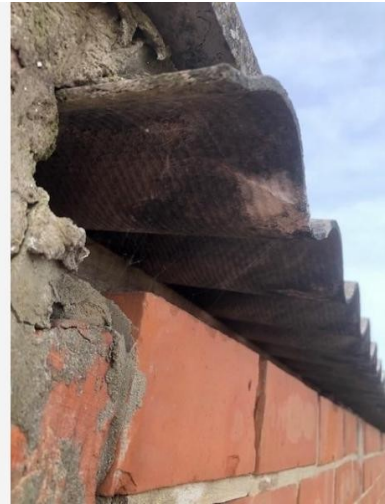
| Eindbeoordeling materiaalrisico | Verhoogd materiaalrisico en/of verhoogde kans op vezelvrijgave |

| Asbestsoort (vezeltype) | Crocidoliet aanwezig |
| Toestand van het materiaal | Matig beschadigd, matig verweerd |

| Beschrijving | Schuin dak bijgebouw |
| Hoeveelheid (oppervlakte - aantal) | • 17,00 m <sup>2</sup> - 1 stuk |

Het asbestmateriaal valt onder de mijlpaal van 2034.

Verwijderen

- Zorg voor een veilig beheer. Vermijd het beschadigen van het asbestmateriaal. Controleer de toestand jaarlijks op wijzigingen.

- Eenvoudige handelingen: mag via doe-het-zelf of door werknemer(s) met opleidingsattest eenvoudige handelingen  
De eigenaars mogen dit zelf verwijderen aangezien het gaat over een Hechtgebonden asbest materiaal die niet beschadigd is en perfect bereikbaar is om deze op een veilige manier te verwijderen. Bekijk hieromtrent zeker onderstaande link en het Codex boek VI
