# Asbestinventarisatetest

Dalialaan 31, 3191 Boortmeerbeek

Attestnummer : 20250224-000355.000

Uitgegeven op : 24.02.2025

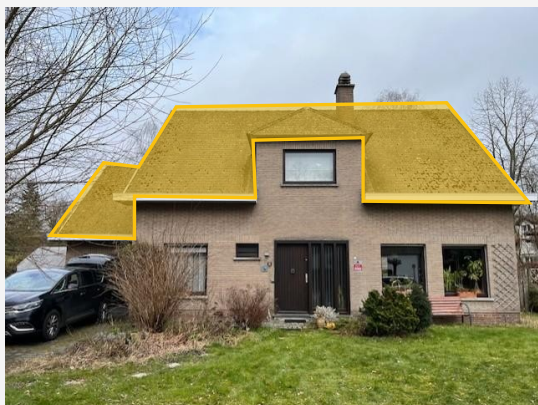
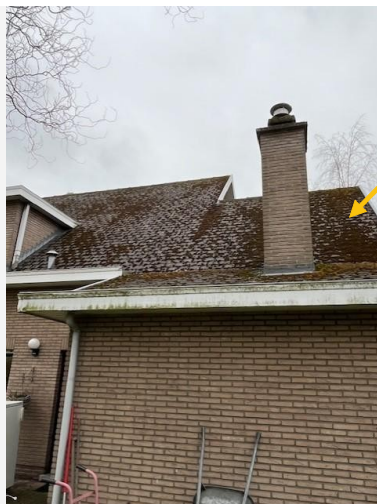
| Eindbeoordeling materiaalisico | Hoog materiaalisico en/of hoge kans op vezelvrijgave |

| Asbestsoort (vezeltype) | Crocidoliet aanwezig |
| Afschermingsgraad van het gehele materiaal | Geheel of deels (ook) vrij aan de binnenlucht |
| Toestand van het materiaal | Matig beschadigd, matig verweerd |

| Beschrijving | Leien dak woonhuis |

**Dringend verwijderen**

- Zorg voor een veilig beheer en verwijder dit asbestmateriaal wanneer het bij werken eenvoudig bereikbaar wordt. Controleer de toestand jaarlijks op wijzigingen.
- Hemelwater dat afspoelt van asbestcement daken of gevels kan asbestdeeltjes bevatten. Gebruik het enkel voor gesloten circuits (bv. spoelen toiletten). Reinig na het vervangen van het dak of de gevel de dakgoten en regenwaterput of -ton om asbesthoudend sediment of slib te verwijderen

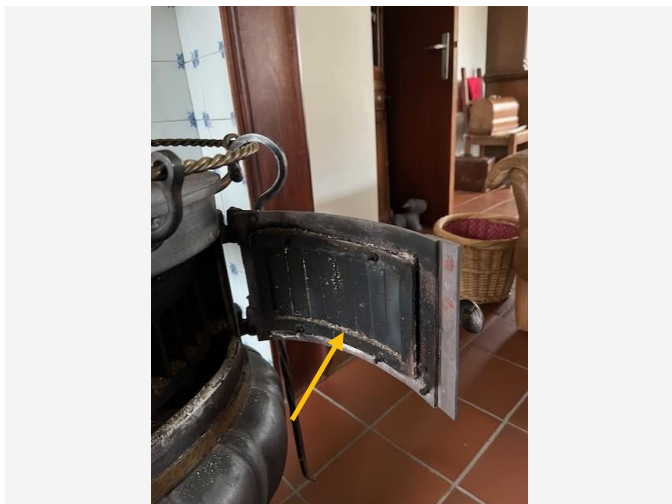
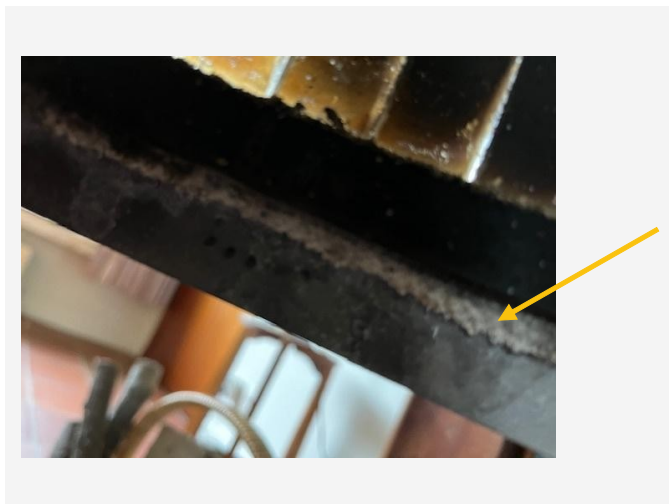
Gebruik de kachel niet meer zolang de oude koorden niet vervangen zijn.

| Eindbeoordeling materiaalrisico | Hoog materiaalrisico en/of hoge kans op vezelvrijgave |

| Gebondenheid | Categorie 3: niet-hechtgebonden met weinig of geen matrix |
| Asbestsoort (vezeltype) | Alleen chrysotiel |
| Asbestconcentratie | Hoog ( $\geq 50\%$ ) |
| Toestand van het materiaal | Matig beschadigd, matig verweerd |

| Beschrijving | Dichting houtkachel |
| Opmerking | De koord is niet blinkend, maar mat. |

**Dringend verwijderen**

- Verwijder dit asbestmateriaal zo snel mogelijk. Volg de toestand goed op.

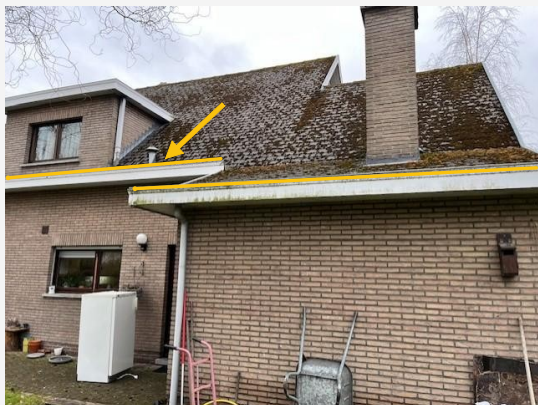
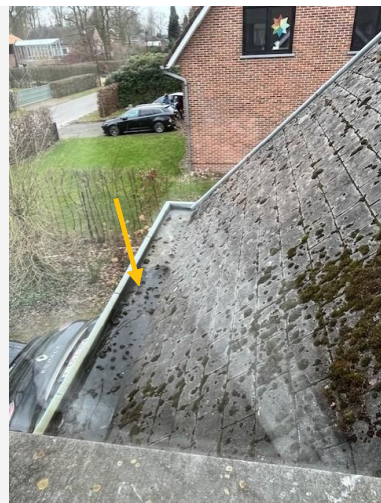
## Fiche 3: Mos en sediment in daggoten leien dak

| Beschrijving | Mos en sediment in daggoten leien dak |
| Type afvalstof | Betreft resten (contaminatie) van verwerking of beschadiging |
| Bron van de resten | 148 m <sup>2</sup> dakleien |
| Hoeveelheid (gewicht - aantal) | <ul style="list-style-type: none"><li>• 5,00 kg - 1 stuk</li></ul> |

**Dringend verwijderen**

- Verwijder het asbestafval.

- Eenvoudige handelingen: mag via doe-het-zelf of door werknemer(s) met opleidingsattest eenvoudige handelingen  
Dit mag via doe-het-zelf methode. Voer dit uit bij vochtig weer. Draag alle PBM's en voer het afval af via de wettelijke manier.

Reinig de goten liefst bij vochtig weer

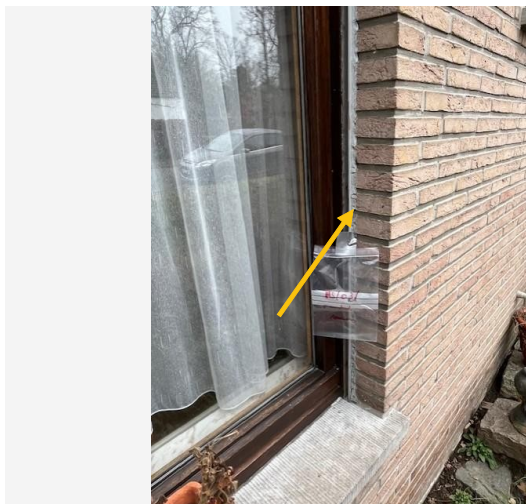
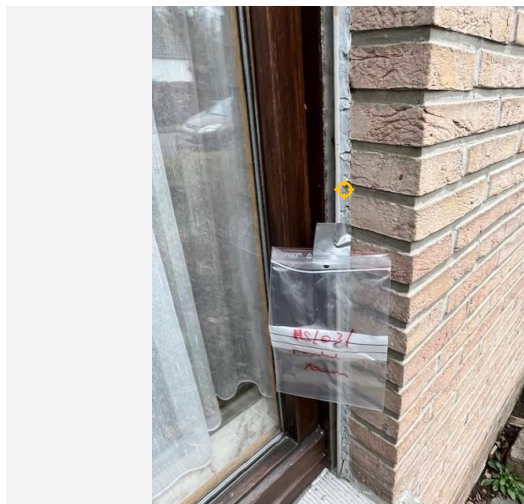
| Eindbeoordeling materiaalrisico | Zeer laag materiaalrisico en/of zeer lage kans op vezelvrijgave |

| Toestand van het materiaal | Licht beschadigd, licht verweerd. Intact calciumsilicaatmateriaal of categorie III 'gebondenheid' |

| # | Type | Referentie | Resultaat |
|---|---|---|---|
| 4.1 | Mengmonster | 03 | Chrysotiel |

| Beschrijving | Mastiek tussen buitenschrijnwerk en muur |

Zorgvuldig beheren

- Zorg voor een veilig beheer. Vermijd het beschadigen van het asbestmateriaal. Controleer de toestand jaarlijks op wijzigingen.

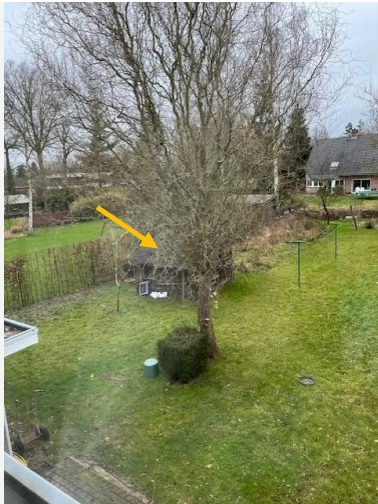
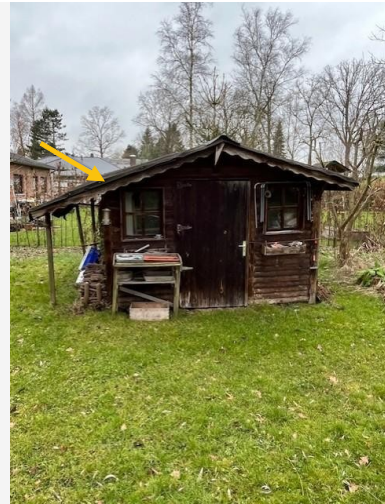
| Eindbeoordeling materiaalrisico | Laag materiaalrisico en/of verlaagde kans op vezelvrijgave |

| Toestand van het materiaal | Licht beschadigd, licht verweerd. Intact calciumsilicaatmateriaal of categorie III 'gebondenheid' |

| Beschrijving | Dak tuinhuis |
| Asbestmateriaal | Dak- en gevelbekleding - Golfplaat |
| Opmerking | <p>Volgens de bouwheer heeft hij deze vernieuwd na 2002. Er is na overleg met de eigenaar beslist om geen staalname te nemen.</p> <p>Bijgevolg worden deze platen asbestverdacht beschouwd.</p> |

Zorgvuldig beheren

- Zorg voor een veilig beheer. Vermijd het beschadigen van het asbestmateriaal. Controleer de toestand jaarlijks op wijzigingen.

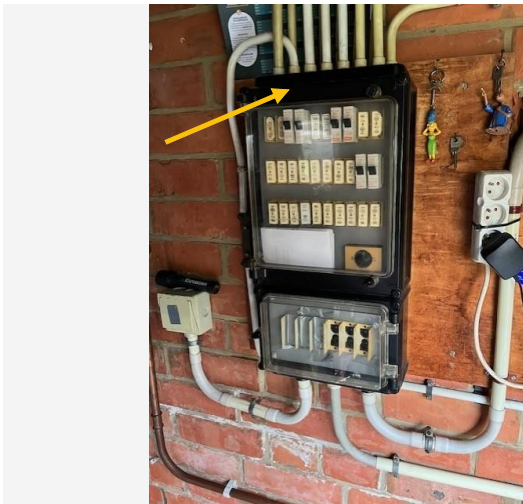
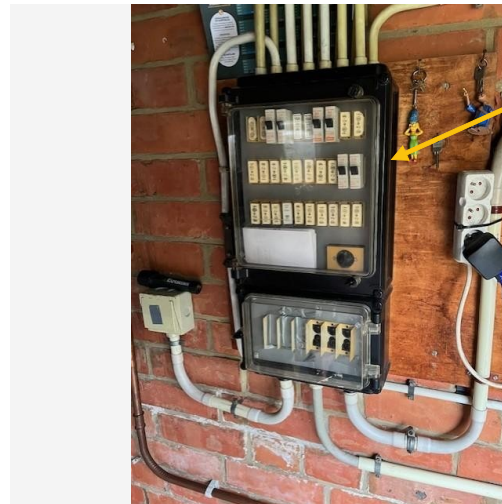
| Eindbeoordeling materiaalrisico | Zeer laag materiaalrisico en/of zeer lage kans op vezelvrijgave |

| Asbestsoort (vezeltype) | Crocidoliet aanwezig |
| Toestand van het materiaal | Onbeschadigd, niet verweerd |

| Beschrijving | Oude elektriciteitskast |
| Opmerking | Dit is hechtgebonden asbest en deze vormt in deze toestand geen gevaar voor de volksgezondheid. Vermijd beschadigingen |

Zorgvuldig beheren

- Zorg voor een veilig beheer. Vermijd het beschadigen van het asbestmateriaal. Controleer de toestand jaarlijks op wijzigingen.

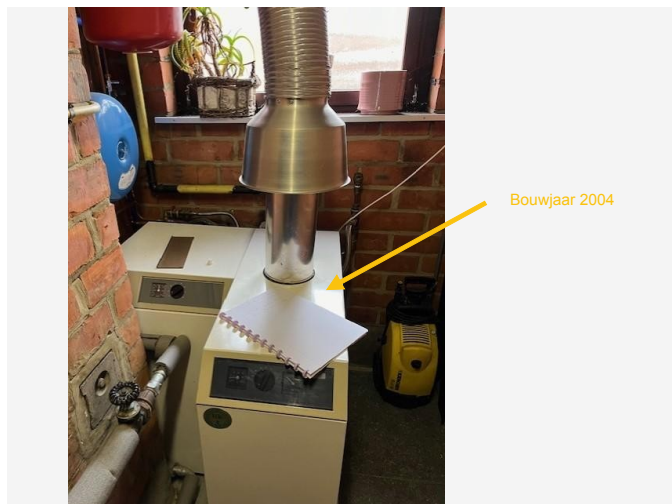
De ketel is op 17/07/2004 in gebruikgenomen. Er zijn geen asbestverdachte materialen gebruikt. Zie fiche in bewijsdocumenten

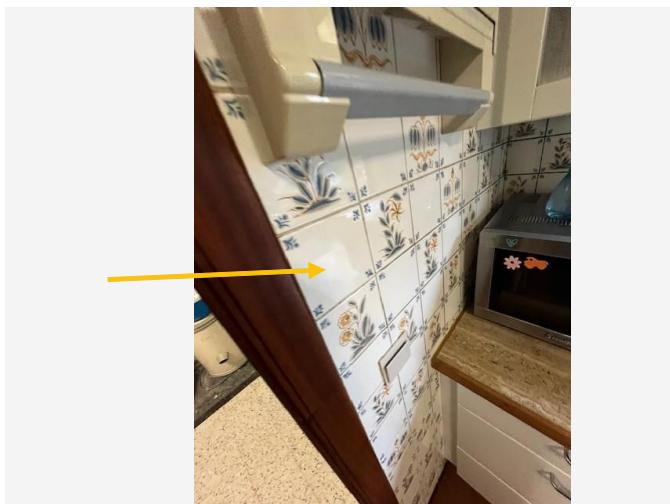
Asbestverdachte materialen die niet waarneembaar waren tijdens de inspectie waarvan monsternamen en laboanalyse verplicht zijn om dit als niet-asbesthoudend te beschouwen: Tegellijm faience in goede staat. Omdat alle tegels in perfecte staat zijn kan de ADI geen staalname te doen. Advies : Bij een grondige toekomstige renovatie kan men best een monsternamen laten uitvoeren om dit materiaal asbestvrij te verklaren

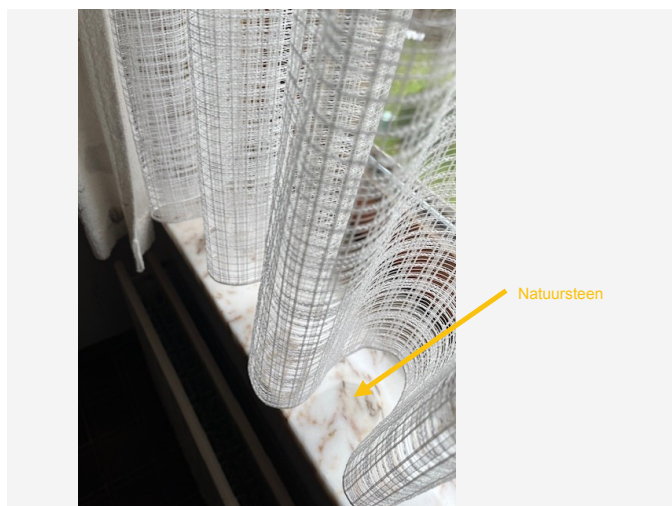
Er is op het gelijkvloers alleen natuursteen gebruikt. Op de 1 ste verdieping zijn de vensterbanken uit hout vervaardigd.

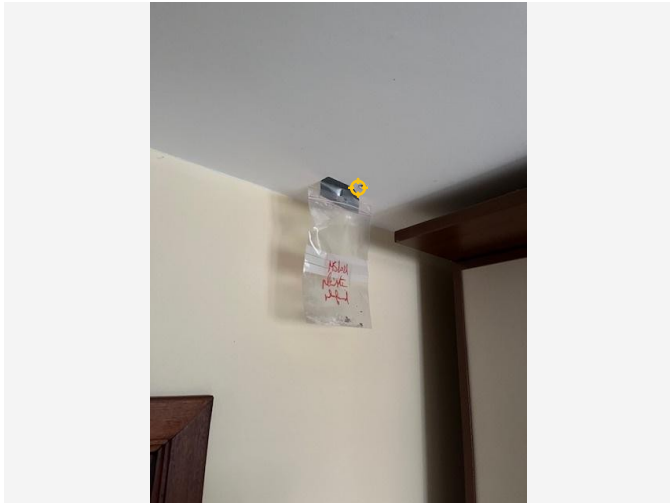
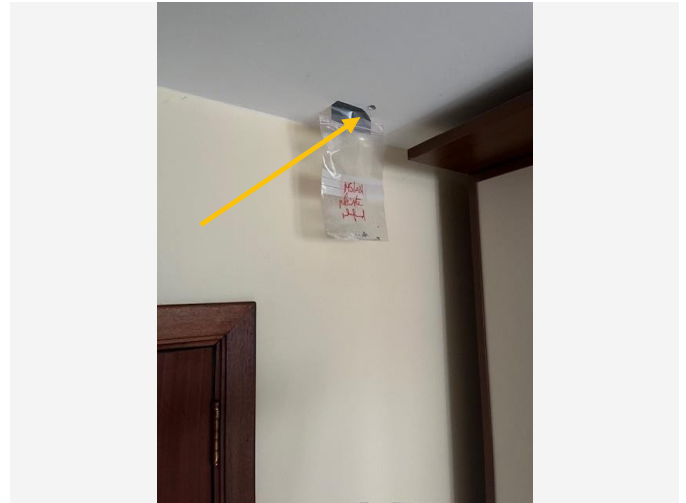
## Fiche 11: Pleister plafonds

Geen asbest

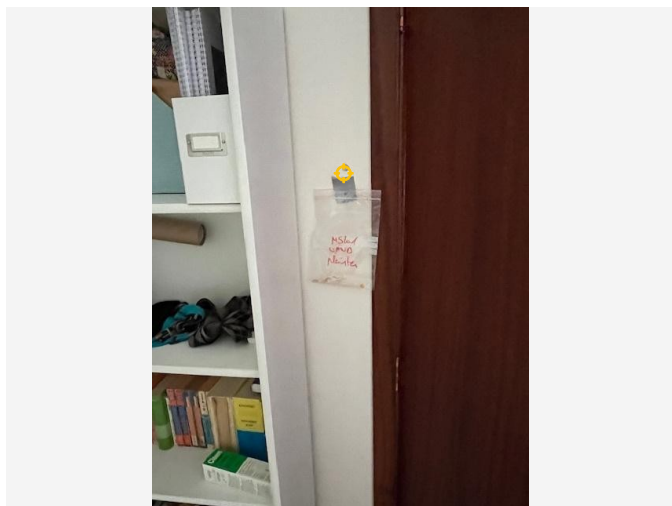
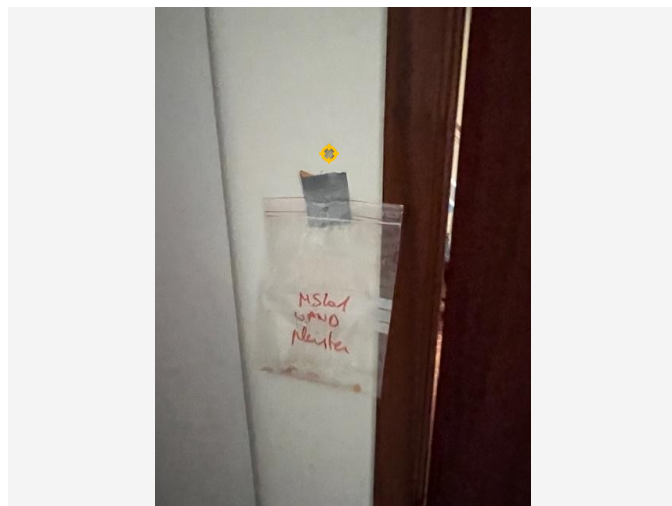
## Fiche 12: Pleister wanden

Geen asbest
