# Asbestinventarisatetest

Oudenaardseweg 92, 9790 Wortegem-Petegem

Attestnummer : 20230328-000665.000

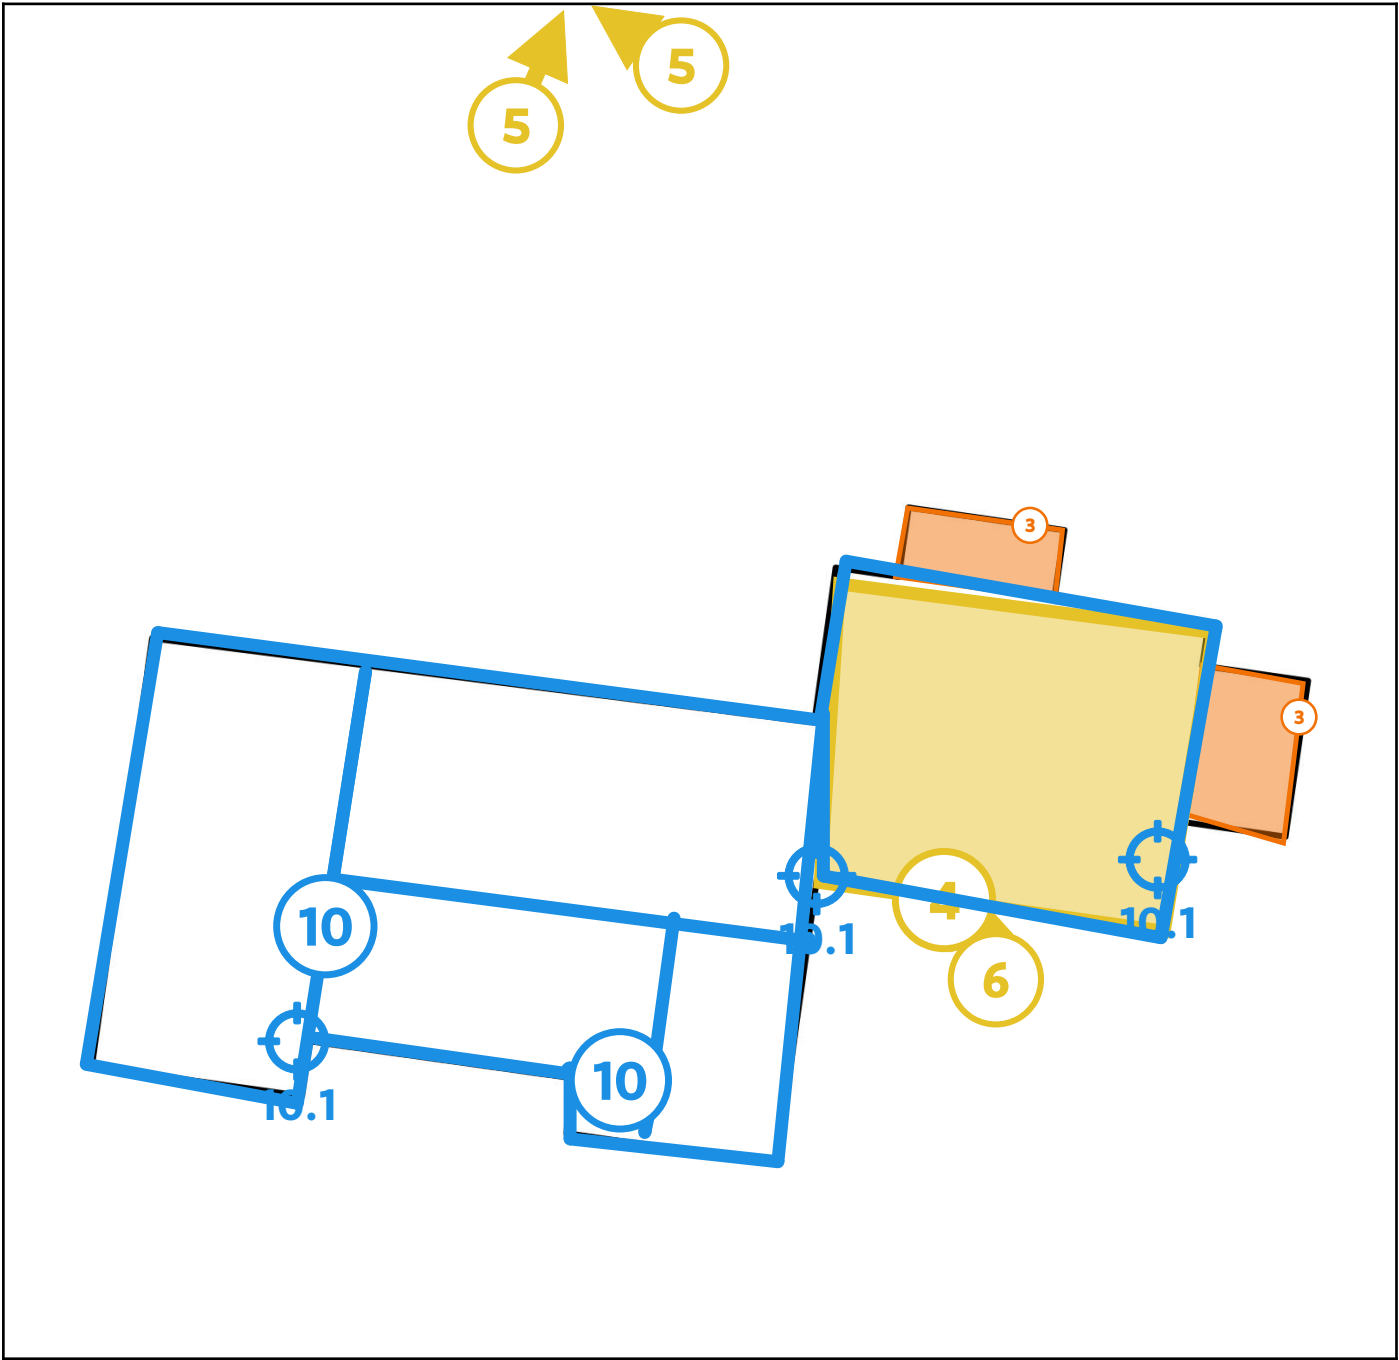
# Plan 1.1: Hoofdgebouw plan

| Beschrijving | Type | Actie |
|---|---|---|
| 3. Afdak golfplaten | Asbestmateriaal | Verwijderen |
| 4. Plat dak | Asbestmateriaal | Zorgvuldig beheren |
| 5. Beelden | Asbestmateriaal | Zorgvuldig beheren |

| 6. Elek meter | Asbestmateriaal | Zorgvuldig beheren |

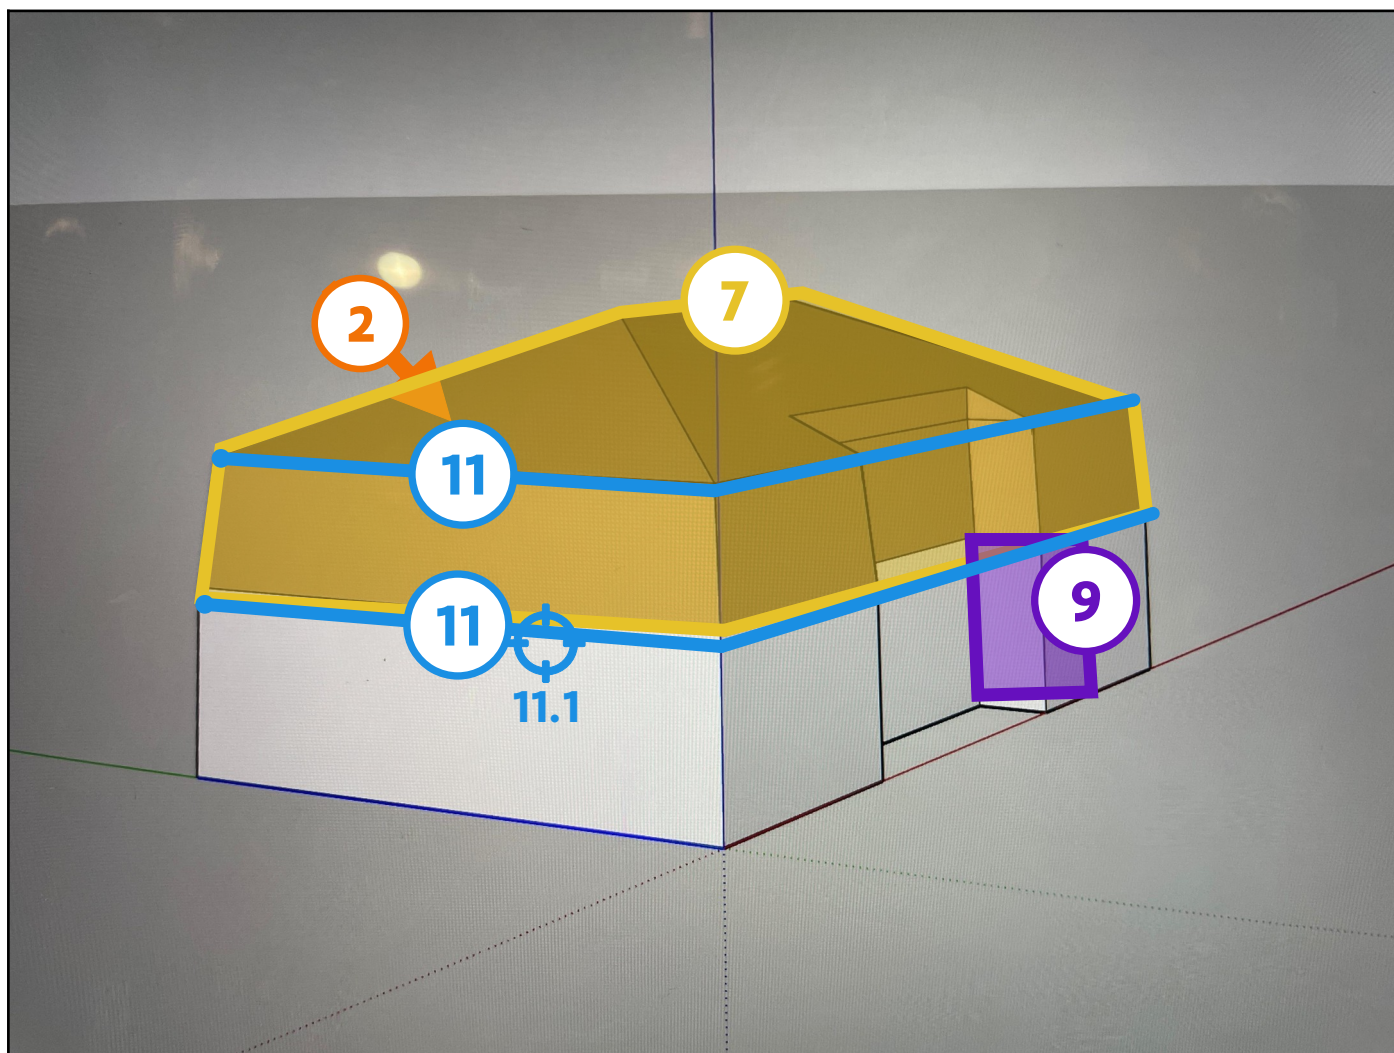
## Plan 1.2: Voor en linkeraanzicht

| Beschrijving | Type | Actie |
|---|---|---|
| 2. Dakbedekking leien | Asbestmateriaal | Verwijderen |
| 7. Onderdakplaat | Asbestmateriaal | Zorgvuldig beheren |

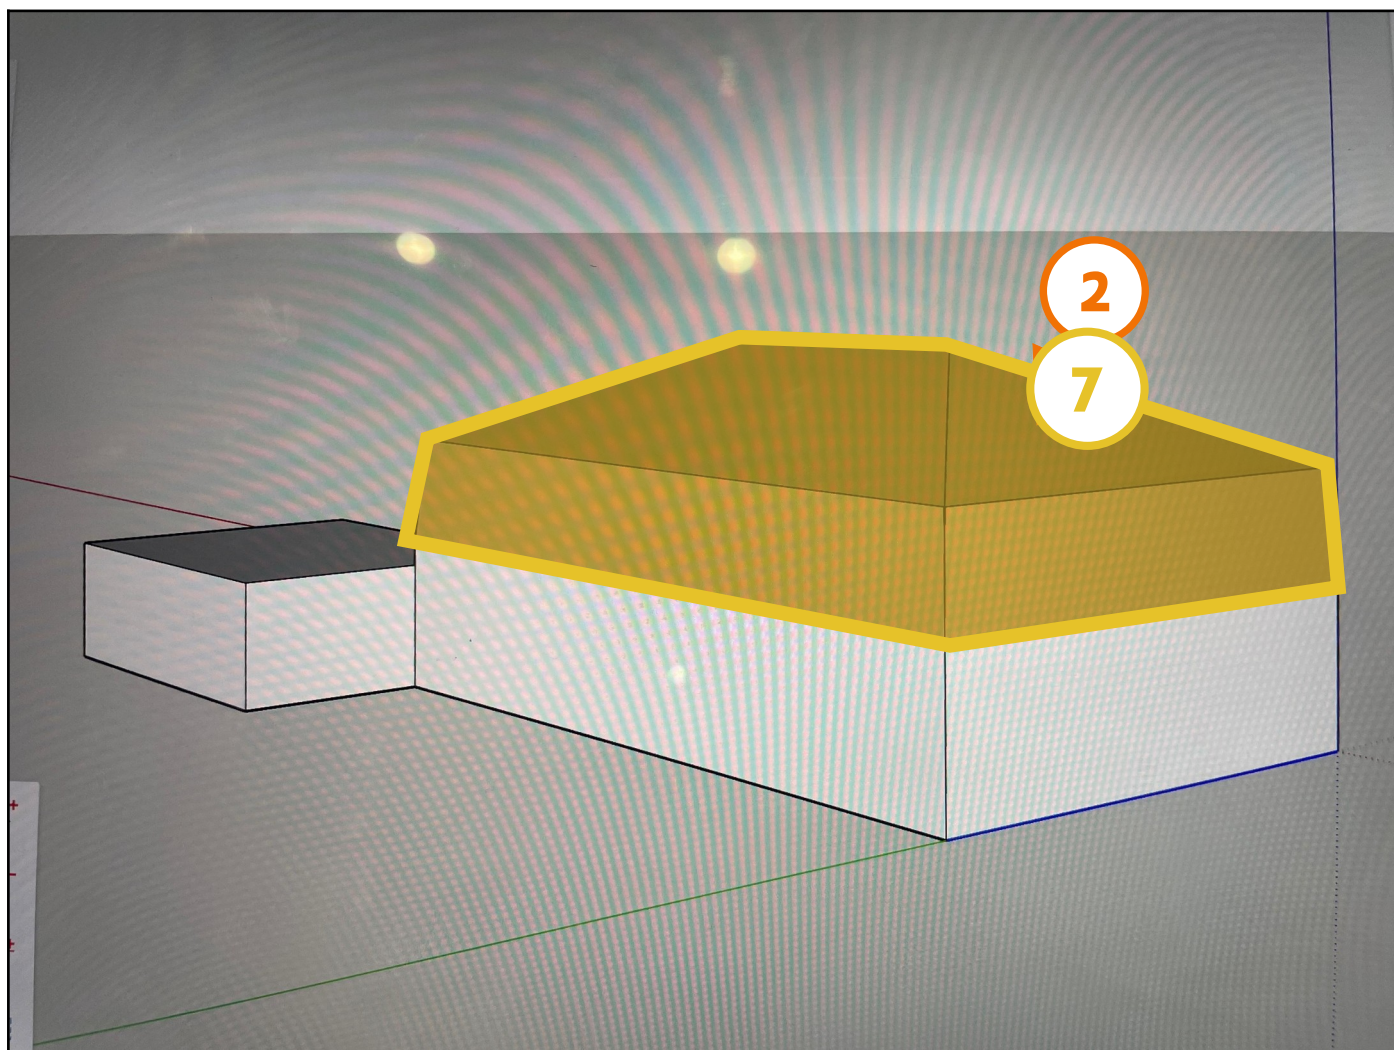
## Plan 1.3: Achter en linkeraanzicht

| Beschrijving | Type | Actie |
|---|---|---|
| 2. Dakbedekking leien | Asbestmateriaal | Verwijderen |
| 7. Onderdakplaat | Asbestmateriaal | Zorgvuldig beheren |

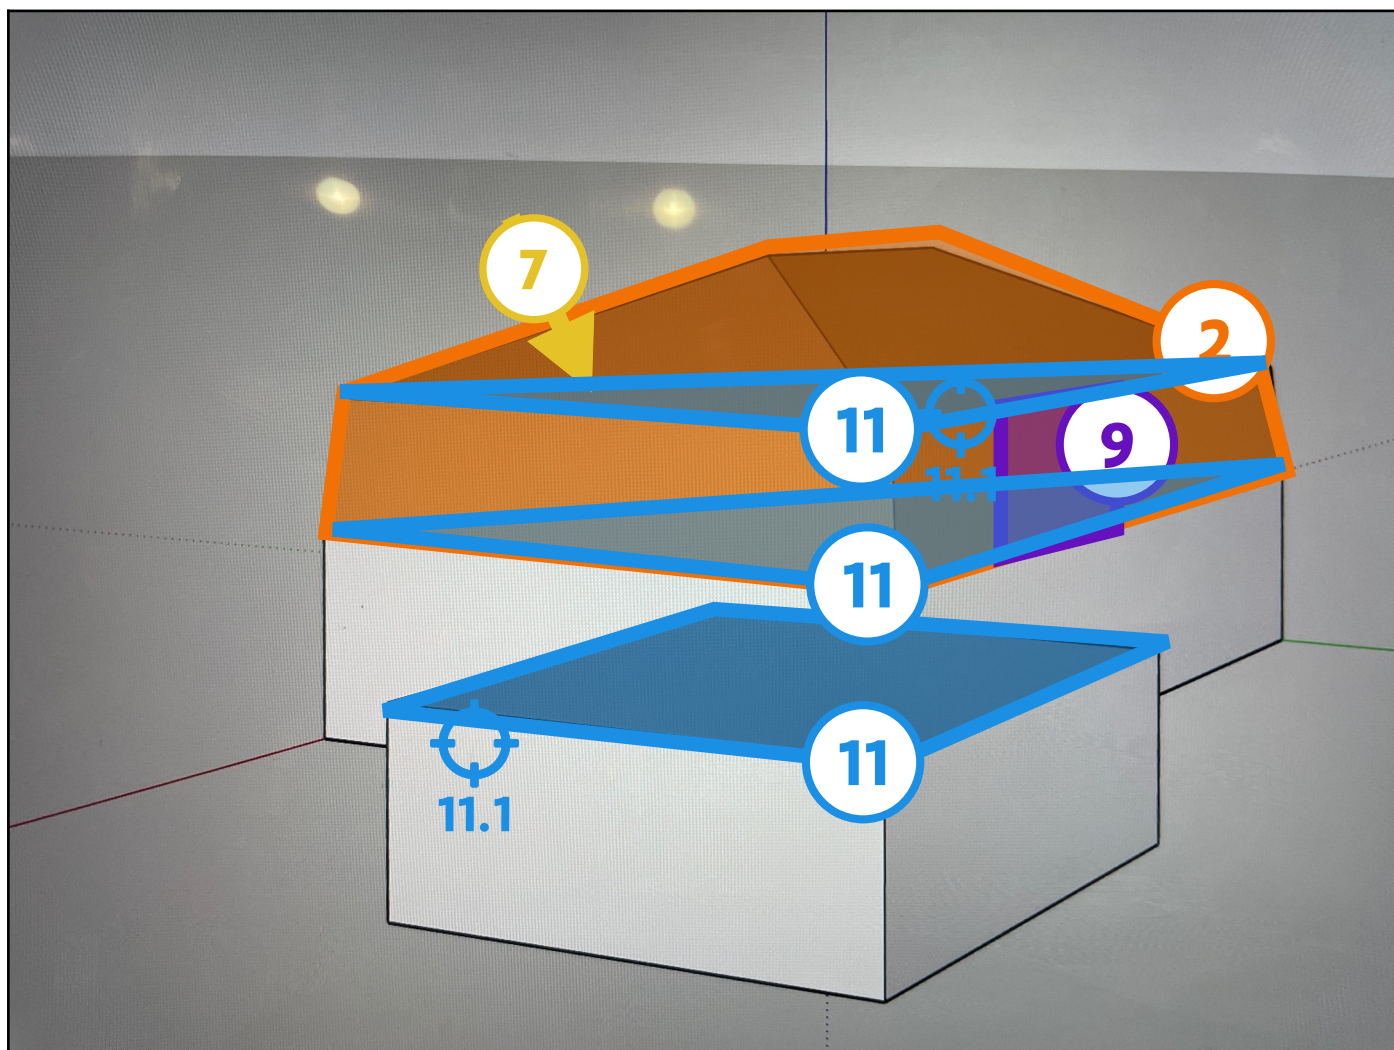
## Plan 1.4: Rechter en achteraanzicht

| Beschrijving | Type | Actie |
|---|---|---|
| 2. Dakbedekking leien | Asbestmateriaal | Verwijderen |
| 7. Onderdakplaat | Asbestmateriaal | Zorgvuldig beheren |

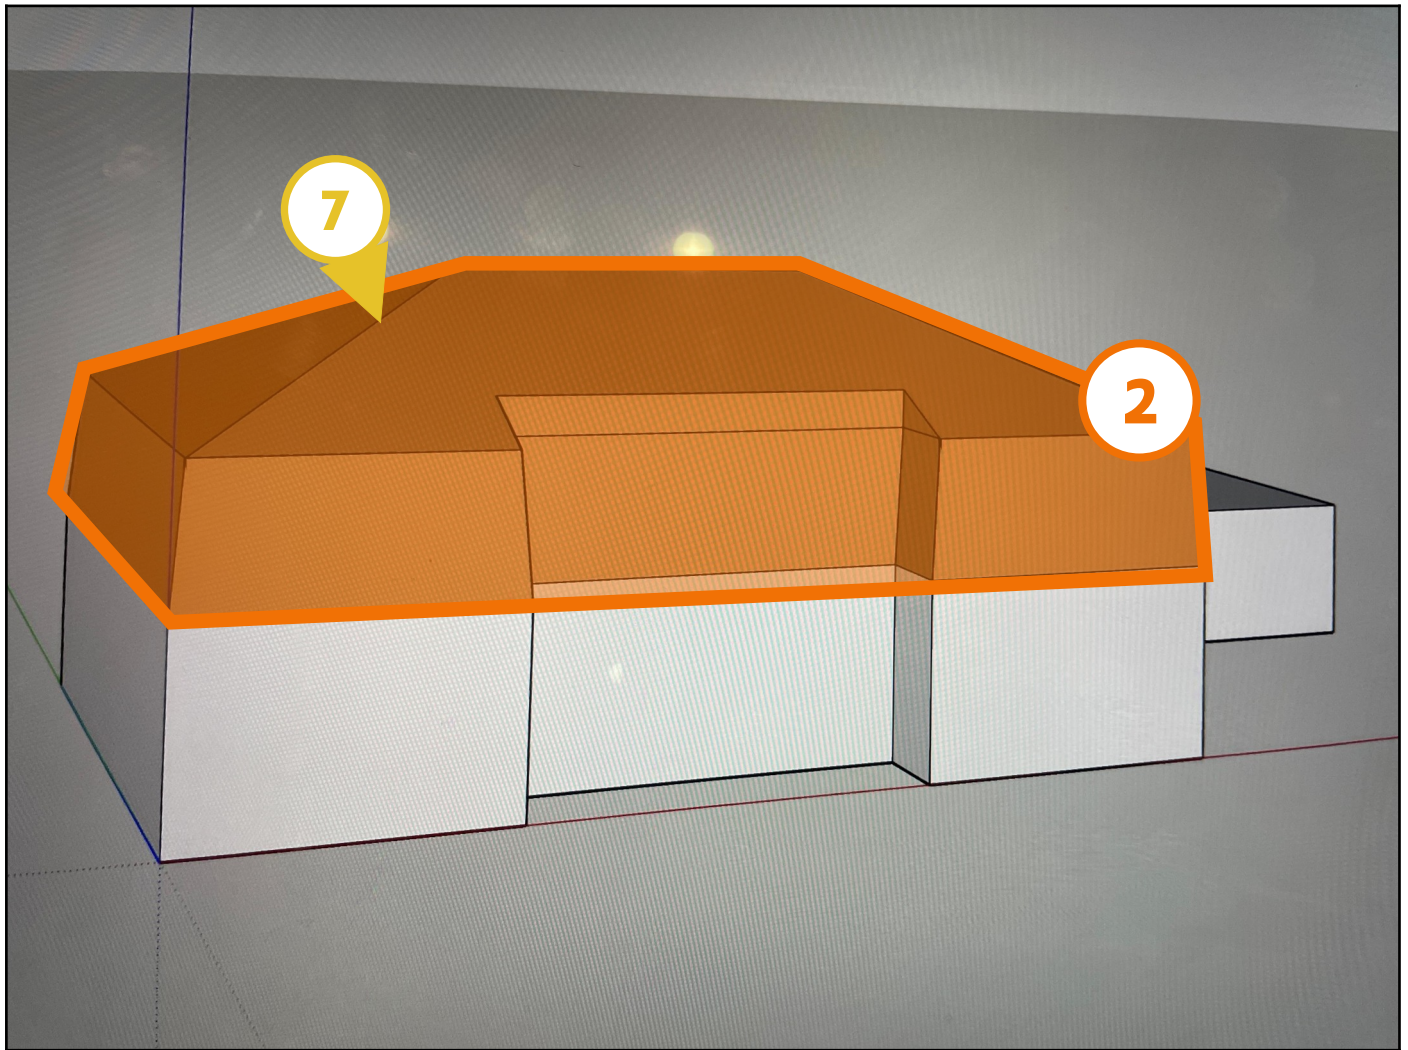
## Plan 1.5: Vooraanzicht

| Beschrijving | Type | Actie |
|---|---|---|
| 2. Dakbedekking leien | Asbestmateriaal | Verwijderen |
| 7. Onderdakplaat | Asbestmateriaal | Zorgvuldig beheren |

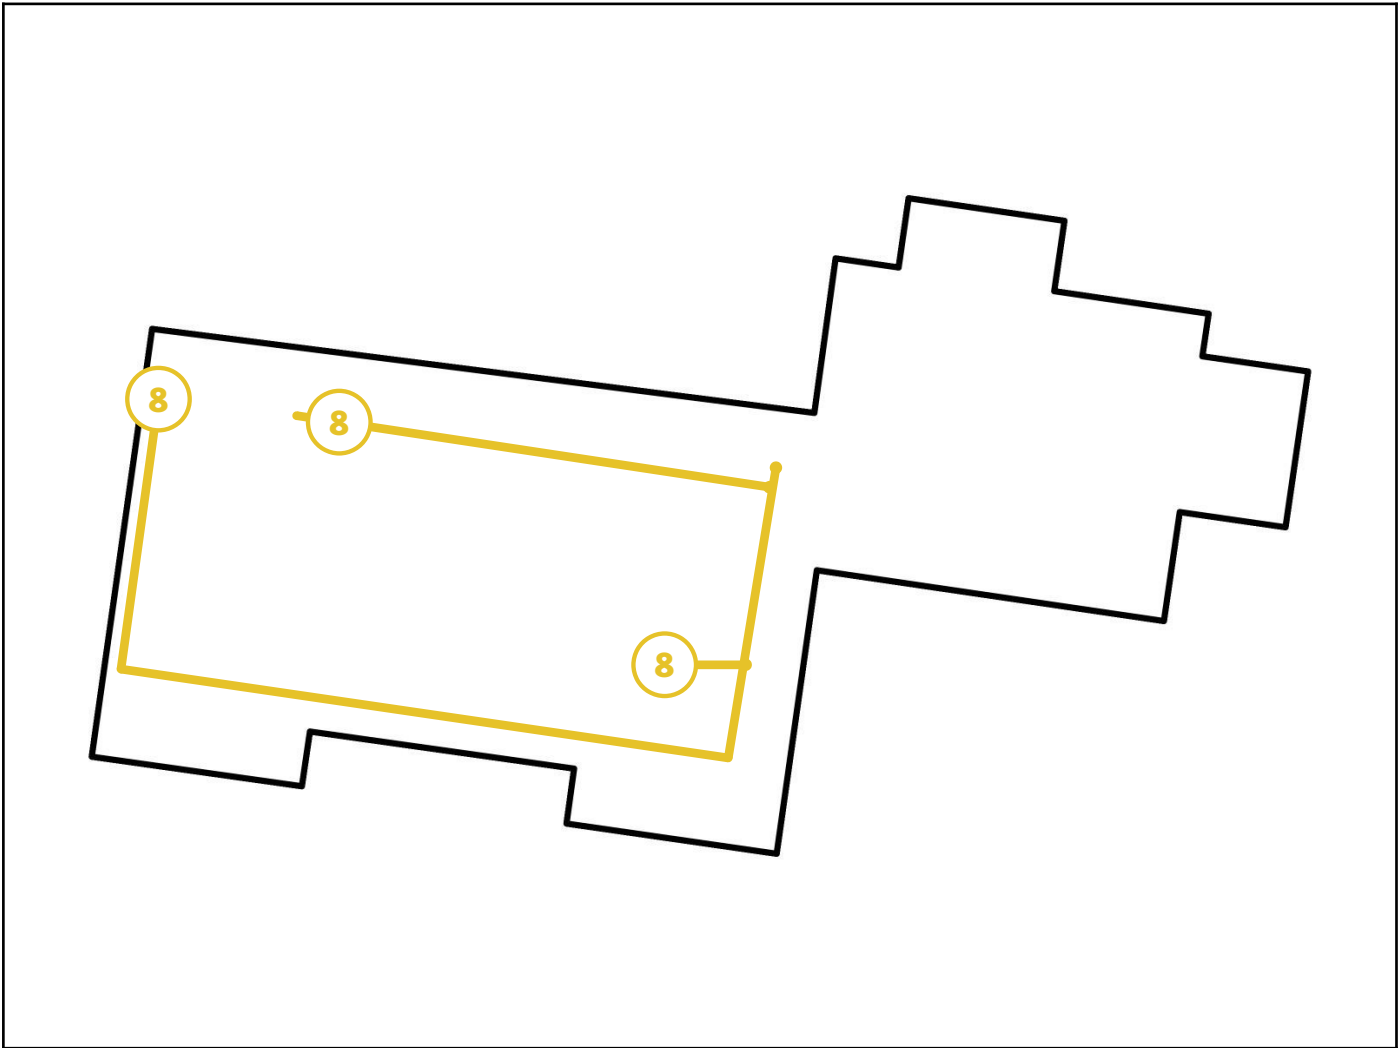
# Plan 1.7: Hoofdgebouw plan

| Beschrijving | Type | Actie |
|---|---|---|
| 8. Leidingisolatie | Asbestmateriaal | Zorgvuldig beheren |

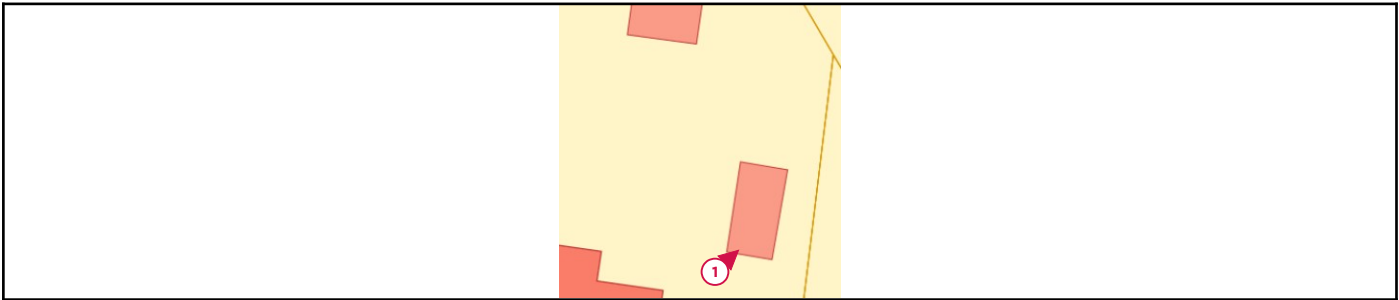
# Plan 4.1: Vaststellingen buiten de constructies

| Beschrijving | Type | Actie |
|---|---|---|
| 1. Bloembakken | Asbestmateriaal | Dringend verwijderen |

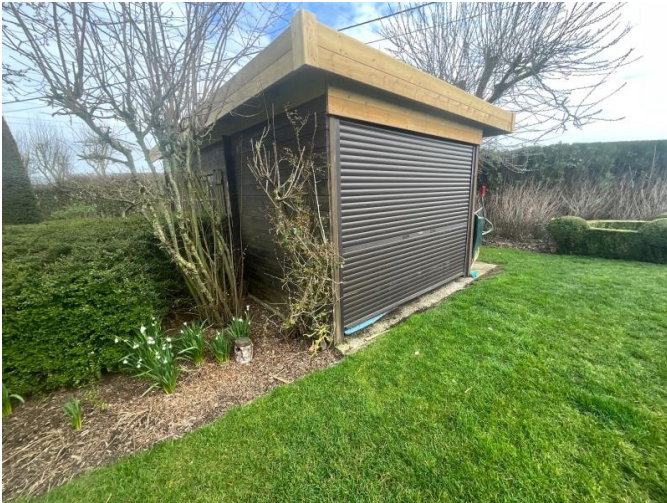
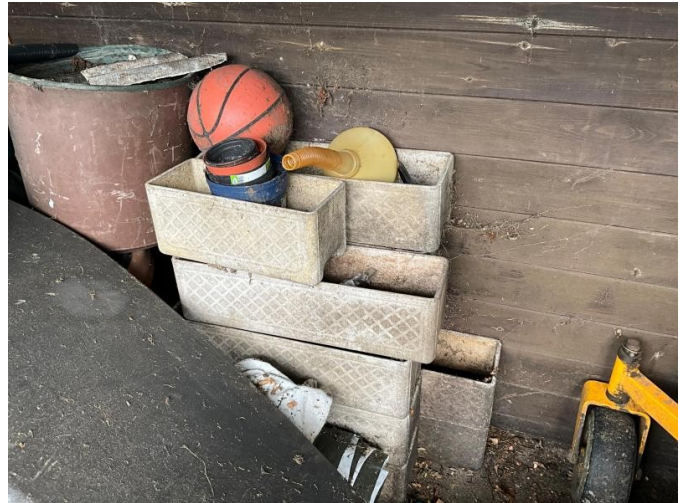
| Beschrijving | Bloembakken |
| Type afvalstof | Betreft stock-voorraad of gedemonteerde asbestmaterialen |
| Aanwezige resten | 7bloembakken en rest golfplaat |
| Asbestmaterialen | <ul style="list-style-type: none"><li>• Bak, reservoir, kuip, bloembak</li><li>• Dak- en gevelbekleding - Golfplaat</li></ul> |
| Bindmiddel van asbestmateriaal | Cement |
| Hoeveelheid (gewicht - aantal) | <ul style="list-style-type: none"><li>• 50,00 kg - 1 stuk</li></ul> |

**Dringend verwijderen**

- Verwijder het asbestafval.

- Eenvoudige handelingen: mag via doe-het-zelf of door werknemer(s) met opleidingsattest eenvoudige handelingen  
Dubbelverpakt afvoeren met de juiste PBM's

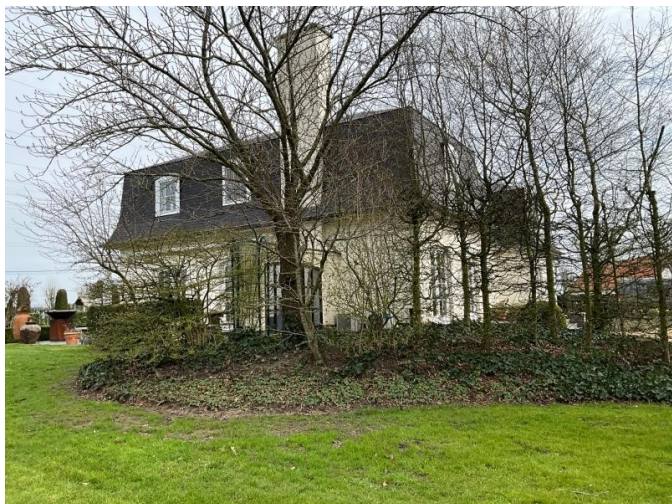
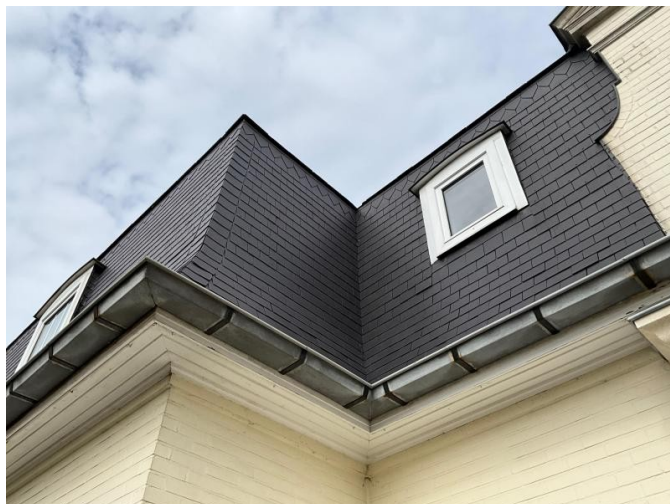
| Eindbeoordeling materiaalrisico | Laag materiaalrisico en/of verlaagde kans op vezelvrijgave |

| Asbestsoort (vezeltype) | Crocidoliet aanwezig |
| Toestand van het materiaal | Onbeschadigd, niet verweerd |

| Beschrijving | Dakbedekking leien |
| Asbestmateriaal | Dak- en gevelbekleding - Lei, shingle |
| Hoeveelheid (oppervlakte - aantal) | • 350,00 m <sup>2</sup> - 1 stuk |

Verwijderen

- Zorg voor een veilig beheer. Vermijd het beschadigen van het asbestmateriaal. Controleer de toestand jaarlijks op wijzigingen.

- Eenvoudige handelingen: mag via doe-het-zelf of door werknemer(s) met opleidingsattest eenvoudige handelingen  
Genageld, dakdekker met attest eenvoudige handelingen

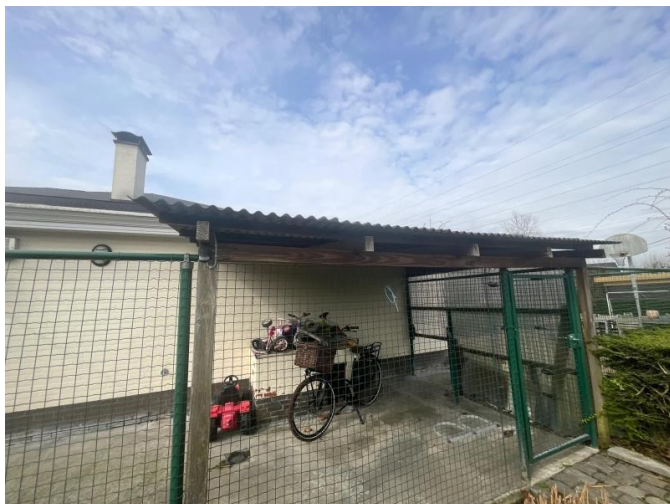
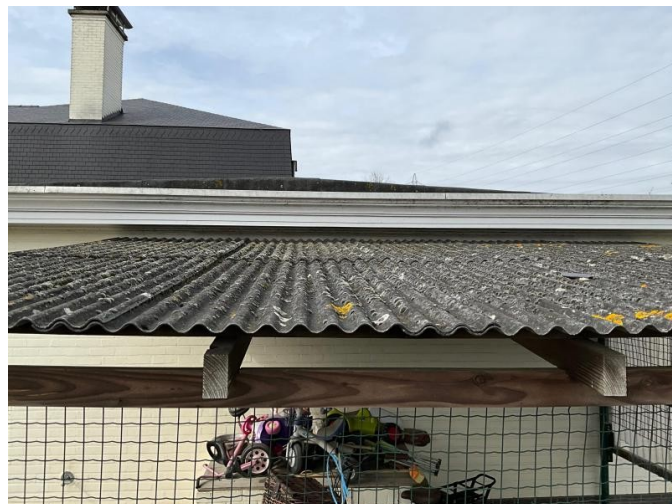
| Eindbeoordeling materiaalisico | Laag materiaalisico en/of verlaagde kans op vezelvrijgave |

| Asbestsoort (vezeltype) | Crocidoliet aanwezig |
| Toestand van het materiaal | Licht beschadigd, licht verweerd. Intact materiaal type Pical – asbestboard of categorie III 'gebondenheid' |

| Beschrijving | Afdak golfplaten |
| Asbestmateriaal | Dak- en gevelbekleding - Golfplaat |
| Hoeveelheid (oppervlakte - aantal) | • 14,00 m <sup>2</sup> - 2 stuks |

Verwijderen

- Zorg voor een veilig beheer. Vermijd het beschadigen van het asbestmateriaal. Controleer de toestand jaarlijks op wijzigingen.

- Eenvoudige handelingen: mag via doe-het-zelf of door werknemer(s) met opleidingsattest eenvoudige handelingen  
In zijn geheel te verwijderen door los te schroeven

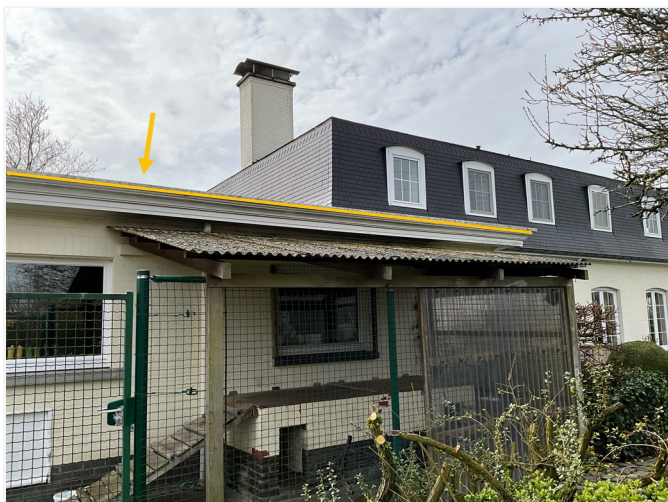
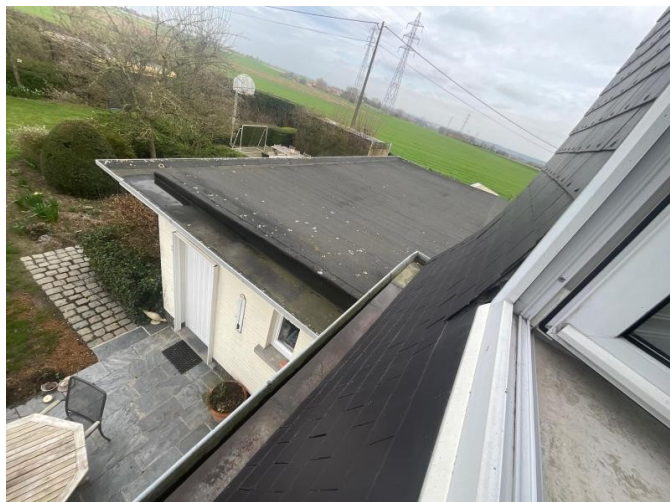
| Eindbeoordeling materiaalrisico | Laag materiaalrisico en/of verlaagde kans op vezelvrijgave |

| Asbestsoort (vezeltype) | Crocidoliet aanwezig |
| Toestand van het materiaal | Licht beschadigd, licht verweerd. Intact materiaal type Pical – asbestboard of categorie III 'gebondenheid' |

| Beschrijving | Plat dak |
| Asbestmateriaal | Dak- en gevelbekleding - Roofing |
| Hoeveelheid (oppervlakte - aantal) | • 68,40 m <sup>2</sup> - 1 stuk |

Zorgvuldig beheren

- Zorg voor een veilig beheer. Vermijd het beschadigen van het asbestmateriaal. Controleer de toestand jaarlijks op wijzigingen.

- Eenvoudige handelingen: enkel door erkend asbestverwijderaar  
Verlijmd aan het dak structuur

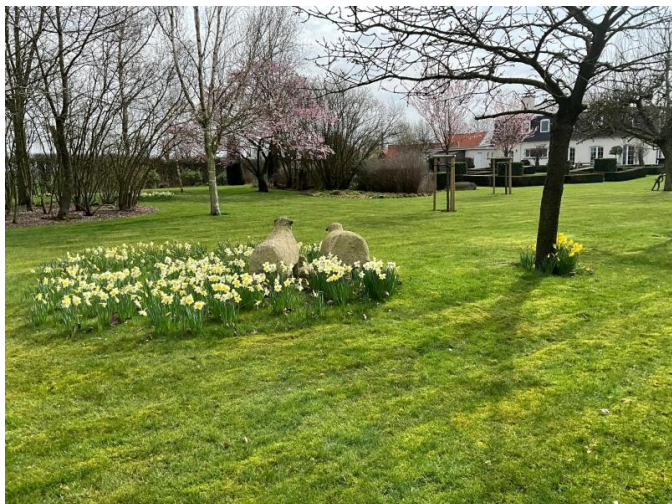
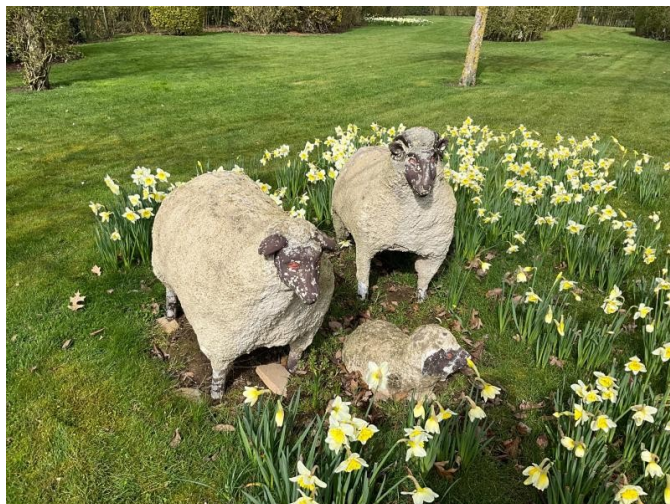
| Eindbeoordeling materiaalarisico | Laag materiaalarisico en/of verlaagde kans op vezelvrijgave |

| Asbestsoort (vezeltype) | Crocidoliet aanwezig |
| Toestand van het materiaal | Licht beschadigd, licht verweerd. Intact materiaal type Pical – asbestboard of categorie III 'gebondenheid' |

| Beschrijving | Beelden |
| Asbestmateriaal | Beeld |
| Hoeveelheid (gewicht - aantal) | • 38,00 kg - 1 stuk |

Zorgvuldig beheren

- Zorg voor een veilig beheer. Vermijd het beschadigen van het asbestmateriaal. Controleer de toestand jaarlijks op wijzigingen.

- Eenvoudige handelingen: mag via doe-het-zelf of door werknemer(s) met opleidingsattest eenvoudige handelingen  
Staat los in de tuin

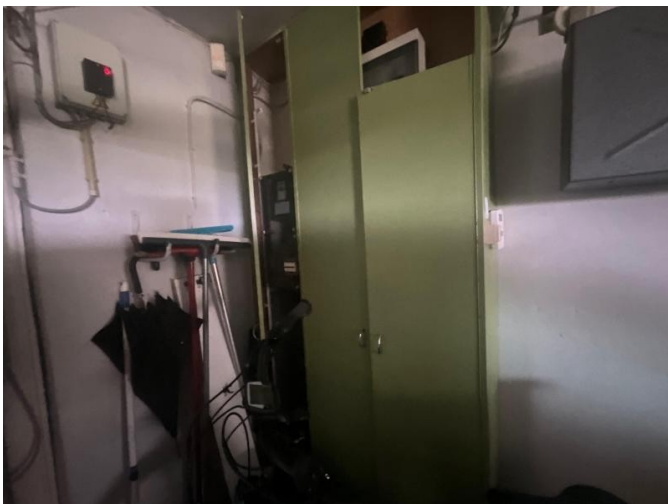
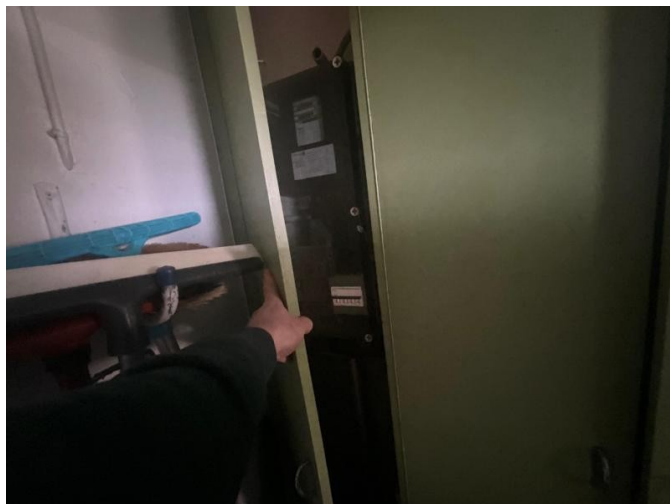
| Eindbeoordeling materiaalisico | Laag materiaalisico en/of verlaagde kans op vezelvrijgave |

| Asbestsoort (vezeltype) | Crocidoliet aanwezig |
| Toestand van het materiaal | Onbeschadigd, niet verweerd |

| Beschrijving | Elek meter |
| Asbestmateriaal | Plaat, paneel, tablet - Type Bakeliet |
| Hoeveelheid (oppervlakte - dikte - aantal) | • 0,15 m <sup>2</sup> - 0,40 cm - 1 stuk |

Zorgvuldig beheren

- Zorg voor een veilig beheer. Vermijd het beschadigen van het asbestmateriaal. Controleer de toestand jaarlijks op wijzigingen.

- Eenvoudige handelingen: mag via doe-het-zelf of door werknemer(s) met opleidingsattest eenvoudige handelingen  
Geschroefd, BA4 handeling, eigendom van de netbeheerder

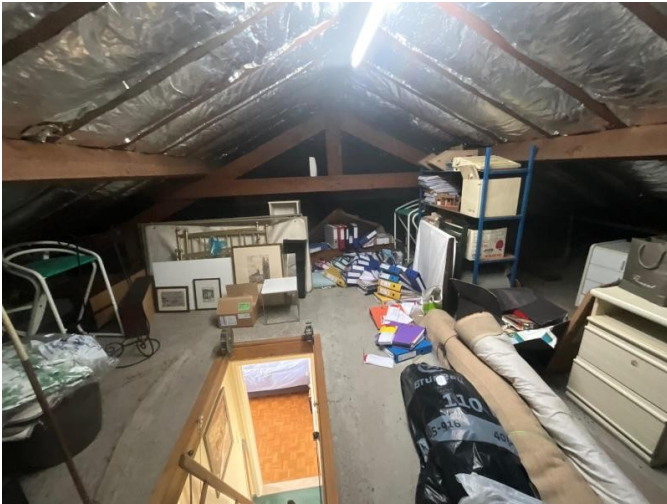
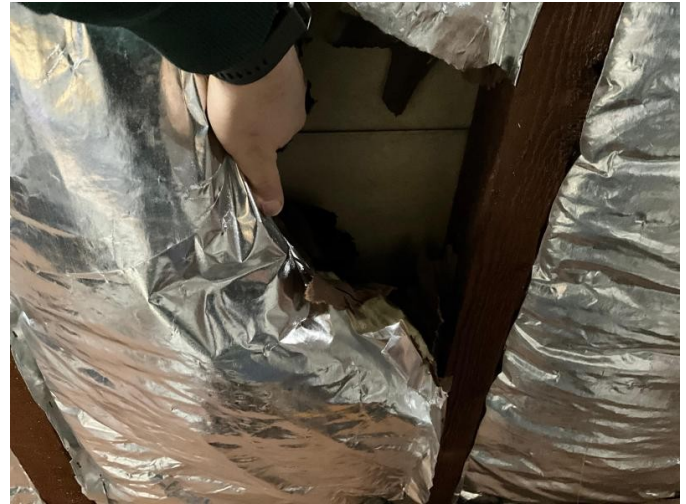
| Eindbeoordeling materiaalrisico | Zeer laag materiaalrisico en/of zeer lage kans op vezelvrijgave |

| Asbestsoort (vezeltype) | Crocidoliet aanwezig |
| Toestand van het materiaal | Onbeschadigd, niet verweerd |

| Beschrijving | Onderdakplaat |
| Asbestmateriaal | Plaat, paneel, tablet - Type Menuiserie |
| Hoeveelheid (oppervlakte - dikte - aantal) | • 368,00 m <sup>2</sup> - 0,30 cm - 1 stuk |

Zorgvuldig beheren

- Zorg voor een veilig beheer. Vermijd het beschadigen van het asbestmateriaal. Controleer de toestand jaarlijks op wijzigingen.

- Eenvoudige handelingen: mag via doe-het-zelf of door werknemer(s) met opleidingsattest eenvoudige handelingen  
Genageld, dakdekker met attest eenvoudige handelingen

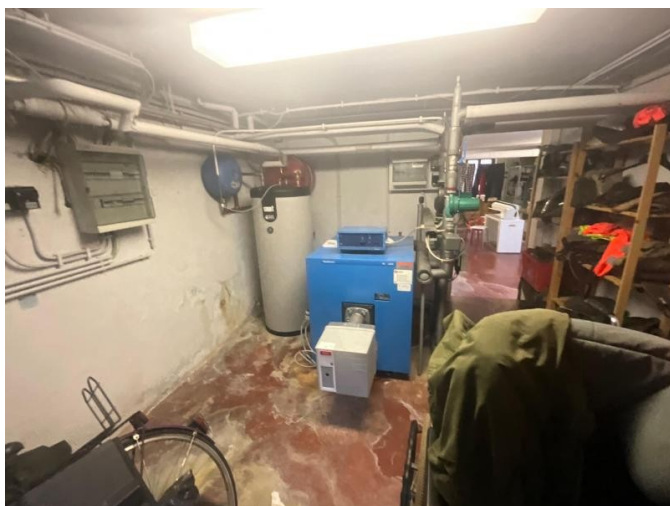
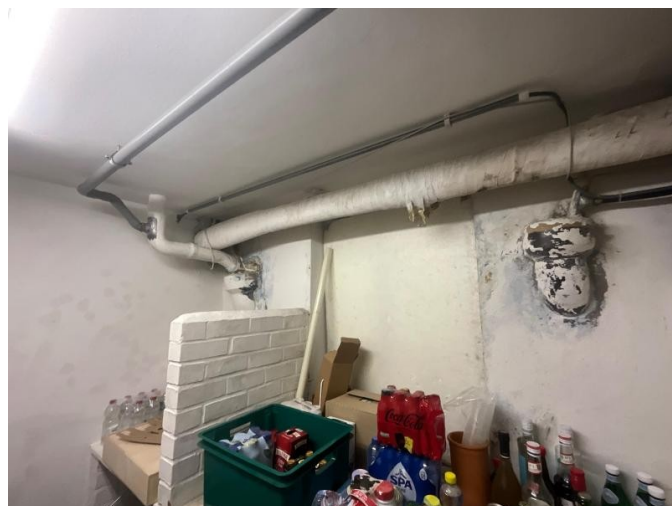
| Eindbeoordeling materiaalrisico | Laag materiaalrisico en/of verlaagde kans op vezelvrijgave |

Zorgvuldig beheren

- Zorg voor een veilig beheer. Vermijd het beschadigen van het asbestmateriaal. Controleer de toestand jaarlijks op wijzigingen.

- Couveuzesak (erkend asbestverwijderaar)  
Losgebonden toepassing
