# Asbestinventarisatattest

Eikauterstraat 13, 1761 Roosdaal

Attestnummer : 20250403-000179.000

Uitgegeven op : 03.04.2025

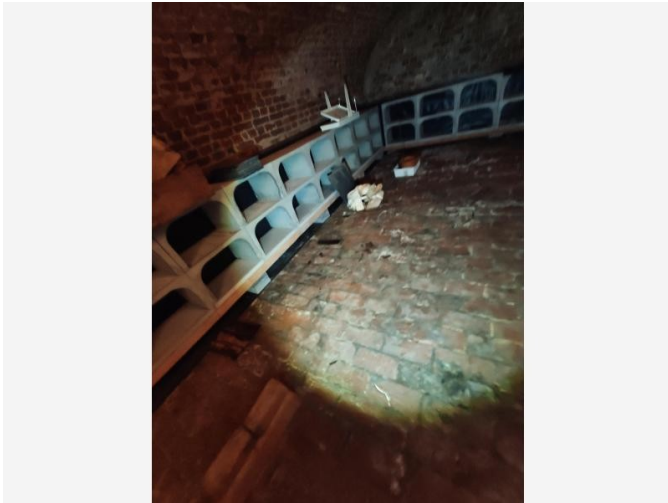
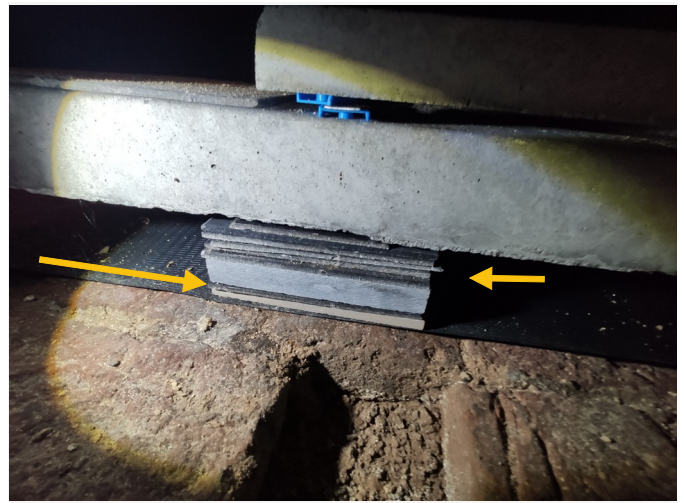
Overzichtsfoto

Detailfoto

Het asbestmateriaal valt onder de mijlpaal van 2040.

**Dringend verwijderen**

| Opmerking | Het betreft enkele stapels leien, alsook de leien die gebruikt zijn als ondersteuning van de rekken in de kelder. De hoeveelheid is geschat. |

- Verwijder het asbestafval.

- Eenvoudige handelingen: mag via doe-het-zelf of door werknemer(s) met opleidingsattest eenvoudige handelingen  
De toepassing mag zelf verwijderd worden onder de voorwaarden terug te vinden op:  
<https://ovam.vlaanderen.be/wie-mag-wat-verwijderen>

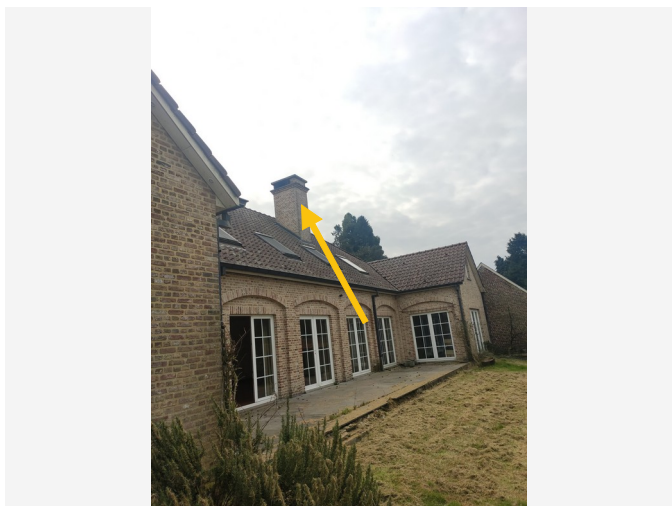
Situeringsfoto

**Reden:** Het te onderzoeken materiaal situeert zich hoger dan 3,50 m te rekenen vanaf een veilige ondergrond

**Uitleg van de asbestdeskundige:** Het is niet mogelijk om de binnenzijde van de gemetselde schouwen te onderzoeken, daar de openingen zich hoger dan 3,50 meter vanaf een veilige ondergrond situeren.

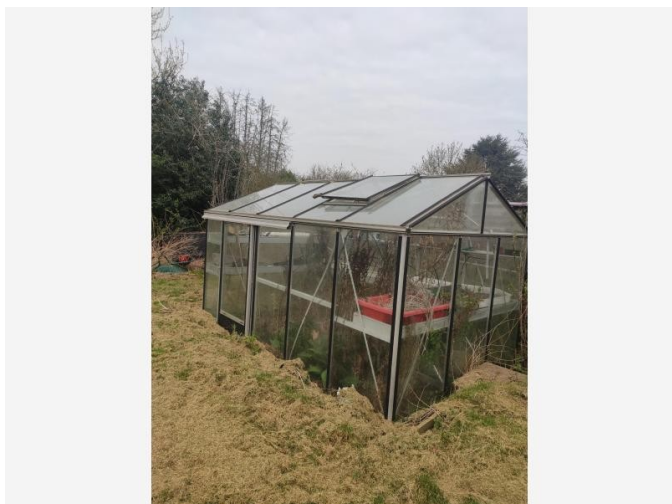
Vrije foto

Er werden geen asbestverdachte materialen aangetroffen in/op de serre.

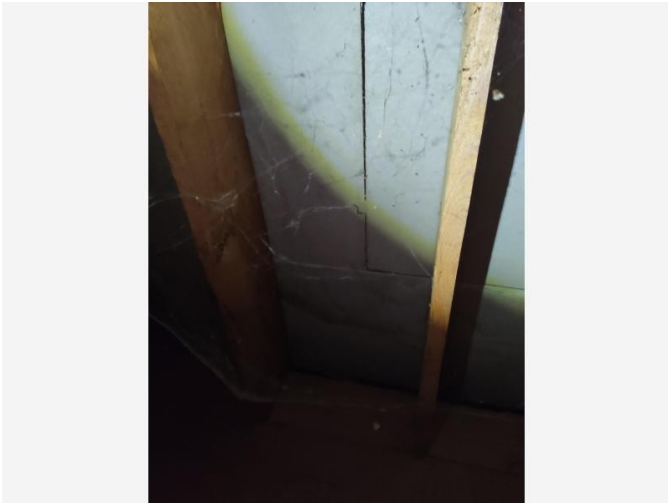
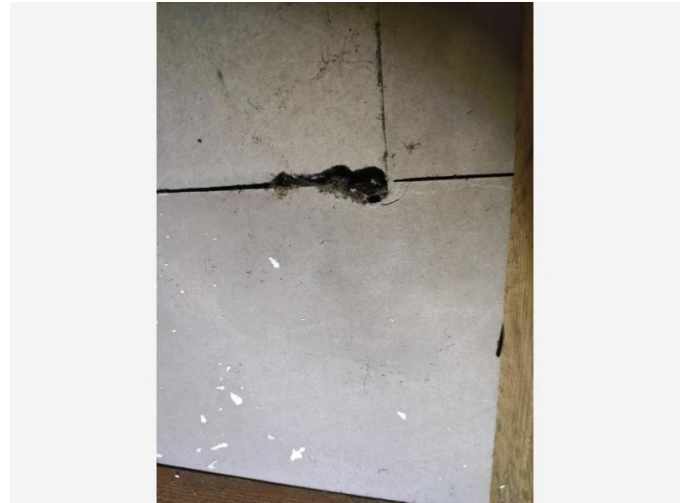
## Fiche 4: Onderdakplaten

Geen asbest

| Opmerking | Het gehele onderdak is bekleed met onderdakplaten. Puntmonsters van beide zolderruimten werden opgenomen in het mengmonster. De hoeveelheid is geschat. Er werden verder geen asbestverdachte materialen aangetroffen op het zolderverdiep. |

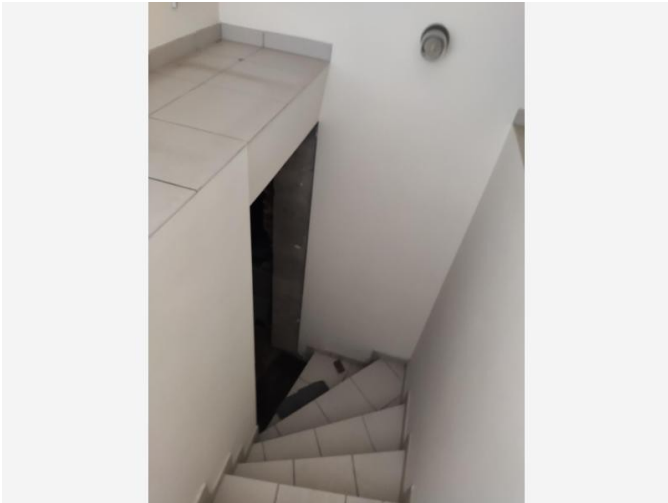
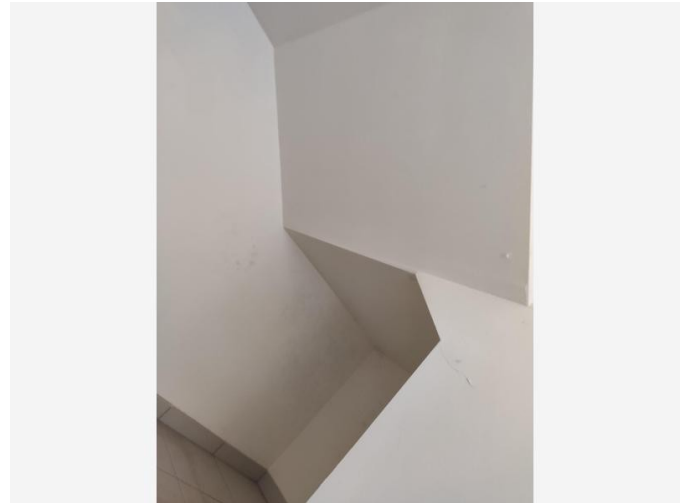
## Fiche 5: Pleisterwerk plafonds

Geen asbest

| Opmerking | Door afwezigheid van pleisterwerk aan de plafonds van een natte ruimte en stookruimte, werden alleen puntmonsters van een trappenhal (keldertrap) en individuele ruimte (gang) opgenomen in het mengmonster. De hoeveelheid is geschat. |

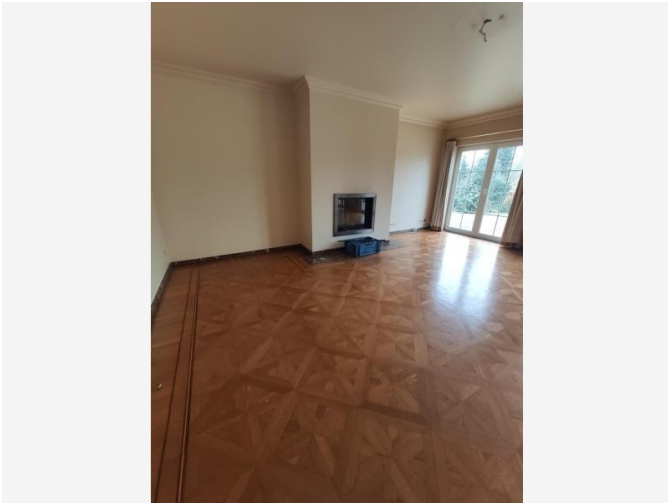
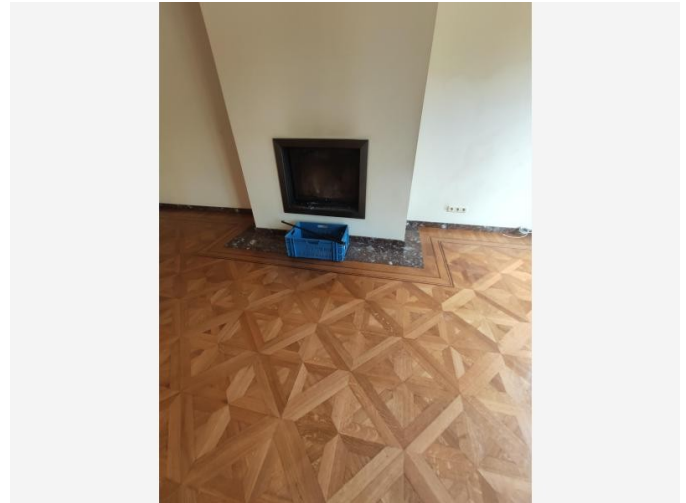
## Fiche 6: Kachelkoord woonkamer

Geen asbest

| Opmerking | Het betreft het afdichtingskoord van de kachel in de woonkamer. De hoeveelheid is geschat. |

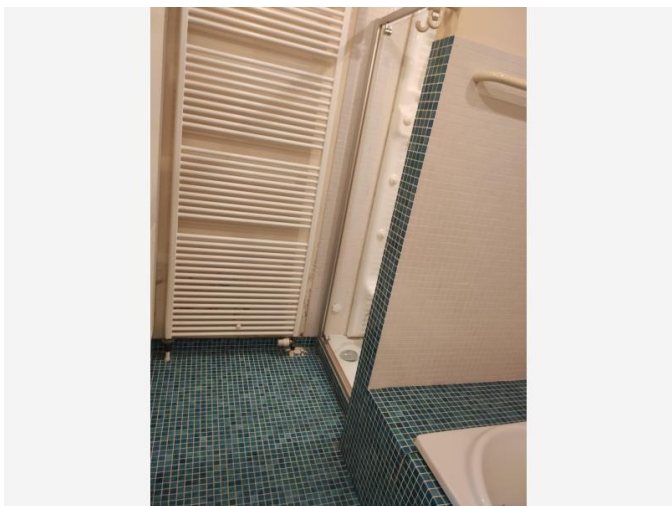
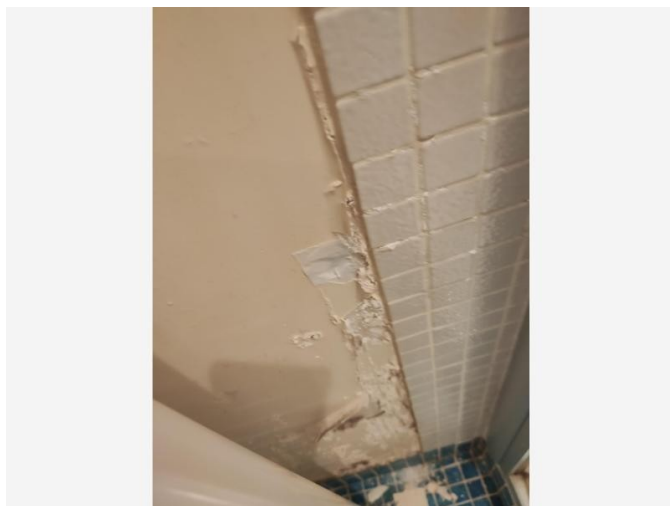
## Fiche 7: Pleisterwerk muren

Geen asbest

| Opmerking | Door afwezigheid van pleisterwerk aan de binnenwanden van de stookruimte (garage) werden alleen puntmonsters van een natte ruimte (badkamer), trappenhal (keldertrap) en individuele ruimte (slaapkamer gelijkvloers). De hoeveelheid is geschat. |

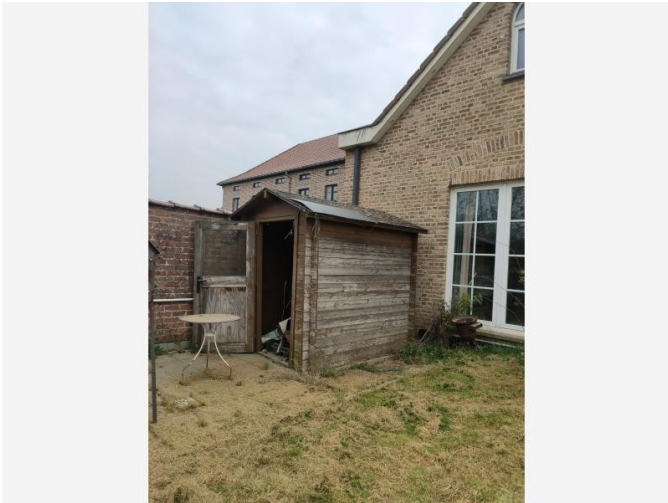
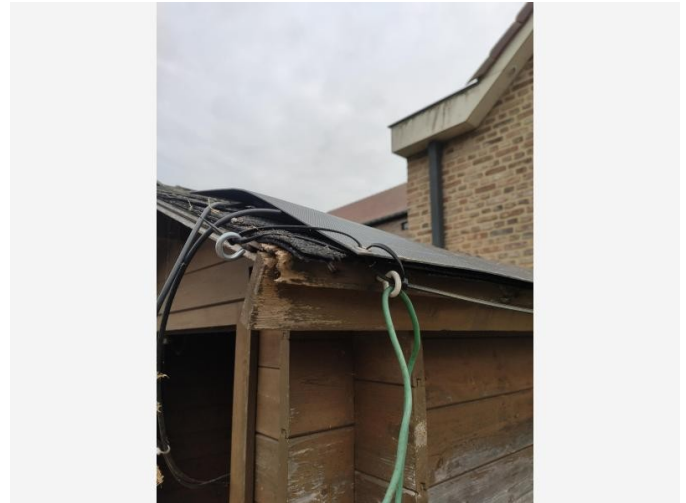
## Fiche 8: Shingles dak tuinhuis

Geen asbest

| Opmerking | Het betreft de shingles op het schuine dak van het tuinhuis. De hoeveelheid is geschat. Er werden geen asbestverdachte materialen aangetroffen binnenin het tuinhuis. |
